Asbestinventarisattest

Adriaan Pietersstraat 1, 9030 Gent

Attestnummer : **20261016-000096.000**
Uitgegeven op : **16.10.2026**
Geldig tot : **Onbeperkt** (tenzij de toestand wijzigt)

Asbestveilig (maar mogelijk niet asbestvrij)

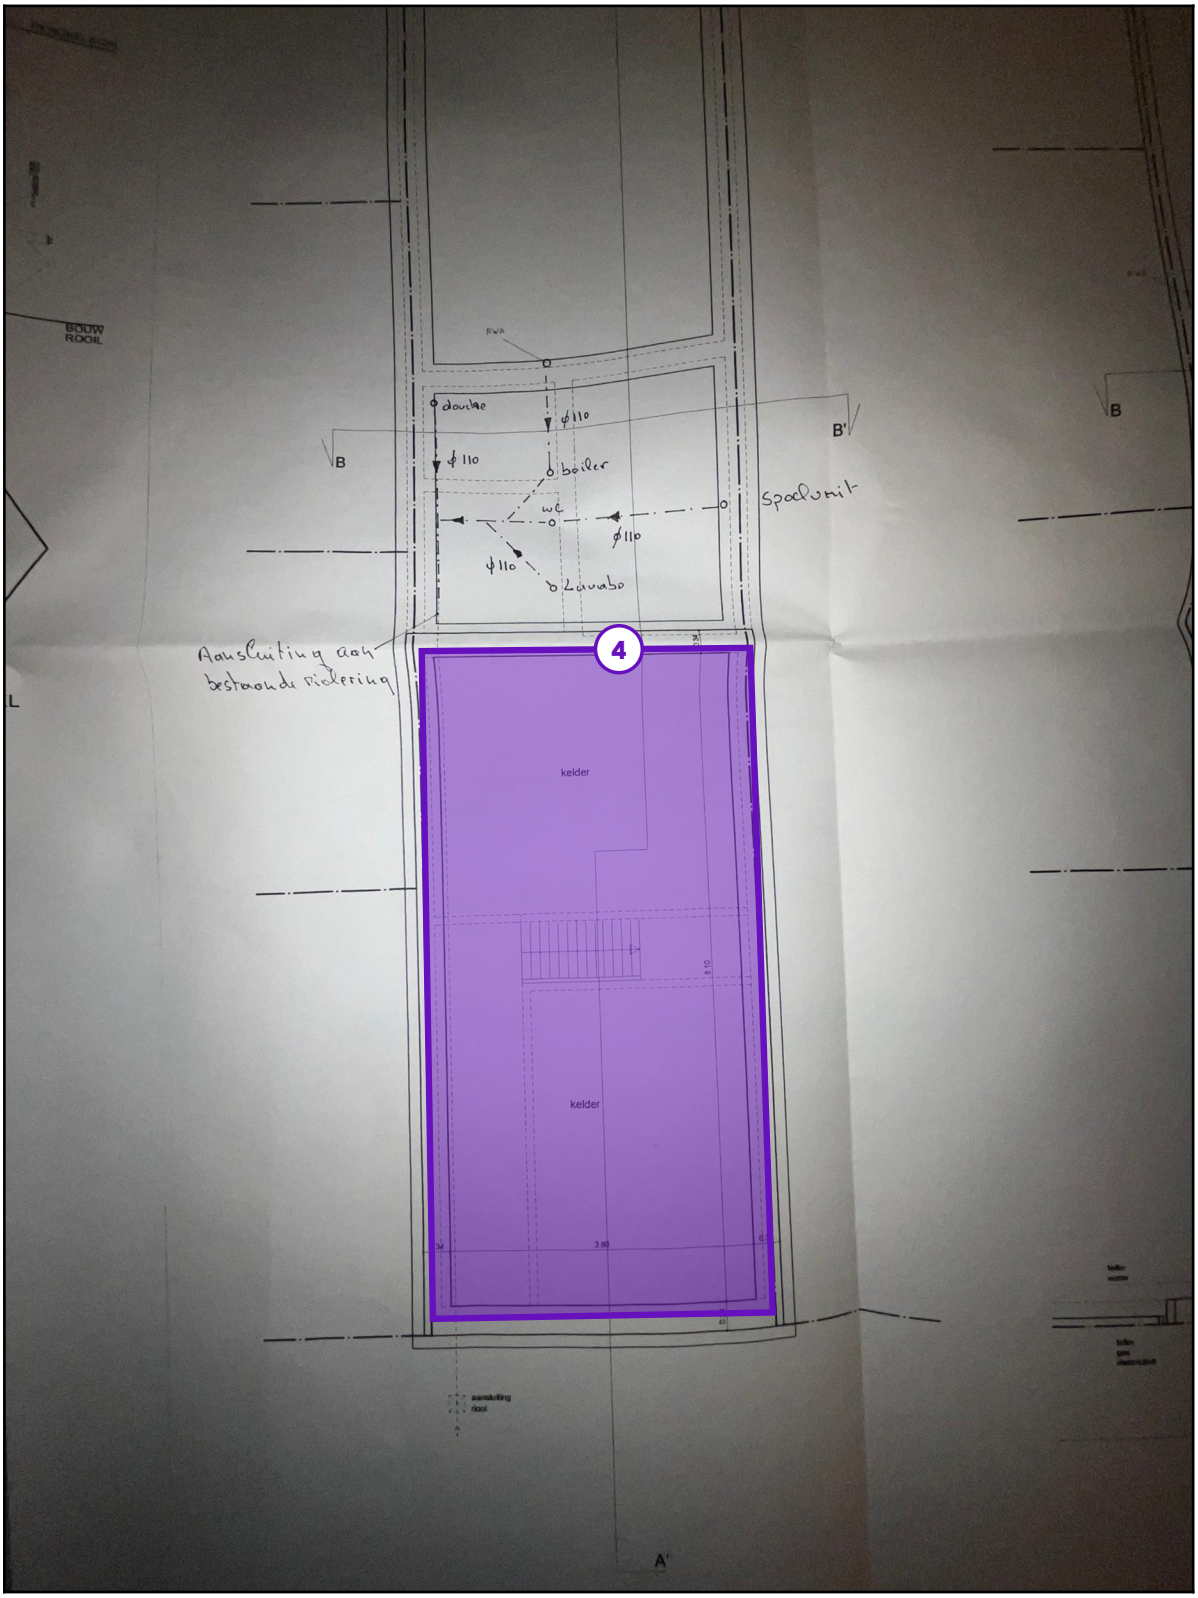
Plan 1.1: Plan kelder

4. Kelder niet aanwezig	Advies	-

Er was geen kelder aanwezig. Deze zou zijn dichtgemaakt.

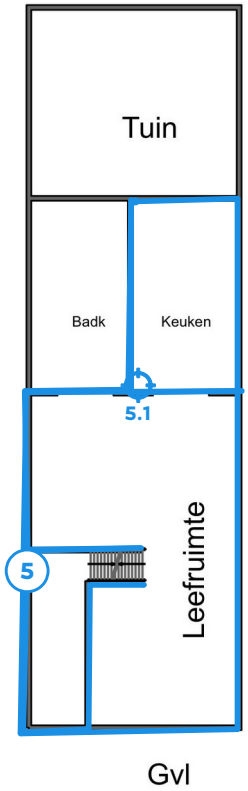
Plan 1.2: Schema woning gvl

Beschrijving	Type	Actie
5. Wanden: pleisterwerk	Geen asbest	-
5.1 Code: 101	Mengmonster	-

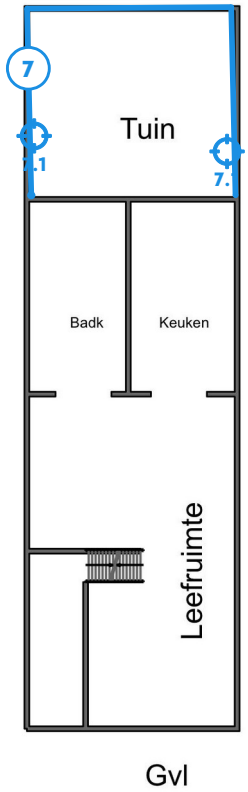
Plan 1.3: Schema woning gvl

Beschrijving	Type	Actie
7. Buitenschil: crepi / cementering	Geen asbest	-
7.1 Code: 703	Mengmonster	-

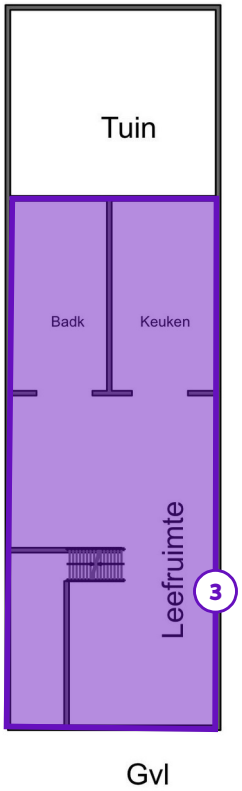
Plan 1.4: Schema woning gvl

Beschrijving	Type	Actie
3. Plafonds: gipskarton beplating	Advies	-

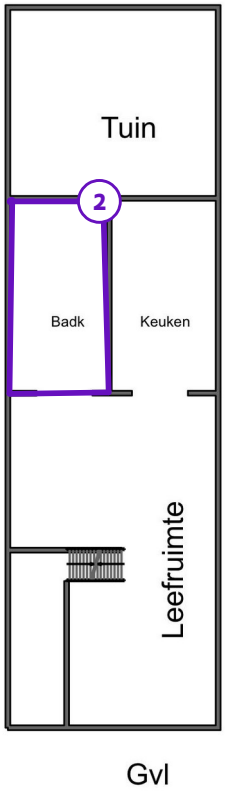
Plan 1.5: Schema woning gvl

Beschrijving	Type	Actie
2. Wanden: Gipskarton beplating	Advies	-

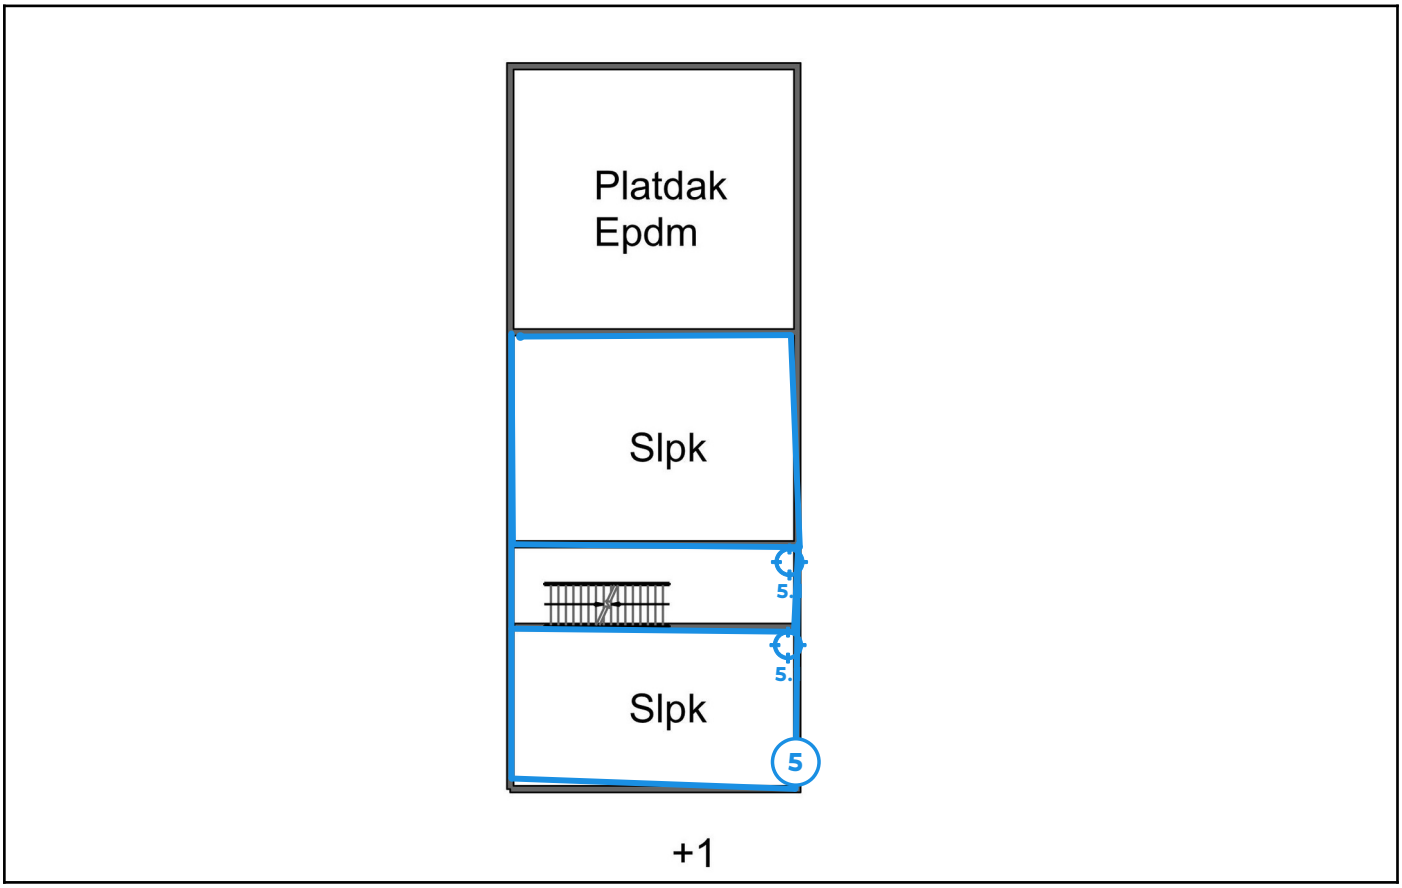
Plan 1.6: Schema woning +1

Beschrijving	Type	Actie
5. Wanden: pleisterwerk	Geen asbest	-
5.1 Code: 101	Mengmonster	-

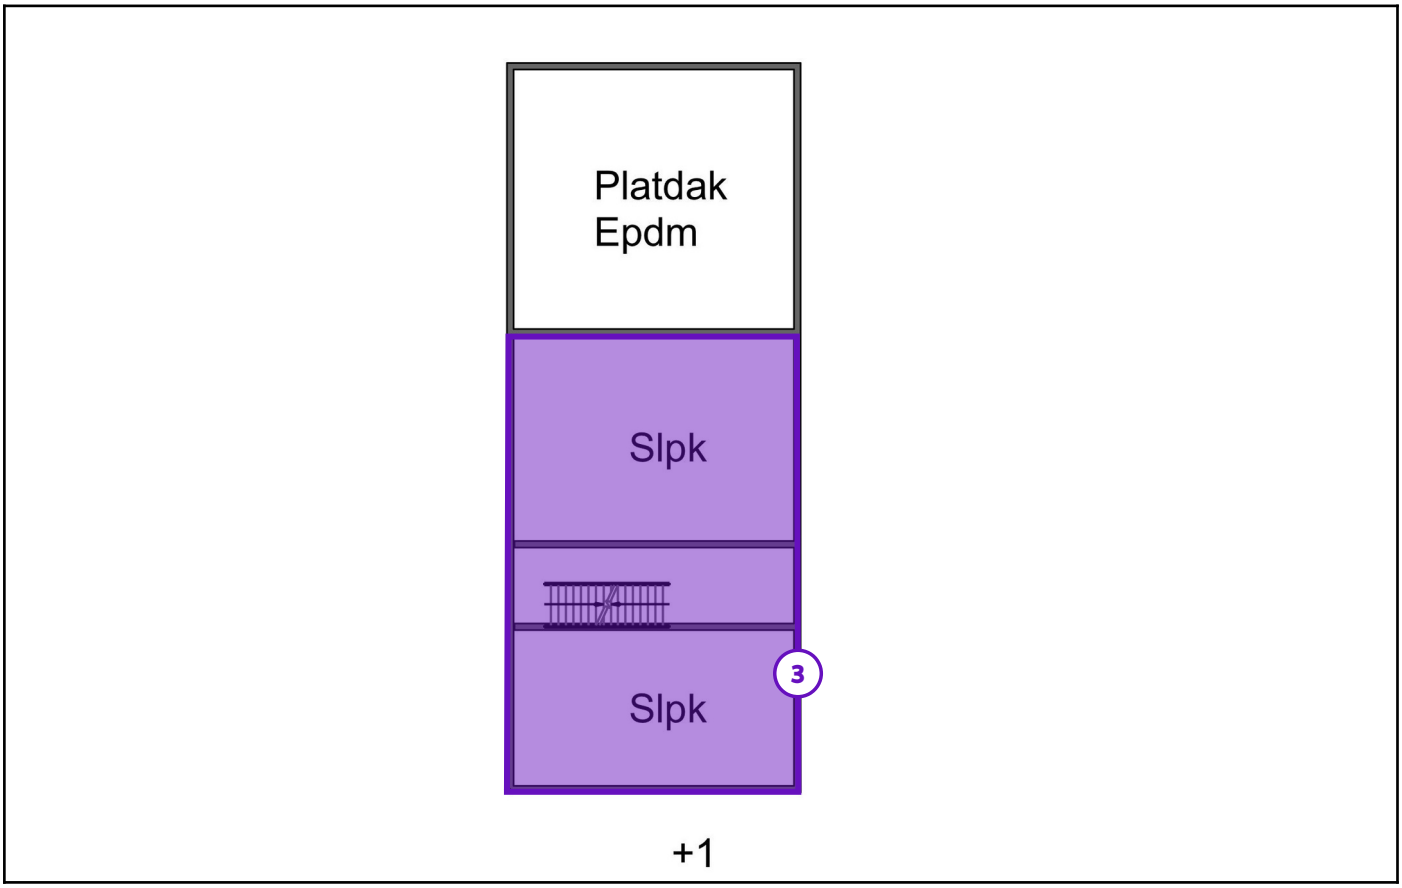
Plan 1.7: Schema woning +1

Beschrijving	Type	Actie
3. Plafonds: gipskarton beplating	Advies	-

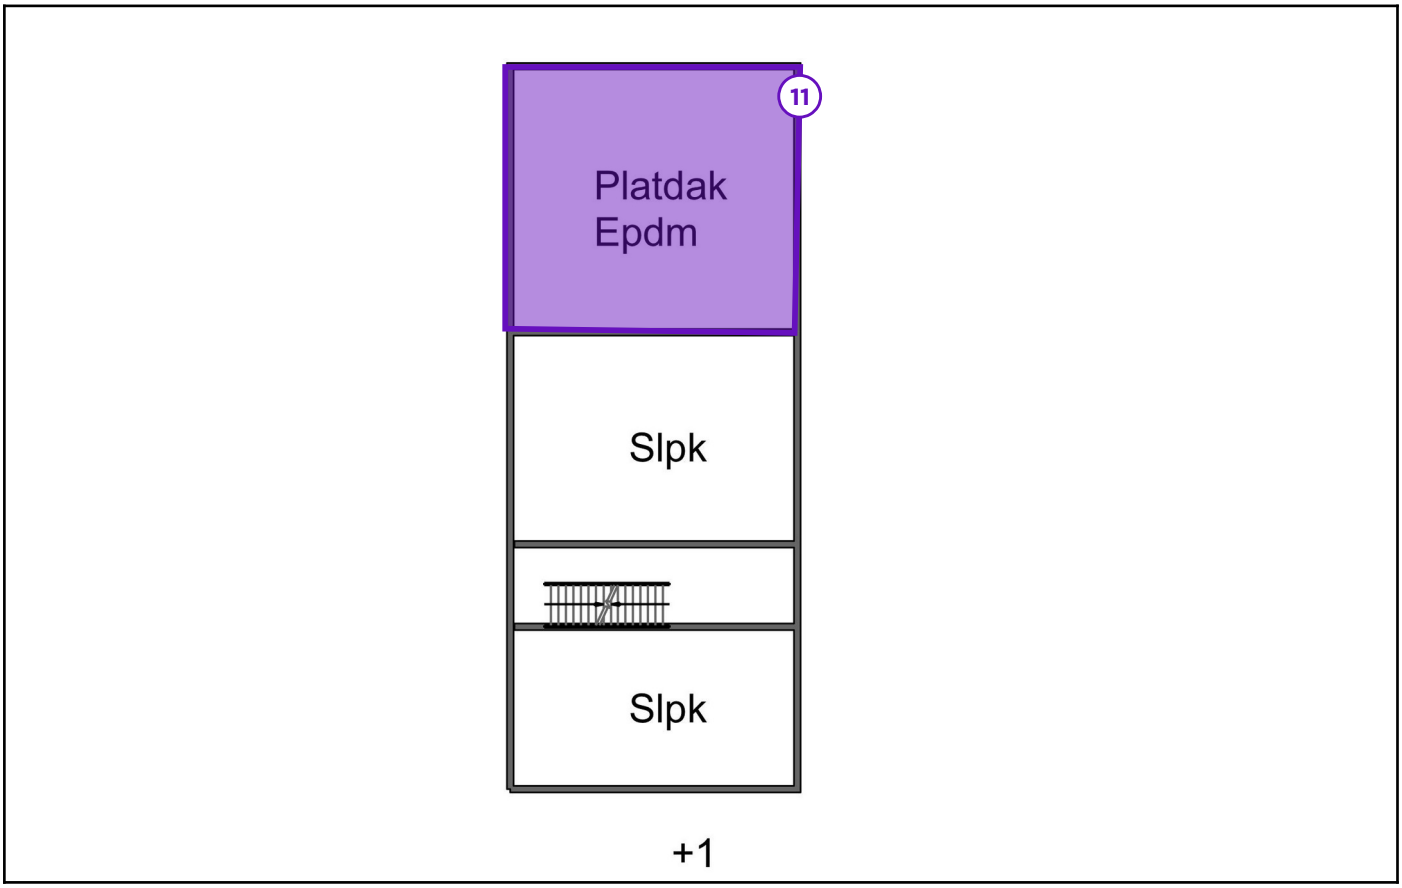
Plan 1.8: Schema woning +1

Beschrijving	Type	Actie
11. EPDM dakbedekking	Overige ruimte of materiaal	-

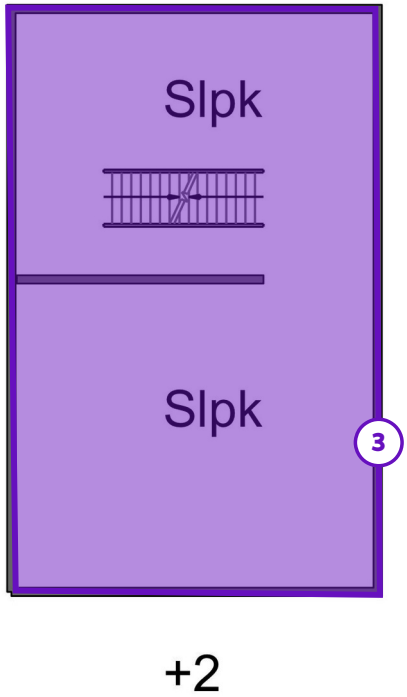
Plan 1.9: Schema woning +2

Beschrijving	Type	Actie
3. Plafonds: gipskarton beplating	Advies	-

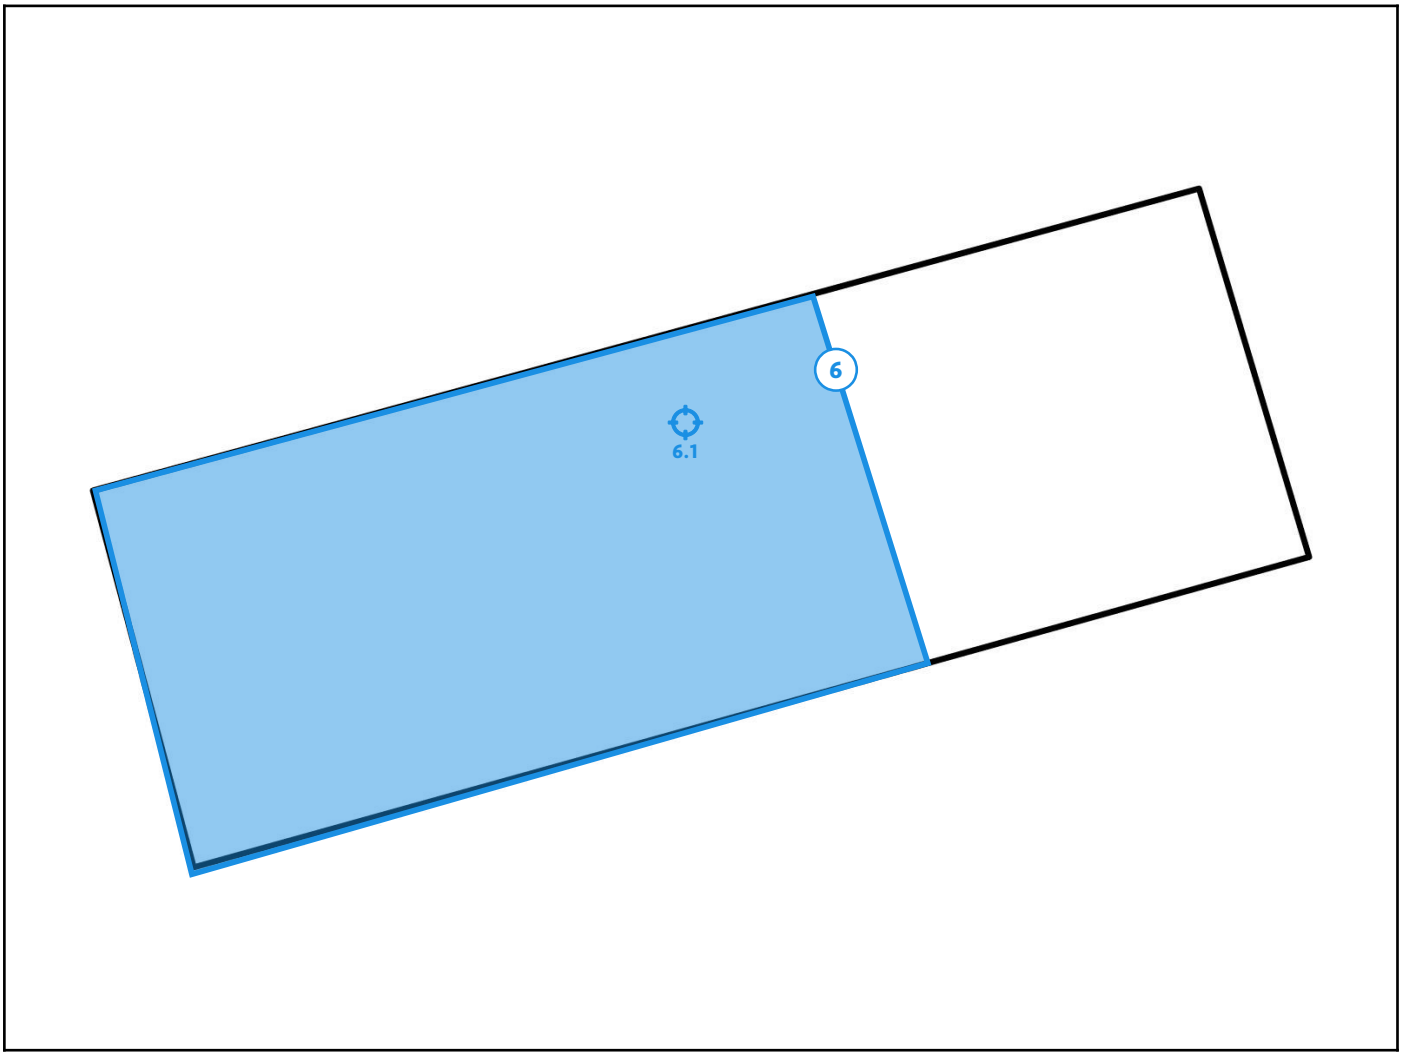
Plan 1.10: Schema dakplan

Beschrijving	Type	Actie
6. Onderdak	Geen asbest	-
6.1 Code: 601	Puntmonster	-

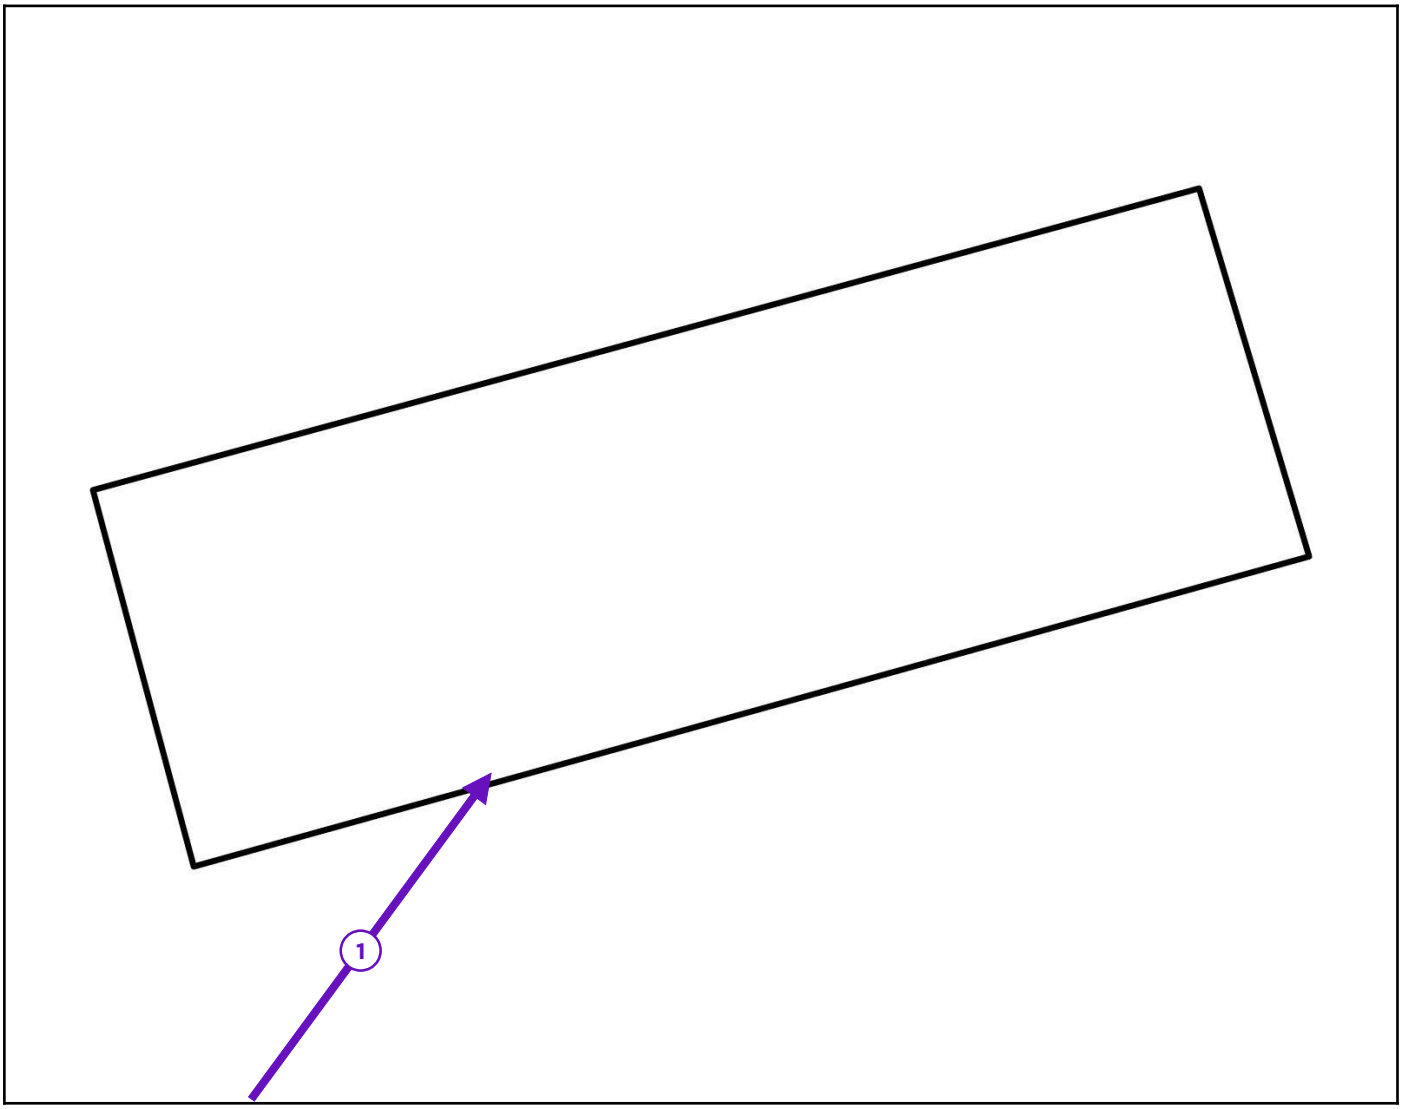
Plan 1.11: Schema dakplan

Beschrijving	Type	Actie
1. Beperking: schouw niet inspecteerbaar	Beperking	-

Reden: Het te onderzoeken materiaal situeert zich hoger dan 3,50 m te rekenen vanaf een veilige ondergrond

Uitleg van de asbestdeskundige: In de rookgaskanalen kunnen asbesthoudende stoepassingen verwerkt zijn. Dit kan echter niet worden geinspecteerd. Bij sanering of renovatie wordt aangeraden om bij vaststelling dat er schouwpotten zijn gebruikt, deze te laten onderzoeken op het al dan niet asbesthoudend karakter ervan.

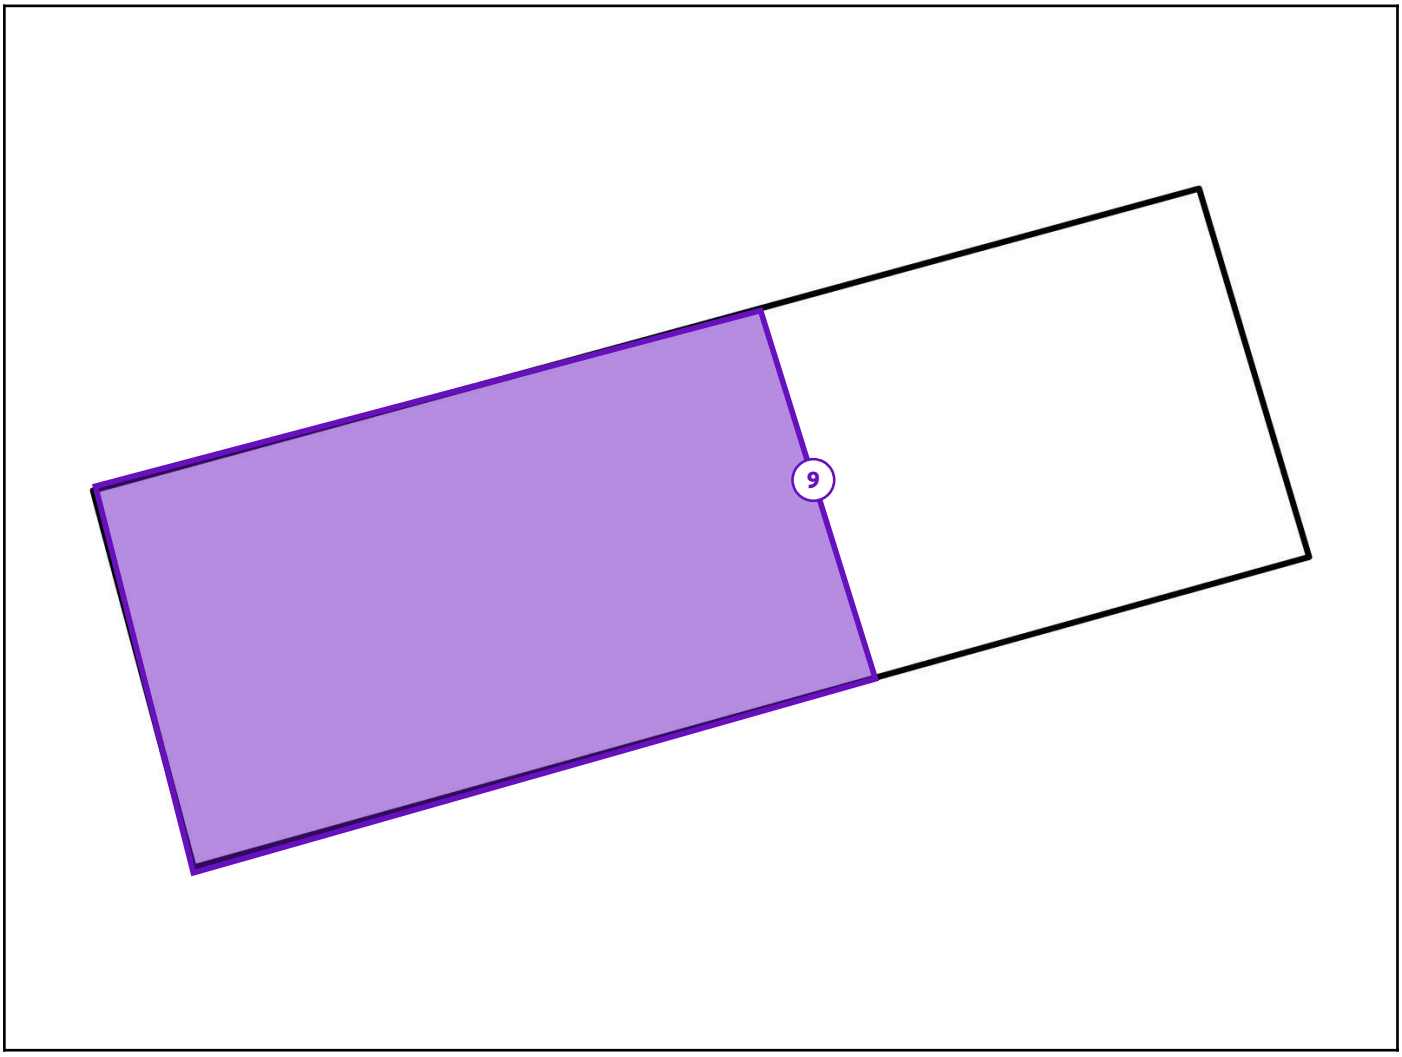
Plan 1.12: Schema dakplan

Beschrijving	Type	Actie
9. Dakpannen	Overige ruimte of materiaal	-

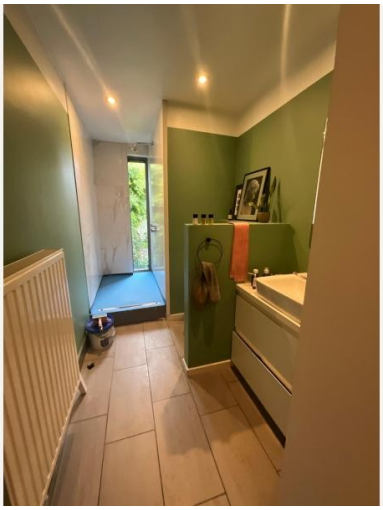
Fiche 2: Wanden: Gipskarton beplating

Verschillende wanden bestaan uit gipskartonbeplating. Binnen het kader van een niet-destructief onderzoek konden de achterliggende lagen niet worden geanalyseerd. Enkel door deze beplatingen te verwijderen of door een destructief onderzoek kunnen de achterliggende lagen geanalyseerd worden. De smeerlagen tussen de gipskartonplaten kon niet worden vastgesteld, en dienen bij sanering bemonsterd te worden ingeval er twijfel is dat ze aangebracht zijn voor 2001. Bij vernieuwing van deze binnenschil wordt aanbevolen om nieuw monstername te laten nemen.

Basis voor advies	De asbestdeskundige beoordeelt het materiaal als niet-asbestverdacht.
Primaire drager	Binnenwand

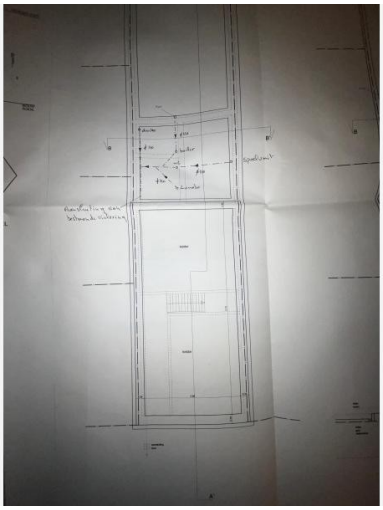
Fiche 4: Kelder niet aanwezig

Basis voor advies	Er was geen kelder aanwezig.
