Asbestinventarisattest

Franklin Rooseveltlaan 403, 9000 Gent

Attestnummer : **20260213-000397.001**
Uitgegeven op : **13.02.2026**
Geldig tot : **13.02.2036**

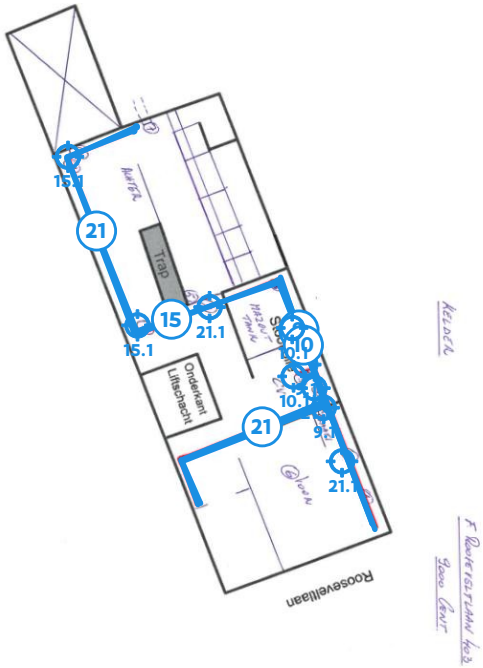
Plan 1.1: kelder met aanduidingen

Beschrijving	Type	Actie
9. Thermische isolatie kelder stookplaats bocht	Geen asbest	-
9.1 Code: 004-rm	Mengmonster	-
10. thermische isolatie kelder stookplaats Recht	Geen asbest	-
10.1 Code: 003-rm	Mengmonster	-
15. Thermische isolatie kelder WNL - bocht	Geen asbest	-
15.1 Code: 002-rm	Mengmonster	-
21. Thermische isolatie kelder kelder WNL Recht	Geen asbest	-
21.1 Code: 001-rm	Mengmonster	-

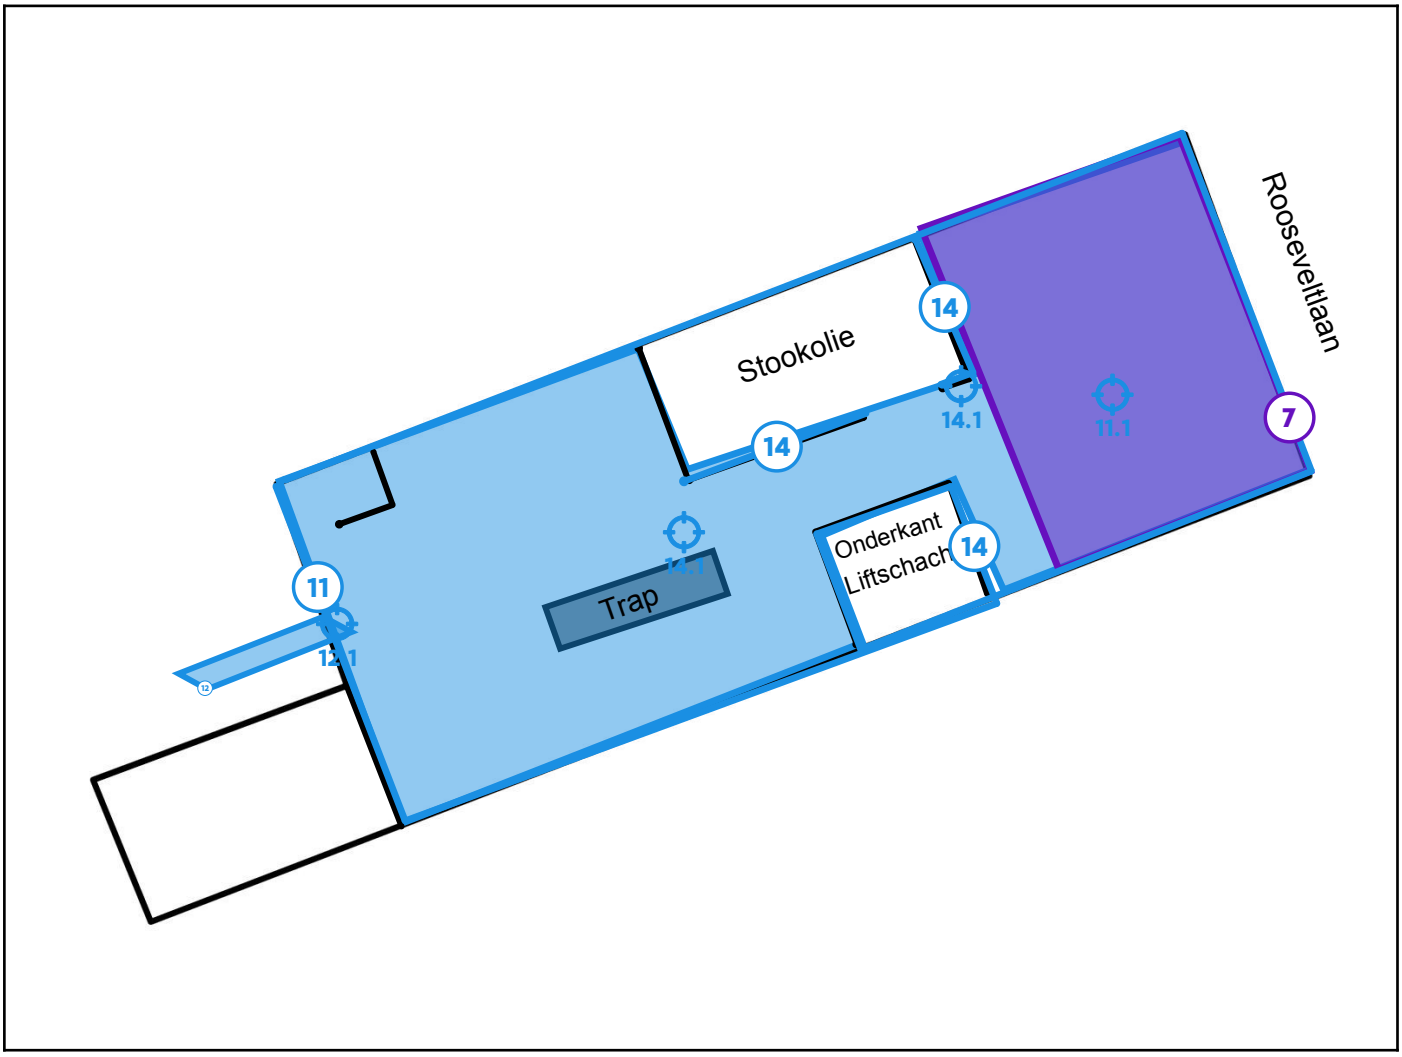
Plan 1.2: Kelder

Beschrijving	Type	Actie
7. vloertegellijm	Advies	-
11. Kelder voor asbeststof	Geen asbest	-
11.1 Code: 006-rm	Kleefmonster	-
12. AC buis kelder	Geen asbest	-
12.1 Code: 007-rm	Puntmonster	-
14. pleisterwerk muur kelder	Geen asbest	-
14.1 Code: 005-rm	Mengmonster	-

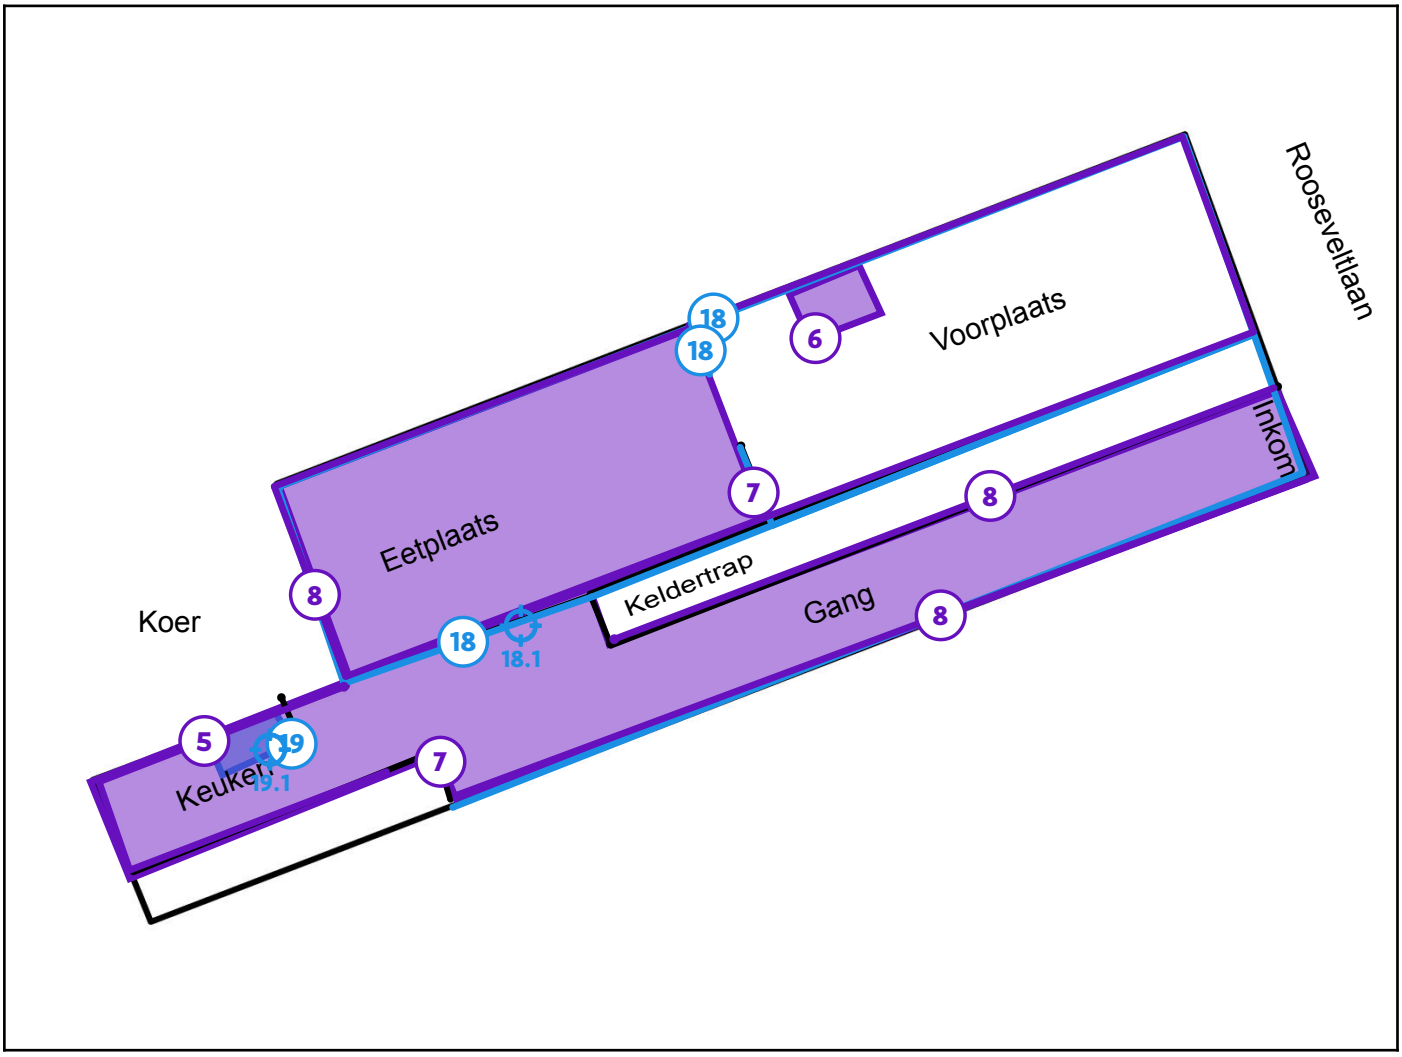
Plan 1.3: Gelijkvloers

Beschrijving	Type	Actie
5. Tegellijm	Advies	-
6. Kachelkoord	Advies	-
7. vloertegellijm	Advies	-
8. plinttegel lijm	Advies	-
18. pleisterwerk muur	Geen asbest	-
18.1 Code: 001	Mengmonster	-
19. antidreunlap spoelbak keuken	Geen asbest	-

19.1 Code: 006	Puntmonster	-

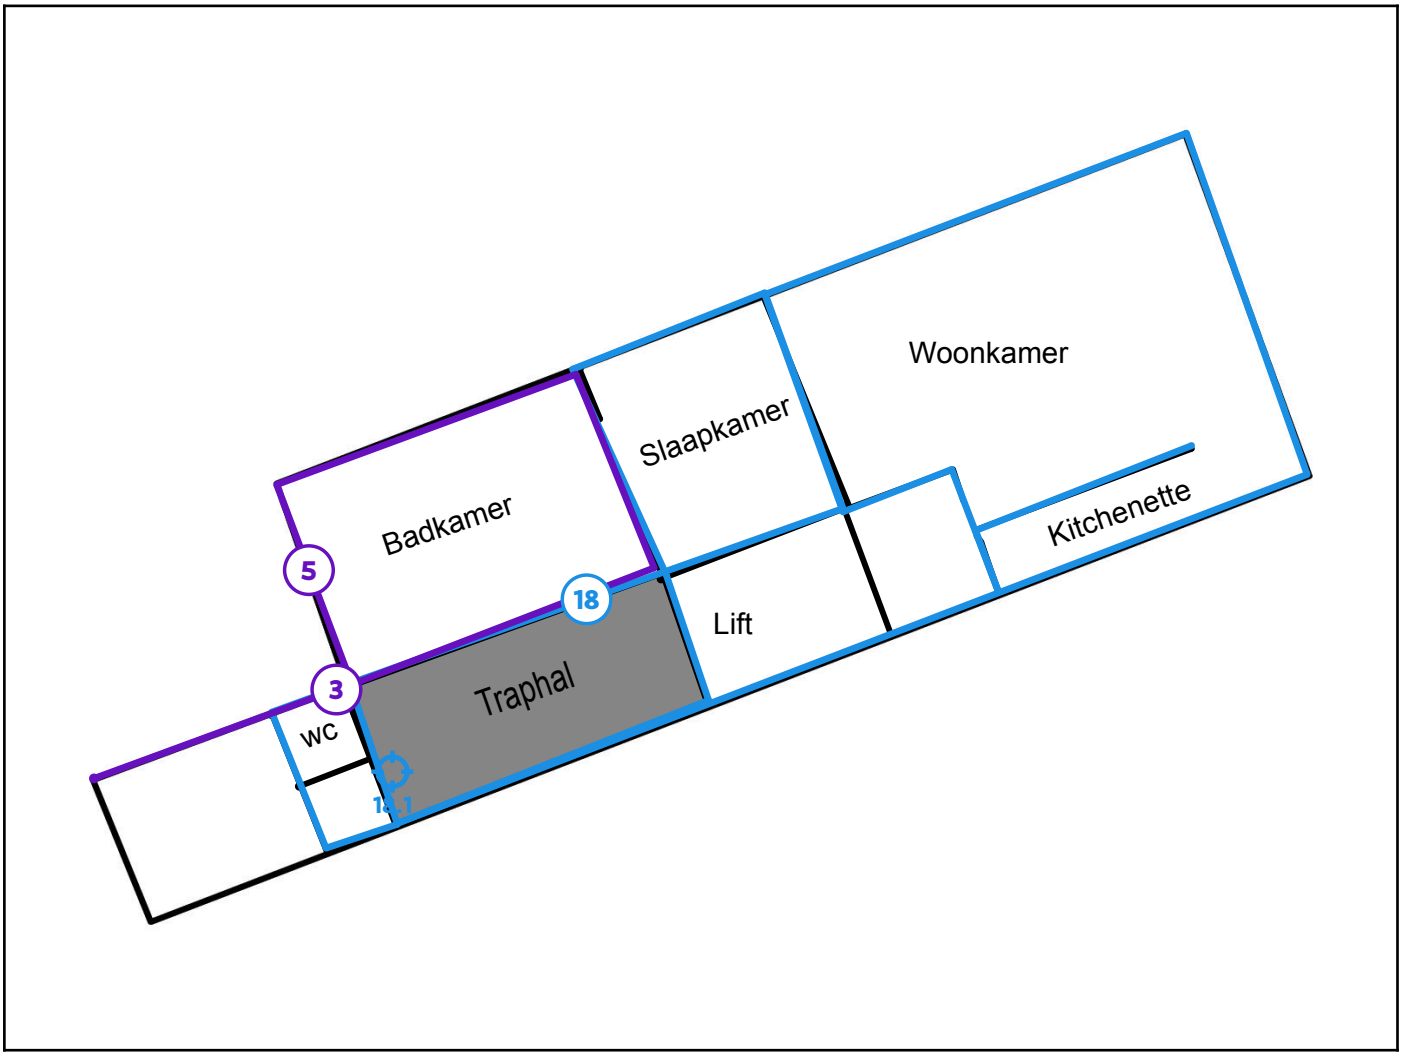
Plan 1.4: Verdieping +1

Beschrijving	Type	Actie
3. Muurleien	Beperking	-
5. Tegellijm	Advies	-
18. pleisterwerk muur	Geen asbest	-
18.1 Code: 001	Mengmonster	-

Uitleg van de asbestdeskundige: De verdachte leien kunnen door de hoogte niet bemonsterd worden. ze zijn enkel waarneembaar.

Laat bij eventuele werken hieraan in samenspraak met de buur vooraf een destructief staal nemen voor analyse in een door Ovam erkend asbestlabo. Laat het staal nemen door een erkend staalnemer

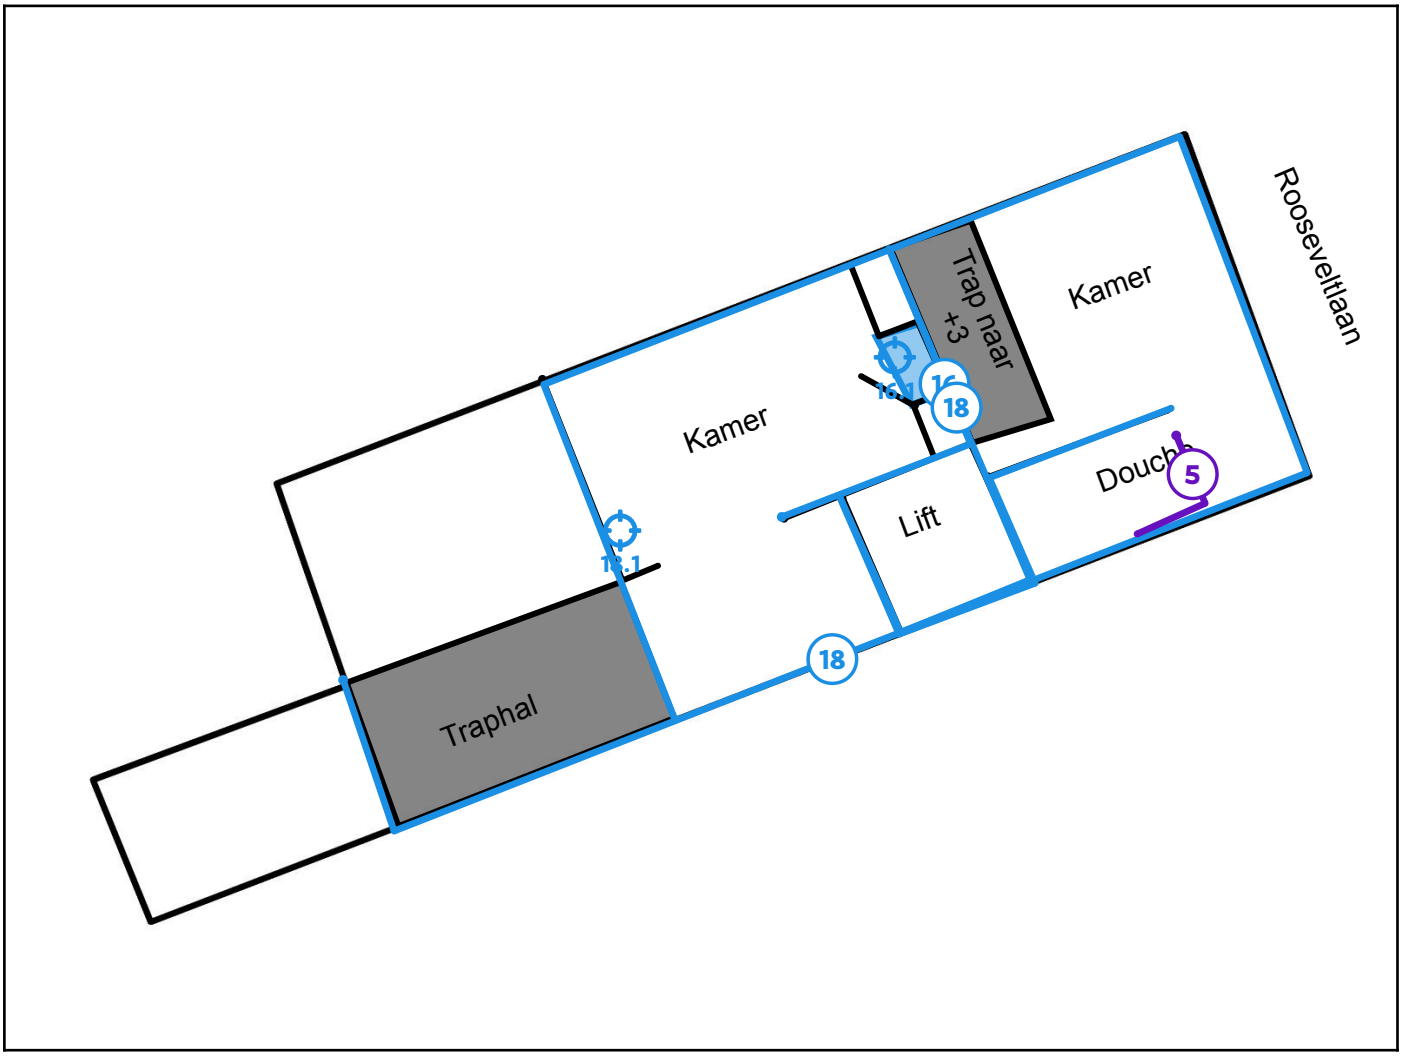
Plan 1.5: Verdieping +2

Beschrijving	Type	Actie
5. Tegellijm	Advies	-
16. Vloerzeil +2 en +3	Geen asbest	-
16.1 Code: 003	Puntmonster	-
18. pleisterwerk muur	Geen asbest	-
18.1 Code: 001	Mengmonster	-

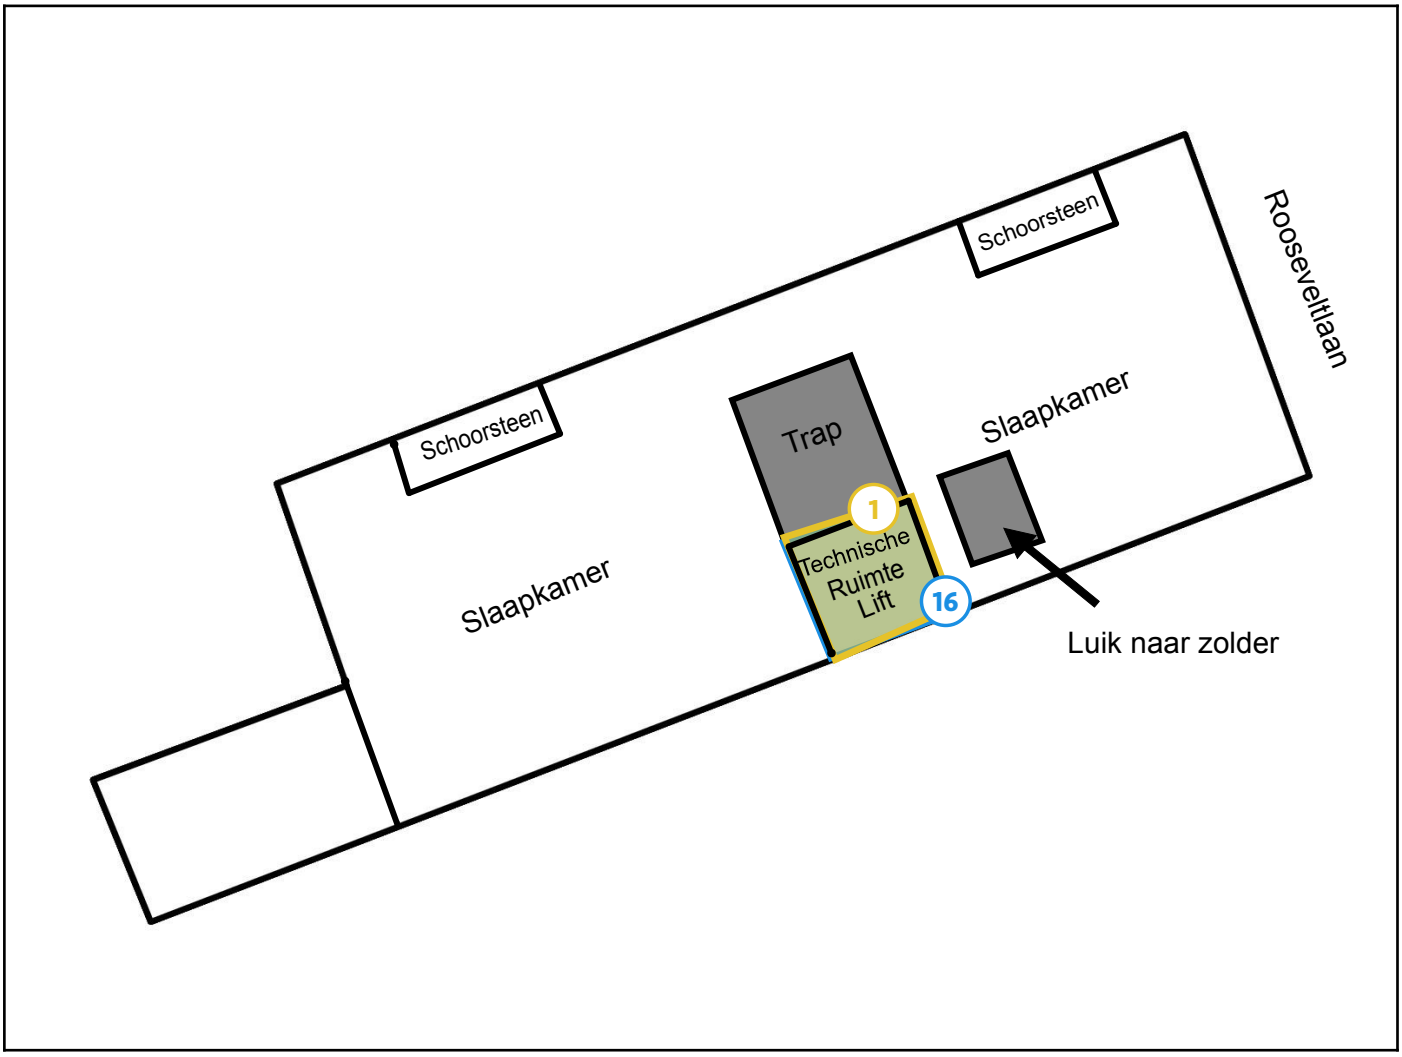
Plan 1.6: Verdieping +3

Beschrijving	Type	Actie
1. Machineruimte voor lift	Asbestmateriaal	Zorgvuldig beheren
16. Vloerzeil +2 en +3	Geen asbest	-

Het asbestmateriaal valt onder de mijlpaal van 2040.

Eindbeoordeling materiaalrisico	Zeer laag materiaalrisico en/of zeer lage kans op vezelvrijgave
Opmerking	Het materiaal zit geklemd tussen metalen machineonderdelen. Bemonstering is niet mogelijk zonder demonteren van de machine.

- Zorg voor een veilig beheer. Vermijd het beschadigen van het asbestmateriaal. Controleer de toestand jaarlijks op wijzigingen.
- Voer bijkomende staalname(s) uit.

- Eenvoudige handelingen: enkel door erkend asbestverwijderaar
  De verwijdering van deze toepassing vereist tussenkomst van een lifttechnieker met een erkenning asbestverwijderaar.

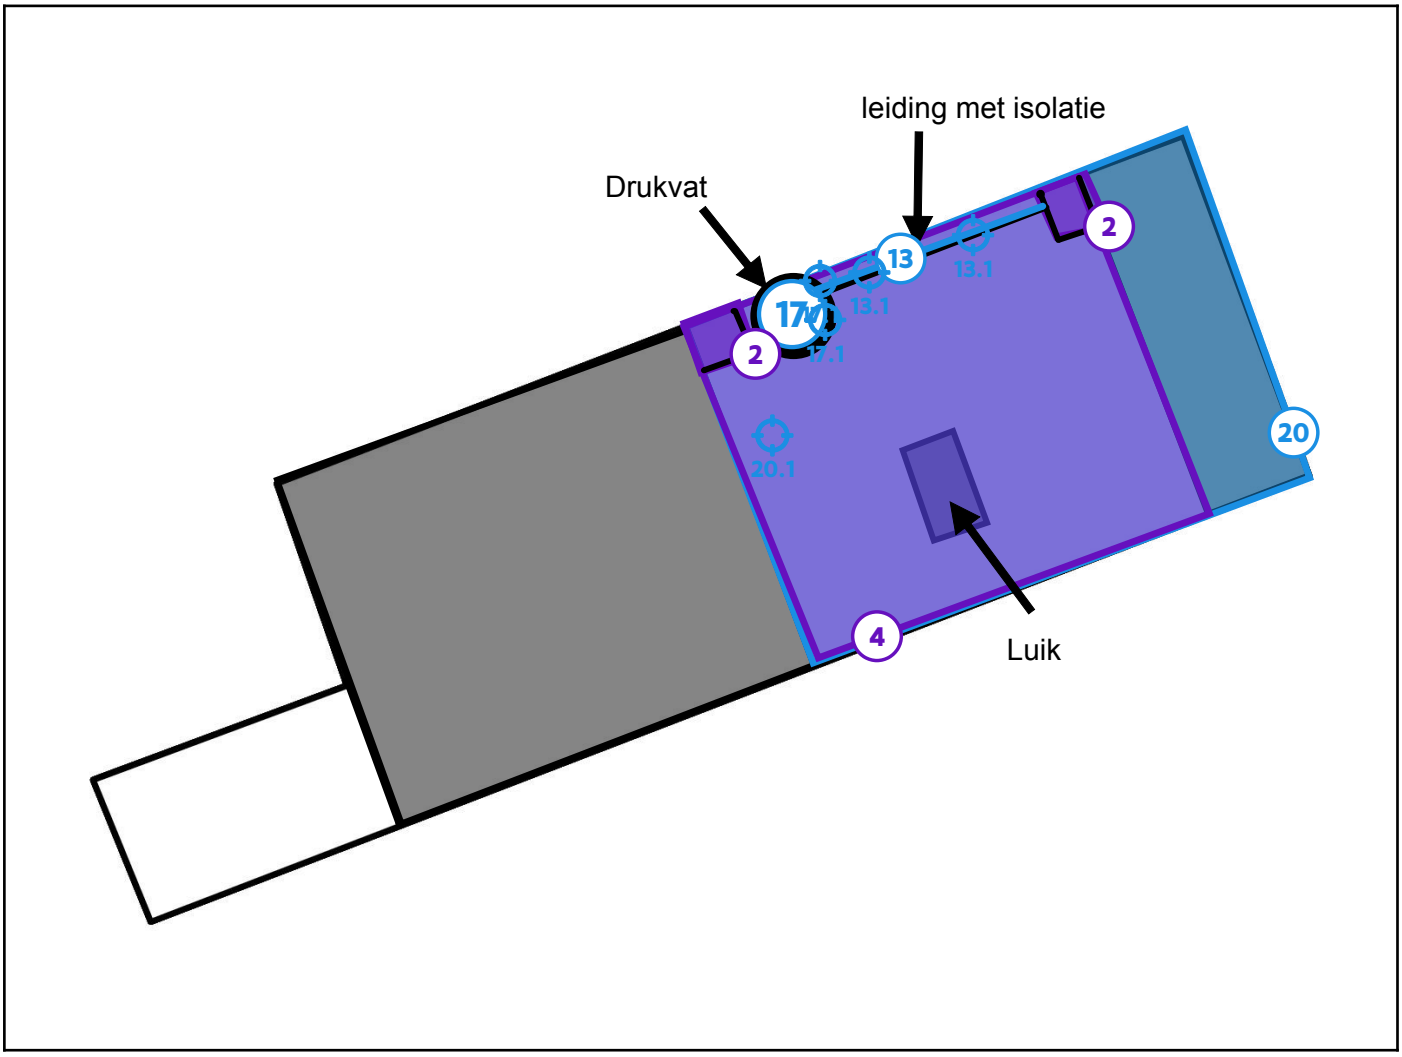
Plan 1.7: zolder

Beschrijving	Type	Actie
2. Rookgaskanalen	Beperking	-
4. Dakbedekking	Beperking	-
13. Thermische isolatie leiding zolder	Geen asbest	-
13.1 Code: 009-rm	Mengmonster	-
17. Thermische isolatie drukvat zolder	Geen asbest	-
17.1 Code: 008-rm	Mengmonster	-
20. Textiel onderdak	Geen asbest	-

Uitleg van de asbestdeskundige: Het rookgaskanaal kan door de hoogte niet geïnspecteerd worden.

Uitleg van de asbestdeskundige: De dakbedekking is niet inspecteerbaar of waarneembaar door de hoogte.

Schouwen kunnen binnenin een rookkanaal in de vorm van een asbestcementen buis of een asbesthoudende cementen smeerlaag. Ook de cementen afdeksteen op de schouw kan asbestcement bevatten. Laat bij eventuele werkzaamheden daaraan, vooraf een destructieve monstername doen voor labo-onderzoek op asbest door een door Ovam erkend asbestlabo. Laat het staal nemen door een erkend staalnemer.

Wanneer er werken gepland worden aan het dak of aan de dakbedekking en men zou vaststellen dat de dakbedekking bestaat uit asbestverdachte dakleien, laat dan vooraf een destructief staal nemen van het verdacht materiaal voor analyse in een door OVAM erkend asbestlabo. Laat het staal nemen door een erkend staalnemer.

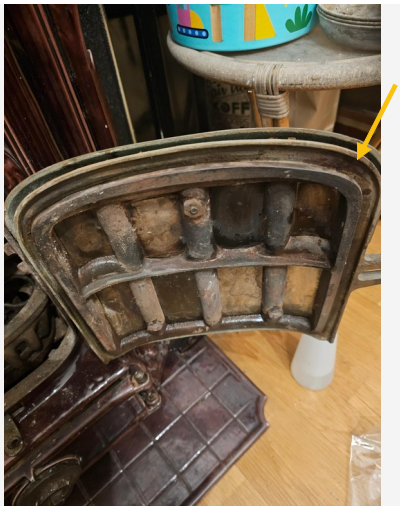
Fiche 6: Kachelkoord

De kachelkoord in de deur van de kachel op het gelijkvloers werd door de eigenaar verwijderd. Zie foto's.

De koord is niet meer aanwezig.
