Asbestinventarisattest

Kuiperskaai 11/0301, 9000 Gent

Attestnummer : **20260722-000212.001**
Uitgegeven op : **22.07.2026**
Geldig tot : **Onbeperkt** (tenzij de toestand wijzigt)

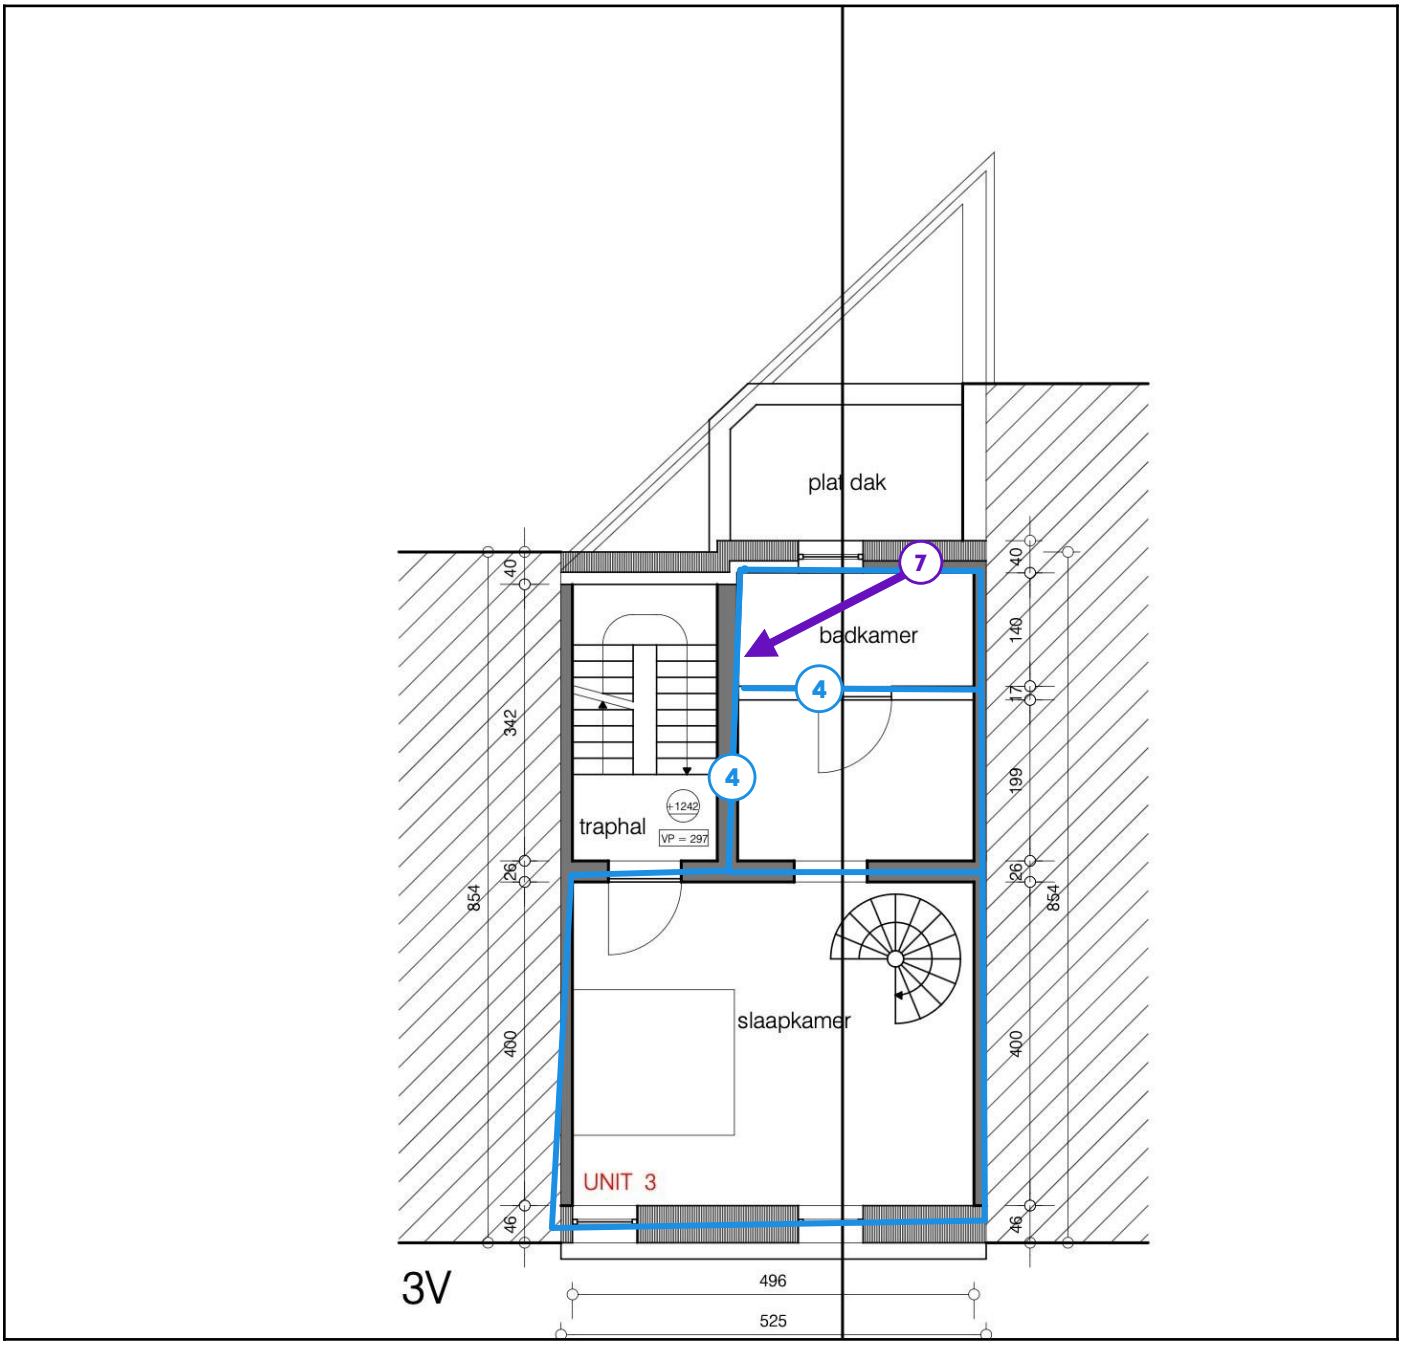
Plan 1.1: Plan appartement 0301 op +3

Beschrijving	Type	Actie
4. Wanden: pleisterwerk	Geen asbest	-
7. Materialen aan de stookketel	Overige ruimte of materiaal	-

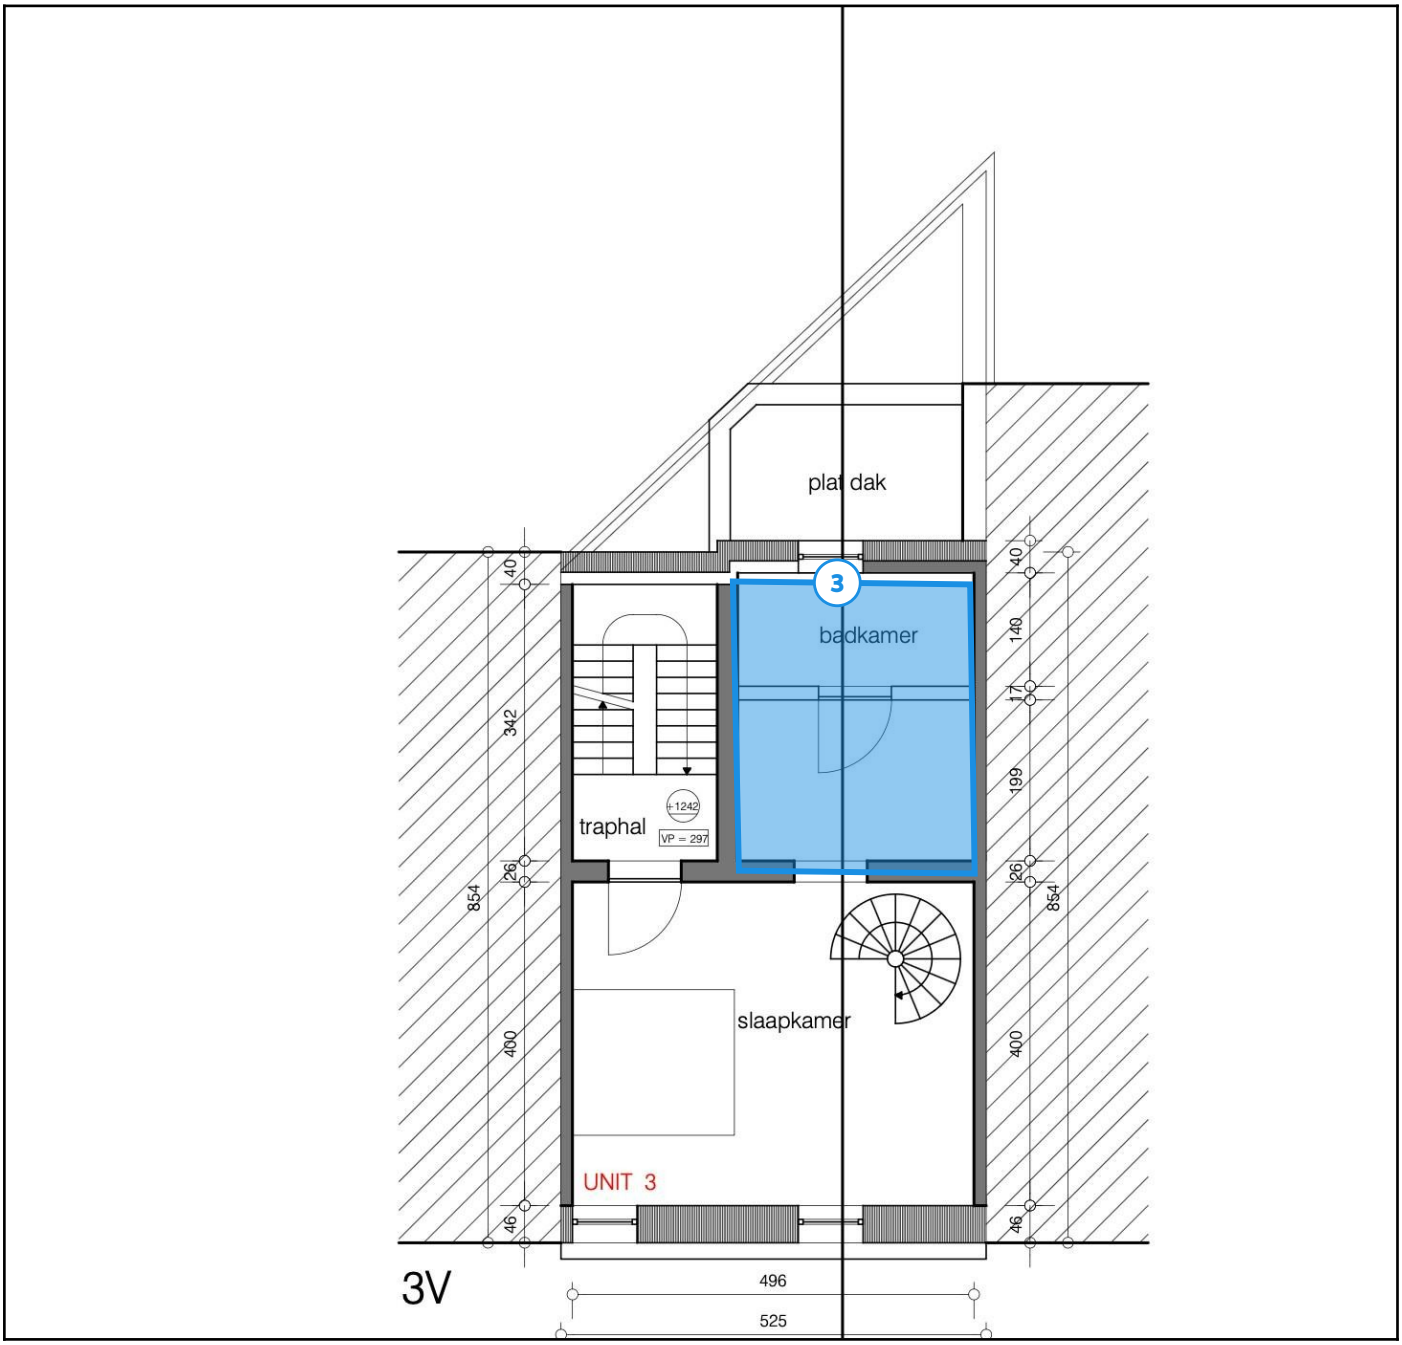
Plan 1.2: Plan appartement 0301 op +3

Beschrijving	Type	Actie
3. Plafonds: pleisterwerk	Geen asbest	-

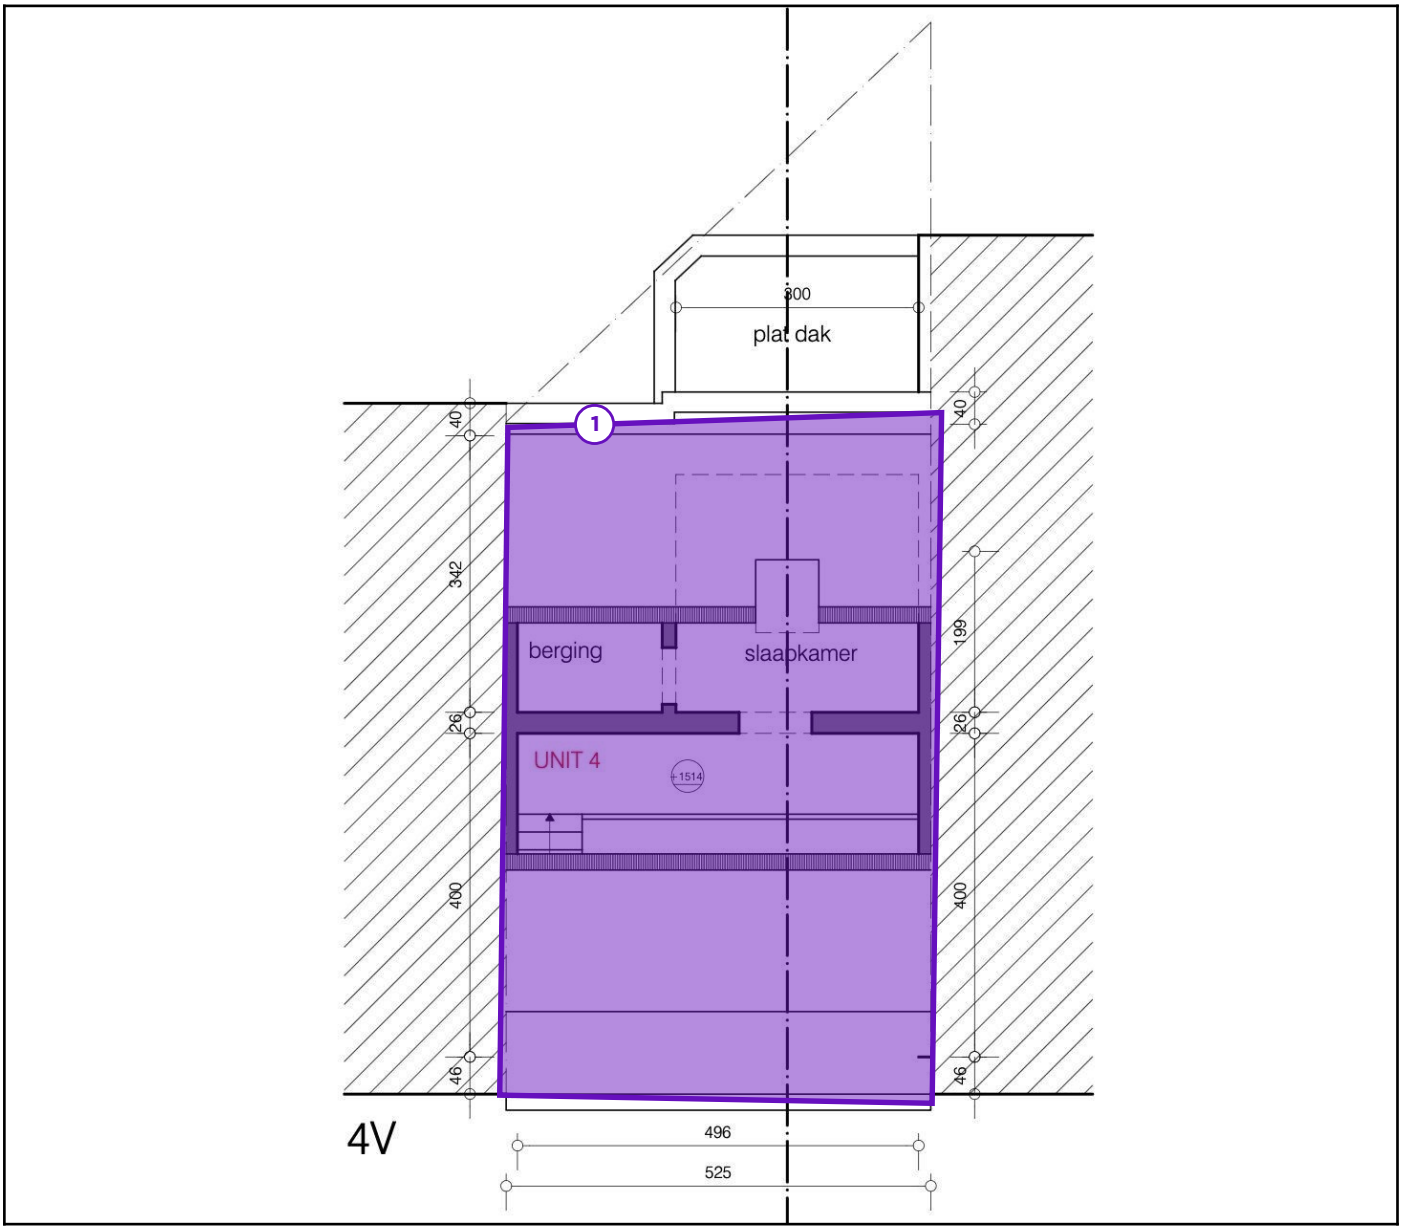
Plan 1.3: Plan appartement 0301 op +4

Beschrijving	Type	Actie
1. Dak te hoog: Onderdak niet inspecteerbaar	Beperking	-

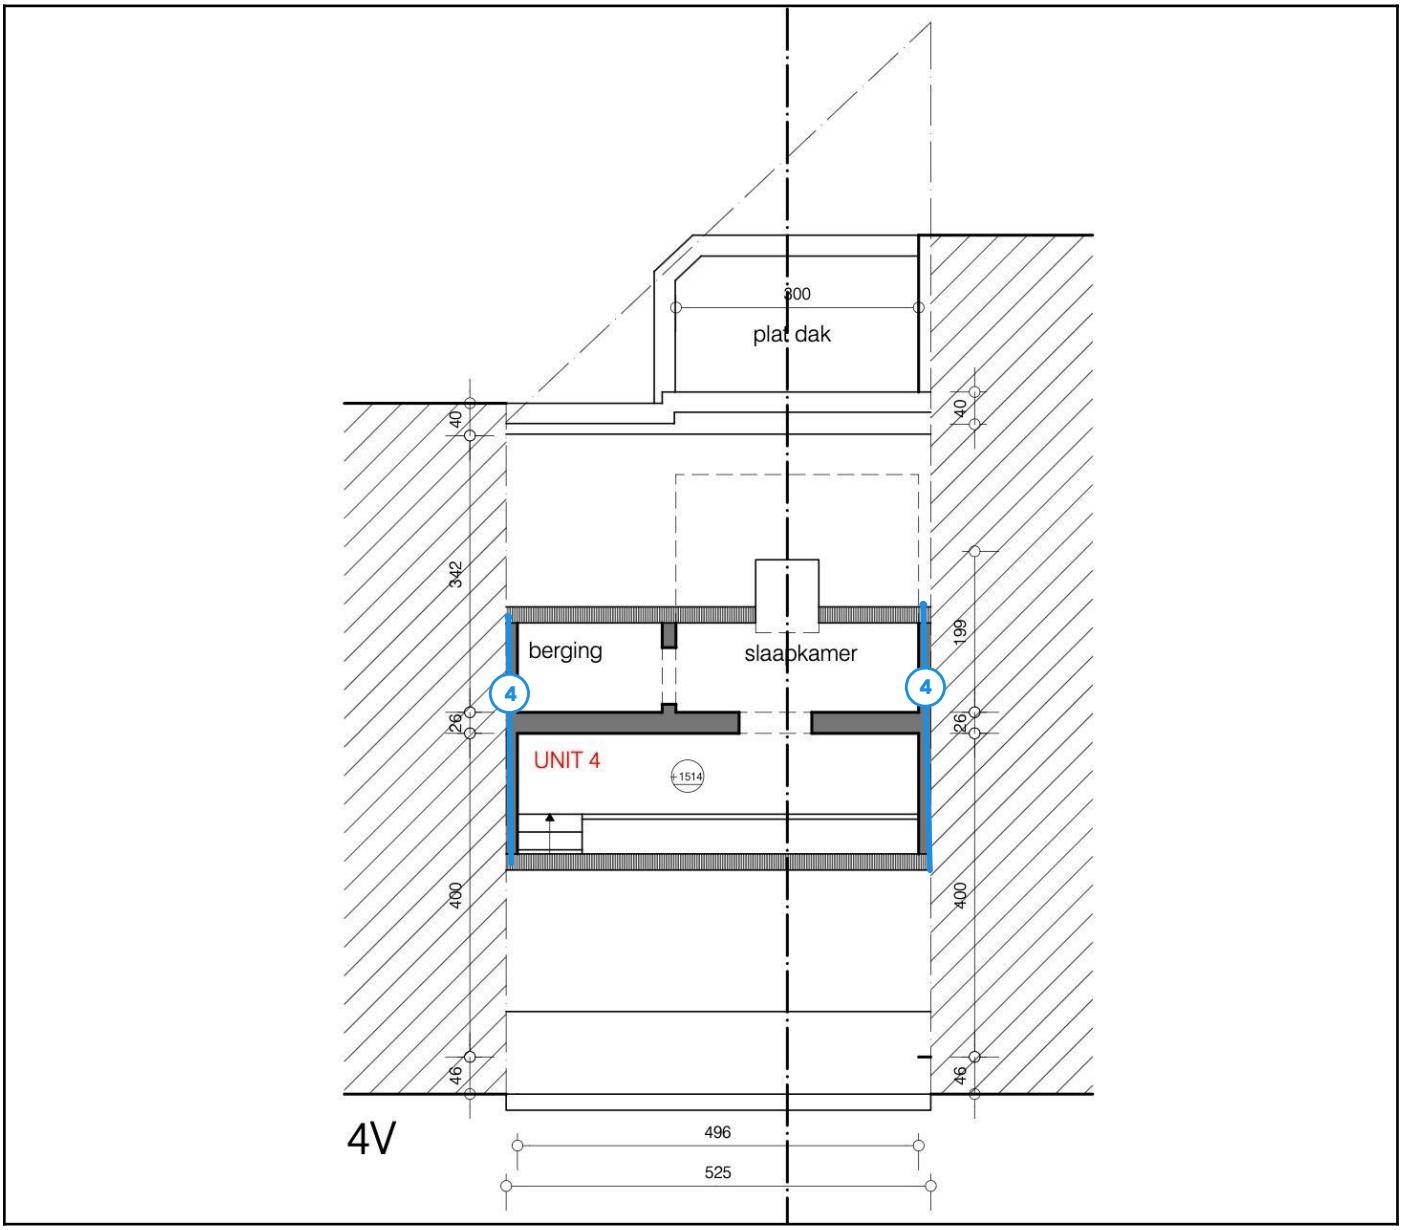
Plan 1.4: Plan appartement 0301 op +4

Beschrijving	Type	Actie
4. Wanden: pleisterwerk	Geen asbest	-

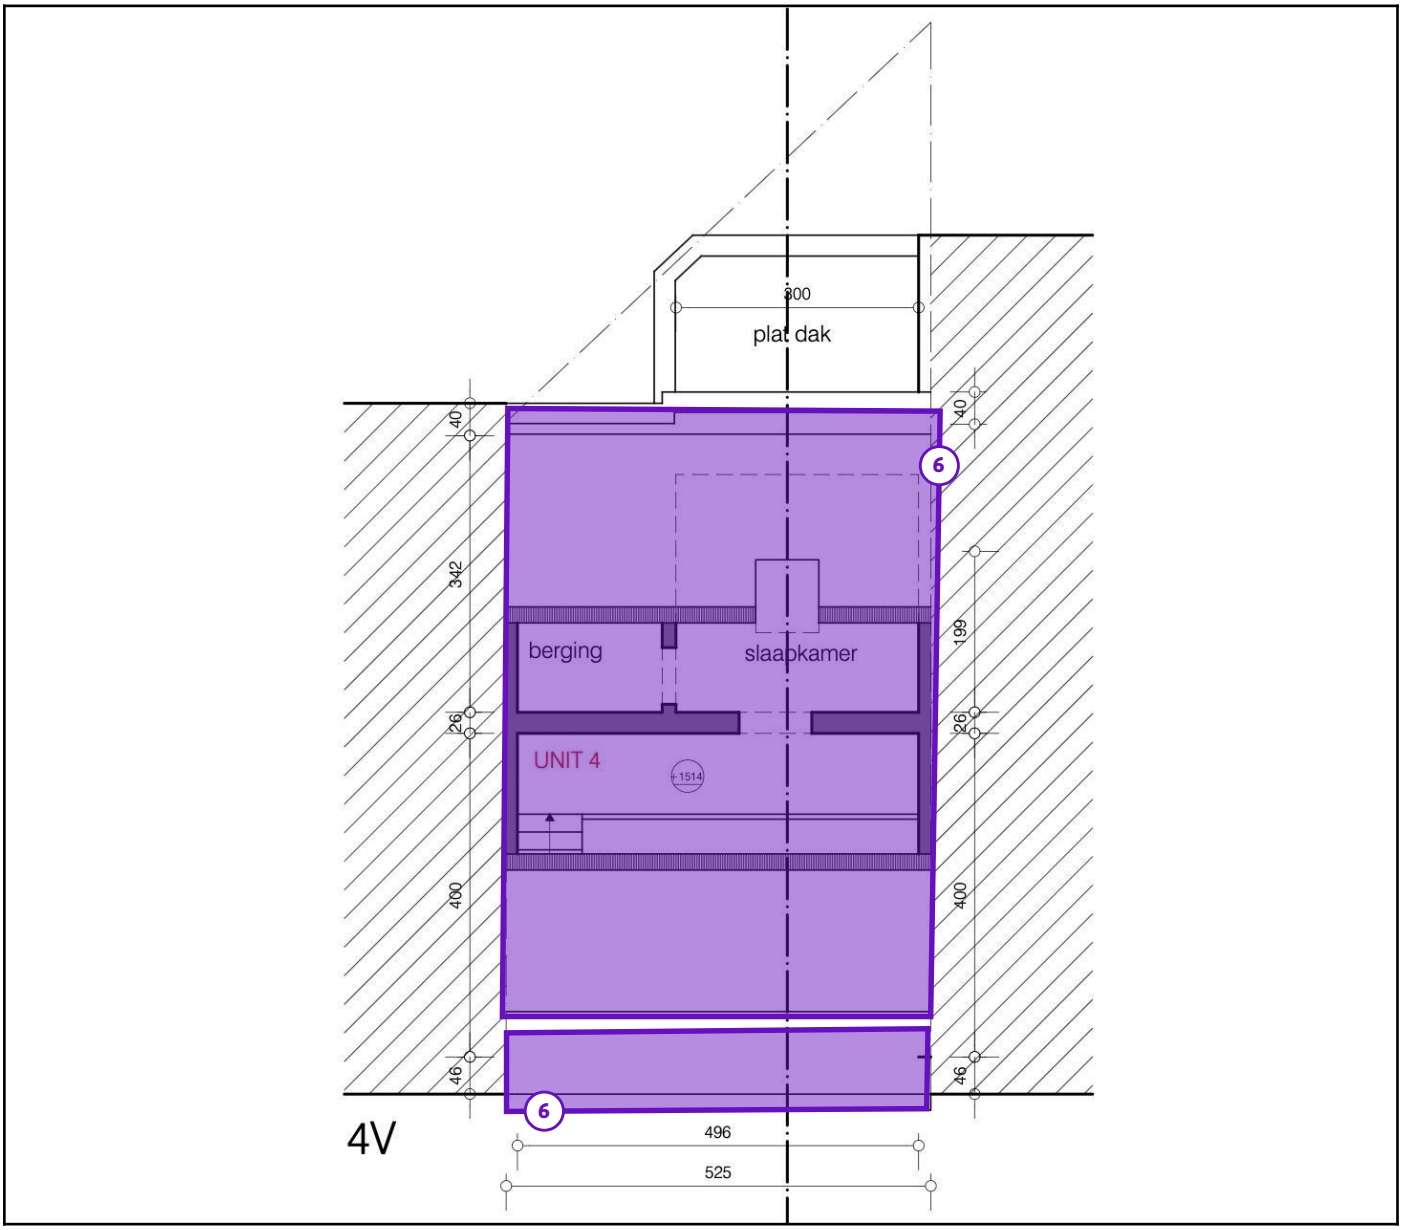
Plan 1.5: Plan appartement 0301 op +4 kopie

Beschrijving	Type	Actie
6. Metalen dakpanelen	Overige ruimte of materiaal	-

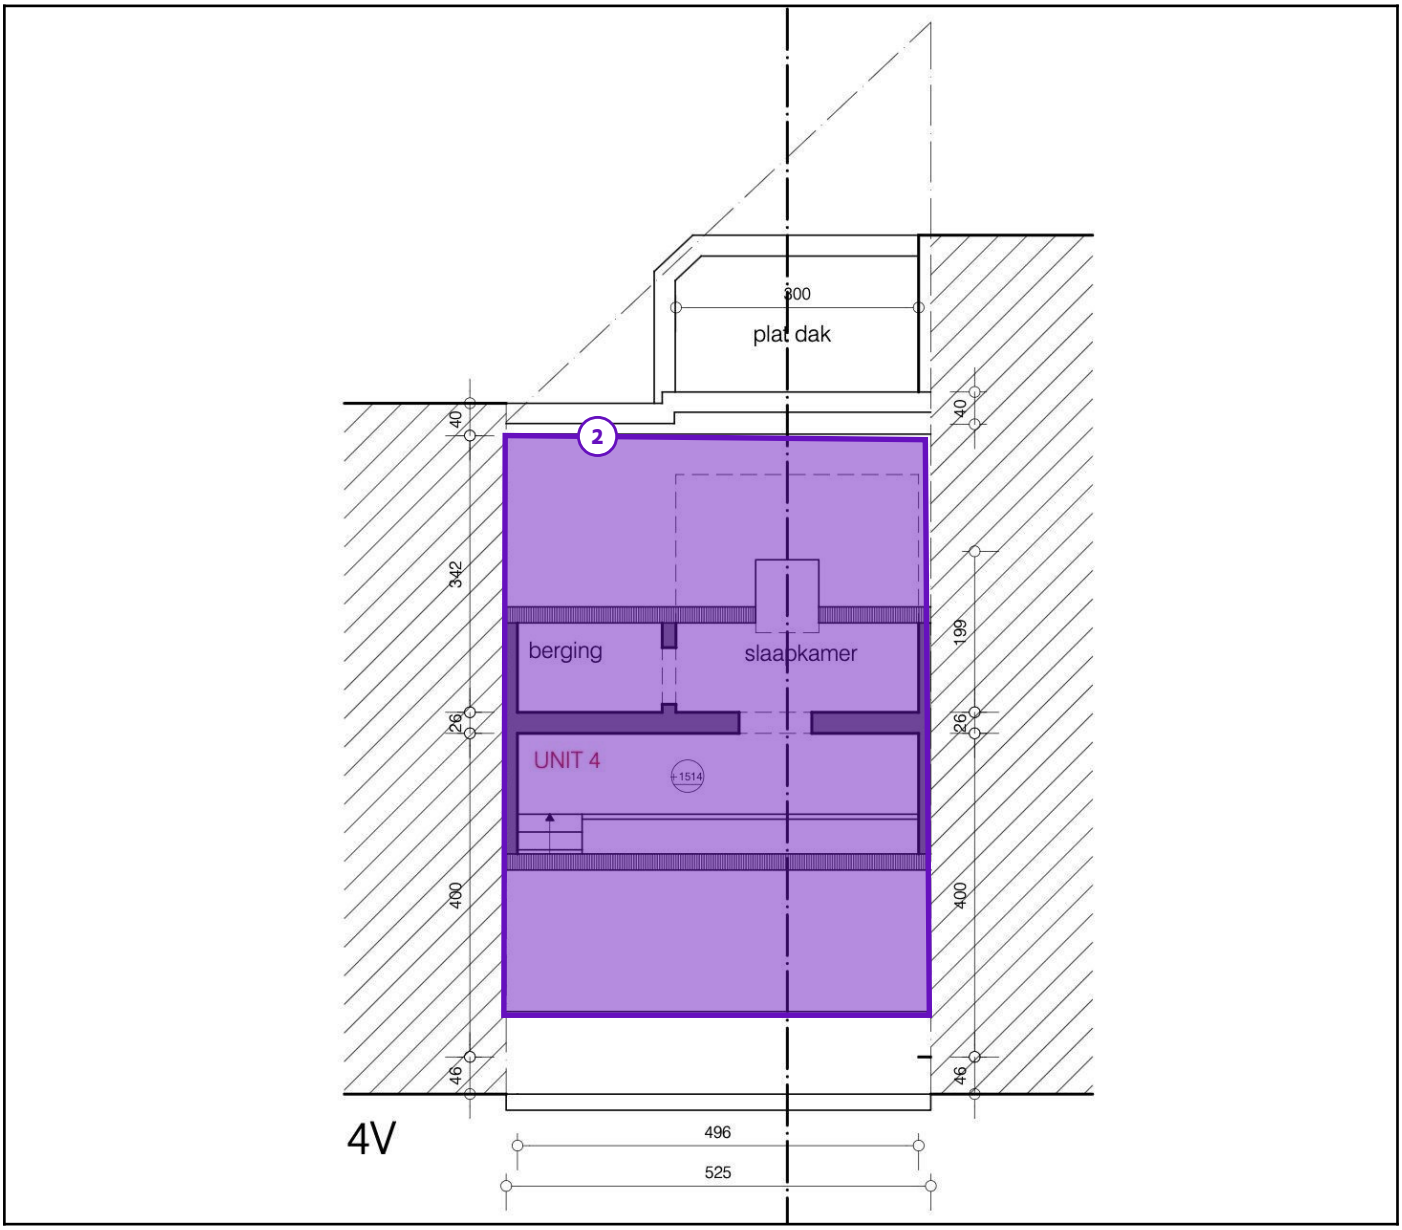
Plan 1.6: Plan appartement 0301 op +4

Beschrijving	Type	Actie
2. Plafonds: gipskarton beplating	Advies	-

Verschillende plafonds bestaan uit gipskartonbeplating. Binnen het kader van een niet-destructief onderzoek konden de achterliggende lagen niet worden geanalyseerd. Enkel door deze te verwijderen of door een destructief onderzoek kunnen de achterliggende lagen geanalyseerd worden. De smeerlagen tussen de gipskartonplaten konden niet worden vastgesteld, en dienen bij sanering bemonsterd te worden ingeval er twijfel is dat ze aangebracht zijn voor 2001. Bij vernieuwing van deze binnenschil wordt aanbevolen om nieuw monstername te laten nemen.

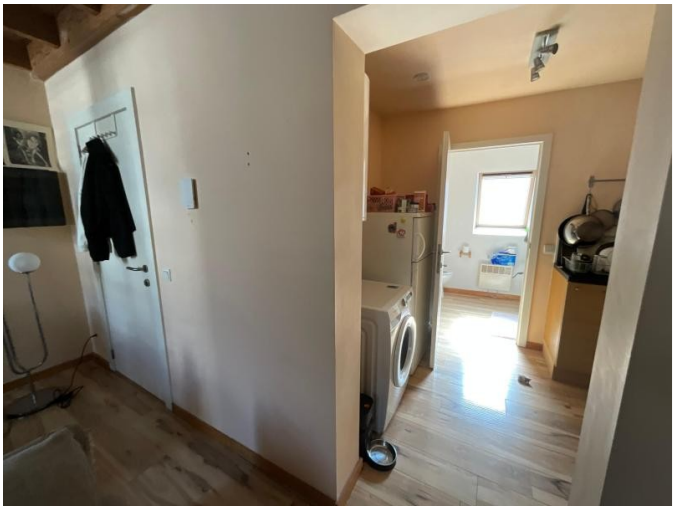
Fiche 3: Plafonds: pleisterwerk

Geen asbest

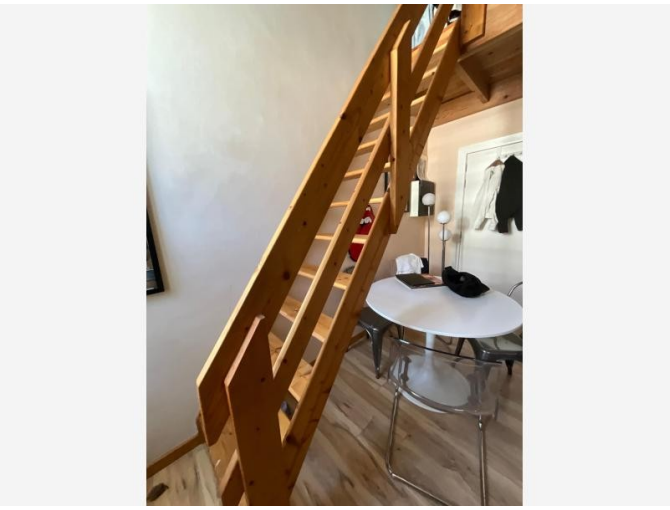
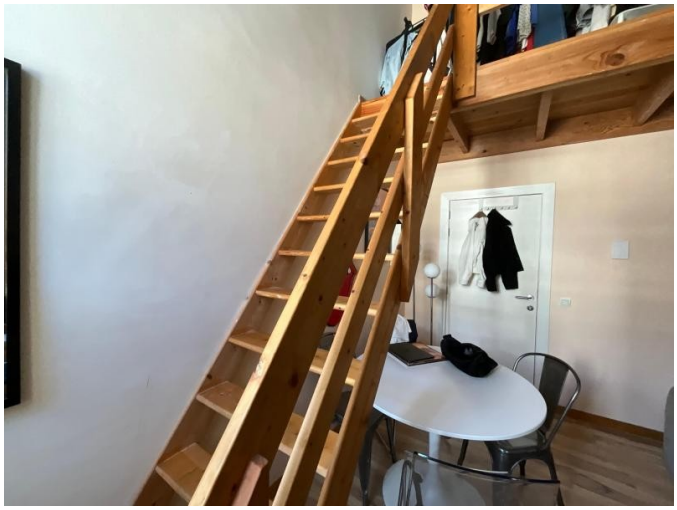
Fiche 4: Wanden: pleisterwerk

Geen asbest
