Asbestinventarisattest

Kuiperskaai 11, 9000 Gent
Gemeenschappelijke delen

Attestnummer : **20260729-000094.000**
Uitgegeven op : **29.07.2026**
Geldig tot : **Onbeperkt** (tenzij de toestand wijzigt)

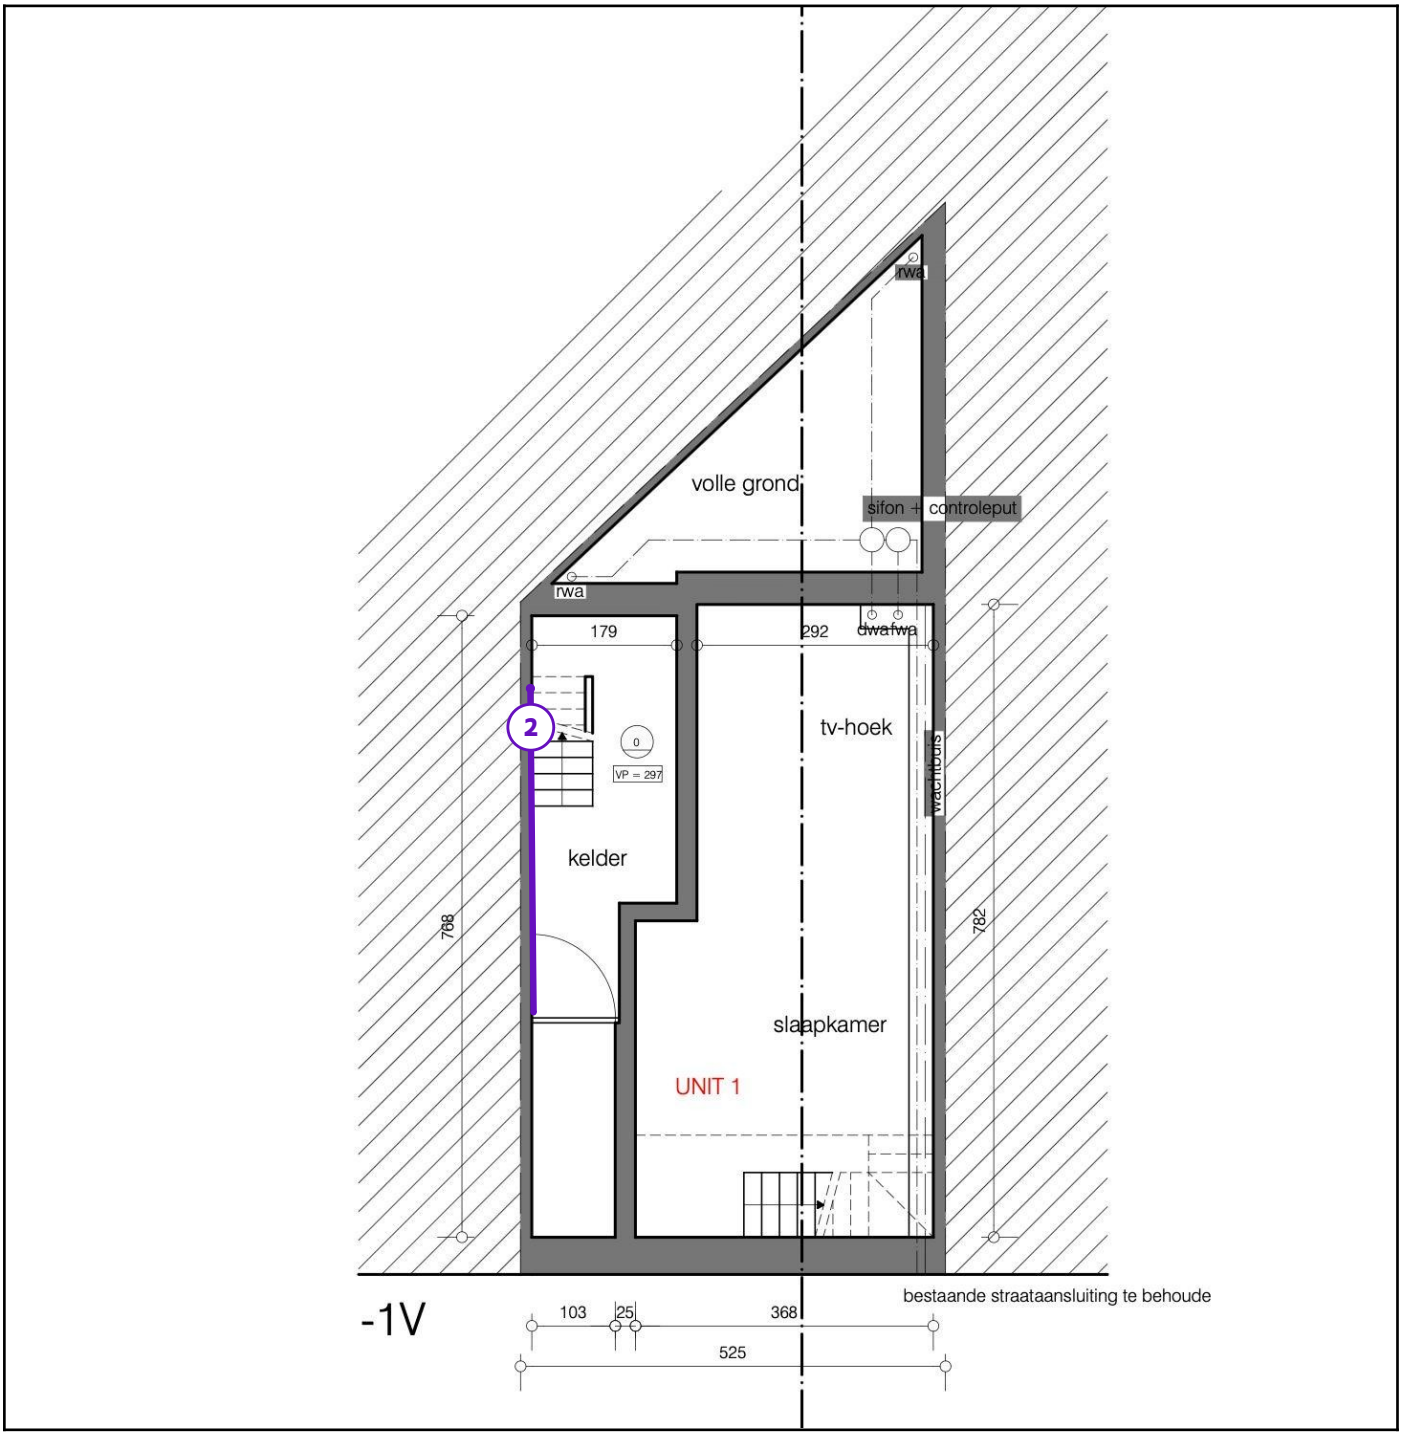
Plan 1.1: Plan appartement 001-1

Beschrijving	Type	Actie
2. Lijm achter faiancetegels in kelder	Advies	-

Fiche 2: Lijm achter faiancetegels in kelder

Achter de tegels kan asbesthoudende lijm gebruikt zijn welke zonder destructief onderzoek niet kan worden vastgesteld. Bij sloop of grondige werken en bij het (plaatselijk) verwijderen van deze tegels wordt aangeraden steeds bijkomende stalen te laten nemen van de lijm indien deze wordt aangetroffen.

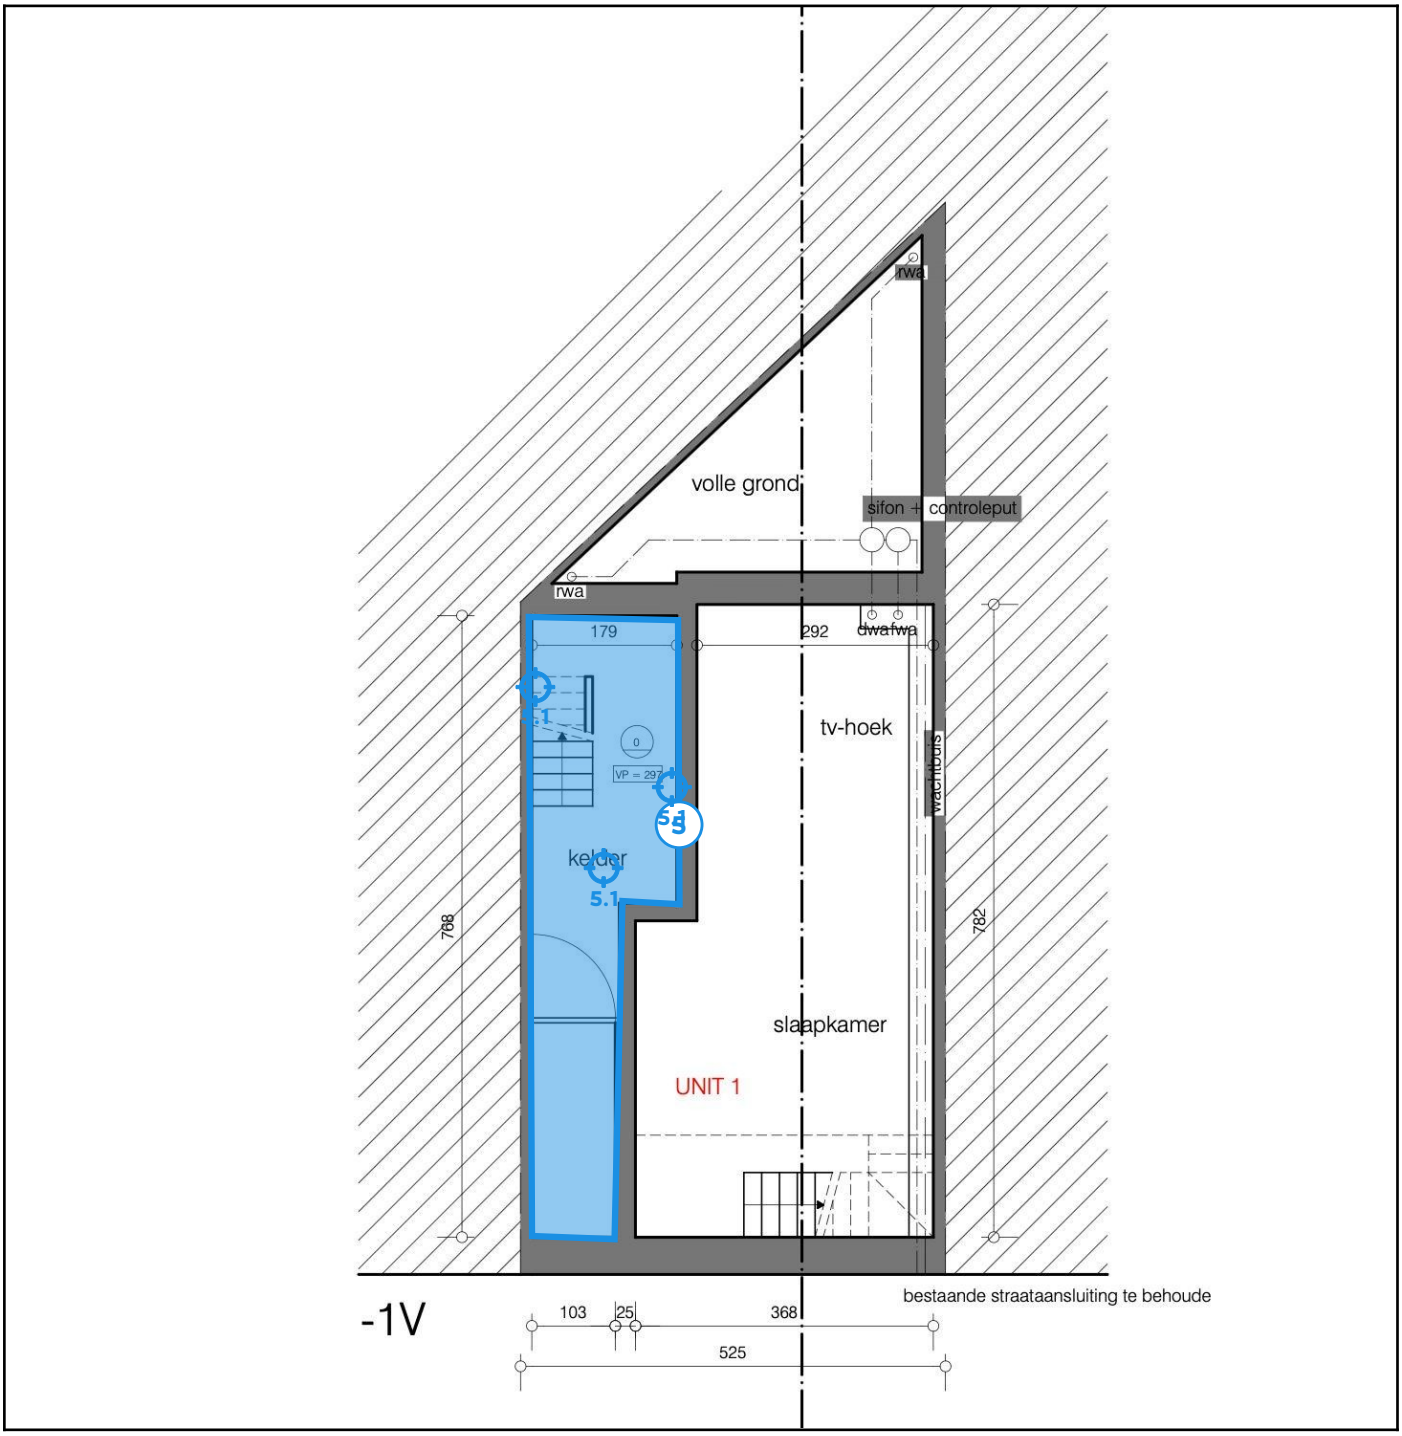
Plan 1.2: Plan appartement 001-1

Beschrijving	Type	Actie
5. Wanden: Cementering	Geen asbest	-
5.1 Code: 102	Mengmonster	-

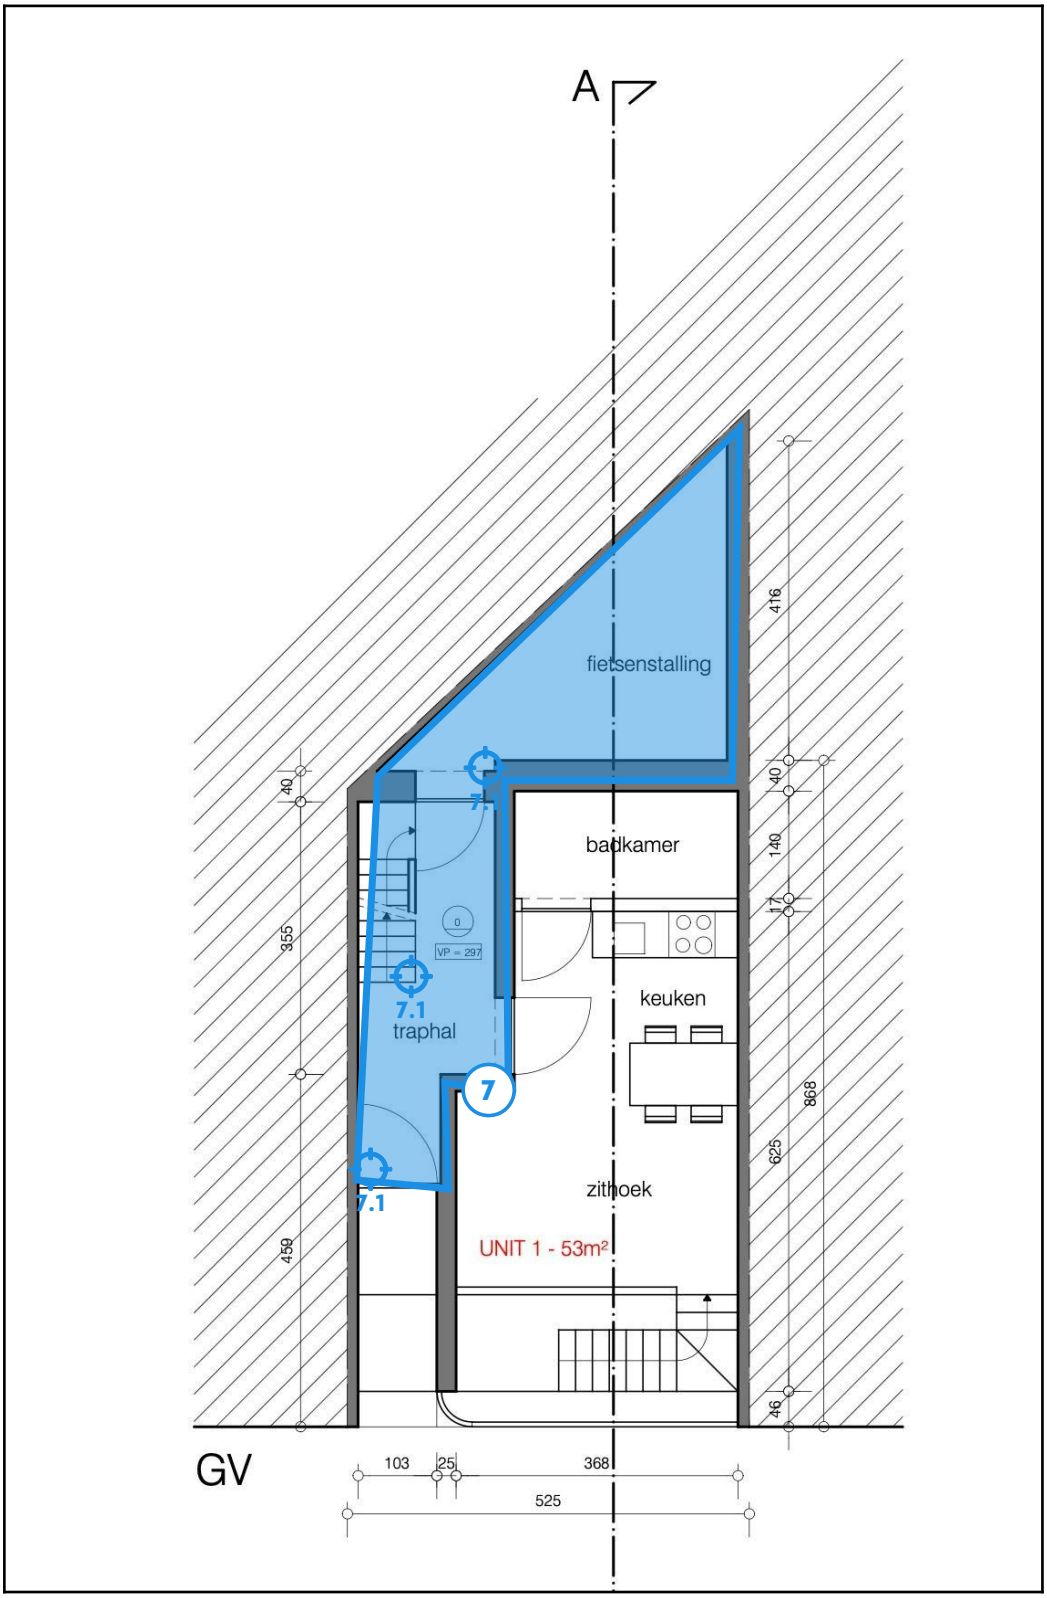
Plan 1.3: Plan appartement 0001 GVL

7. Plafonds: pleisterwerk	Geen asbest	-
7.1 Code: 201-G	Mengmonster	-

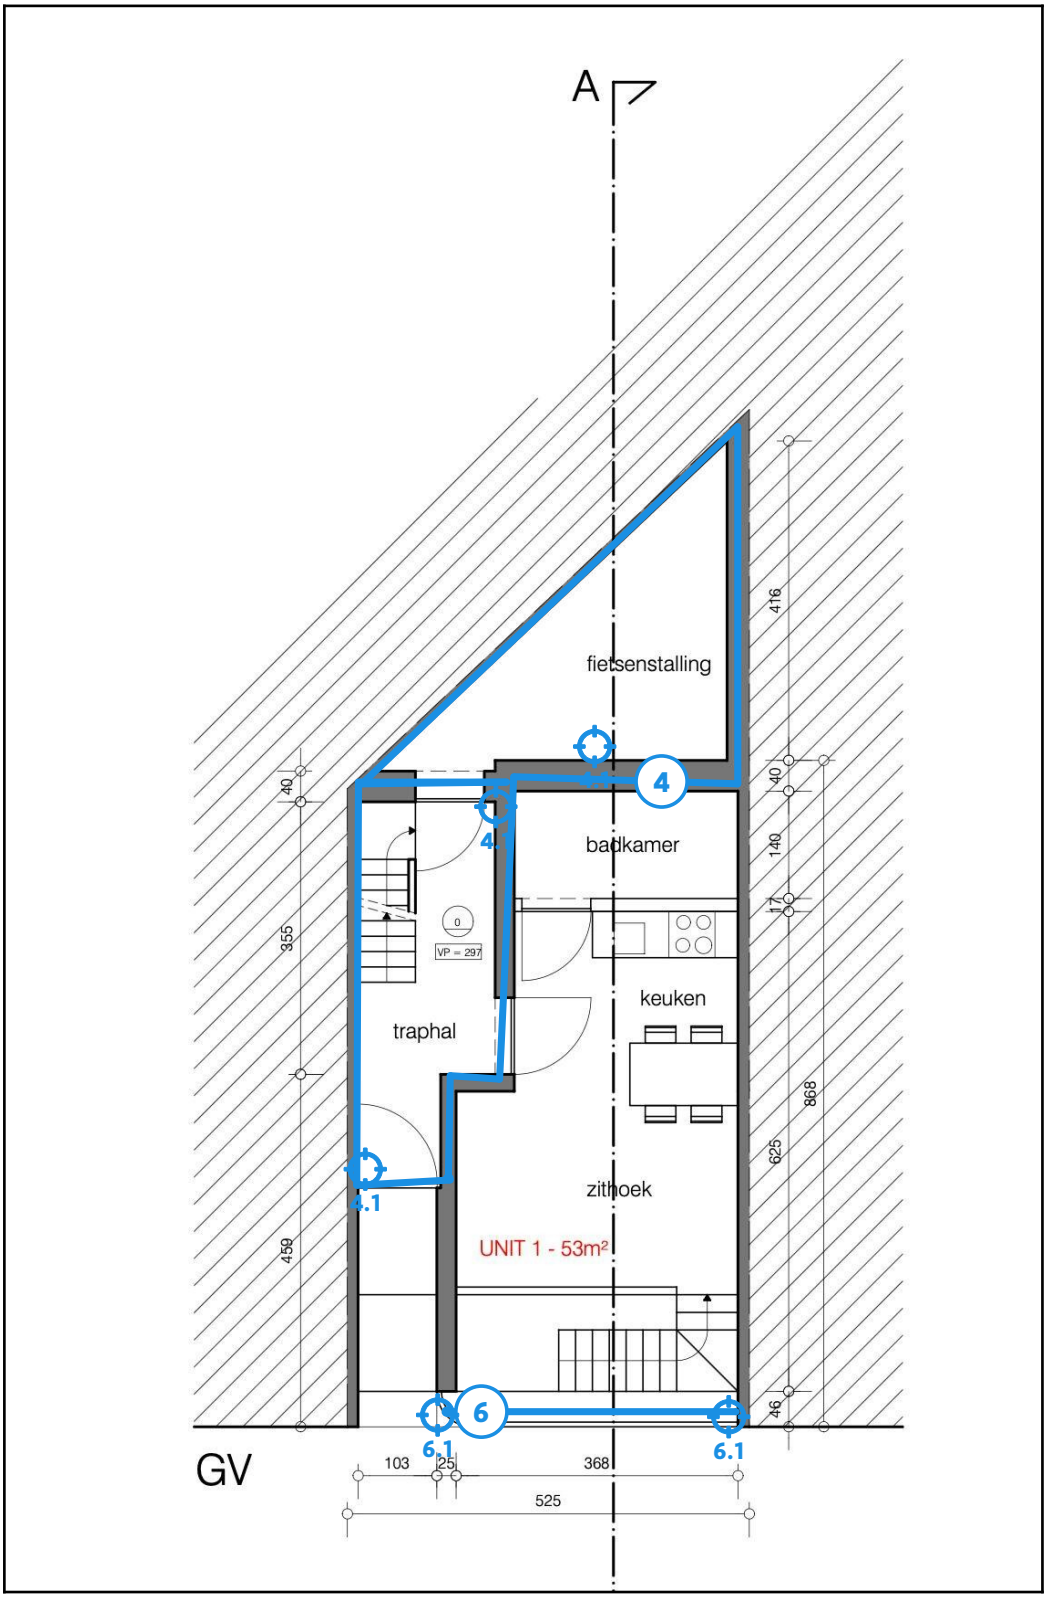
Plan 1.4: Plan appartement 0001 GVL

4. Wanden: pleisterwerk	Geen asbest	-
4.1 Code: 101-G	Mengmonster	-
6. Buitenschil: crepi / cementering	Geen asbest	-
6.1 Code: 703	Mengmonster	-

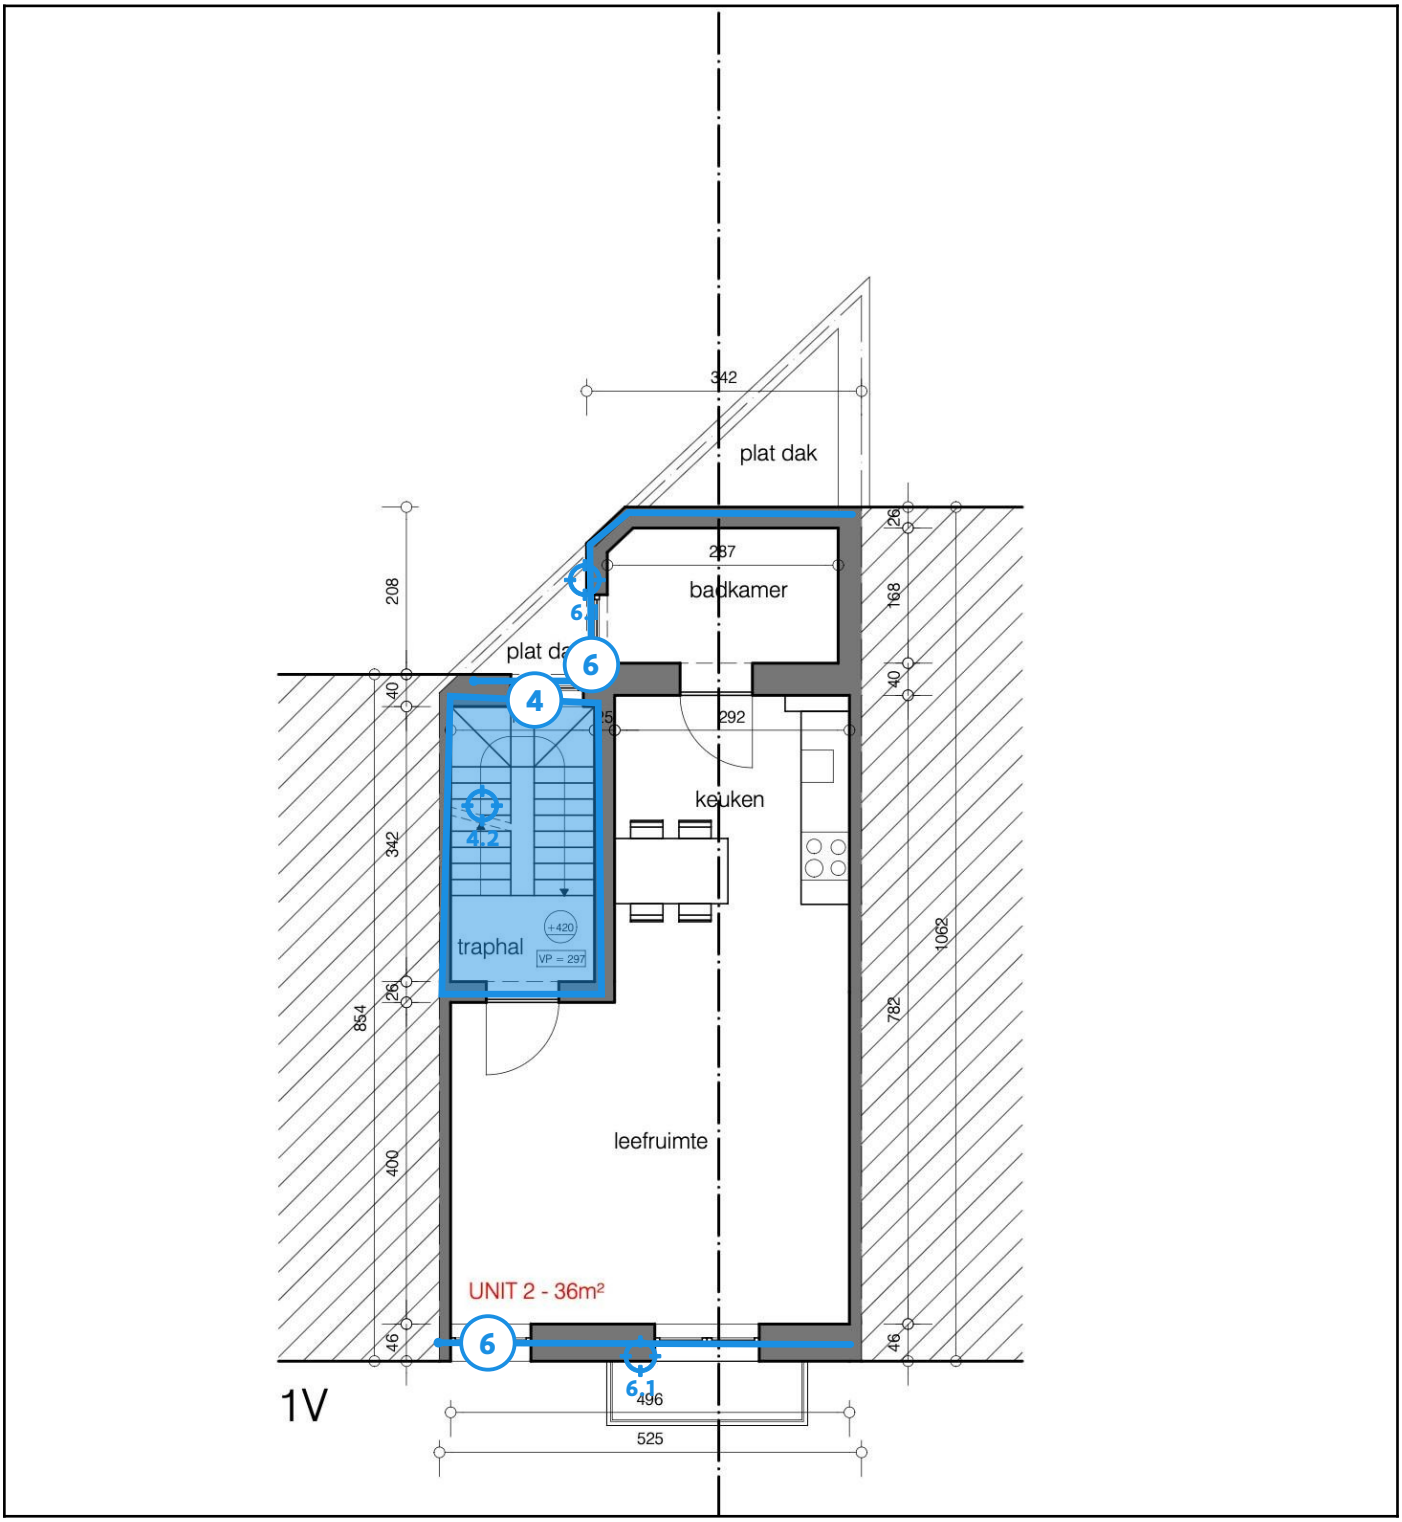
Plan 1.5: Plan appartemen 0101 op +1

Beschrijving	Type	Actie
4. Wanden: pleisterwerk	Geen asbest	-

4.2 Code: 101-T	Mengmonster	-
6. Buitenschil: crepi / cementering	Geen asbest	-
6.1 Code: 703	Mengmonster	-

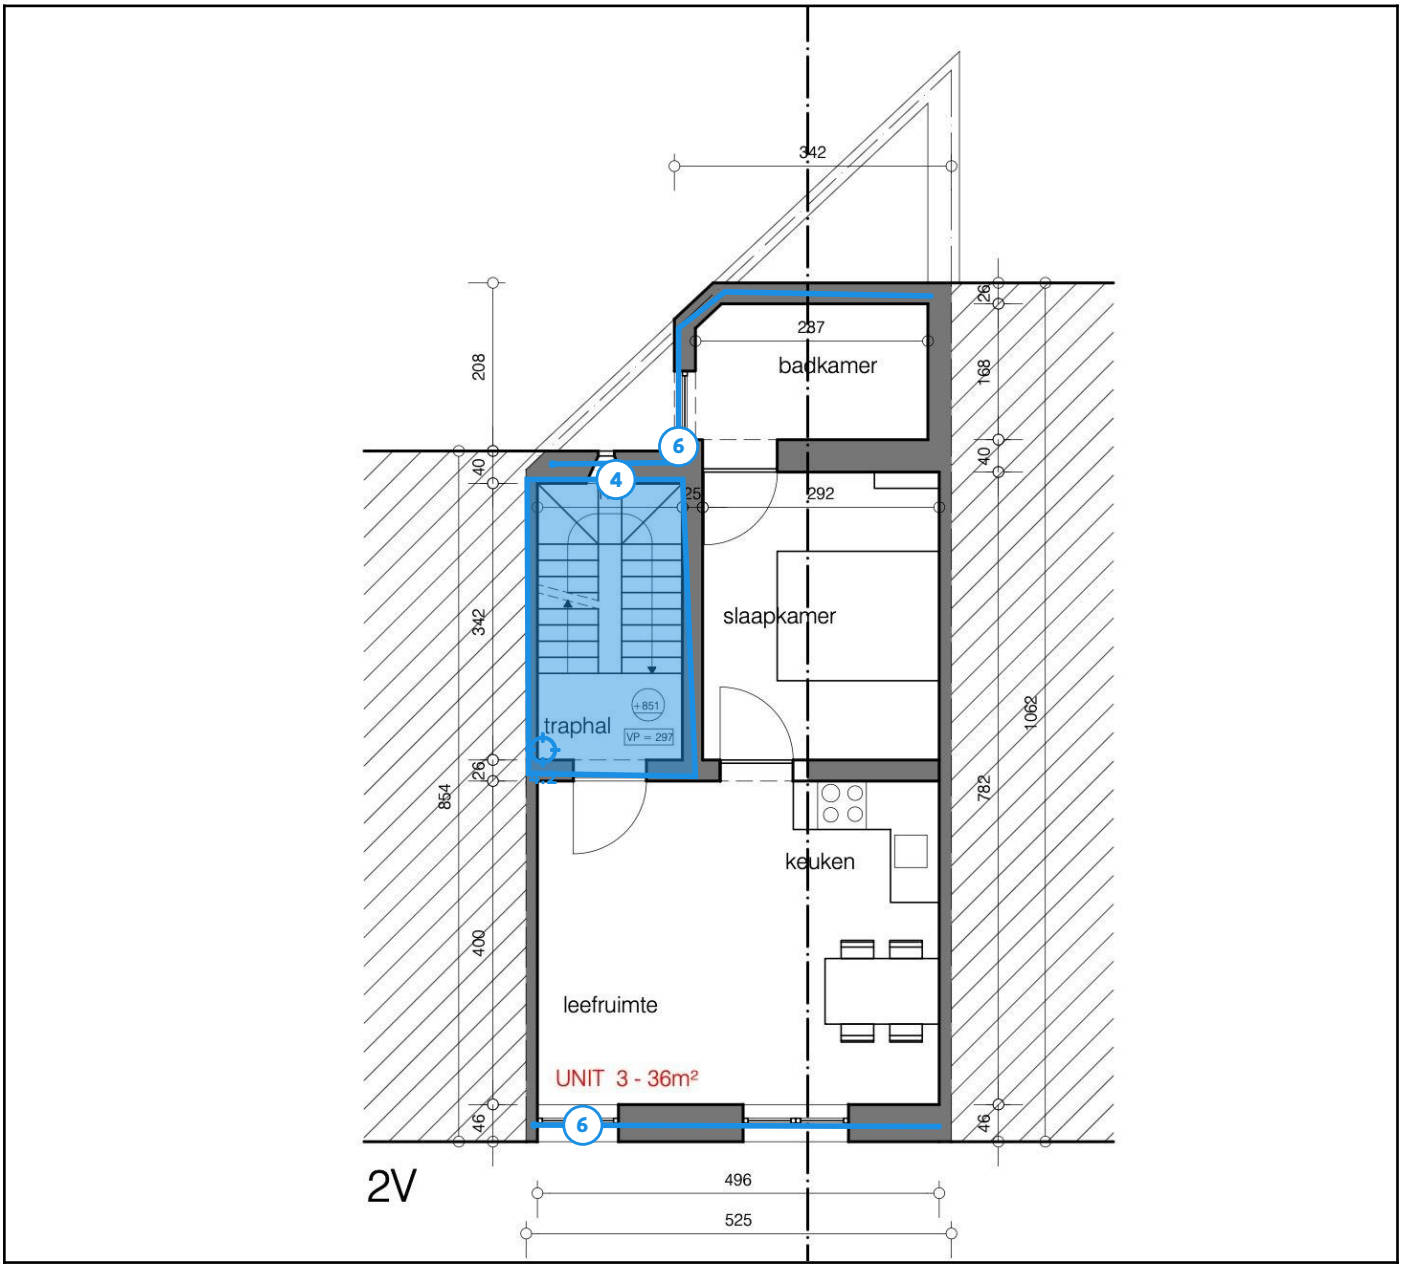
Plan 1.6: Plan appartement 0201 op +2

Beschrijving	Type	Actie
4. Wanden: pleisterwerk	Geen asbest	-
4.2 Code: 101-T	Mengmonster	-
6. Buitenschil: crepi / cementering	Geen asbest	-

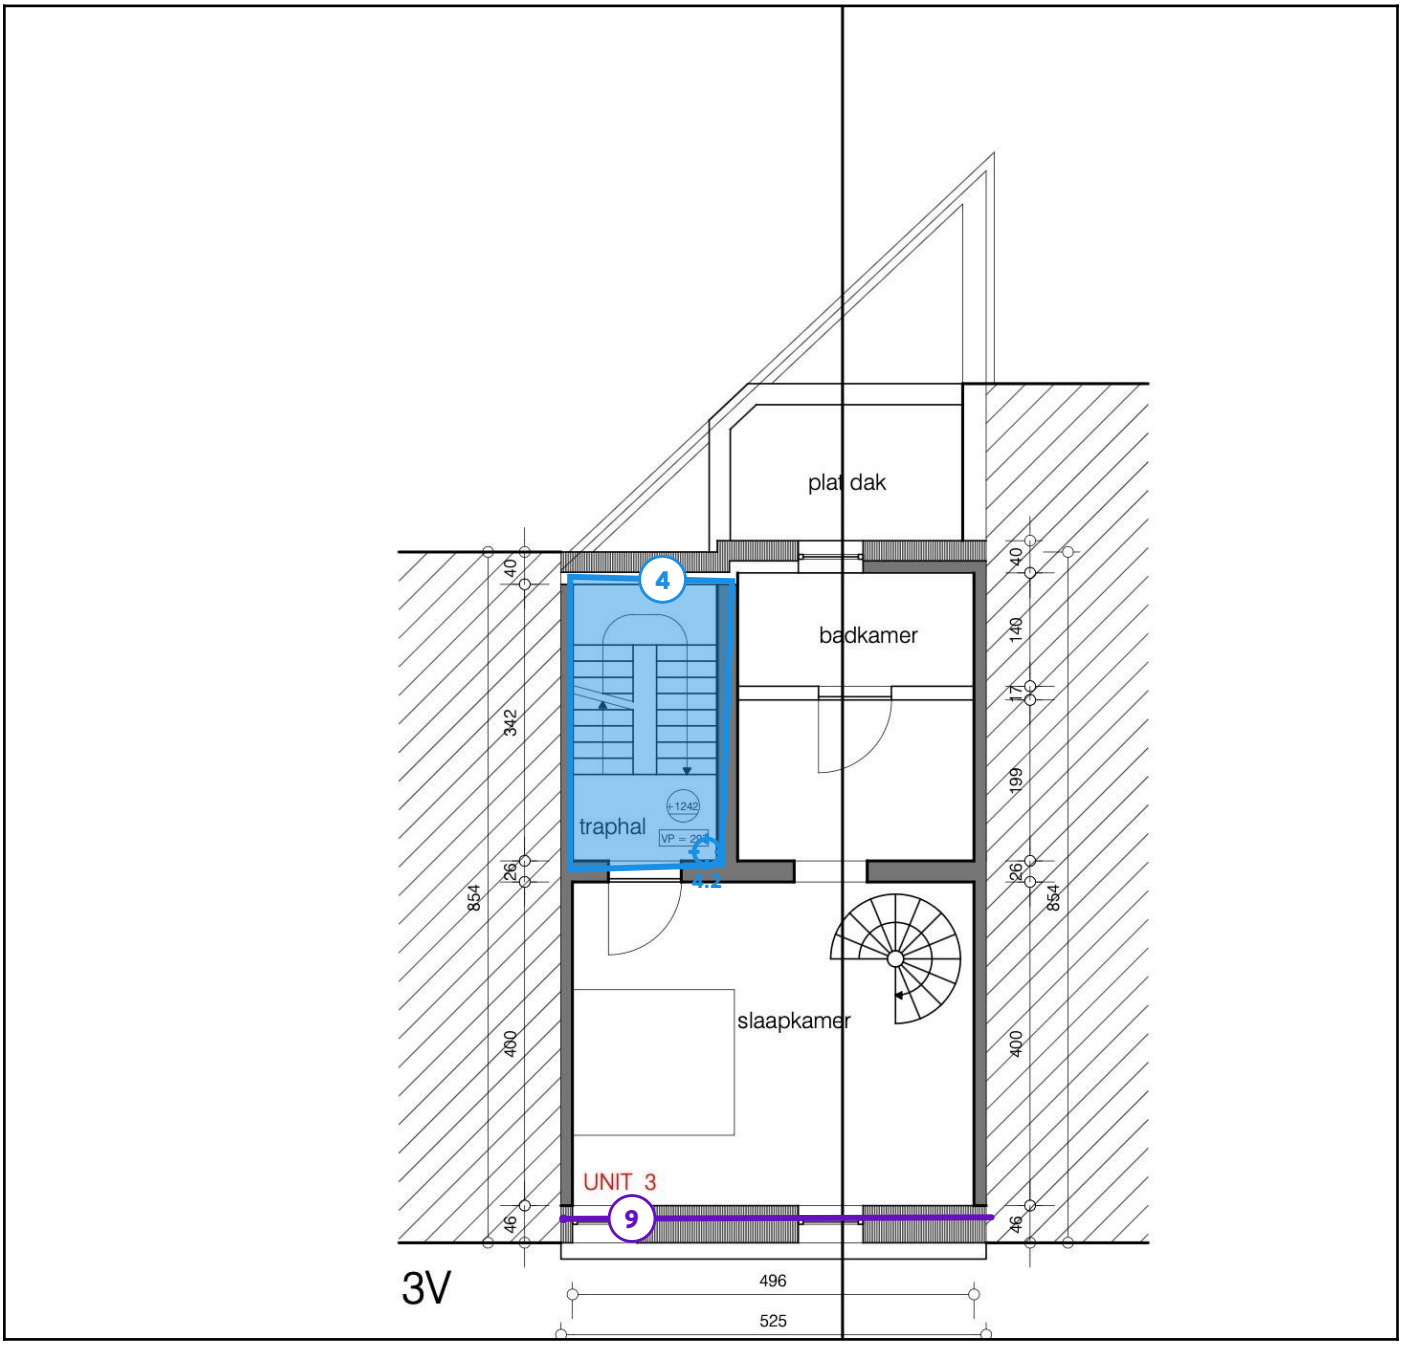
Plan 1.7: Plan appartement 0301 op +3

Beschrijving	Type	Actie
4. Wanden: pleisterwerk	Geen asbest	-
4.2 Code: 101-T	Mengmonster	-
9. Metalen Leien	Overige ruimte of materiaal	-

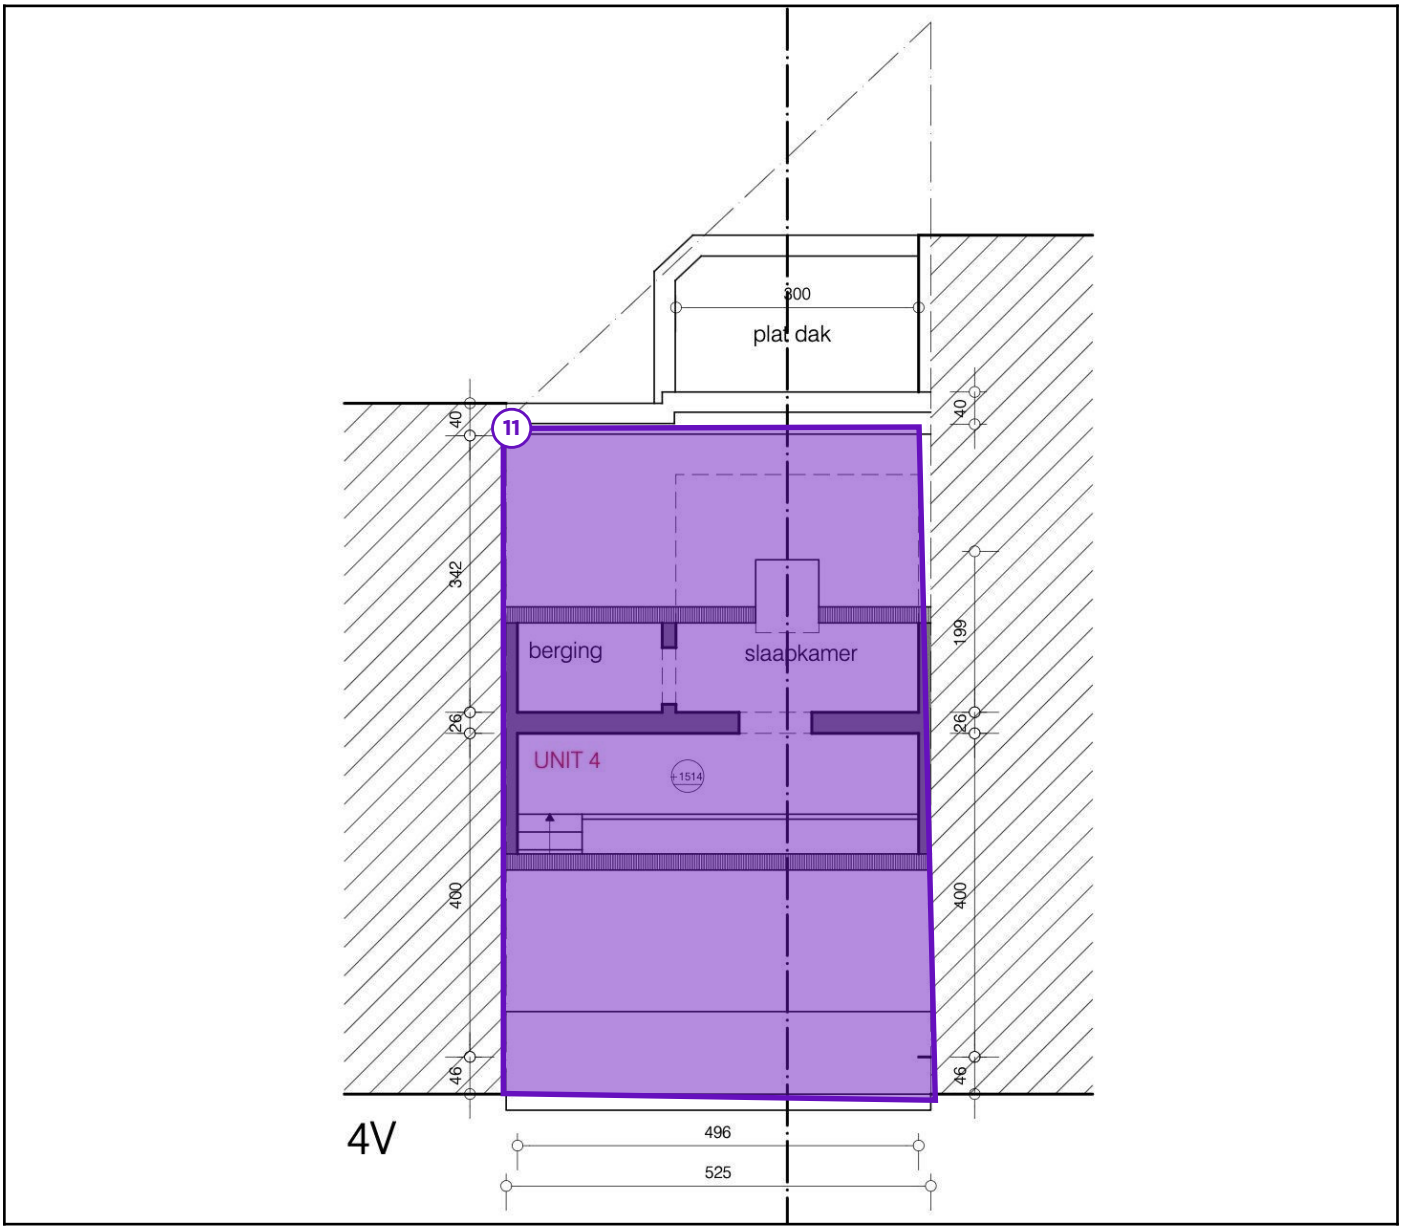
Plan 1.8: Plan appartement 0301 op +4

Beschrijving	Type	Actie
11. Dakbedekking gebouw: metalen panelen	Overige ruimte of materiaal	-

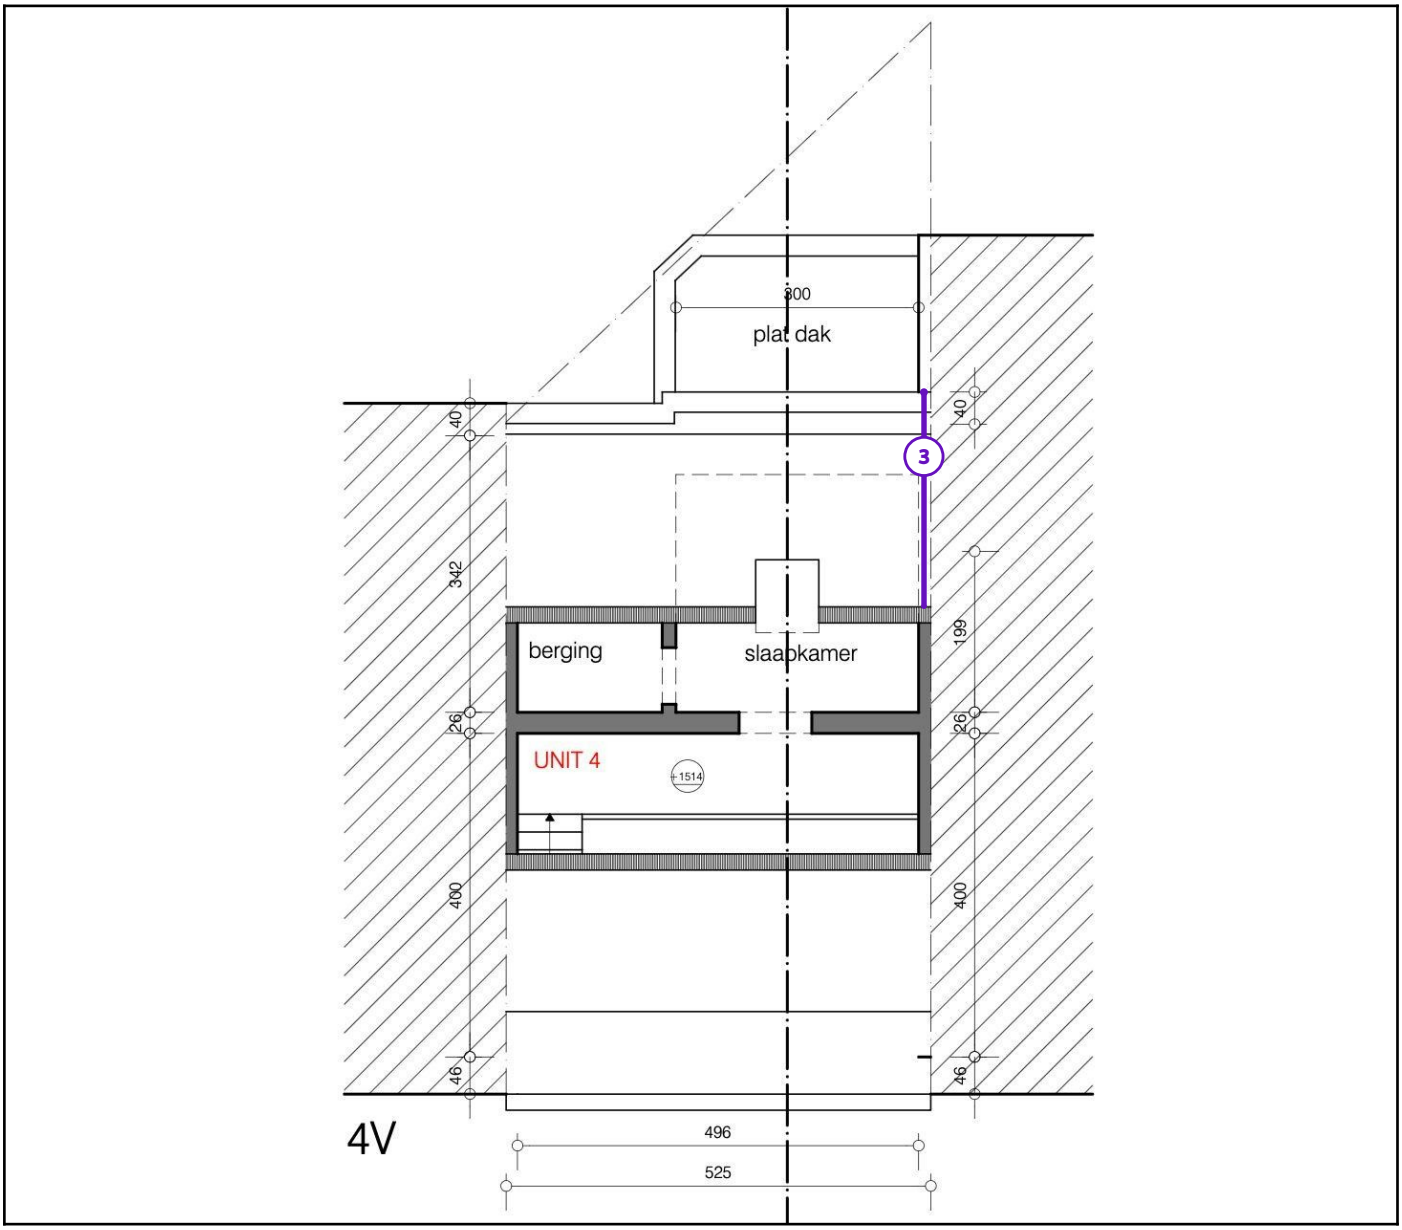
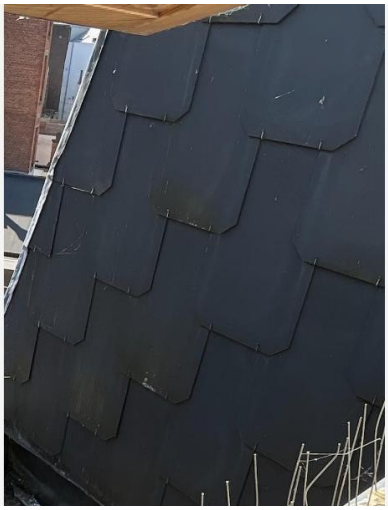
Plan 1.9: Plan appartement 0301 op +4

Beschrijving	Type	Actie
3. Leien op muur gebuur	Advies	-

Fiche 3: Leien op muur gebuur

Volgens de eigenaar behoren de leien niet toe aan zijn eigendom, doch wel aan de eigendom van de buur, waardoor deze toepassing uit de scope van het toepassingsgebied valt.

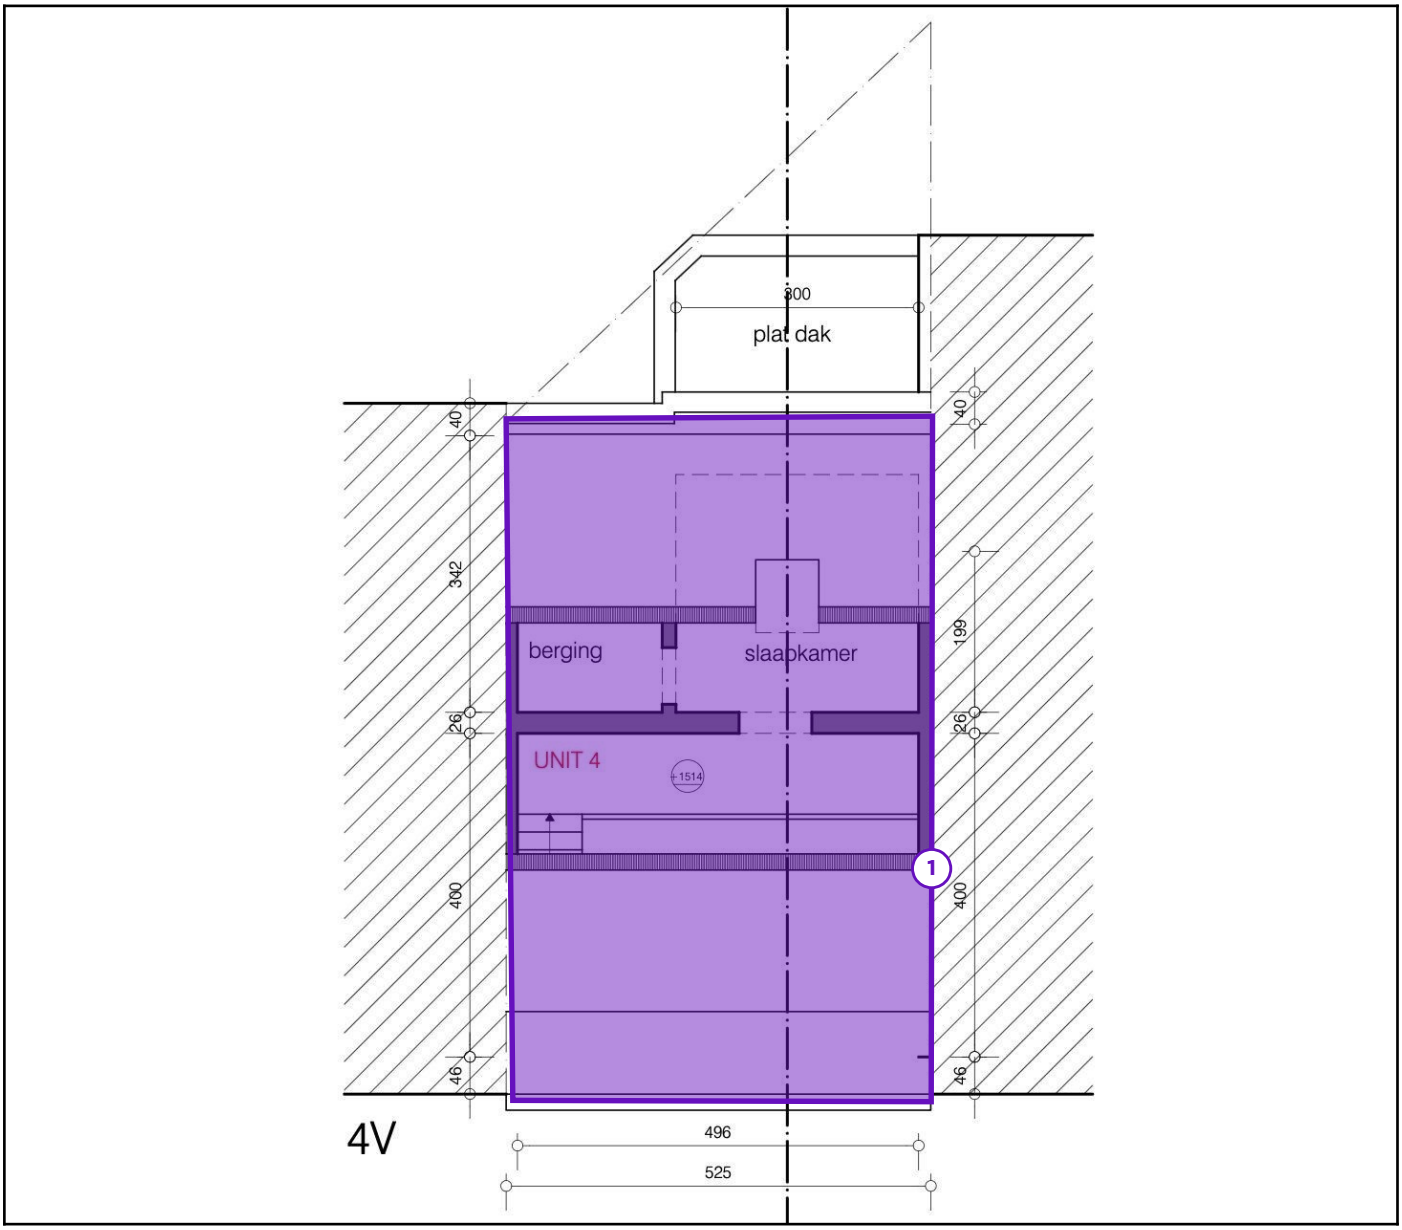
Plan 1.10: Plan appartement 0301 op +4

Beschrijving	Type	Actie
1. Dak te hoog: Onderdak niet inspecteerbaar	Beperking	-

Fiche 1: Dak te hoog: Onderdak niet inspecteerbaar

Reden: Het te onderzoeken materiaal situeert zich hoger dan 3,50 m te rekenen vanaf een veilige ondergrond

Uitleg van de asbestdeskundige: Het onderdak kan niet langs de binnenzijde van de woning worden geinspecteerd, en langs de buitenzijde is er geen mogelijkheid om binnen het kader van de Veiligheid op het Werk op een veilige manier aan het dak te geraken.

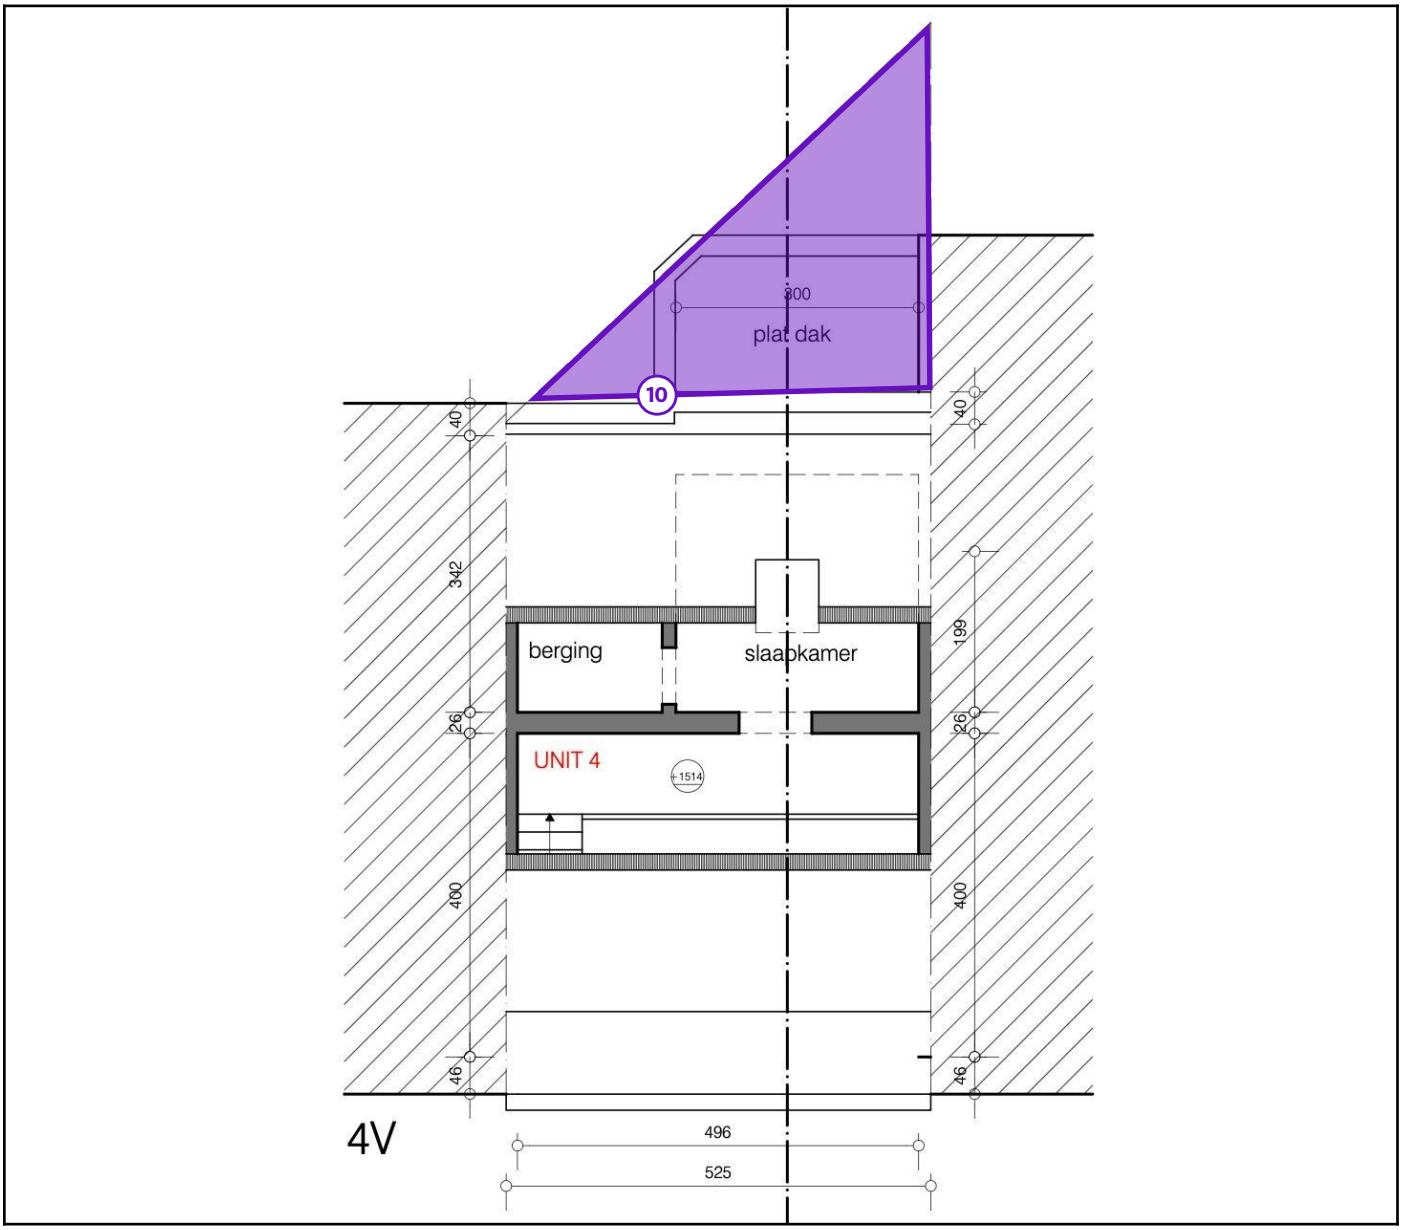
Plan 1.11: Plan appartement 0301 op +4

Beschrijving	Type	Actie
10. EPDM dakbedekking	Overige ruimte of materiaal	-

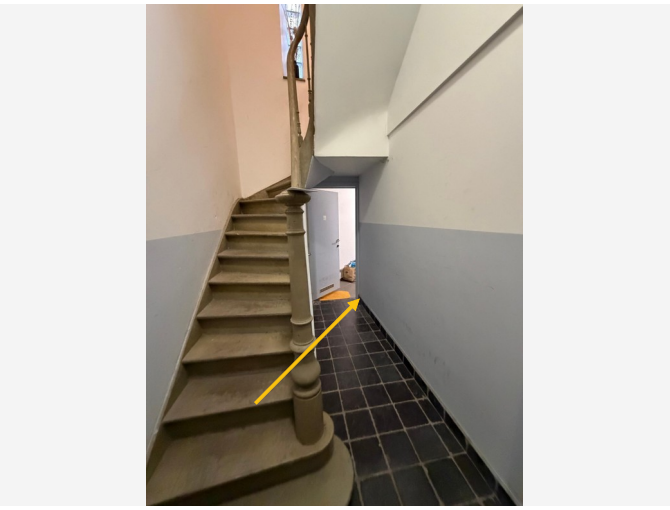
Fiche 4: Wanden: pleisterwerk

#	Type	Referentie	Resultaat
4.1	Mengmonster	101-G	Geen asbest
4.2	Mengmonster	101-T	Geen asbest

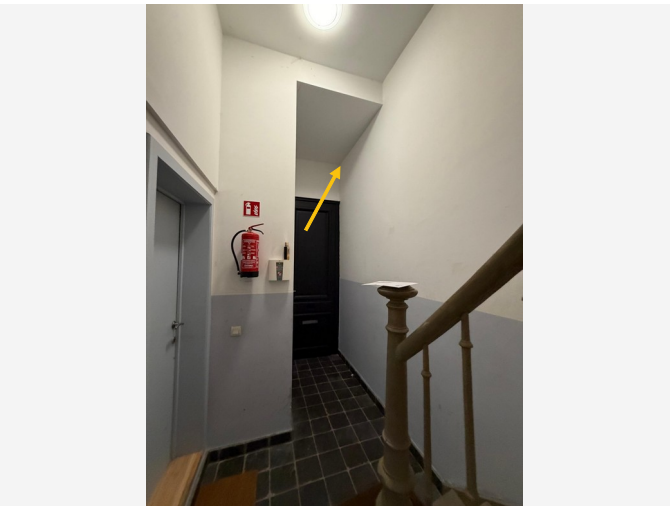
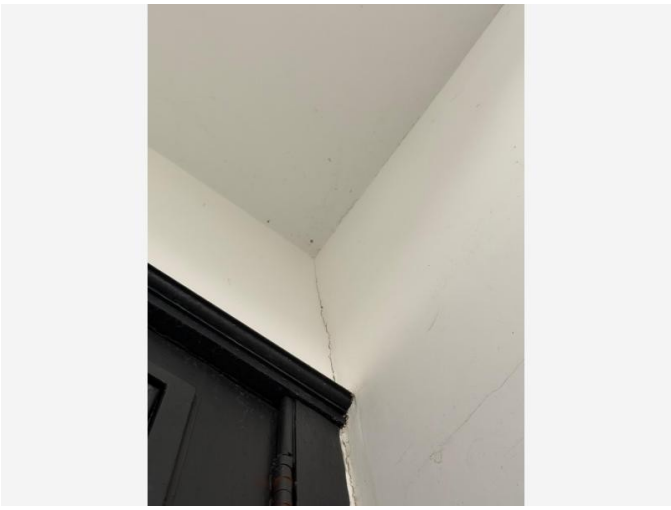
Fiche 7: Plafonds: pleisterwerk

#	Type	Referentie	Resultaat
7.1	Mengmonster	201-G	Geen asbest
