Asbestinventarisattest

Kluizenaarstraat 17, 9000 Gent

Attestnummer : **20261106-000164.000**
Uitgegeven op : **06.11.2026**
Geldig tot : **06.11.2036**

Asbestveilig (maar niet asbestvrij)

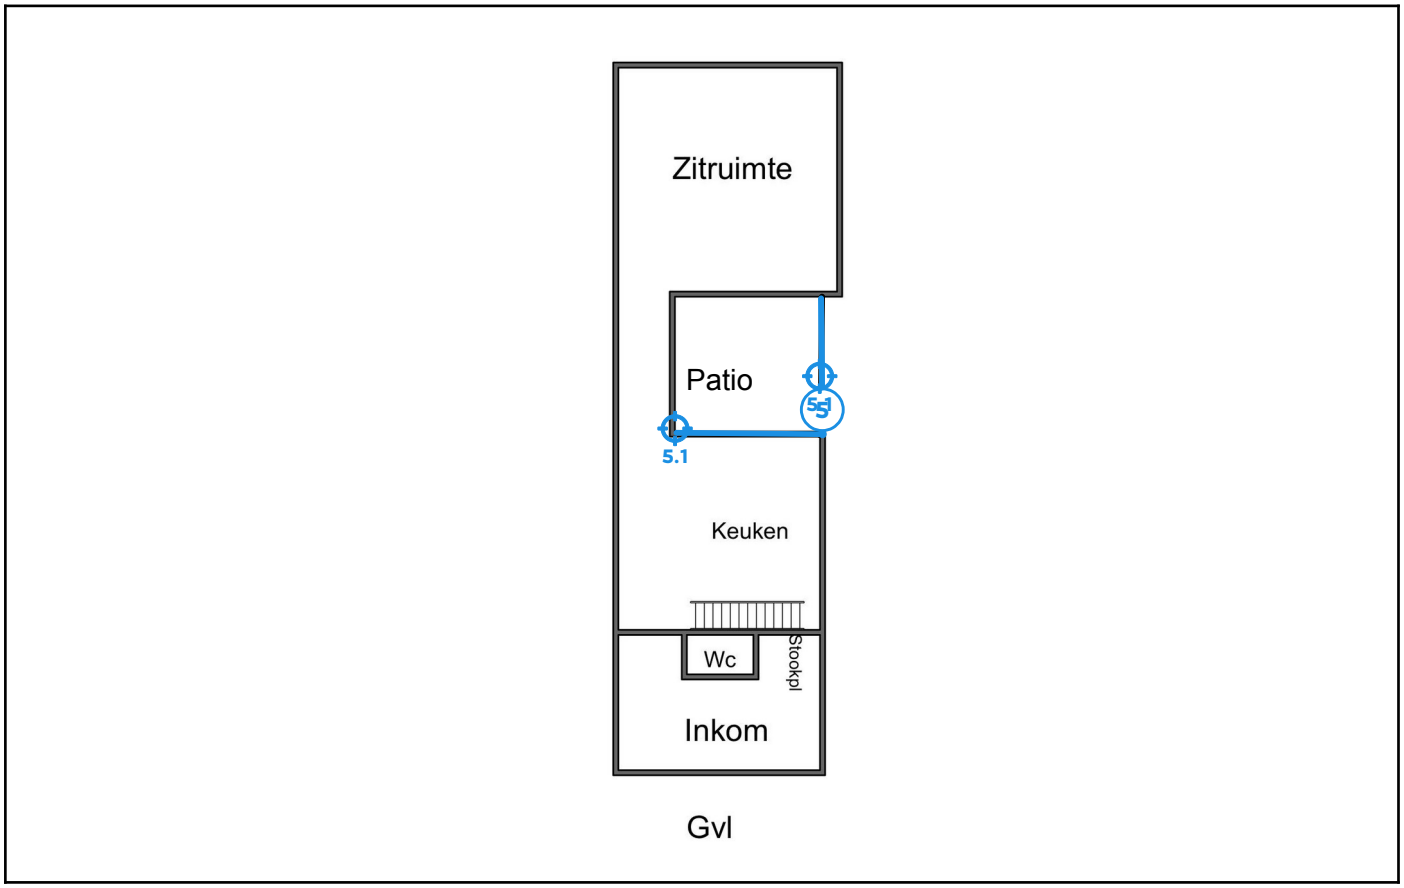
Plan 1.1: Schema woning gvl

Beschrijving	Type	Actie
5. Buitenschil: cementering	Geen asbest	-
5.1 Code: 703	Mengmonster	-

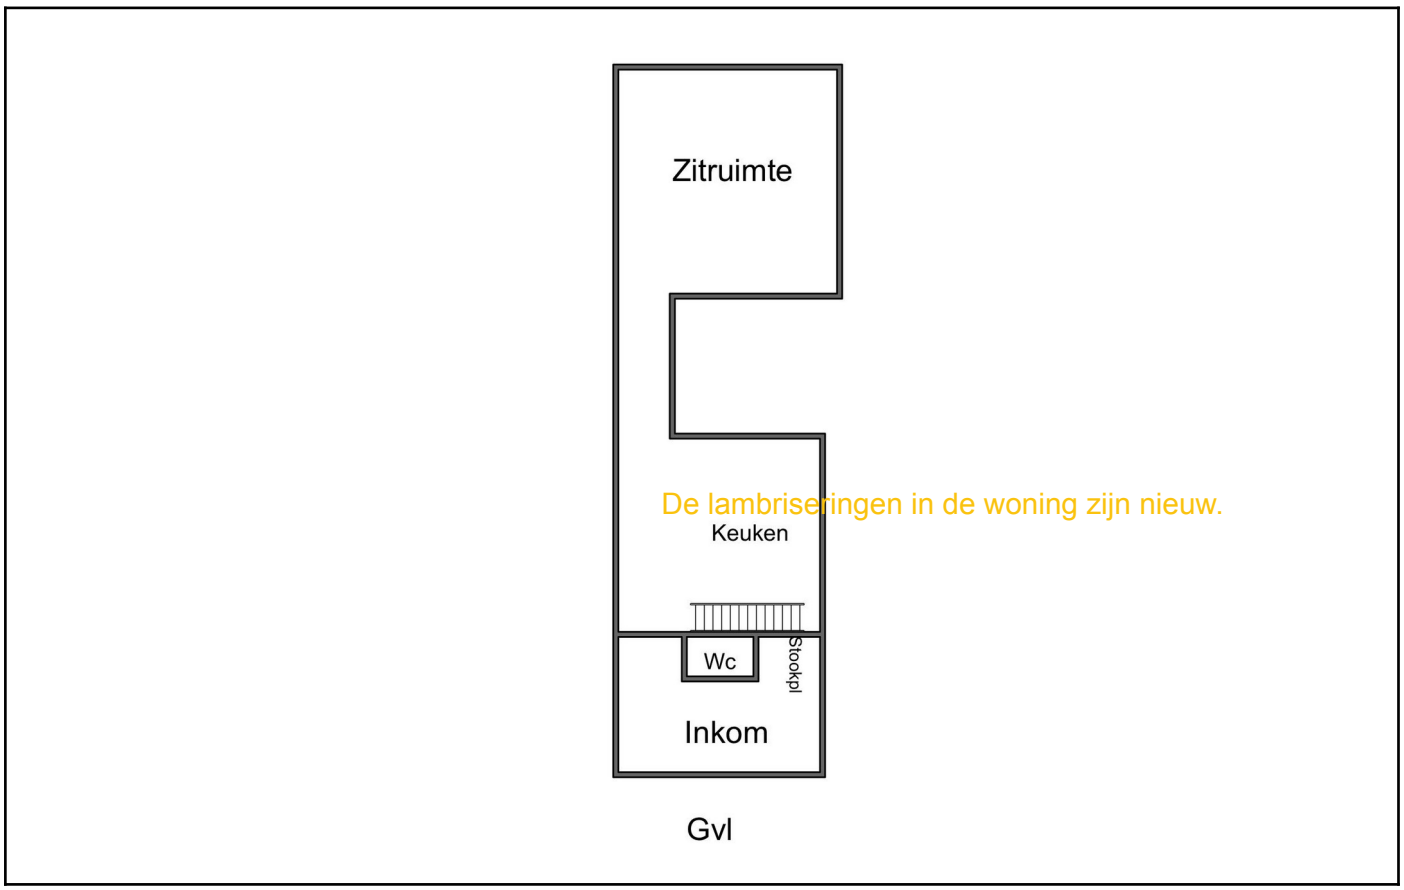
Plan 1.2: Schema woning gvl

Beschrijving	Type	Actie
3. Plafonds: lambrisering	Advies	-

Alle plafonds met lambriseringen zijn recentelijk aangebracht geweest. Binnen het kader van een niet-destructief onderzoek konden de achterliggende lagen niet worden geanalyseerd. Enkel door deze te verwijderen of door een destructief onderzoek kunnen de achterliggende lagen geanalyseerd worden. Bij vernieuwing van deze binnenschil wordt aanbevolen om nieuw monstername te laten nemen.

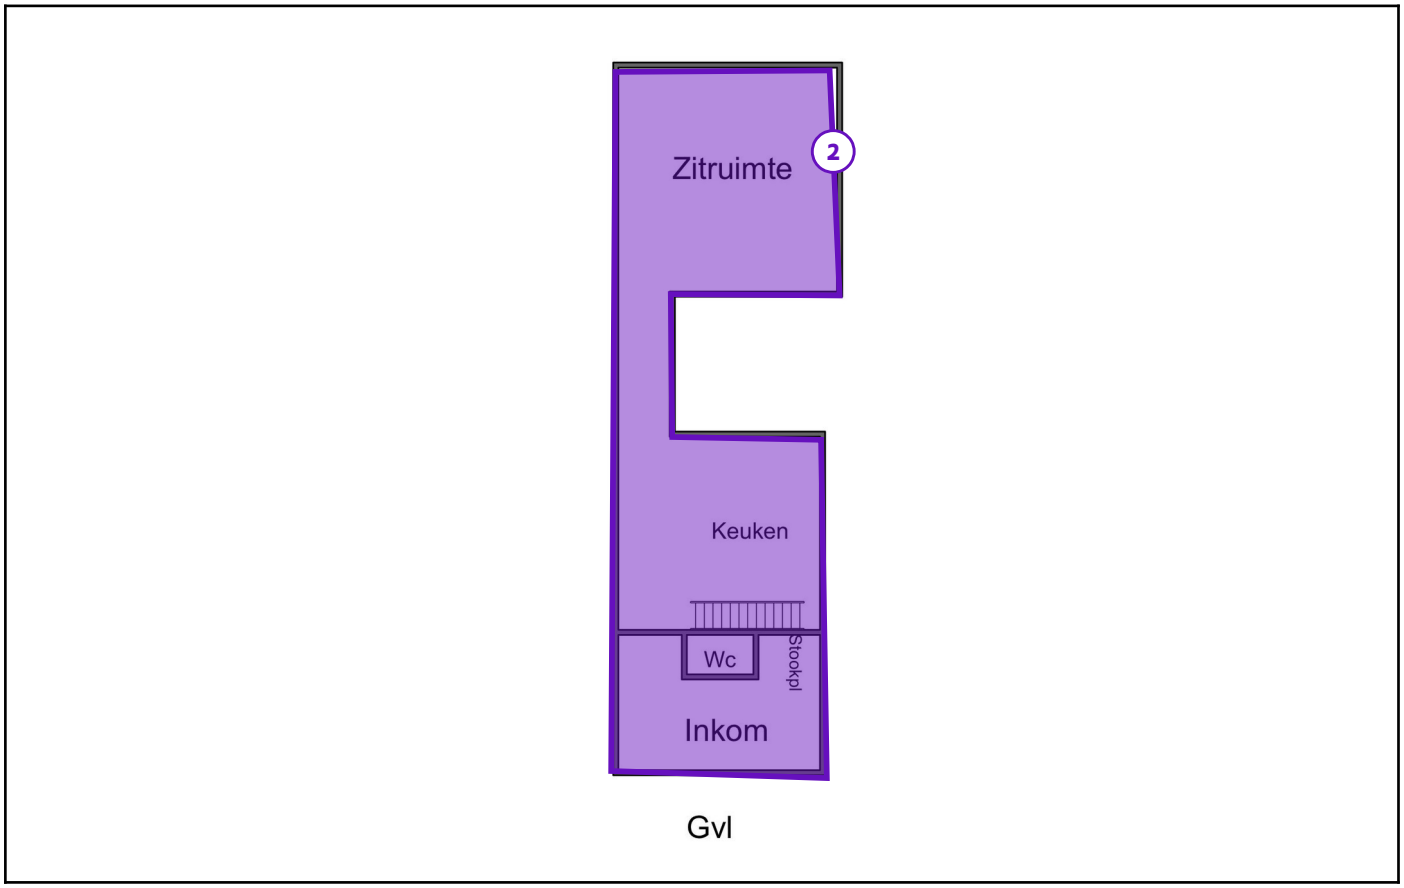
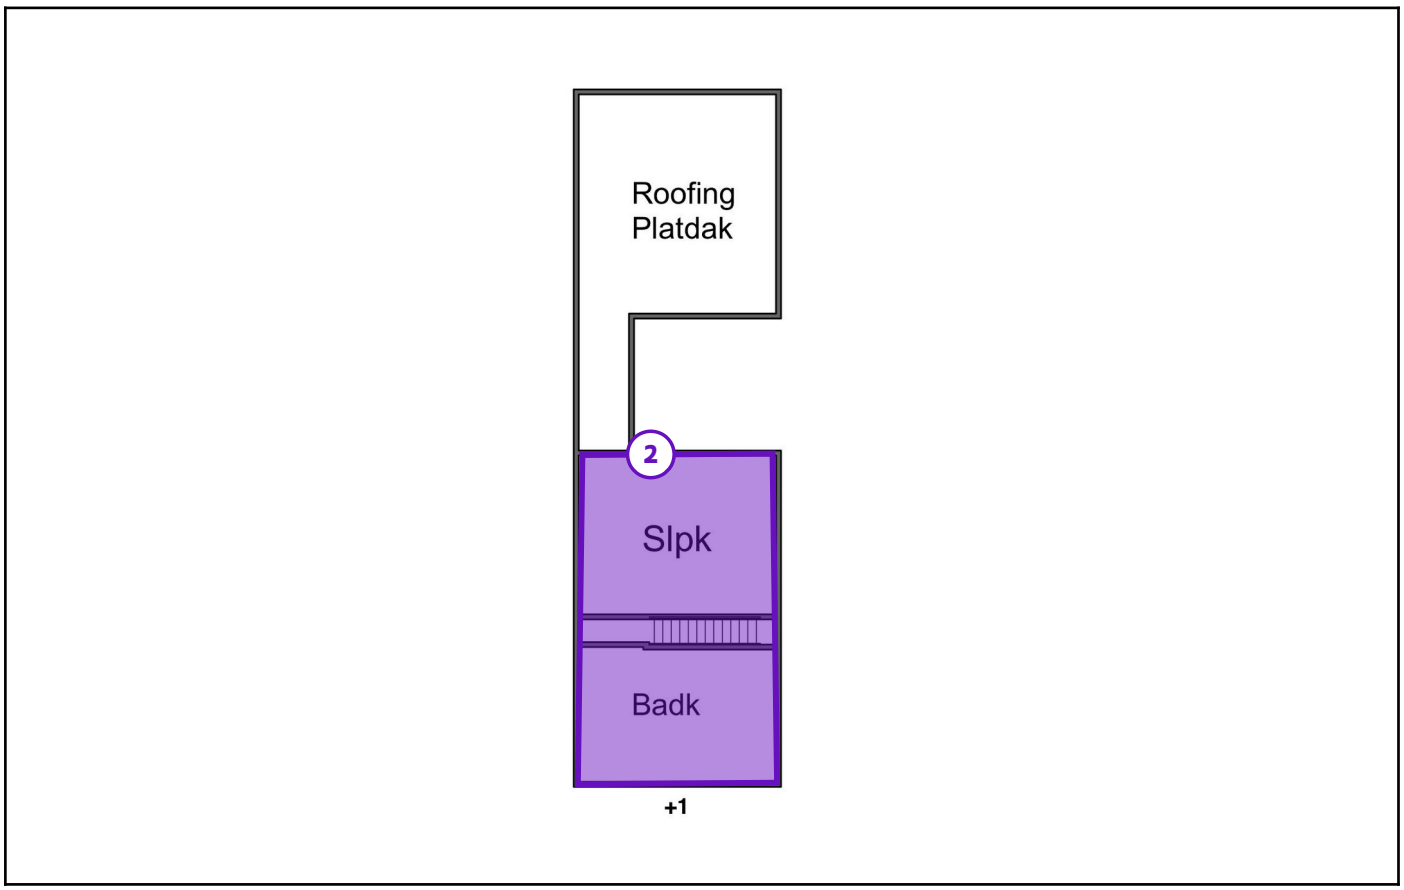
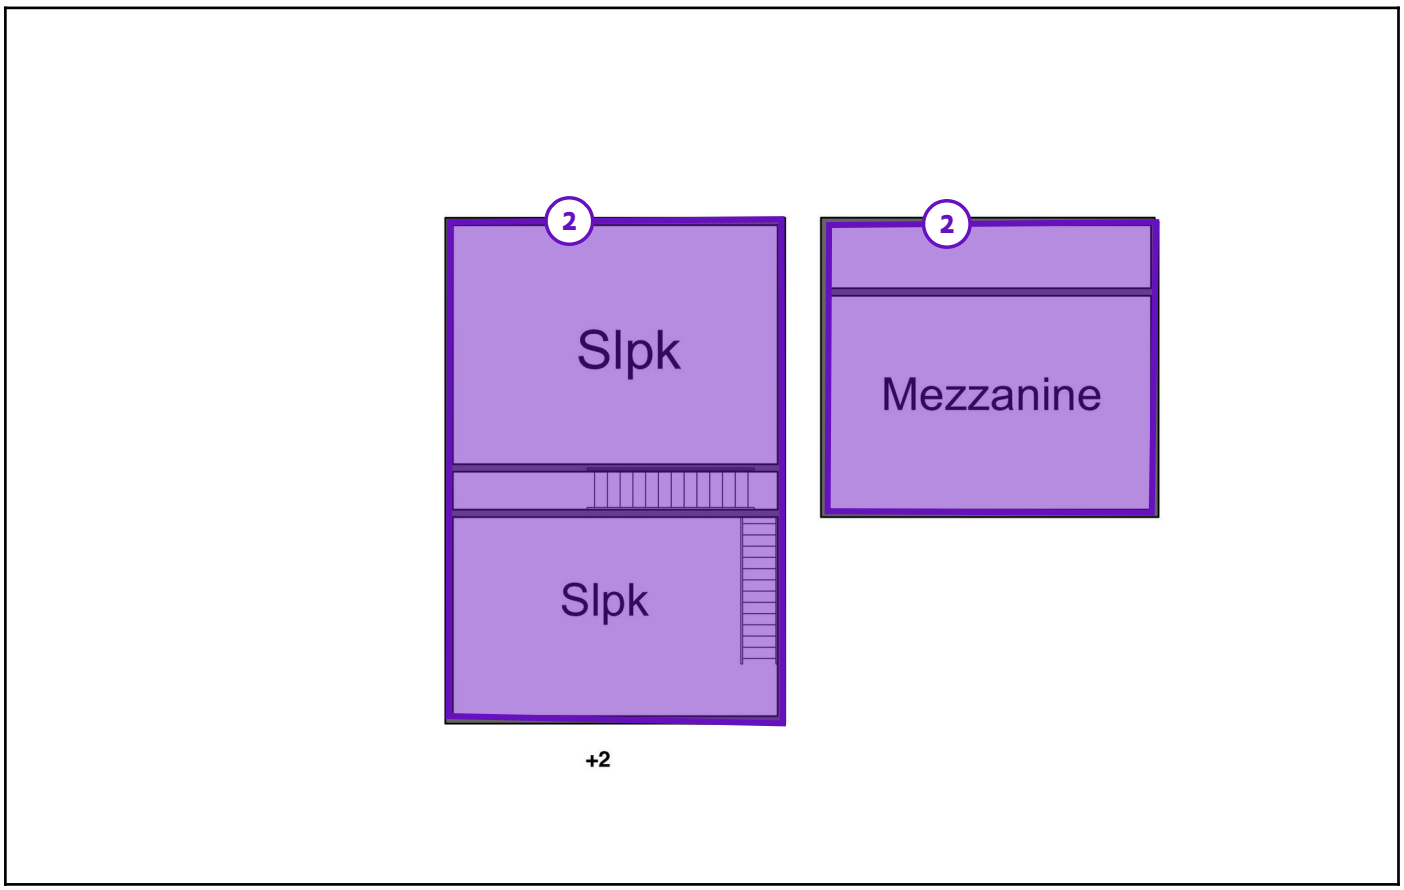
Verschillende plafonds bestaan uit gipskartonbeplating. Binnen het kader van een niet-destructief onderzoek konden de achterliggende lagen niet worden geanalyseerd. Enkel door deze te verwijderen of door een destructief onderzoek kunnen de achterliggende lagen geanalyseerd worden. De smeerlagen tussen de gipskartonplaten konden niet worden vastgesteld, en dienen bij sanering bemonsterd te worden ingeval er twijfel is dat ze aangebracht zijn voor 2001. Bij vernieuwing van deze binnenschil wordt aanbevolen om nieuw monstername te laten nemen.

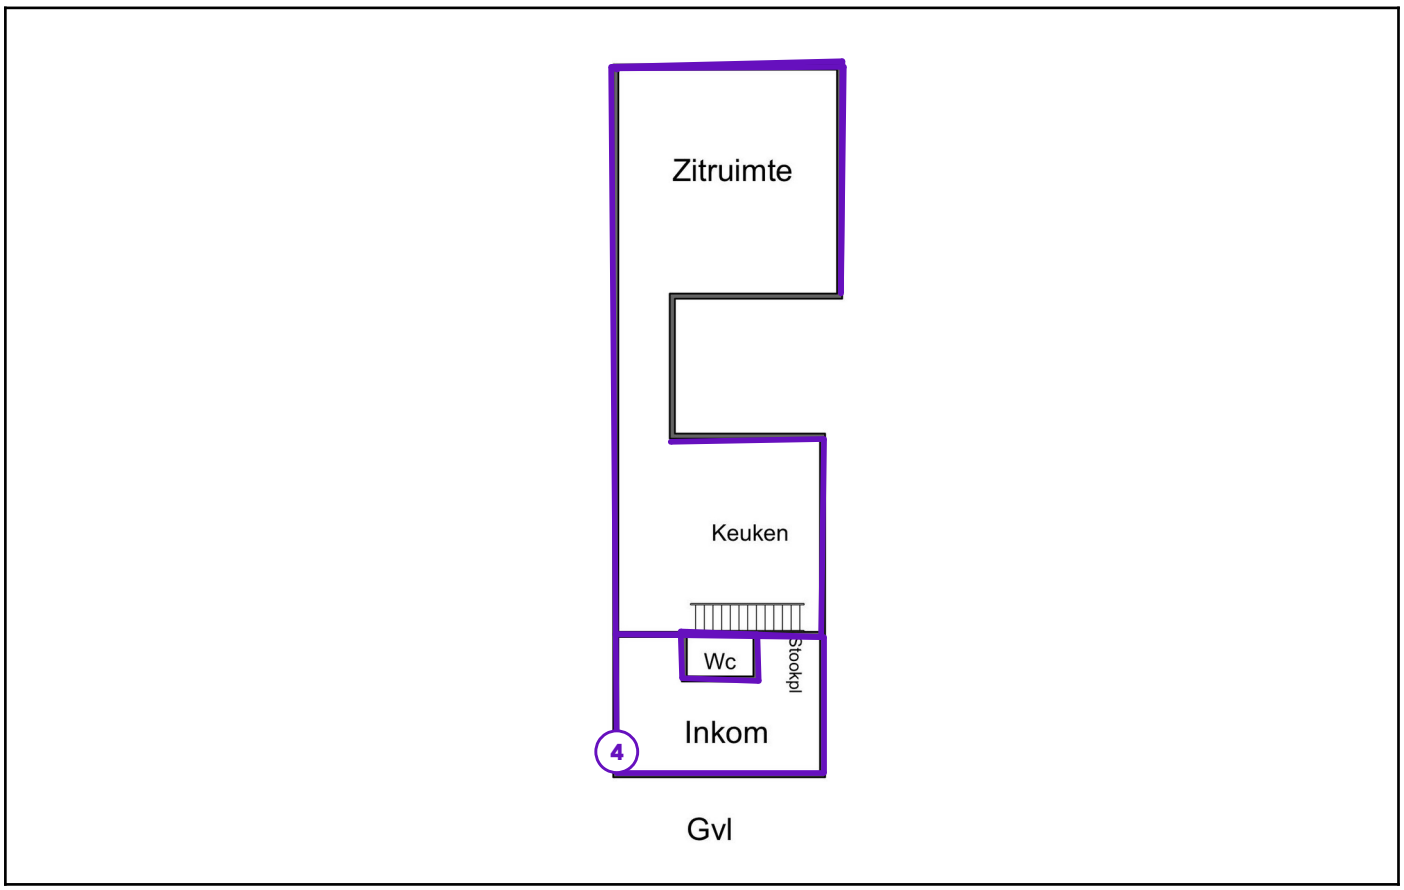
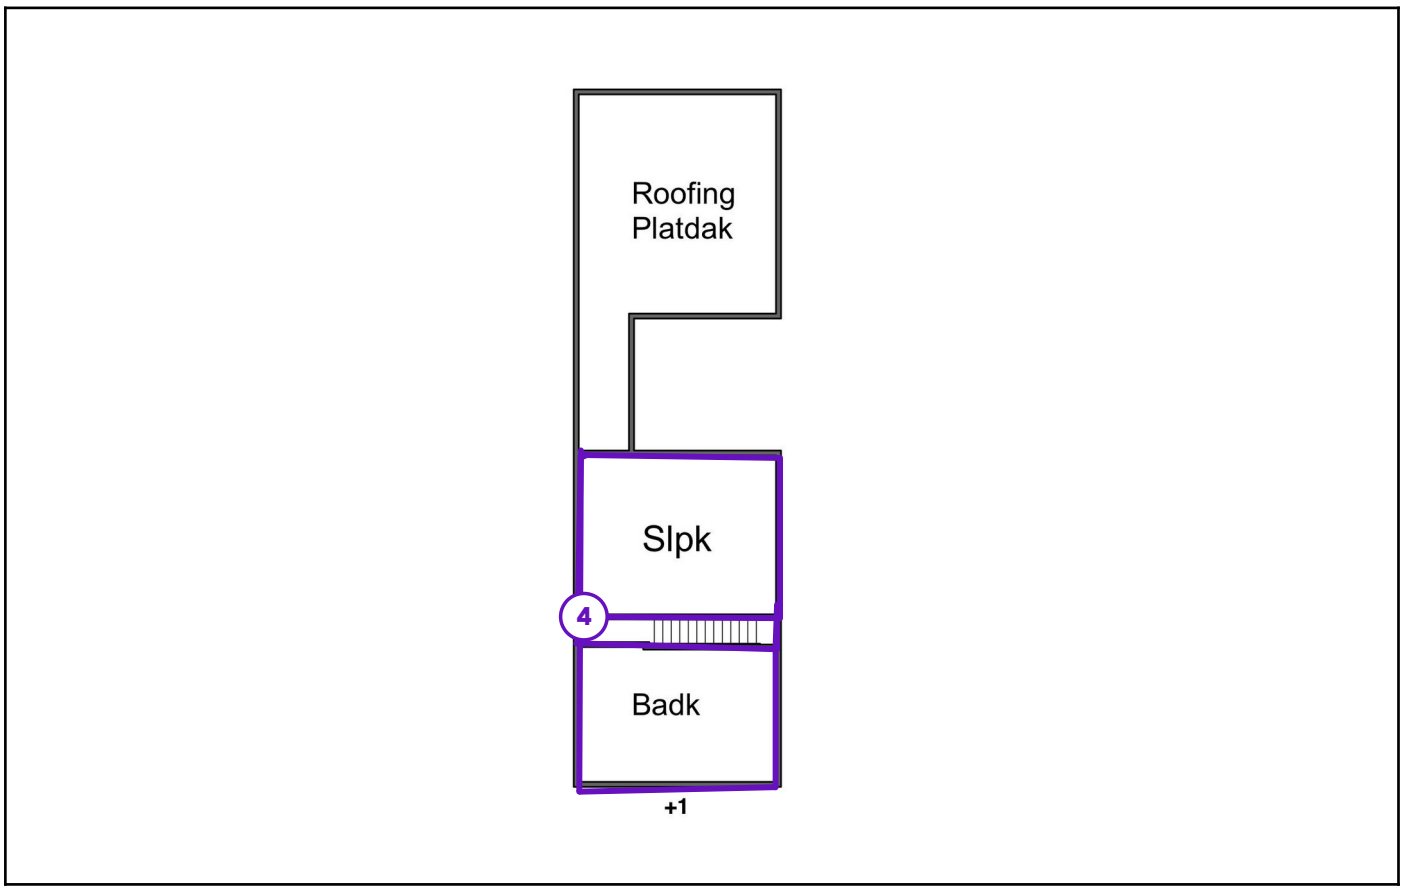
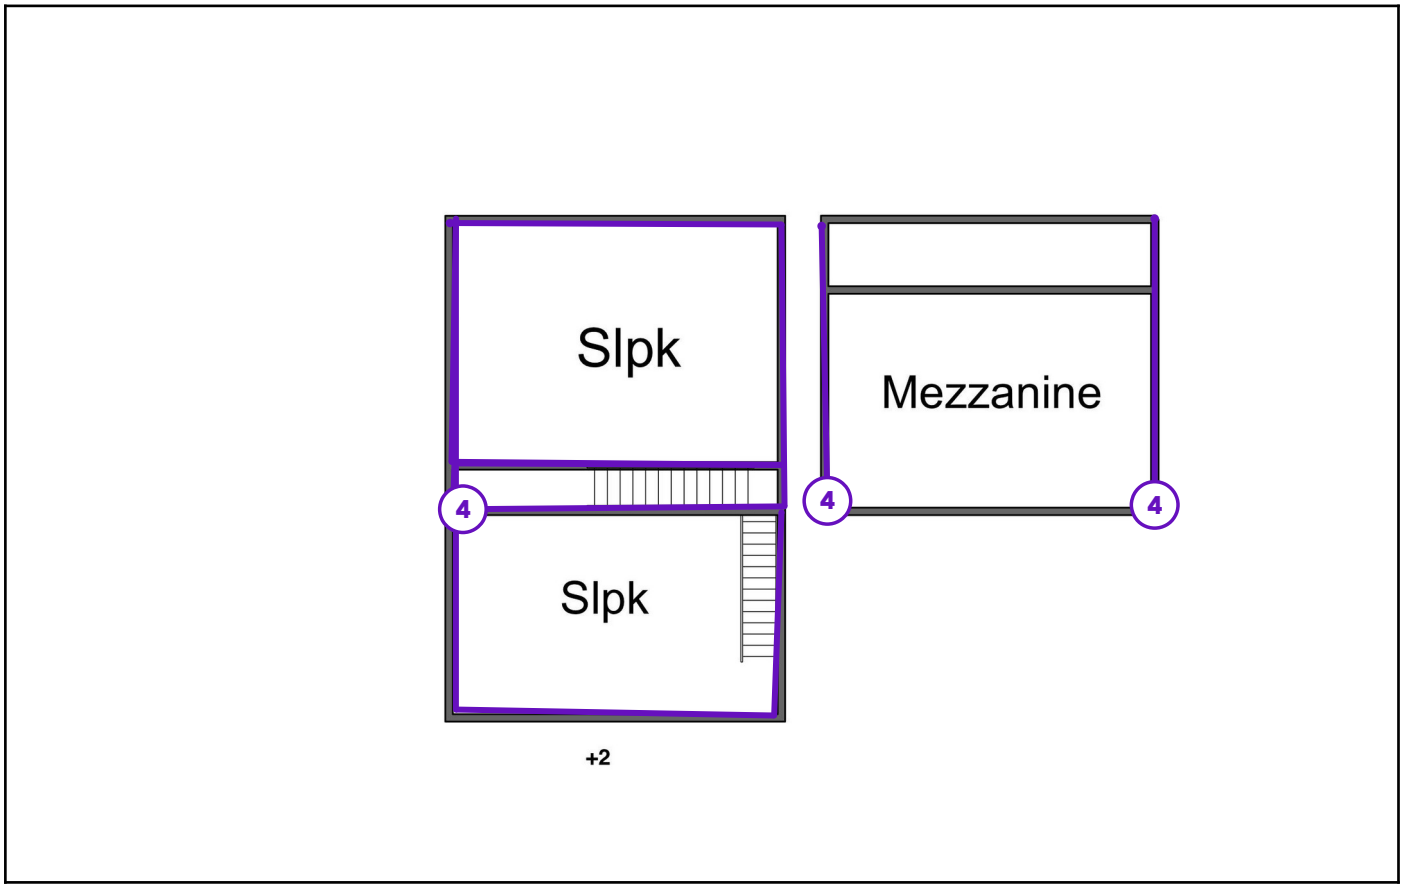
Verschillende wanden bestaan uit gipskartonbeplating. Binnen het kader van een niet-destructief onderzoek konden de achterliggende lagen niet worden geanalyseerd. Enkel door deze beplatingen te verwijderen of door een destructief onderzoek kunnen de achterliggende lagen geanalyseerd worden. De smeerlagen tussen de gipskartonplaten kon niet worden vastgesteld, en dienen bij sanering bemonsterd te worden ingeval er twijfel is dat ze aangebracht zijn voor 2001. Bij vernieuwing van deze binnenschil wordt aanbevolen om nieuw monstername te laten nemen.

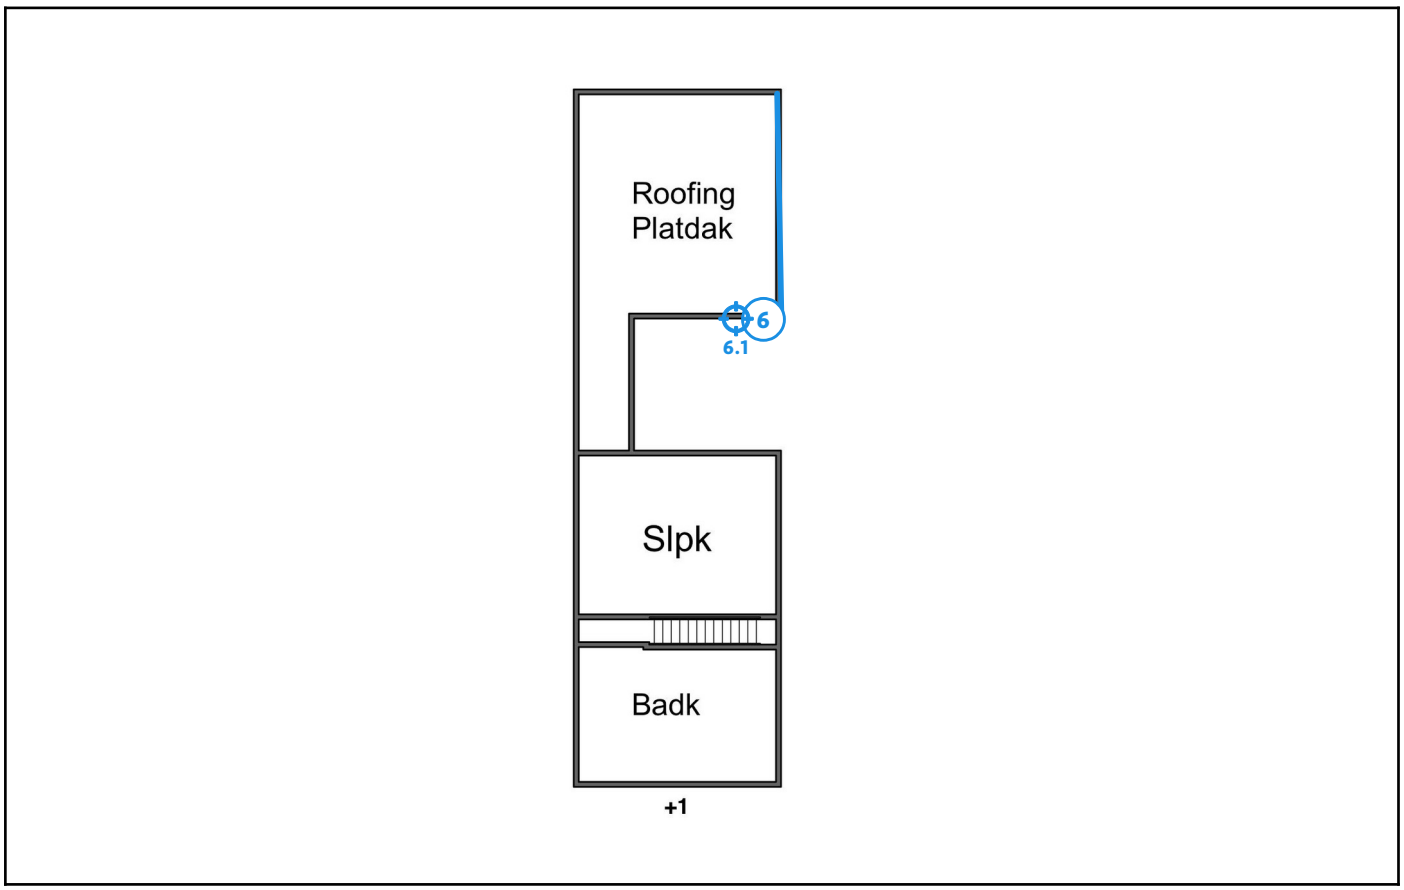
Plan 1.5: Schema woning +1

Beschrijving	Type	Actie
6. Dak- of muurkappen: Dekstenen.	Geen asbest	-
6.1 Code: 804:	Puntmonster	-

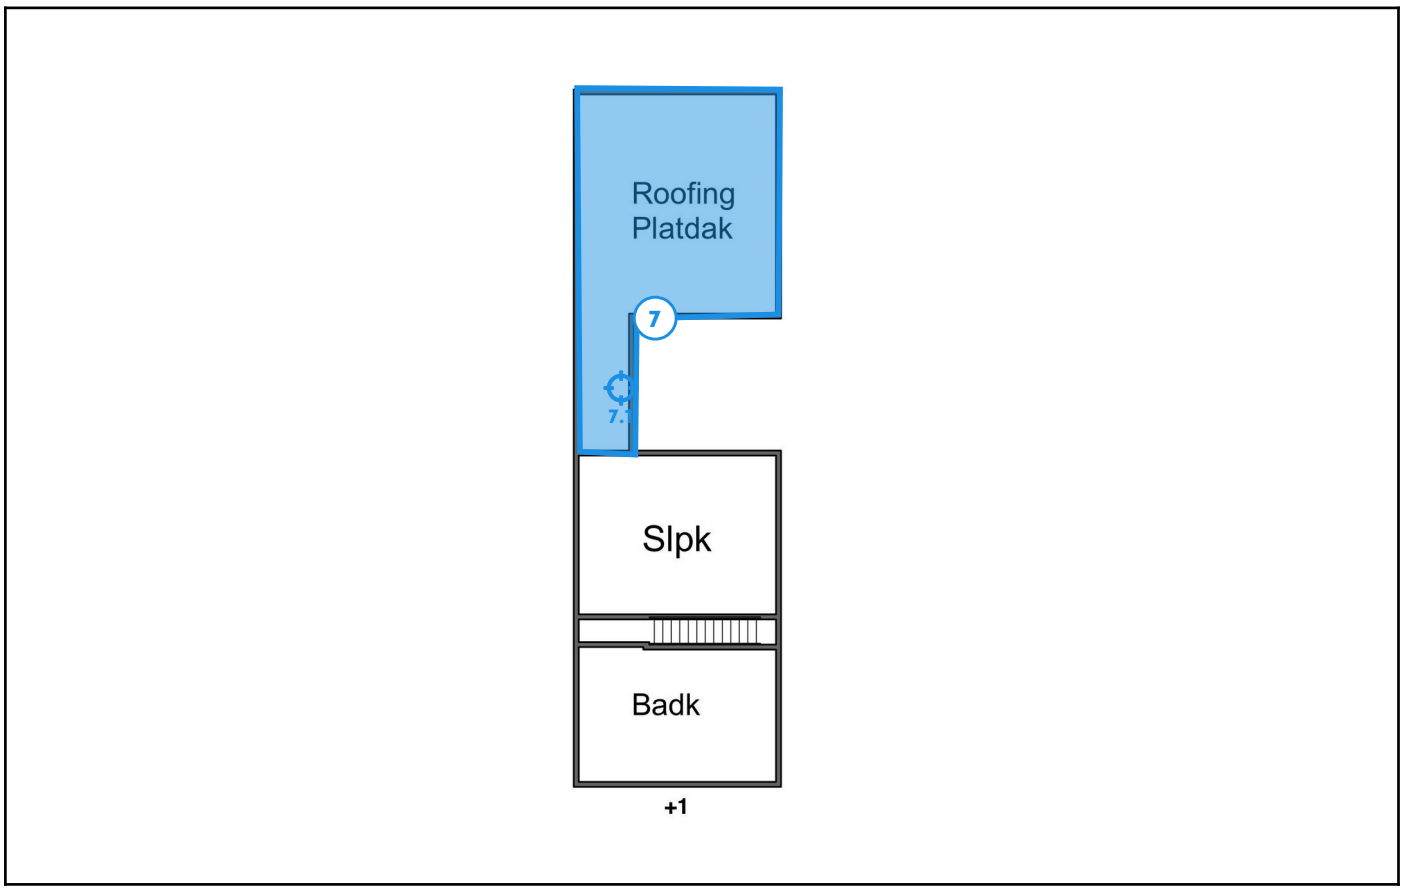
Plan 1.6: Schema woning +1

Beschrijving	Type	Actie
7. Dak: Roofing	Geen asbest	-
7.1 Code: 904	Puntmonster	-

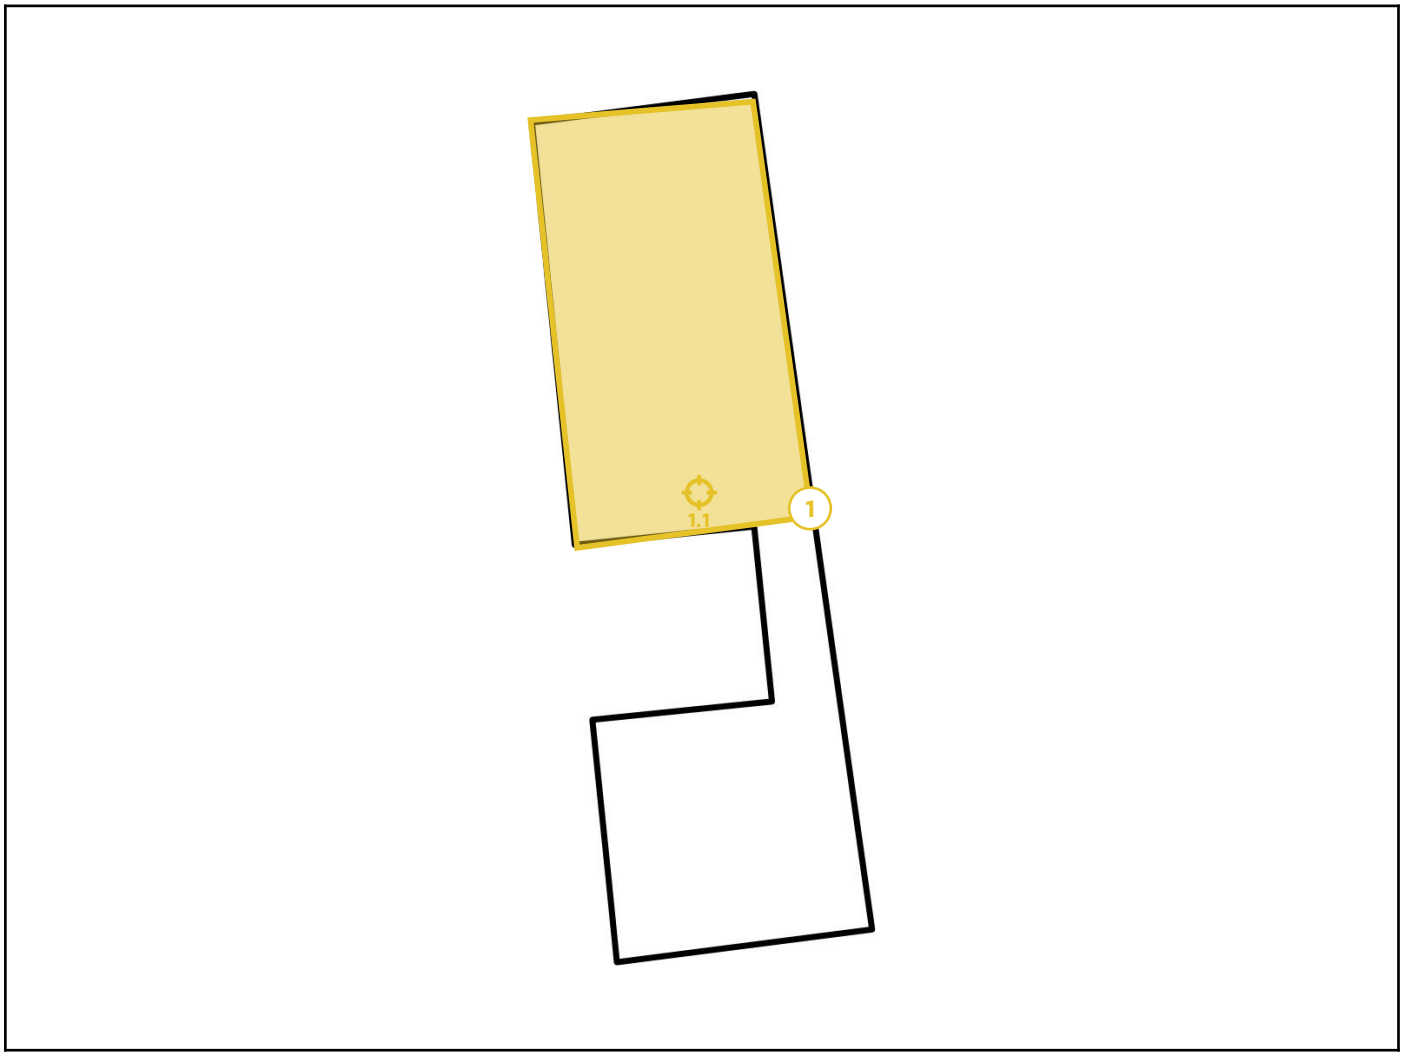
Plan 1.12: Schema dakplan

Beschrijving	Type	Actie
1. Onderdak	Asbestmateriaal	Zorgvuldig beheren
1.1 Code: 601	Puntmonster	-
