Asbestinventarisattest

Kongostraat 55, 9000 Gent

Attestnummer : **20260912-000040.000**
Uitgegeven op : **12.09.2026**
Geldig tot : **Onbeperkt** (tenzij de toestand wijzigt)

Asbestveilig (maar mogelijk niet asbestvrij)

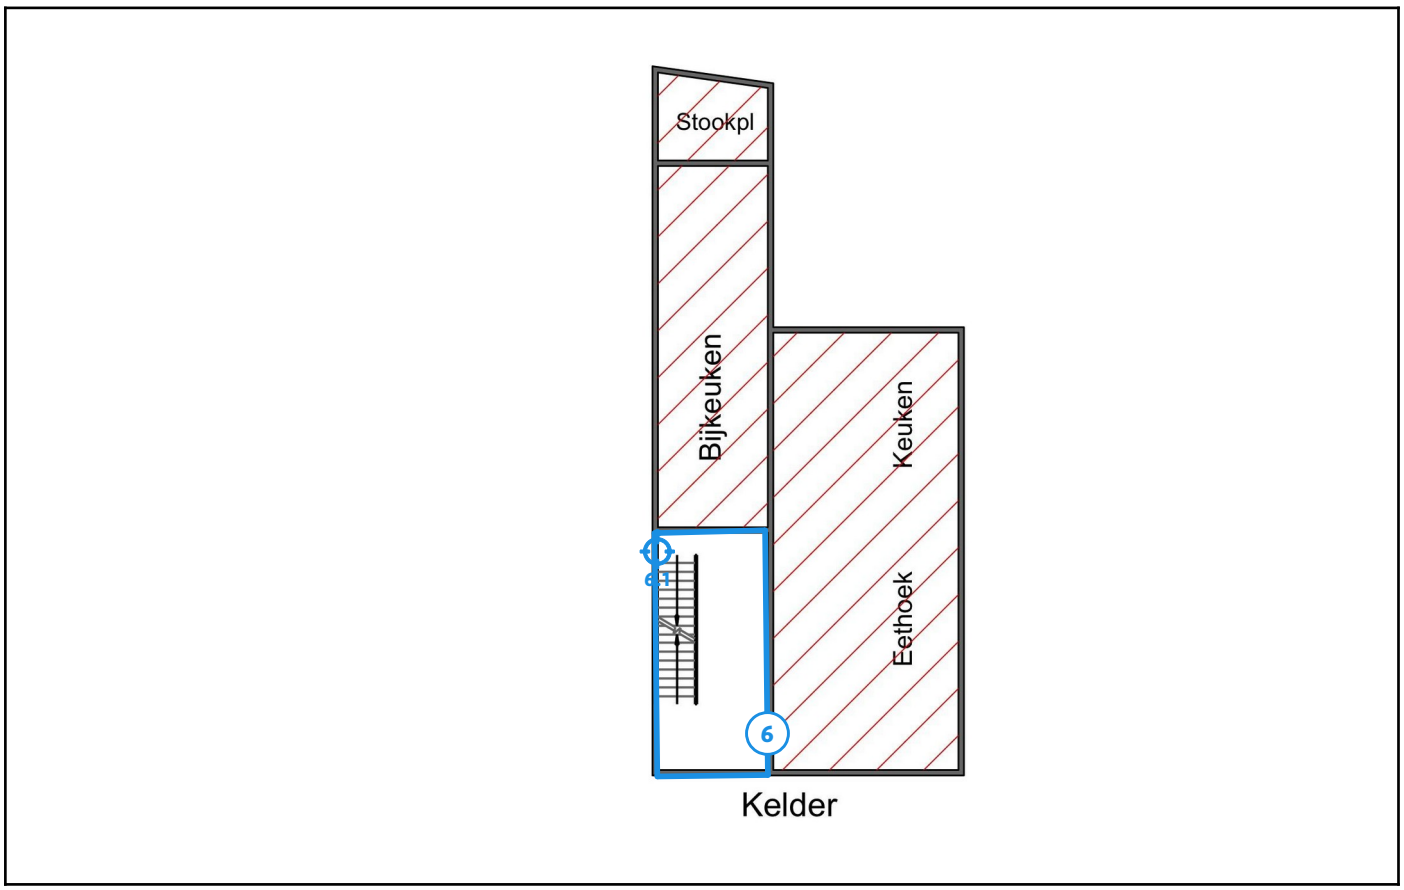
Plan 1.1: Schema kelder

Beschrijving	Type	Actie
6. Wanden: pleisterwerk	Geen asbest	-
6.1 Code: 101	Mengmonster	-

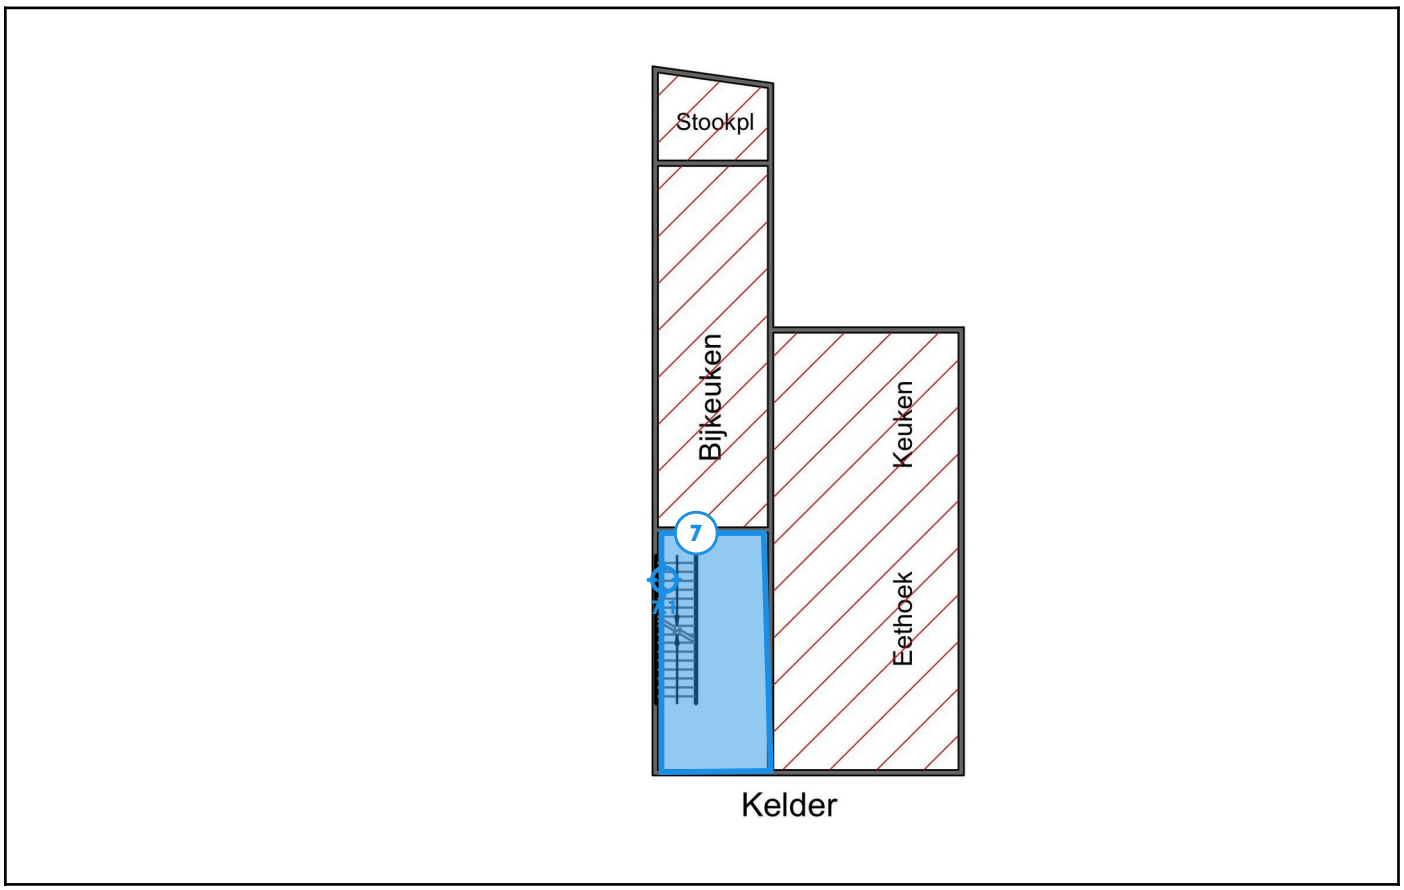
Plan 1.2: Schema kelder

Beschrijving	Type	Actie
7. Plafonds: pleisterwerk	Geen asbest	-
7.1 Code: 201	Mengmonster	-

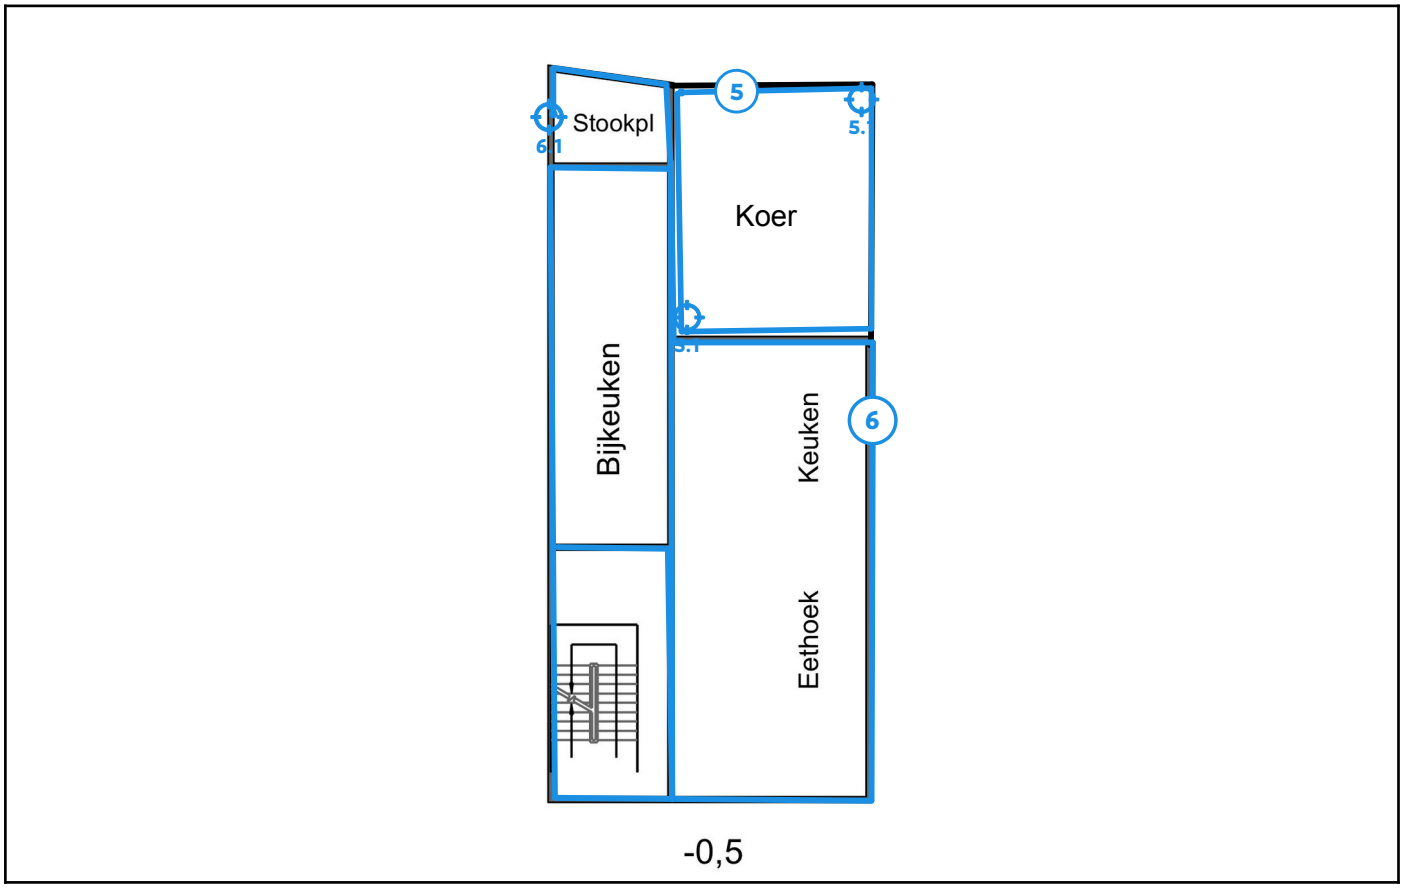
Plan 1.3: Schema woning -0,5

Beschrijving	Type	Actie
5. Buitenschil: crepi / cementering	Geen asbest	-
5.1 Code: 703	Mengmonster	-
6. Wanden: pleisterwerk	Geen asbest	-
6.1 Code: 101	Mengmonster	-

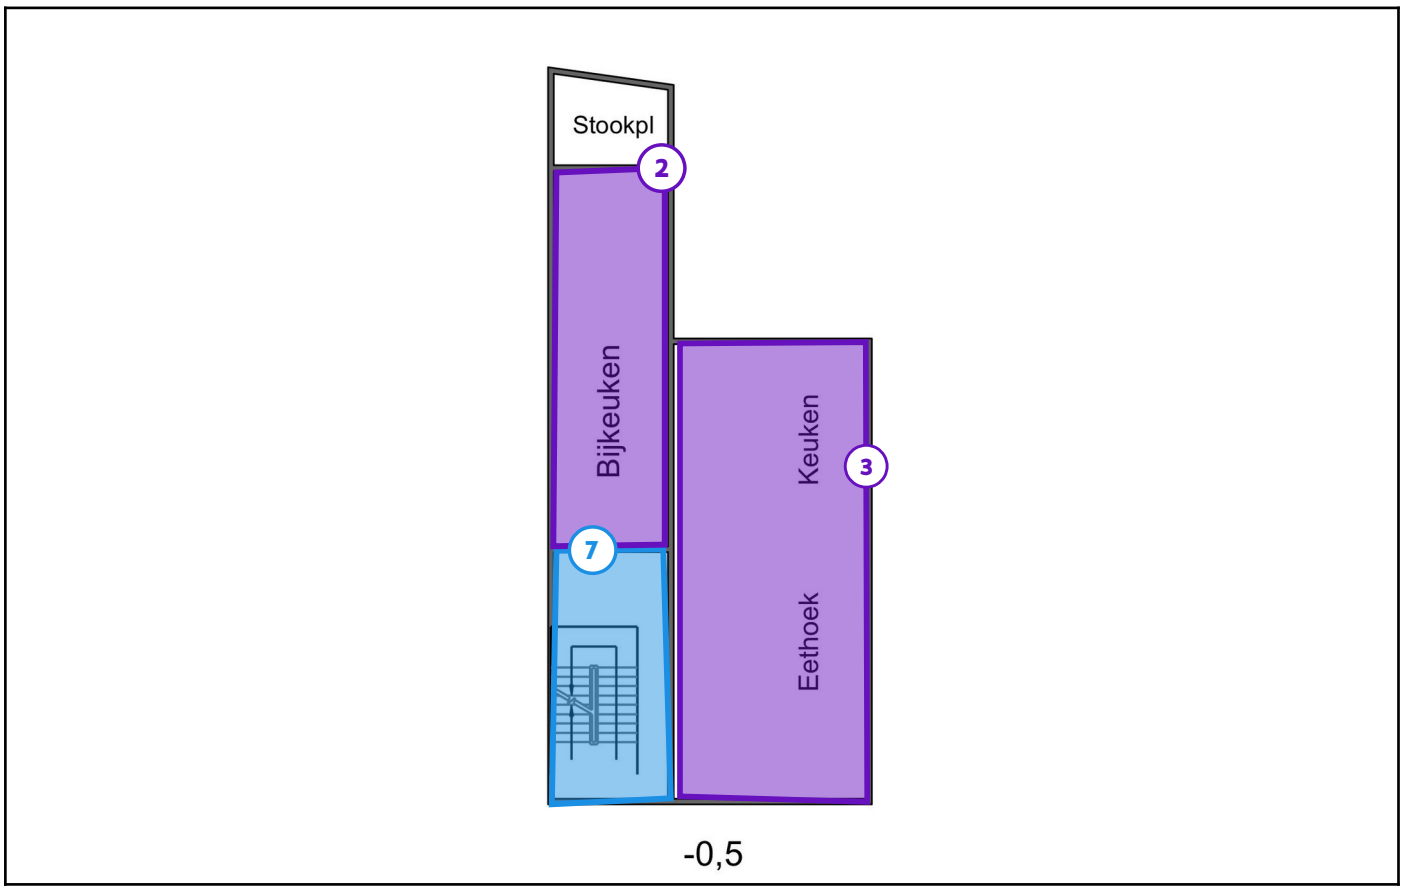
Plan 1.4: Schema woning -0,5

Beschrijving	Type	Actie
2. Plafonds: gipskarton beplating	Advies	-
3. Plafonds: hout	Advies	-
7. Plafonds: pleisterwerk	Geen asbest	-

Verschillende plafonds bestaan uit gipskartonbeplating. Binnen het kader van een niet-destructief onderzoek konden de achterliggende lagen niet worden geanalyseerd. Enkel door deze te verwijderen of door een destructief onderzoek kunnen de achterliggende lagen geanalyseerd worden. De smeerlagen tussen de gipskartonplaten konden niet worden vastgesteld, en dienen bij sanering bemonsterd te worden ingeval er twijfel is dat ze aangebracht zijn voor 2001. Bij vernieuwing van deze binnenschil wordt aanbevolen om nieuw monstername te laten nemen.

Verschillende plafonds bestaan uit hout welke niet-asbest-verdacht zijn. Binnen het kader van een niet-destructief onderzoek konden de achterliggende lagen niet worden geanalyseerd. Enkel door deze te verwijderen of door een destructief onderzoek kunnen de achterliggende lagen geanalyseerd worden. Bij vernieuwing van deze binnenschil wordt aanbevolen om nieuw monstername te laten nemen.

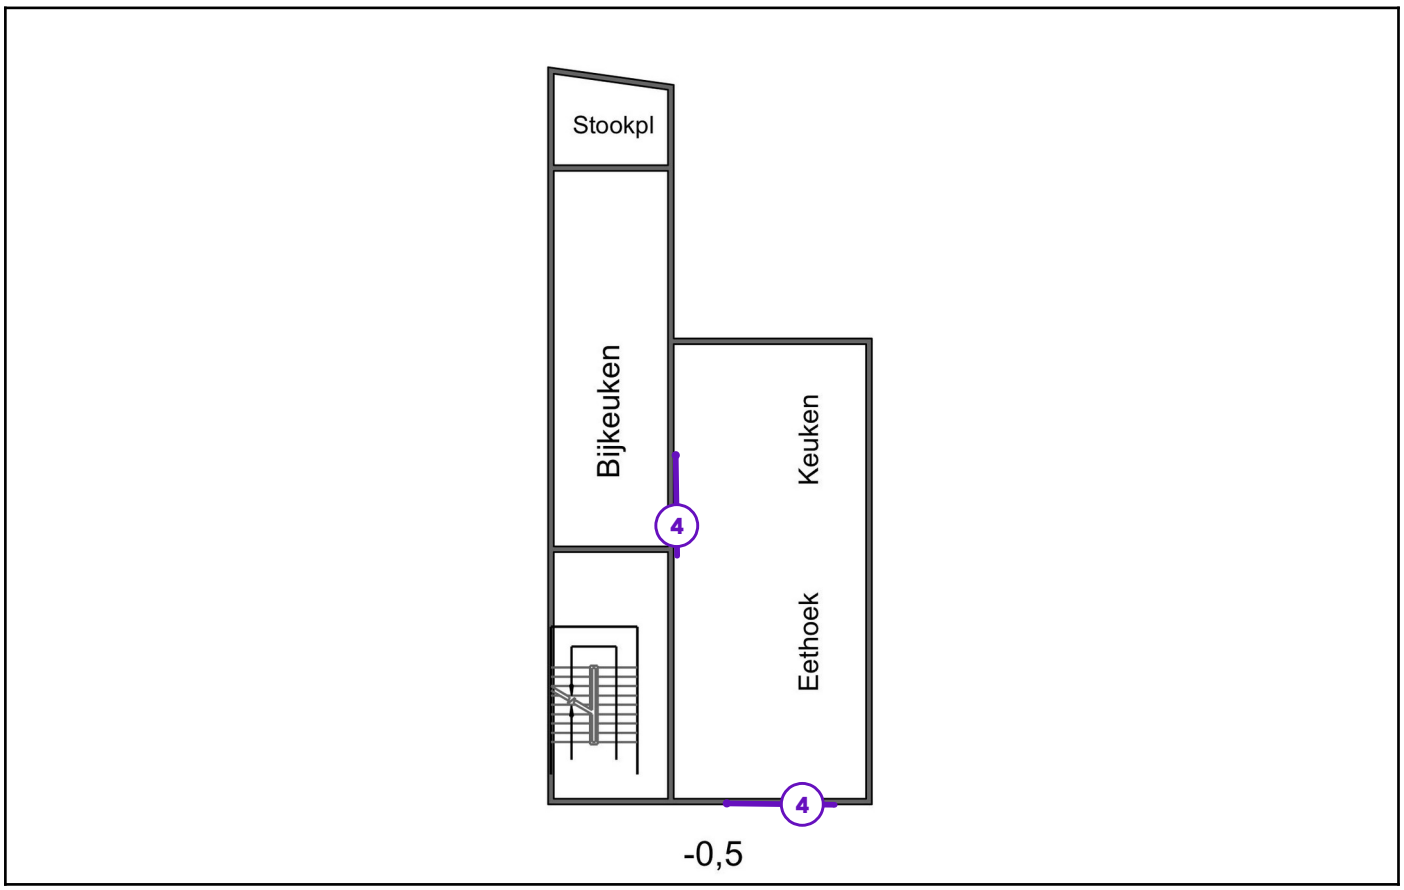
Plan 1.5: Schema woning -0,5

Beschrijving	Type	Actie
4. Kolomradiatoren / Plaatradiatoren	Advies	-

Deze radiatoren bestaan uit separate samengevoegde elementen. Tussen deze elementen kunnen asbesthoudende geperste dichtingsringen verwerkt zijn. Enkel bij ontmanteling van deze radiatoren is er risico op het vrijkomen van asbestvezels en desgevallend wordt advies gegeven om deze door een gespecialiseerde firma te laten onderzoeken voordat deze gerecycleerd worden. Indien deze radiatoren naar het containerpark worden gebracht, dienen ze in de asbesthoudende container te worden gedeponeerd.

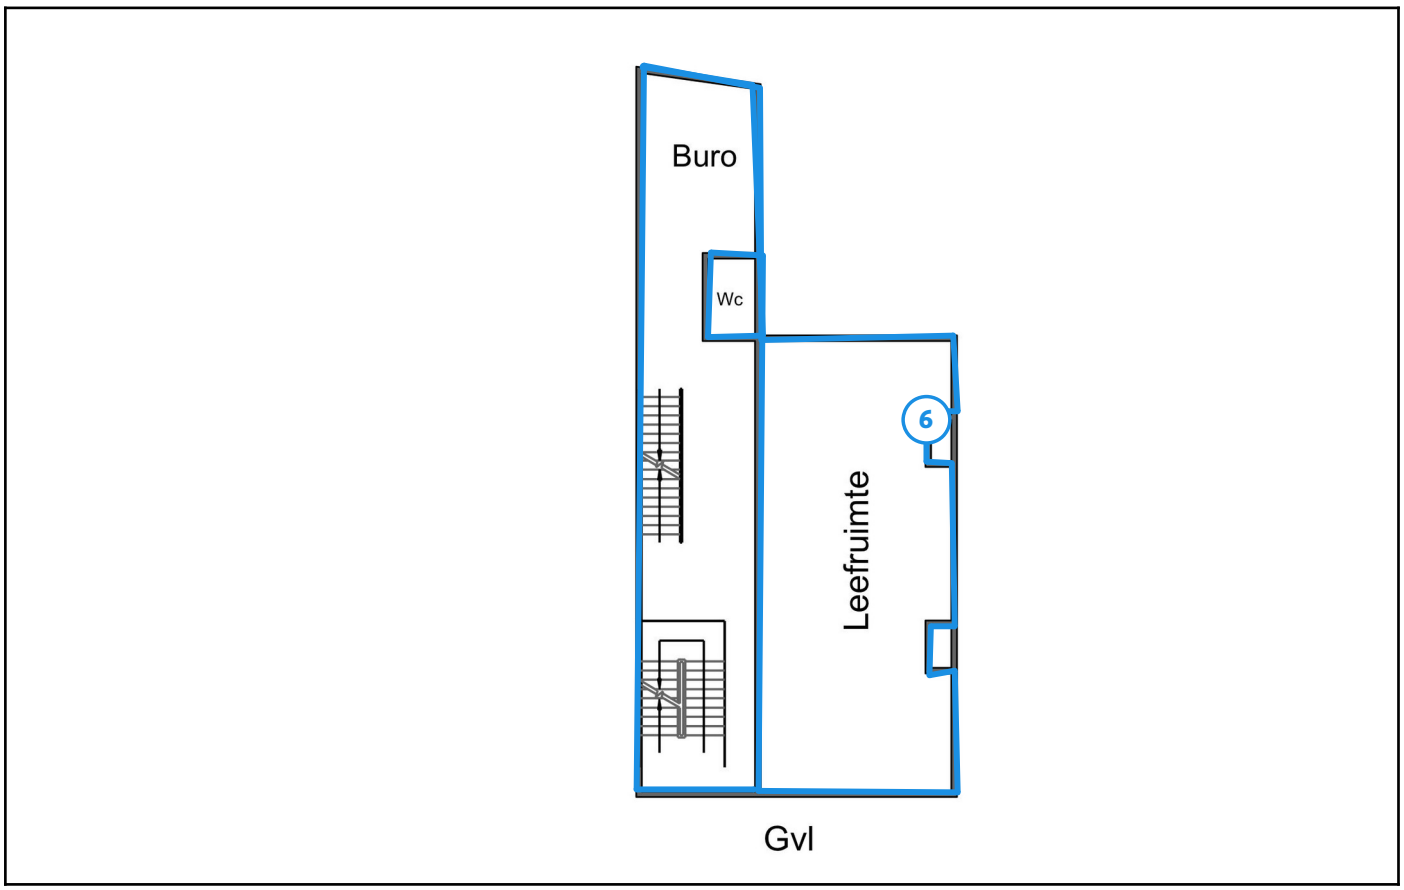
Plan 1.6: Schema woning gvl

Beschrijving	Type	Actie
6. Wanden: pleisterwerk	Geen asbest	-

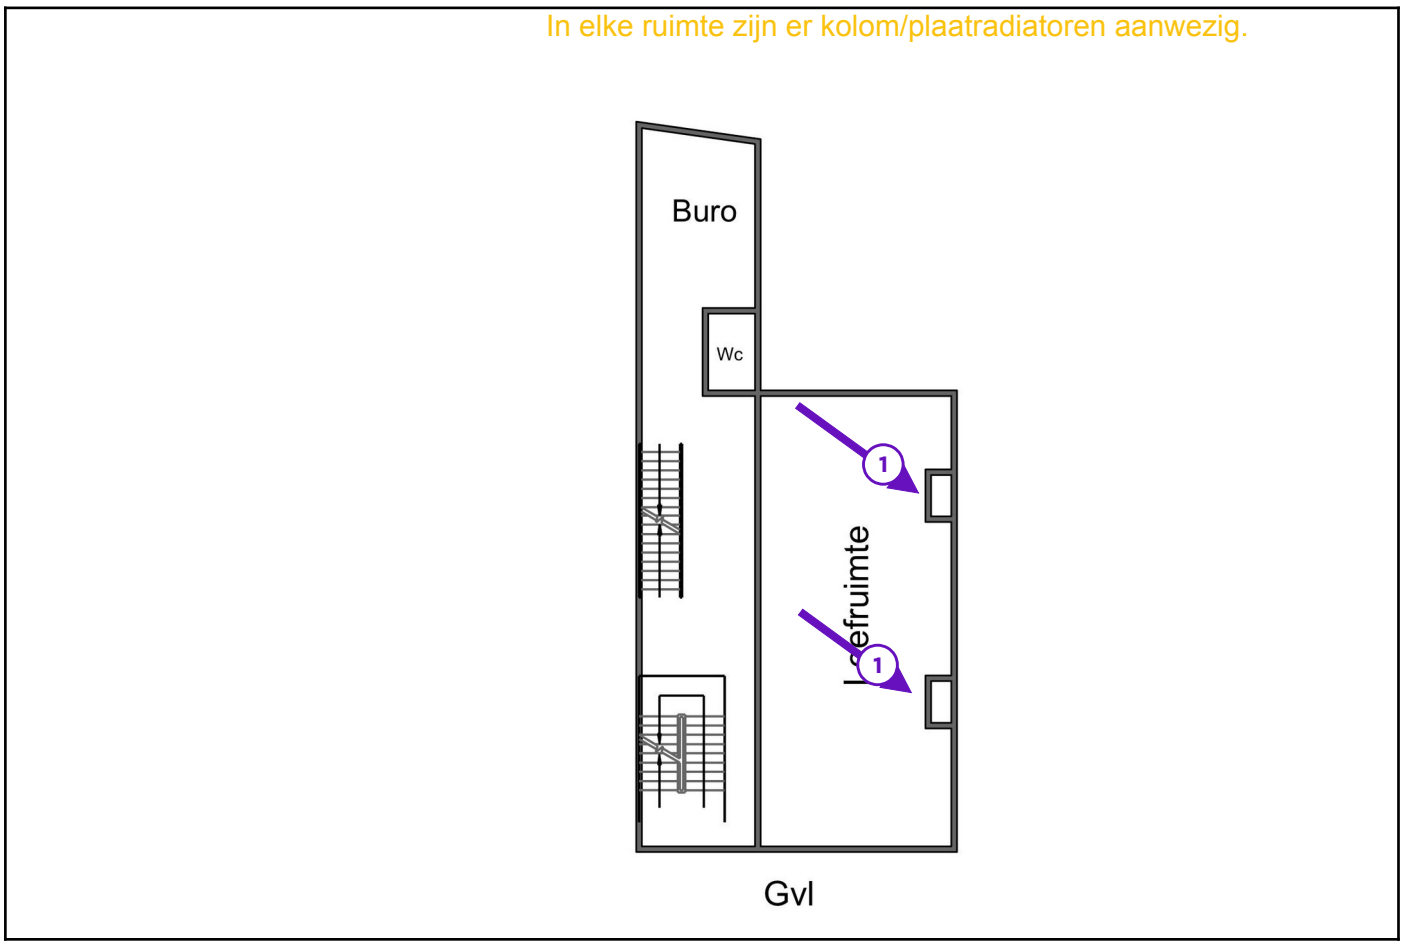
Plan 1.8: Schema woning gvl

Beschrijving	Type	Actie
1. Beperking: schouw niet inspecteerbaar	Beperking	-
4. Kolomradiatoren / Plaatradiatoren	Advies	-

Reden: Het te onderzoeken materiaal situeert zich hoger dan 3,50 m te rekenen vanaf een veilige ondergrond

Uitleg van de asbestdeskundige: In de rookgaskanalen kunnen asbesthoudende stoepassingen verwerkt zijn. Dit kan echter niet worden geinspecteerd. Bij sanering of renovatie wordt aangeraden om bij vaststelling dat er schouwpotten zijn gebruikt, deze te laten onderzoeken op het al dan niet asbesthoudend karakter ervan.

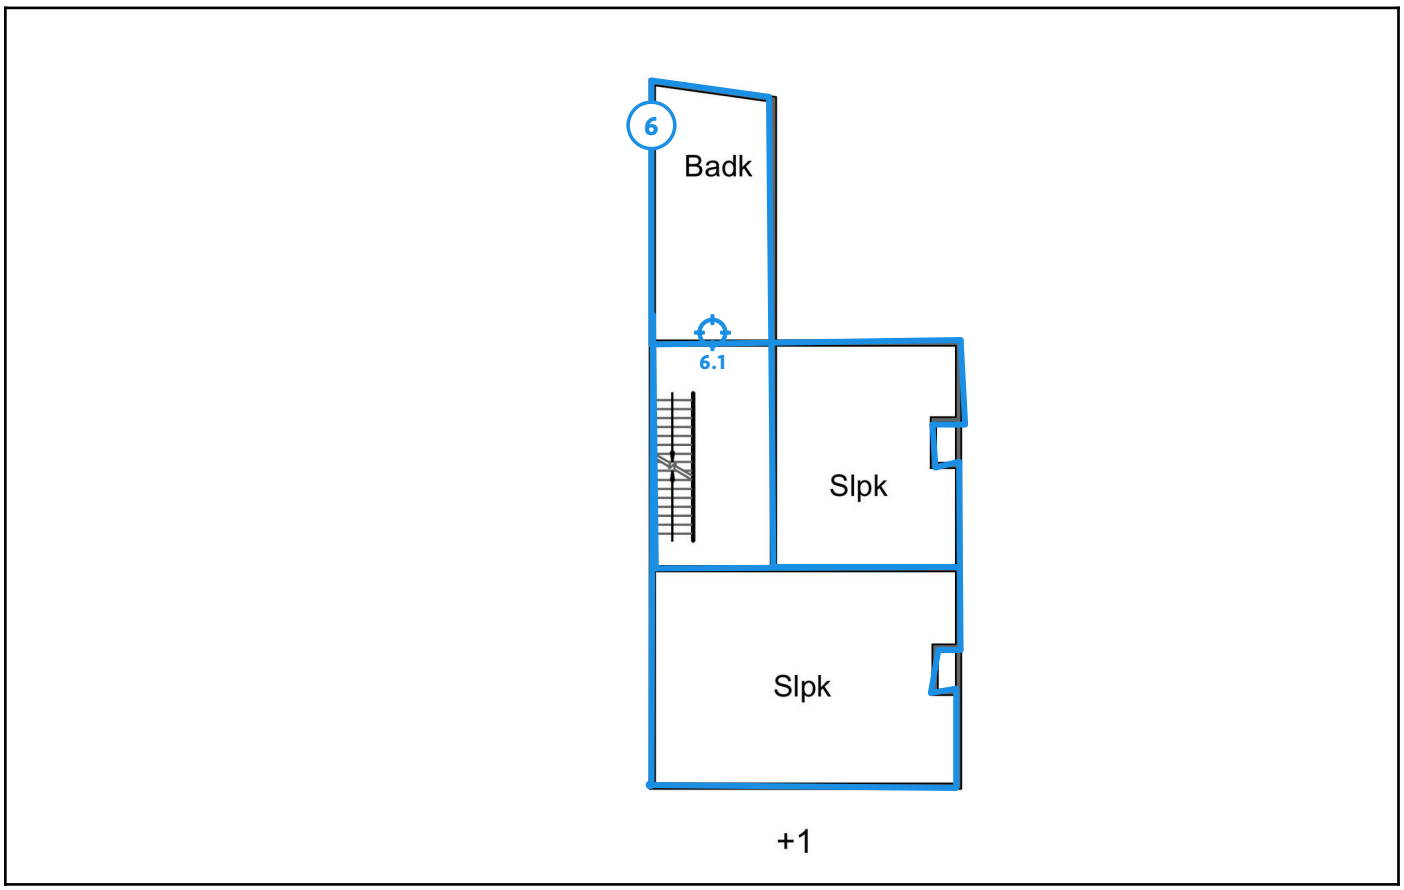
Plan 1.9: Schema woning +1

Beschrijving	Type	Actie
6. Wanden: pleisterwerk	Geen asbest	-
6.1 Code: 101	Mengmonster	-

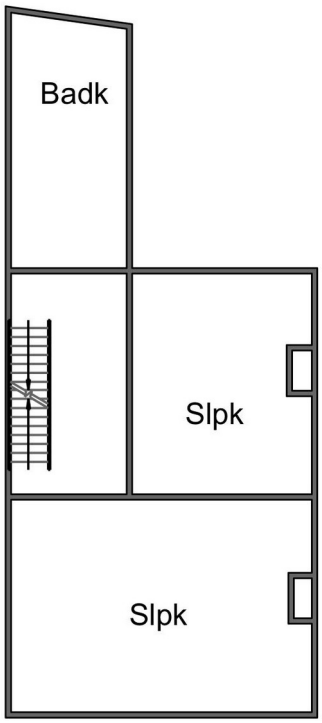
Plan 1.11: Schema woning +1

In elke ruimte, behalve de badkamer zijn er dergelijke radiatoren aanwezig.

Beschrijving	Type	Actie
4. Kolomradiatoren / Plaatradiatoren	Advies	-

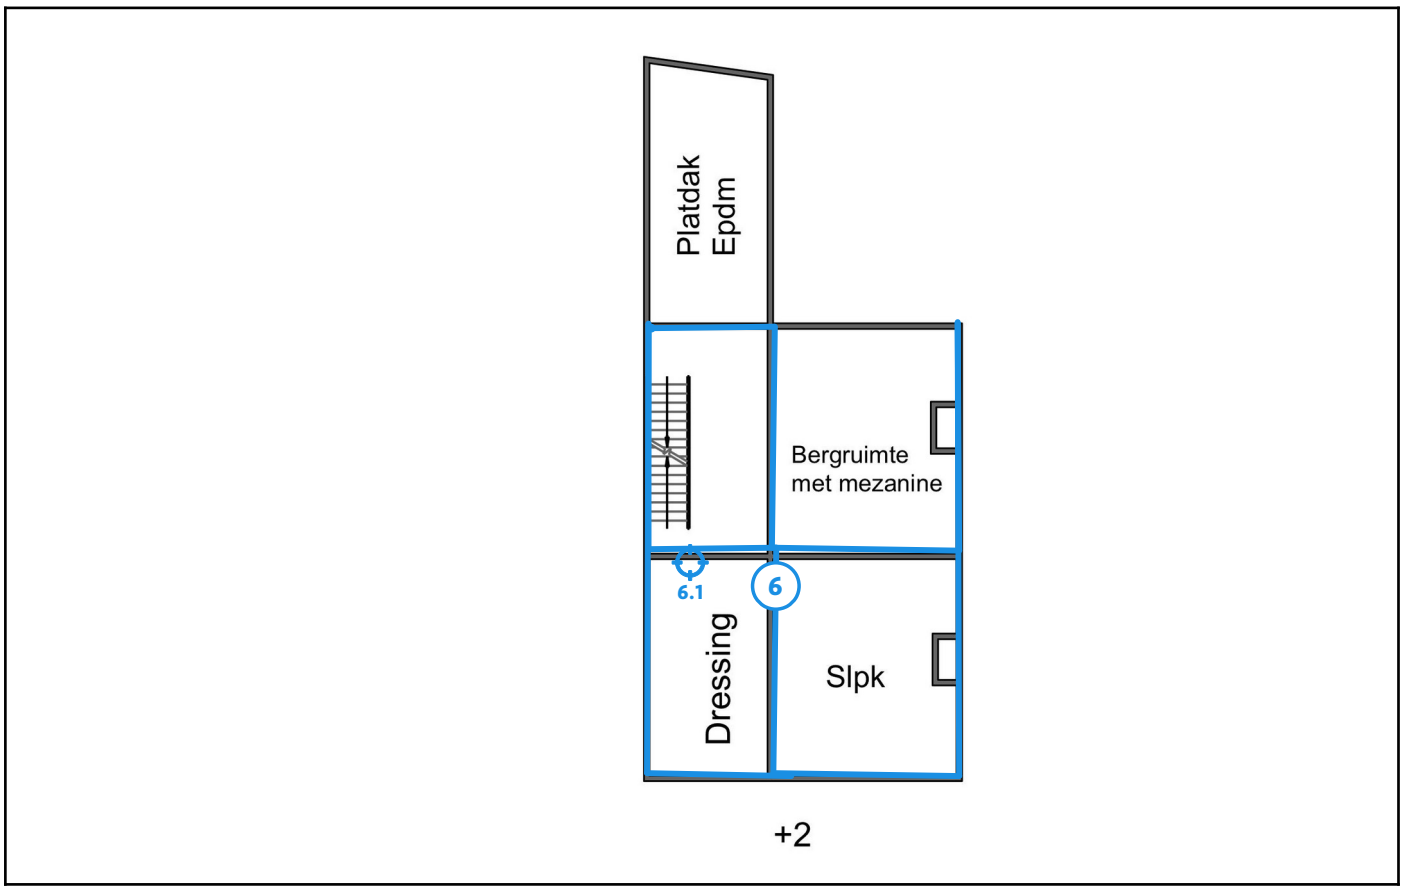
Plan 1.12: Schema woning +2

Beschrijving	Type	Actie
6. Wanden: pleisterwerk	Geen asbest	-
6.1 Code: 101	Mengmonster	-

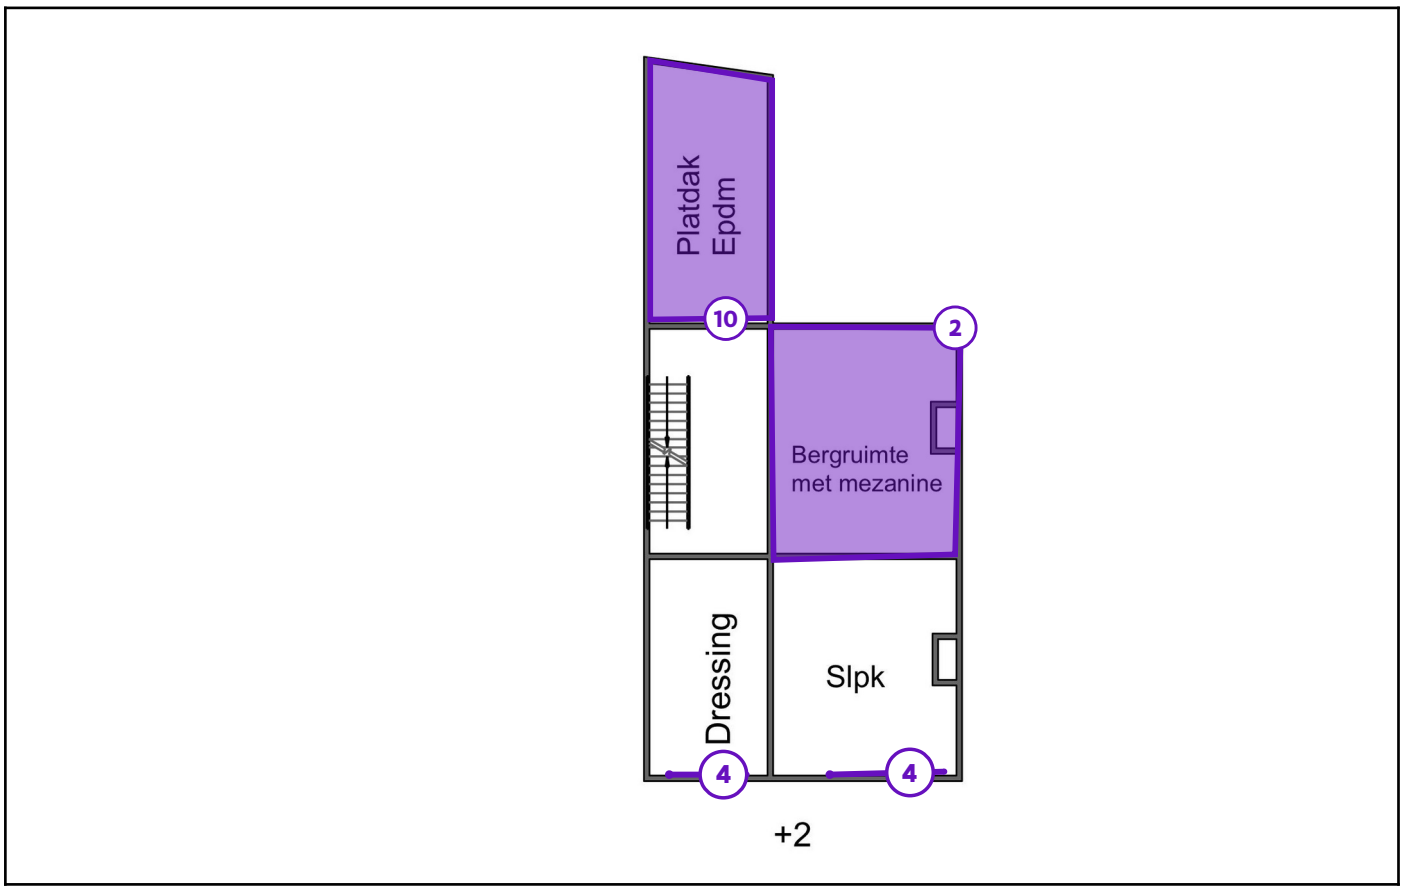
Plan 1.14: Schema woning +2

Beschrijving	Type	Actie
2. Plafonds: gipskarton beplating	Advies	-
4. Kolomradiatoren / Plaatradiatoren	Advies	-
10. EPDM dakbedekking	Overige ruimte of materiaal	-

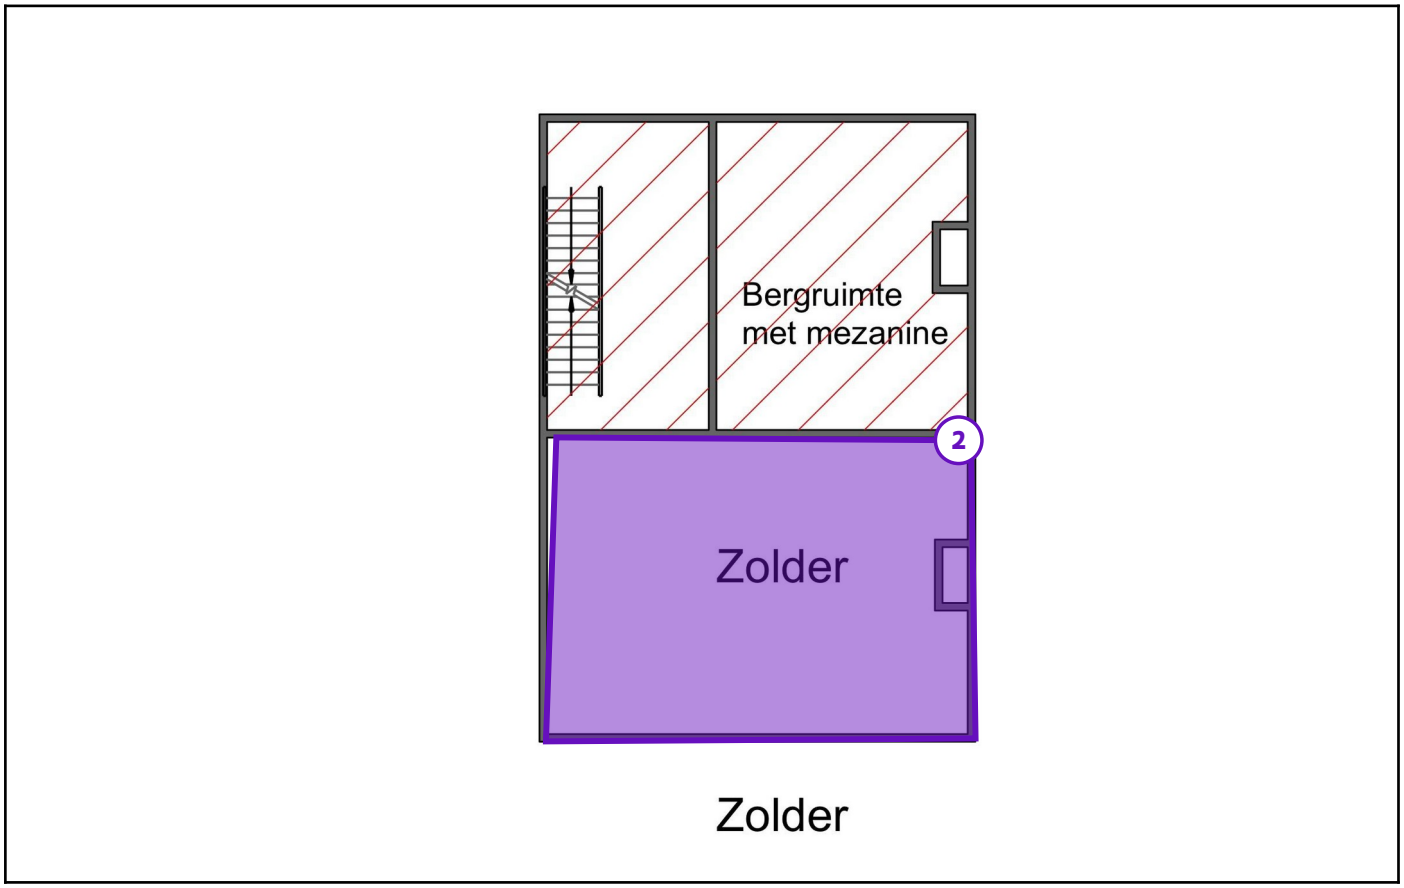
Plan 1.15: Schema zolder

Beschrijving	Type	Actie
2. Plafonds: gipskarton beplating	Advies	-

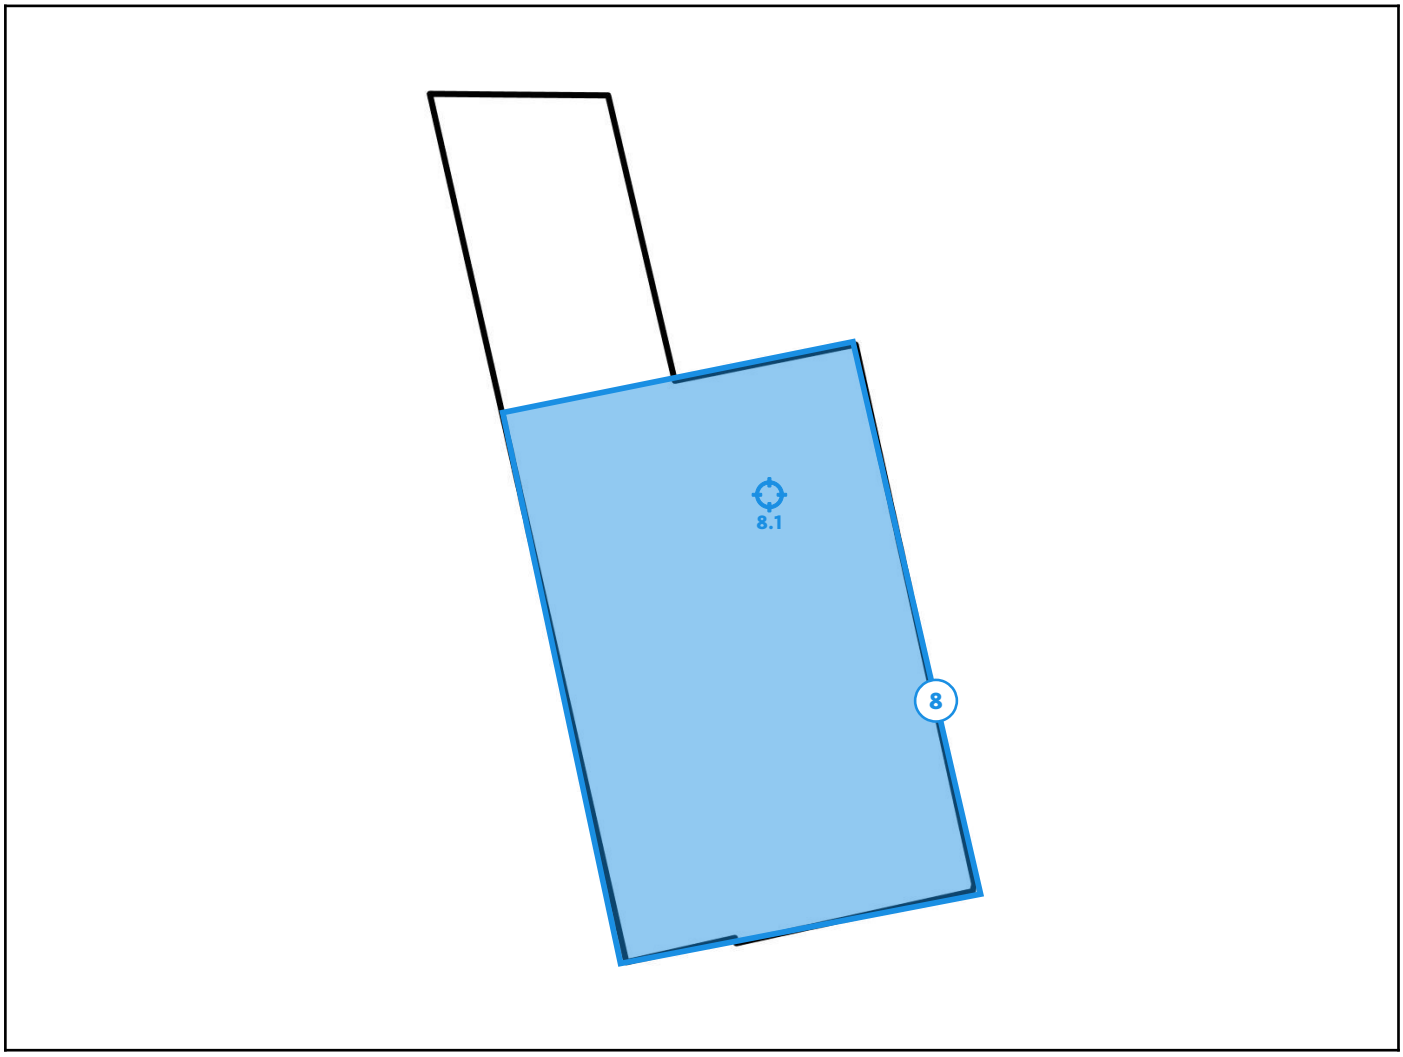
Plan 1.16: Schema dakplan

Beschrijving	Type	Actie
8. Onderdak	Geen asbest	-
8.1 Code: 601	Puntmonster	-

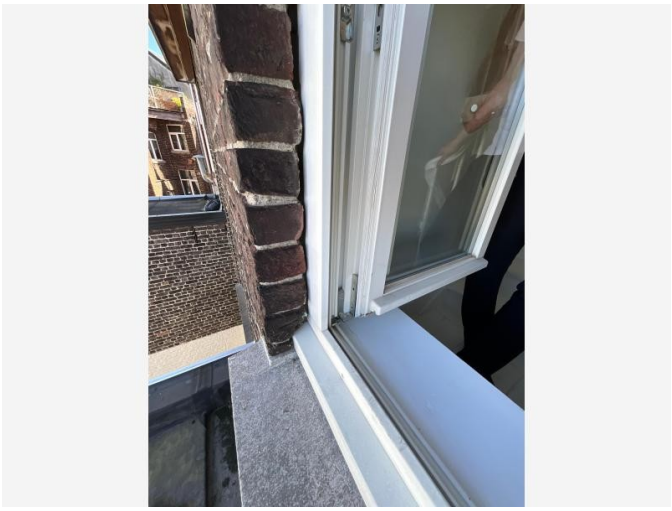
Beschrijving	Notitie	Terug te vinden op plannen
Fiche 9: Afkitting schrijnwerk	Er werd geen asbestverdacht afkittingsmateriaal vastgesteld, noch tussen kozijn en glas, noch tussen kozijn en muur. De ramen zijn recentelijk vernieuwd.	-
Fiche 10: EPDM dakbedekking	Tijdens de inspectie kon enkel de bovenste laag worden vastgesteld. Dit geeft enkel een indicatie van de asbestveilige toestand van de bovenste laag. Bij sloop of grondige (renovatie) werken en bij het (plaatselijk) verwijderen van de dakbedekking dienen steeds bijkomende stalen te worden genomen van elke onderliggende laag die niet tijdens de monstername konden worden aangetroffen vanwege het niet-destructief karakter van het onderzoek.	Plan 1.14: Schema woning +2
Fiche 11: Dakpannen	Het dak bestaat uit dakpannen.	Plan 1.17: Schema dakplan
Fiche 12: Materialen aan de stookketel	-	-
