Asbestinventarisattest

Kortrijksesteenweg 971, 9000 Gent

Attestnummer : **20251119-000282.000**
Uitgegeven op : **19.11.2025**
Geldig tot : **19.11.2035**

Niet-asbestveilig

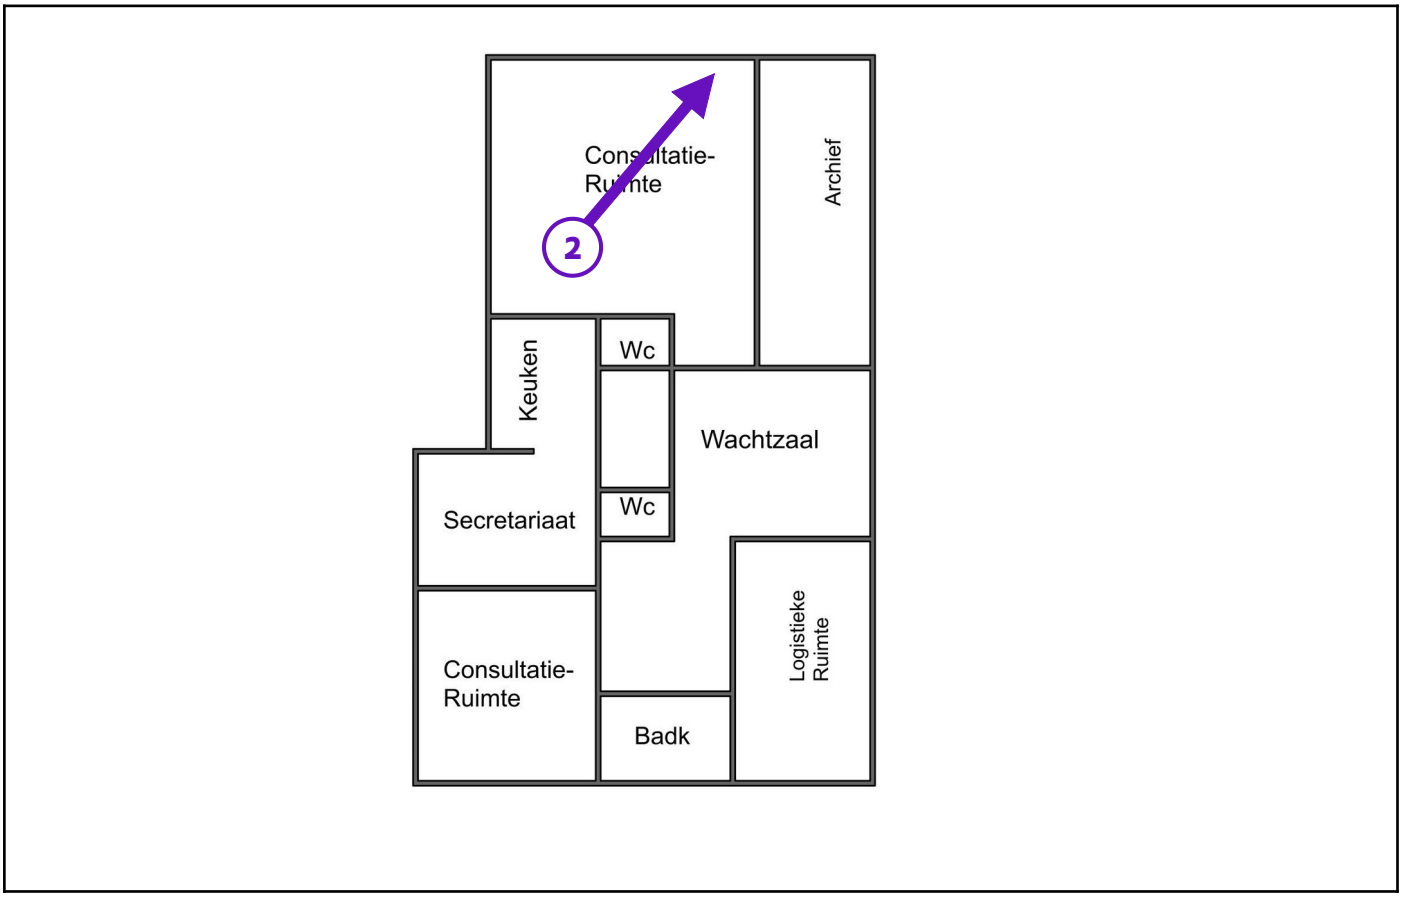
Plan 1.1: Schema appartement

Beschrijving	Type	Actie
2. Schouw niet inspecteerbaar	Beperking	-

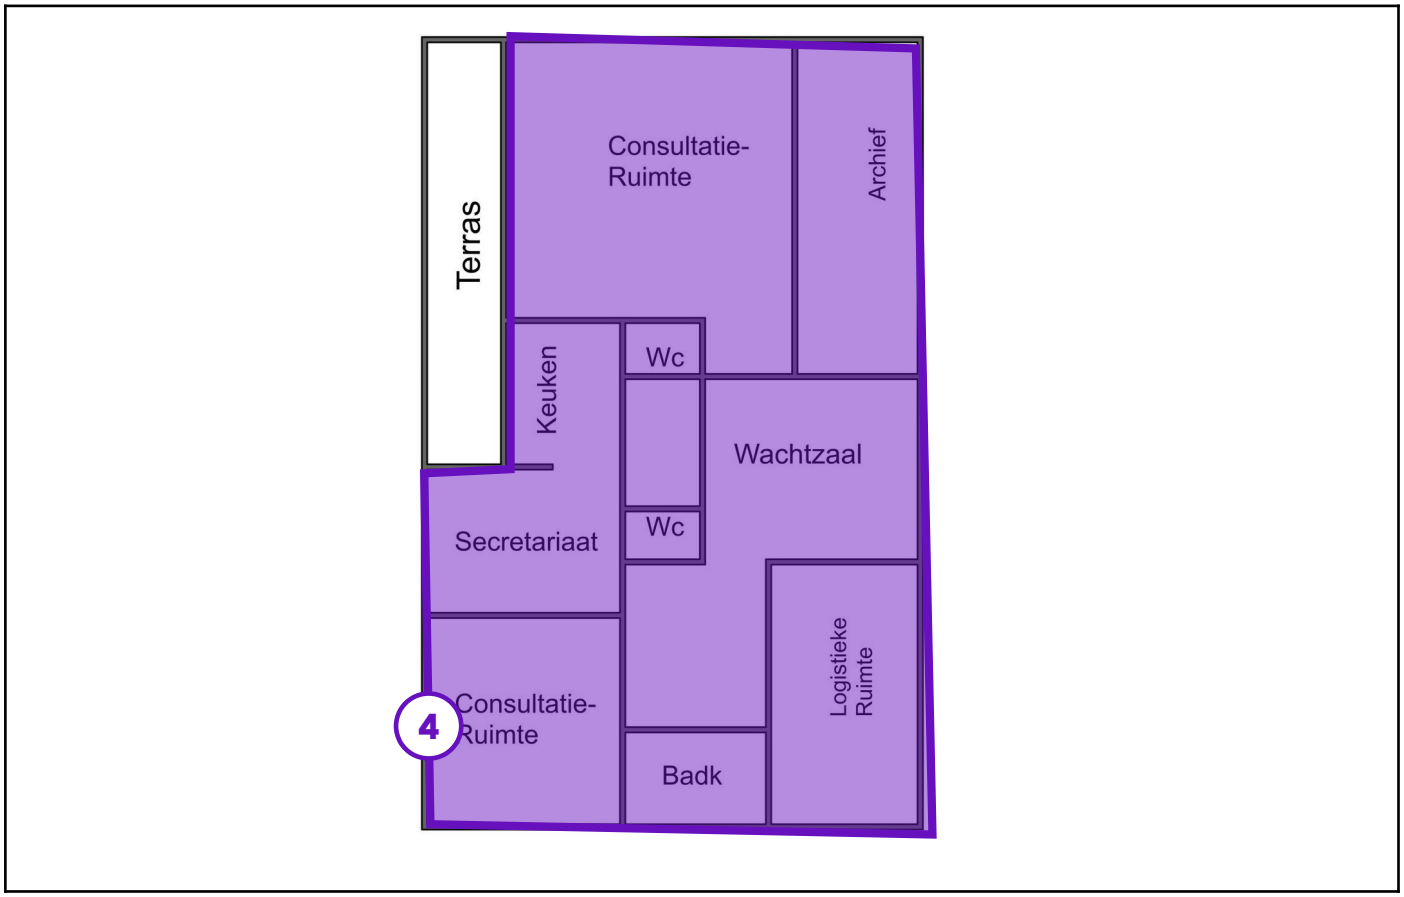
Plan 1.5: Schema appartement

Beschrijving	Type	Actie
4. Lijm onder vloerbedekking	Advies	-

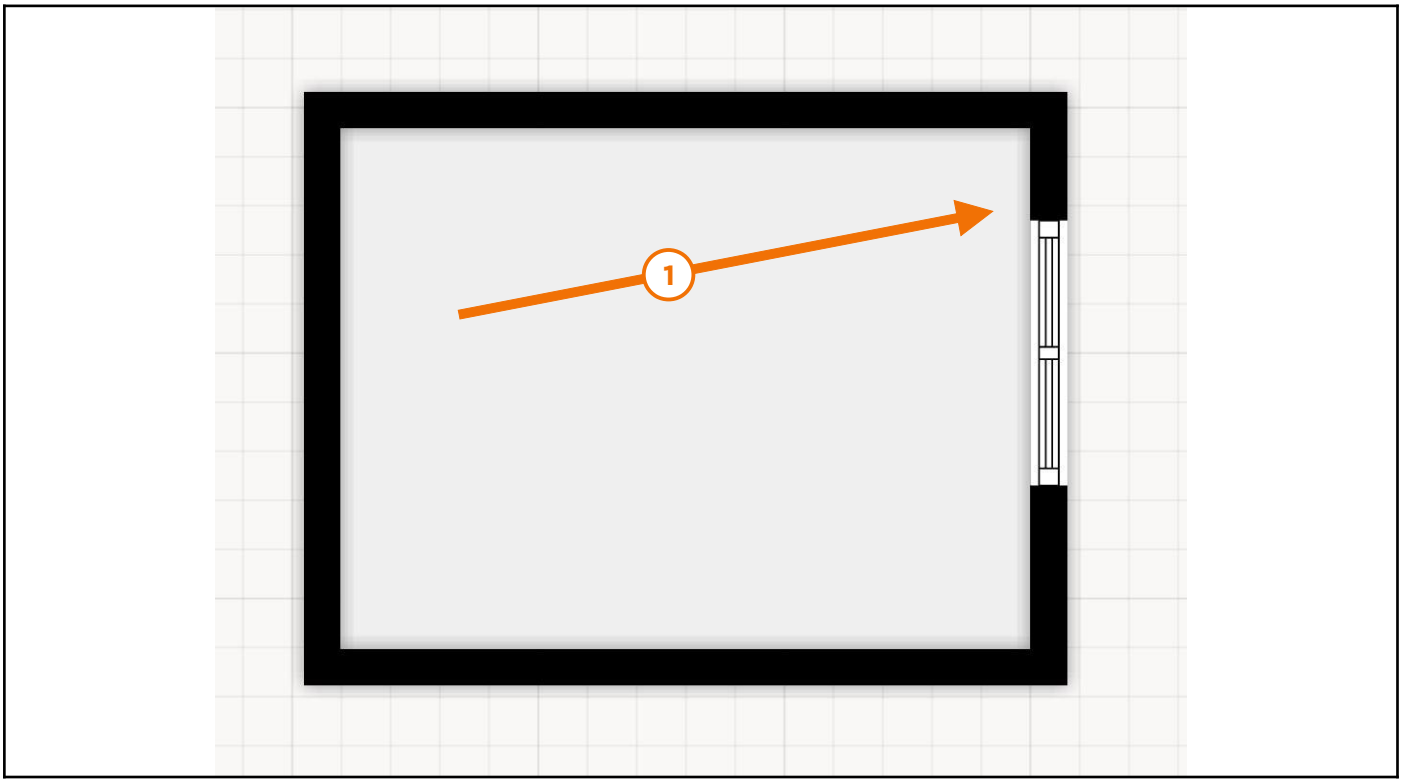
Plan 1.6: Kelderberging nr 14

Beschrijving	Type	Actie
1. Bakelieten schakelaar in de kelder	Asbestmateriaal	Verwijderen

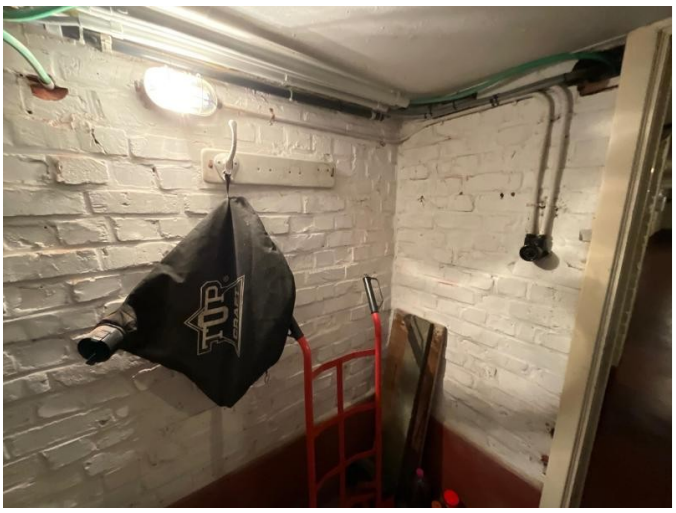
Fiche 1: Bakelieten schakelaar in de kelder

Het asbestmateriaal valt onder de mijlpaal van 2040.

Eindbeoordeling materiaalrisico	Verhoogd materiaalrisico en/of verhoogde kans op vezelvrijgave

Gebondenheid	Categorie 1: hechtgebonden in oorsprong
Asbestsoort (vezeltype)	Crocidoliet aanwezig
Asbestconcentratie	Laag (< 50%)
Afschermingsgraad van het gehele materiaal	Geheel of deels (ook) vrij aan de binnenlucht
Toestand van het materiaal	Licht beschadigd, licht verweerd. Intact calciumsilicaatmateriaal of categorie III 'gebondenheid'

Beschrijving	Bakelieten schakelaar in de kelder
Omgeving	Binnen
Primaire drager	Communicatie en elektrische infrastructuur en uitrusting
Asbestmateriaal	Plaat, paneel, tablet - Type Bakeliet
Bindmiddel van asbestmateriaal	Kunststof of -hars
Gebondenheid op basis van bindmiddel	Hecht
Hoeveelheid (oppervlakte - dikte - aantal)	• 0,10 m^2 - 2,00 cm - 1 stuk
Totaal volume	0,002 m^3
Eenvoudig bereikbaar	Ja
Bevestigingswijze	• Geschroefd
Identificatiemethode	De asbestdeskundige beoordeelt het materiaal als asbesthoudend, en dit zonder monstername.
Destructieve handeling voor identificatie	Nee

Verwijderen

- Zorg voor een veilig beheer. Vermijd het beschadigen van het asbestmateriaal. Controleer de toestand jaarlijks op wijzigingen.
- Voer bijkomende staalname(s) uit.

- Eenvoudige handelingen: mag via doe-het-zelf of door werknemer(s) met opleidingsattest eenvoudige handelingen
  Indien u dit als doe-het-zelver wenst te verwijderen dient u de nodige voorzorgsmaatregelen te nemen:

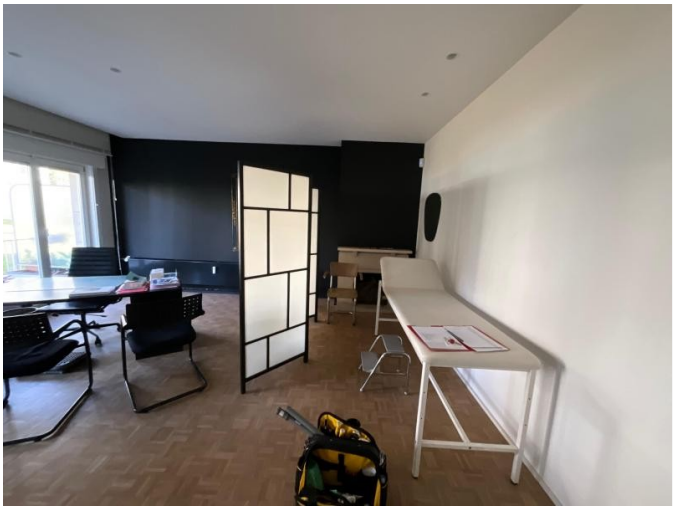
Fiche 2: Schouw niet inspecteerbaar

Tijdelijke beperking

Reden: Het te onderzoeken materiaal situeert zich hoger dan 3,50 m te rekenen vanaf een veilige ondergrond

Uitleg van de asbestdeskundige: In deze schouw kunnen waarneembare asbestverdachte materialen aanwezig zijn. Door de hoogte is het niet mogelijk om deze schouw in detail te bekijken.

Dit geldt zowel voor de bovenzijde als de binnenkant van de schouw.

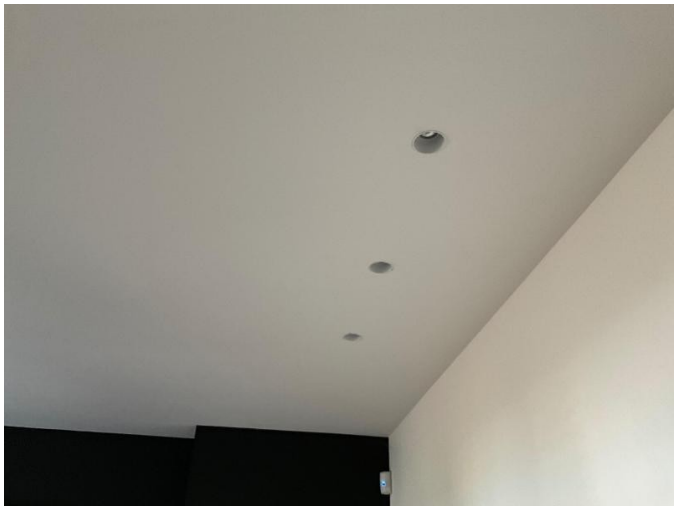
Fiche 3: Plafond gipskarton beplatingen.

Verschillende plafonds bestaan uit gipskartonbeplating. Binnen het kader van een niet-destructief onderzoek konden de achterliggende lagen niet worden geanalyseerd. Enkel door deze te verwijderen of door een destructief onderzoek kunnen de achterliggende lagen geanalyseerd worden. De smeerlagen tussen de gipskartonplaten kon niet worden vastgesteld, en dienen bij sanering bemonsterd te worden ingeval er twijfel is dat ze aangebracht zijn voor 2001. Bij vernieuwing van deze binnenschil wordt aanbevolen om nieuw monstername te laten nemen.

Basis voor advies	De asbestdeskundige beoordeelt het materiaal als niet-asbestverdacht.
