Asbestinventarisattest

Rabotstraat 81, 9000 Gent

Attestnummer : **20261006-000509.000**
Uitgegeven op : **06.10.2026**
Geldig tot : **06.10.2036**

Niet-asbestveilig

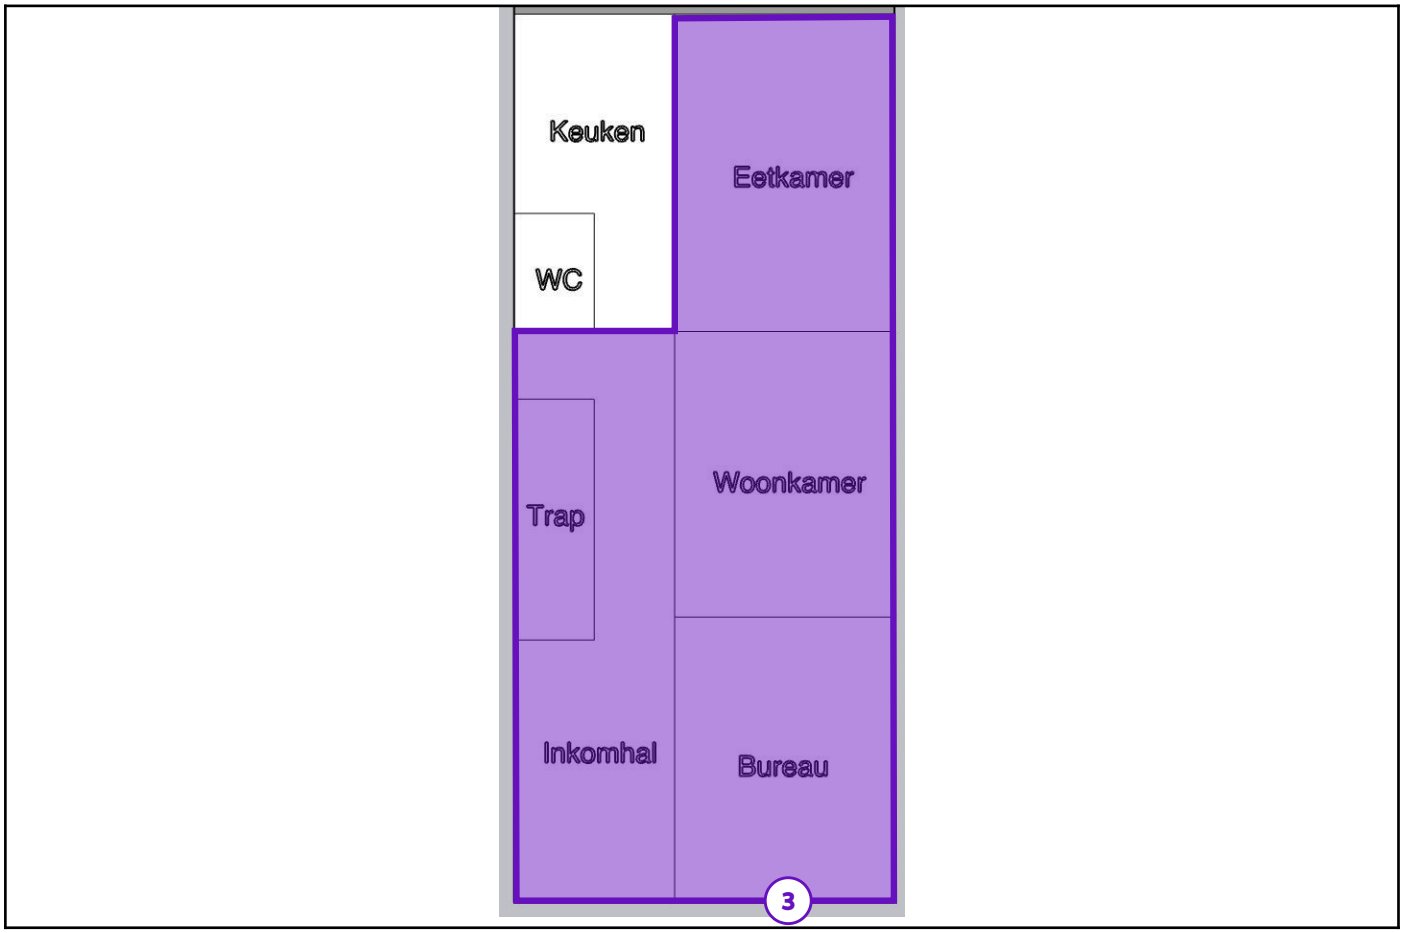
Plan 1.4: Plan gelijkvloers

Beschrijving	Type	Actie
3. Pleisterwerk plafond	Beperking	-

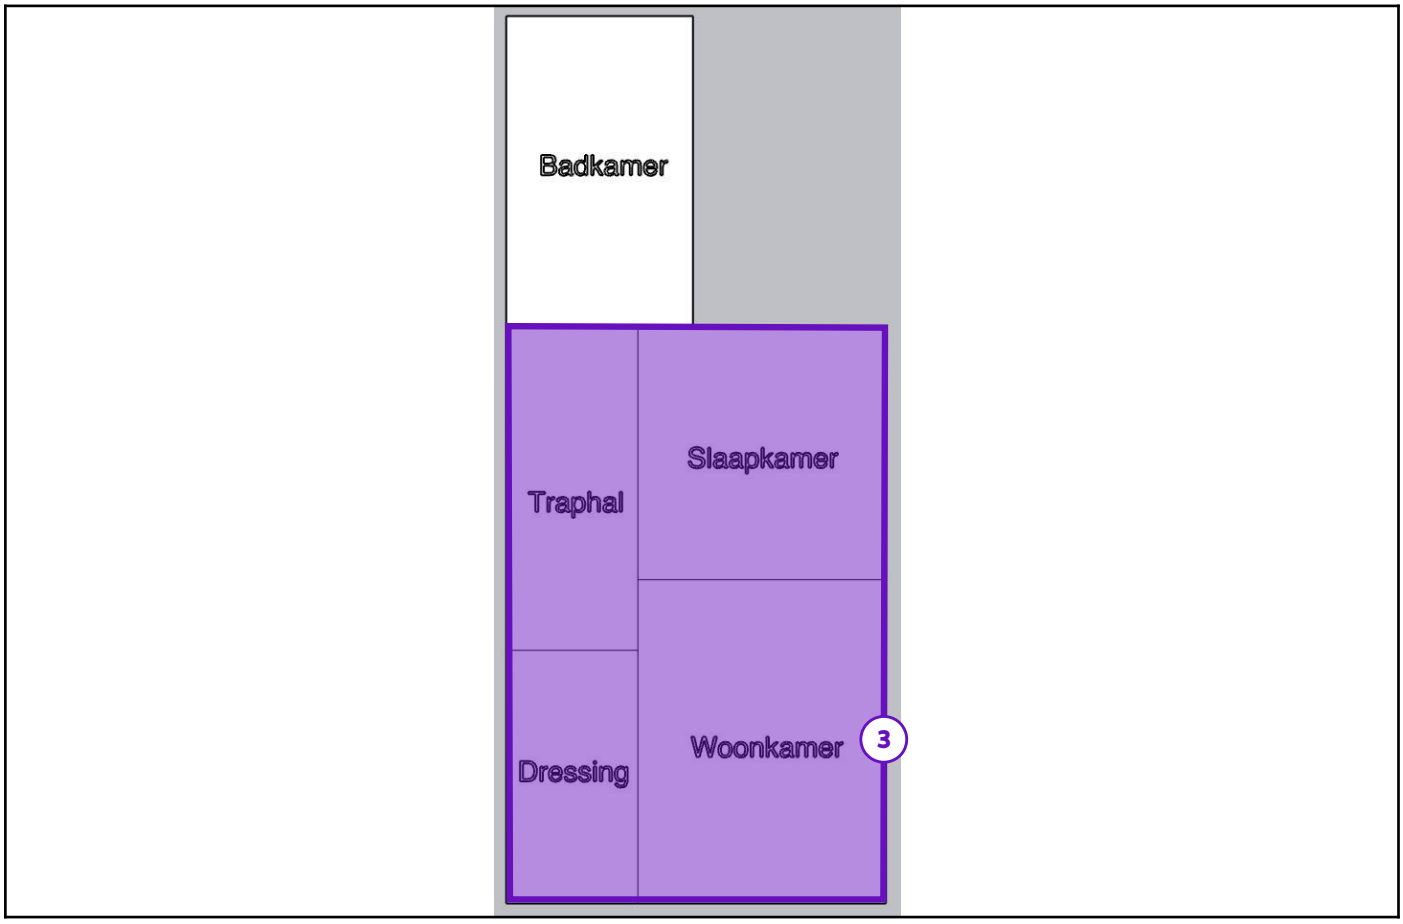
Plan 1.7: Plan V1

Beschrijving	Type	Actie
3. Pleisterwerk plafond	Beperking	-

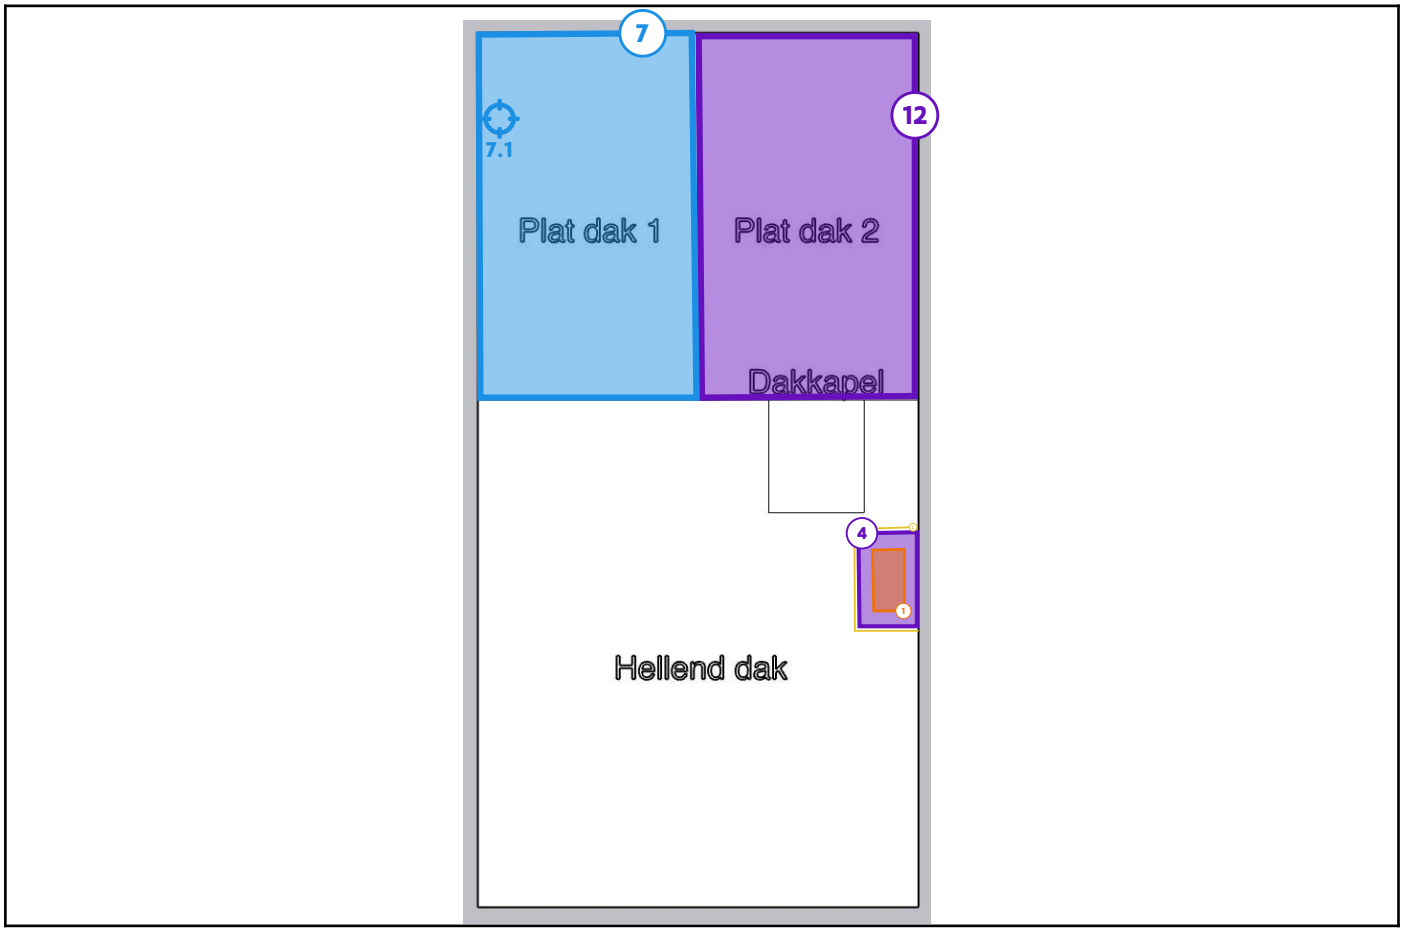
Plan 1.10: Plan dak

Beschrijving	Type	Actie
1. Schouwhoed	Asbestmateriaal	Verwijderen
2. Cementen smeerlaag rond schouw	Asbestmateriaal	Zorgvuldig beheren
4. Schouw	Beperking	-
7. Roofing plat dak 1	Geen asbest	-
7.1 Code: PM03	Puntmonster	-
12. EPDM Plat dak	Overige ruimte of materiaal	-

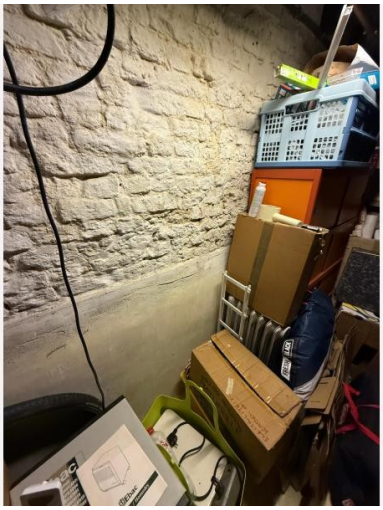
Fiche 6: Cementen smeerlaag kelder

Geen asbest

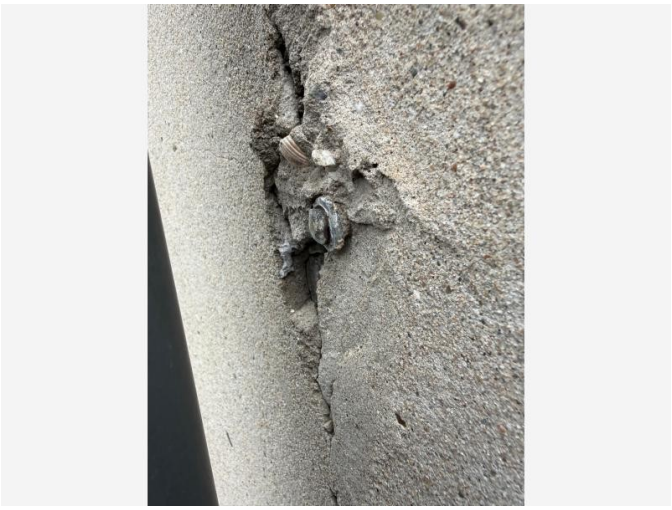
Fiche 8: Cementen smeerlaag achtergevel

Geen asbest
