Asbestinventarisattest

Mageleinstraat 21E, 9000 Gent

Attestnummer : **20230908-000121.000**
Uitgegeven op : **08.09.2023**
Geldig tot : **08.09.2033**

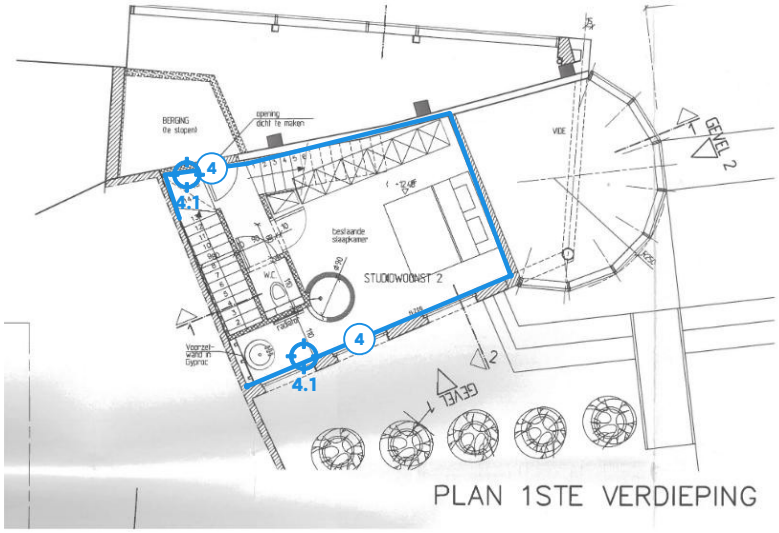
Plan 1.1: 02_Plan verdieping

Beschrijving	Type	Actie
4. Pleisterwerk muur	Geen asbest	-
4.1 Code: 1	Mengmonster	-

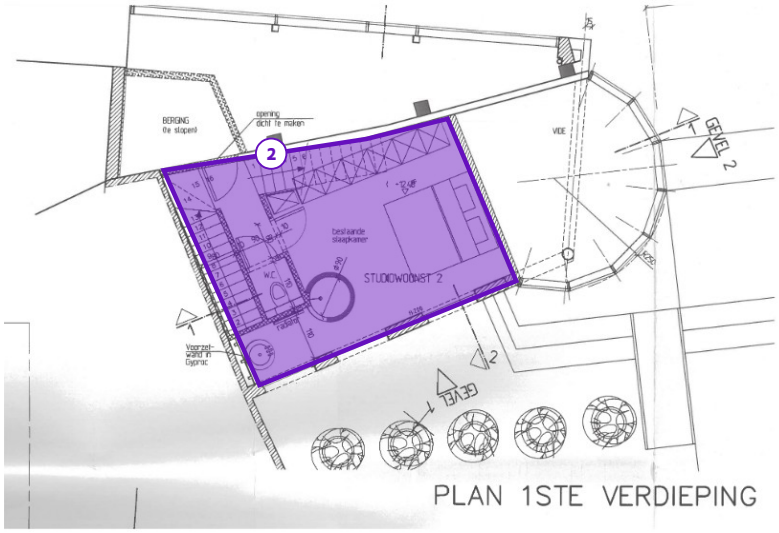
Plan 1.2: 02_Plan verdieping

Beschrijving	Type	Actie
2. Plafond in beton	Advies	-

Het beton is in beton. Er werd tijdens de inspectie geen verdacht pleisterwerk waargenomen

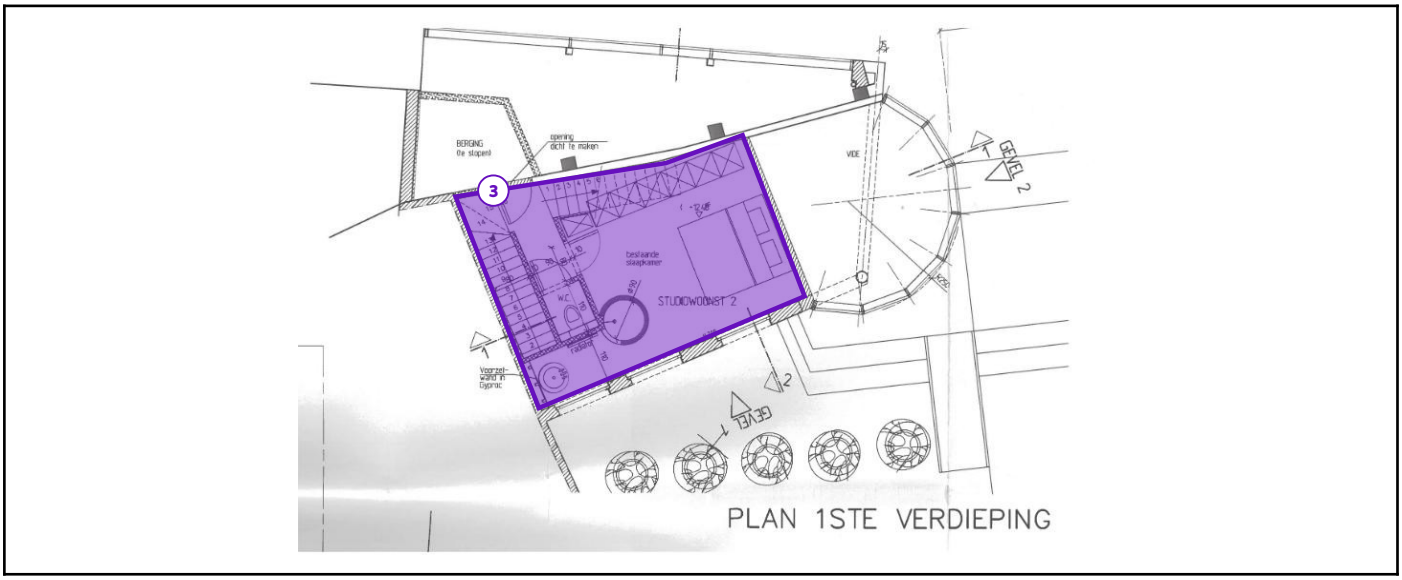
Plan 1.3: 02_Plan verdieping

Beschrijving	Type	Actie
3. Geen verdachte afwerking waargenomen	Advies	-

Er werd tijdens de inspectie geen verdachte afwerking waargenomen. Er werden geen verdachte dorpels, vensterbanken, mastiek, etc. waargenomen.

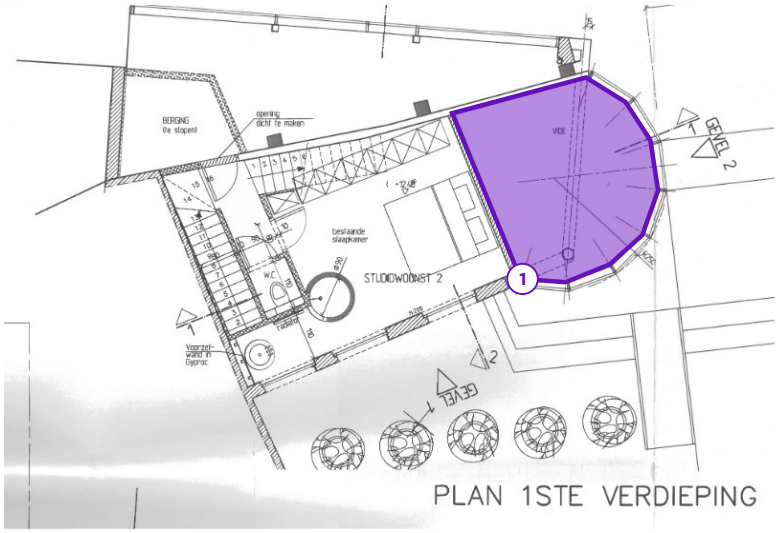
Plan 1.4: 02_Plan verdieping

Beschrijving	Type	Actie
1. dakbedekking terras afgewerkt met EPDM	Advies	-

De dakbedekking ter hoogte van het terras is afgewerkt met EPDM. Er werd geen verdachte roofing laag waargenomen.

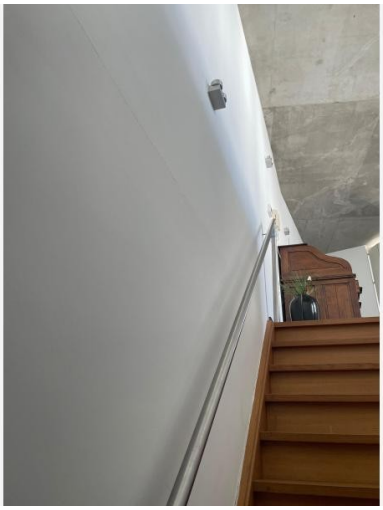
Fiche 4: Pleisterwerk muur

Geen asbest

#	Type	Referentie	Resultaat
4.1	Mengmonster	1	Geen asbest

Beschrijving	Pleisterwerk muur
Omgeving	Binnen
Primaire drager	Binnenwand
Bindmiddel van materiaal	Gips - kalk

Gebondenheid op basis van bindmiddel	Niet-hechtgebonden
Hoeveelheid (oppervlakte - dikte - aantal)	• 180,00 m^2 - 1,00 cm - 1 stuk
Totaal volume	1,80 m^3
Identificatiemethode	Vaststelling met monstername
Destructieve handeling voor identificatie	Nee
