Asbestinventarisattest

Mageleinstraat 21E, 9000 Gent

Attestnummer : **20230908-000123.000**
Uitgegeven op : **08.09.2023**
Geldig tot : **08.09.2033**

Asbestveilig

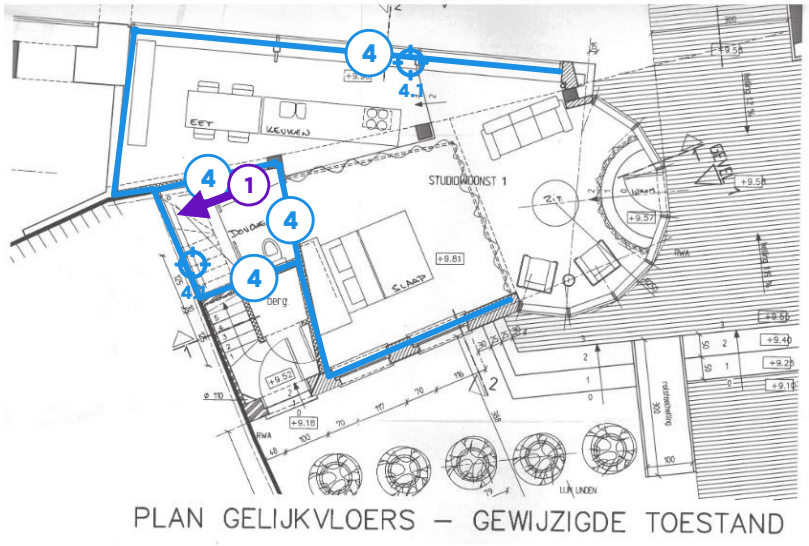
Plan 1.1: 02_Plan gelijkvloers

Beschrijving	Type	Actie
1. Geen verdachte doorvoeren waargenomen	Advies	-
4. Pleisterwerk muur	Geen asbest	-
4.1 Code: 1	Puntmonster	-

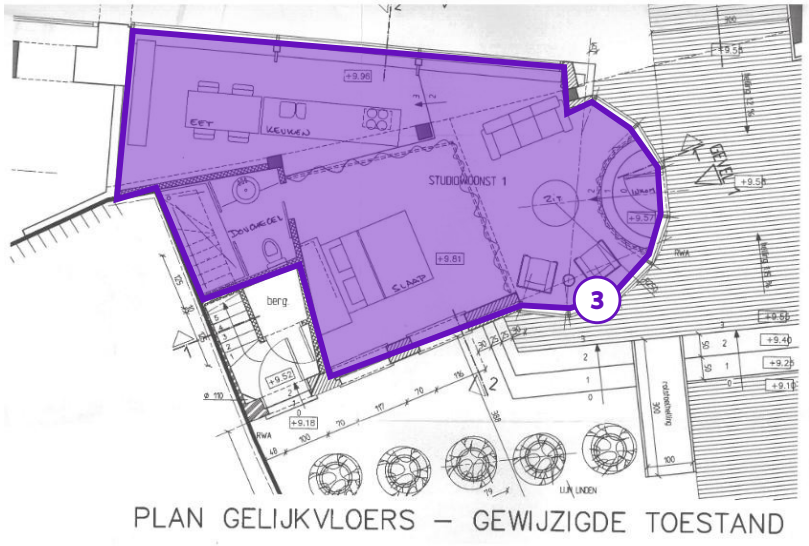
Plan 1.2: 02_Plan gelijkvloers

Beschrijving	Type	Actie
3. Plafond afgewerkt met gipsplaten	Advies	-

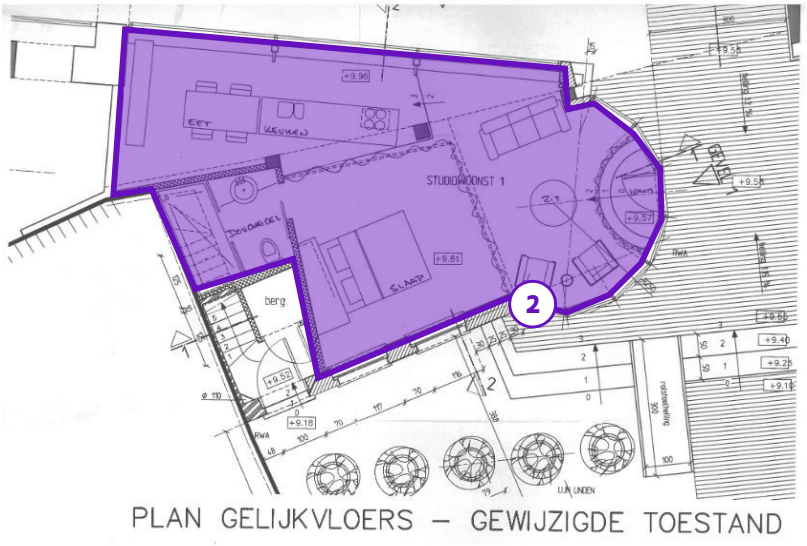
Plan 1.3: 02_Plan gelijkvloers

Beschrijving	Type	Actie
2. Geen verdachte afwerking waargenomen	Advies	-

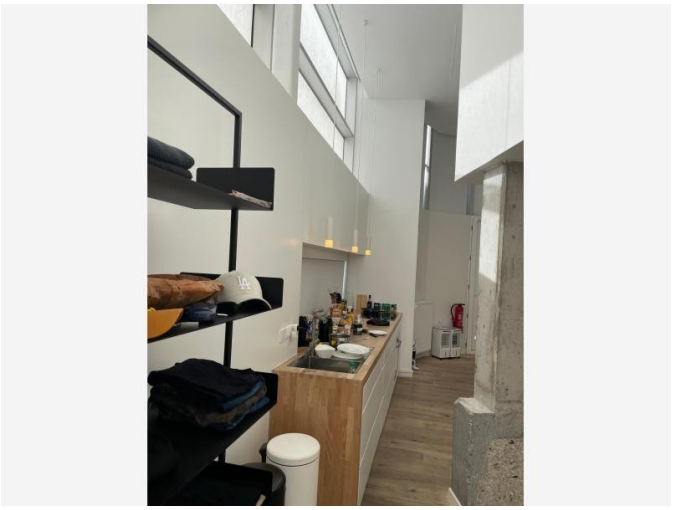
Fiche 2: Geen verdachte afwerking waargenomen

Er werd tijdens de inspectie geen verdachte afwerking waargenomen. ventsterbanken, dorpels, etc. zijn vervaardigd uit natuursteen, hout of andere niet verdachte materialen.

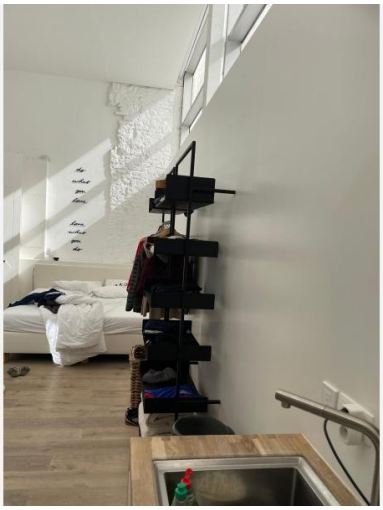
Fiche 4: Pleisterwerk muur

Geen asbest

#	Type	Referentie	Resultaat
4.1	Puntmonster	1	Geen asbest

Beschrijving	Pleisterwerk muur
Omgeving	Binnen
Primaire drager	Binnenwand
Bindmiddel van materiaal	Gips - kalk

Gebondenheid op basis van bindmiddel	Niet-hechtgebonden
Hoeveelheid (oppervlakte - dikte - aantal)	• 140,00 m^2 - 0,98 cm - 1 stuk
Totaal volume	1,372 m^3
Identificatiemethode	Vaststelling met monstername
Destructieve handeling voor identificatie	Nee
