Verslag huishoudelijke elektrische installatie op laagspanning en zeer lage spanning

Referentie: **003-20260515-01**	Datum controle: **15/05/2026**
Keurder: **003**

Eigenaar:	**De Prest**	EAN-code:	**Onbekend**
Adres installatie:	**Dendermondsesteenweg 422, 9040 - Sint-Amandsberg**	Nummer teller(s):	**20319706**
		Distributienetbeheerder installatie:	**Fluvius**

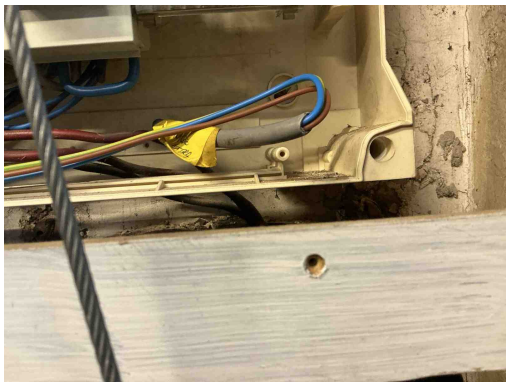
C13 - Onvoldoende bevestiging van de leiding(en) (Boek 1: 5.2.9.5).

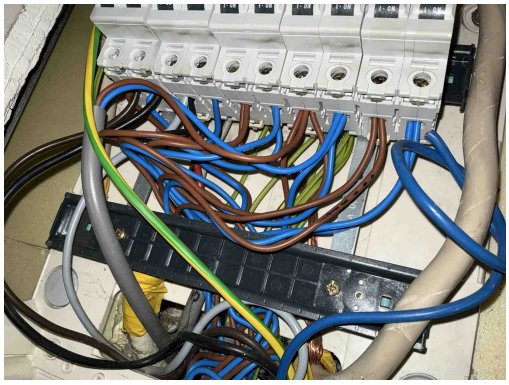
B34 - Het kabeltype van de meterbord verbinding aan de oorsprong van de installatie beantwoord niet aan de minimale vereisten vastgelegd door de distributienet beheerder. (Boek1: 1.5 + SYNERGRID C1/107)
Opmerking: Vob
