Asbestinventarisattest

Dendermondsesteenweg 422, 9040 Gent

Attestnummer : **20260519-000424.000**
Uitgegeven op : **19.05.2026**
Geldig tot : **19.05.2036**

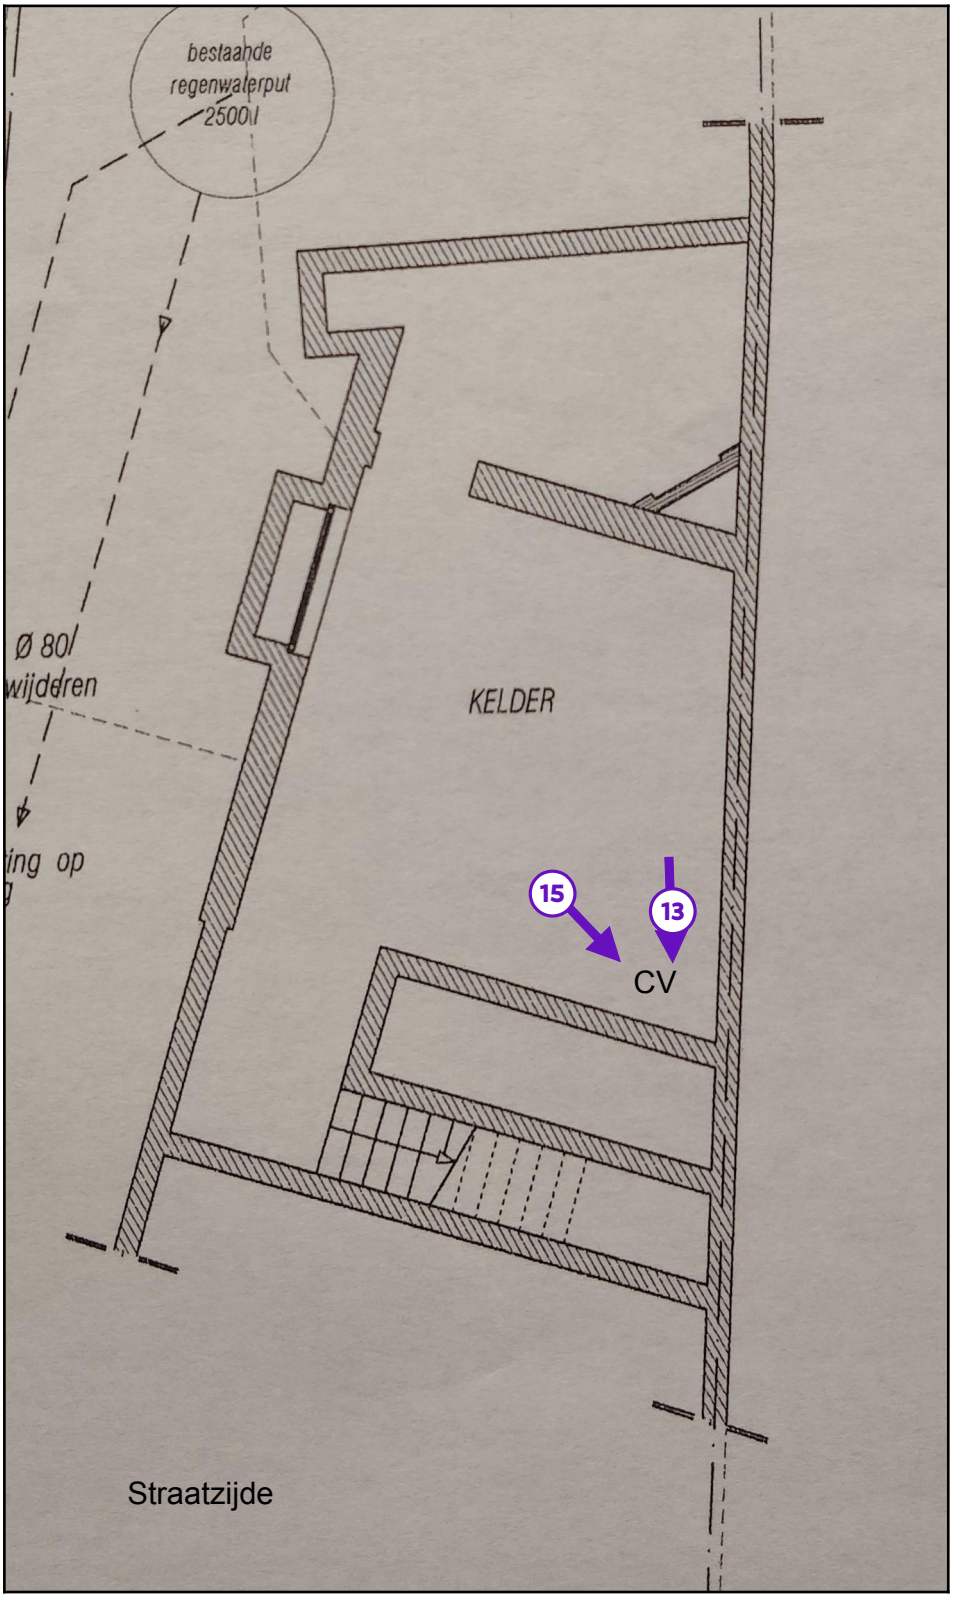
Plan 1.1: Plan kelder

13. Schouwbuis niet verdacht.	Overige ruimte of materiaal	-
15. CV Ketel Vaillant	Overige ruimte of materiaal	-

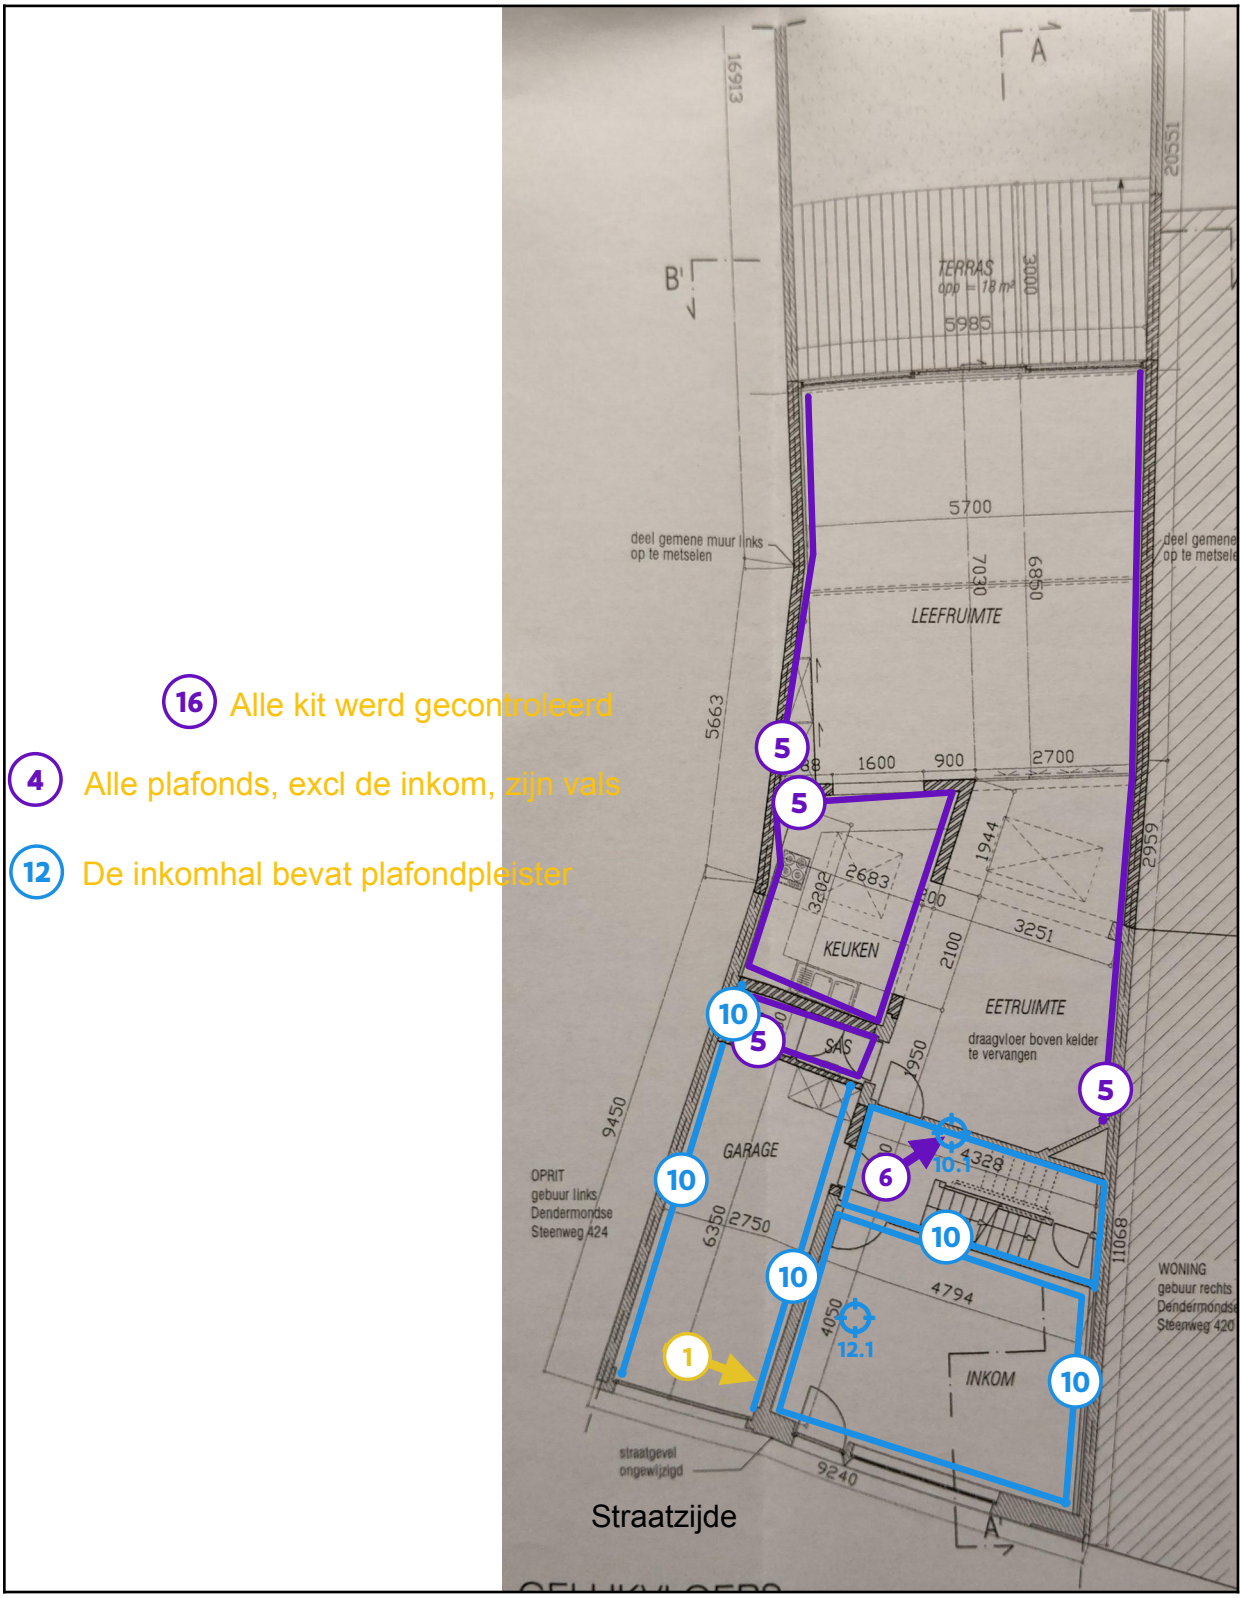
Plan 1.2: Plan gelijkvloers

1. Bakeliet Tellerkast	Asbestmateriaal	Zorgvuldig beheren
4. Valse plafonds	Advies	-
5. Valse wanden	Advies	-
6. Radiatoren	Advies	-
10. Muurpleister	Geen asbest	-
10.1 Code: 1 pleisterwerk muren	Mengmonster	-
12. Plafondpleister	Geen asbest	-
12.1 Code: 2. pleisterwerk plafonds	Mengmonster	-
16. Kit niet verdacht (visueel vastgesteld)	Overige ruimte of materiaal	-

Fiche 1: Bakeliet Tellerkast

Eindbeoordeling materiaalrisico	Laag materiaalrisico en/of verlaagde kans op vezelvrijgave

Gebondenheid	Categorie 1: hechtgebonden in oorsprong
Asbestsoort (vezeltype)	Crocidoliet aanwezig
Asbestconcentratie	Laag (< 50%)
Afschermingsgraad van het gehele materiaal	Geheel of deels vrij aan de binnenlucht, maar geen contact met binnenluchtstromen
Toestand van het materiaal	Onbeschadigd, niet verweerd

- Zorg voor een veilig beheer. Vermijd het beschadigen van het asbestmateriaal. Controleer de toestand jaarlijks op wijzigingen.
- Voer bijkomende staalname(s) uit.
- Een bijkomend onderzoek zou kunnen gebeuren na demontage van de toepassing, zodat dit op een veilige en verantwoorde manier kan gebeuren. Het bijkomend onderzoek kan bijdragen tot een betere inschatting van het risico en helpt om de (mogelijke) asbestafvalstroom te beperken.

De toepassing dient verwijderd te worden door de netbeheerder, vermoedelijk word dit uitgevoerd wanneer de oude meterkast vervangen word door een digitale meter. Zie ook link Zie https://ovam.vlaanderen.be/wie-mag-wat-verwijderen https://ovam.vlaanderen.be/voorzorgsmaatregelen-

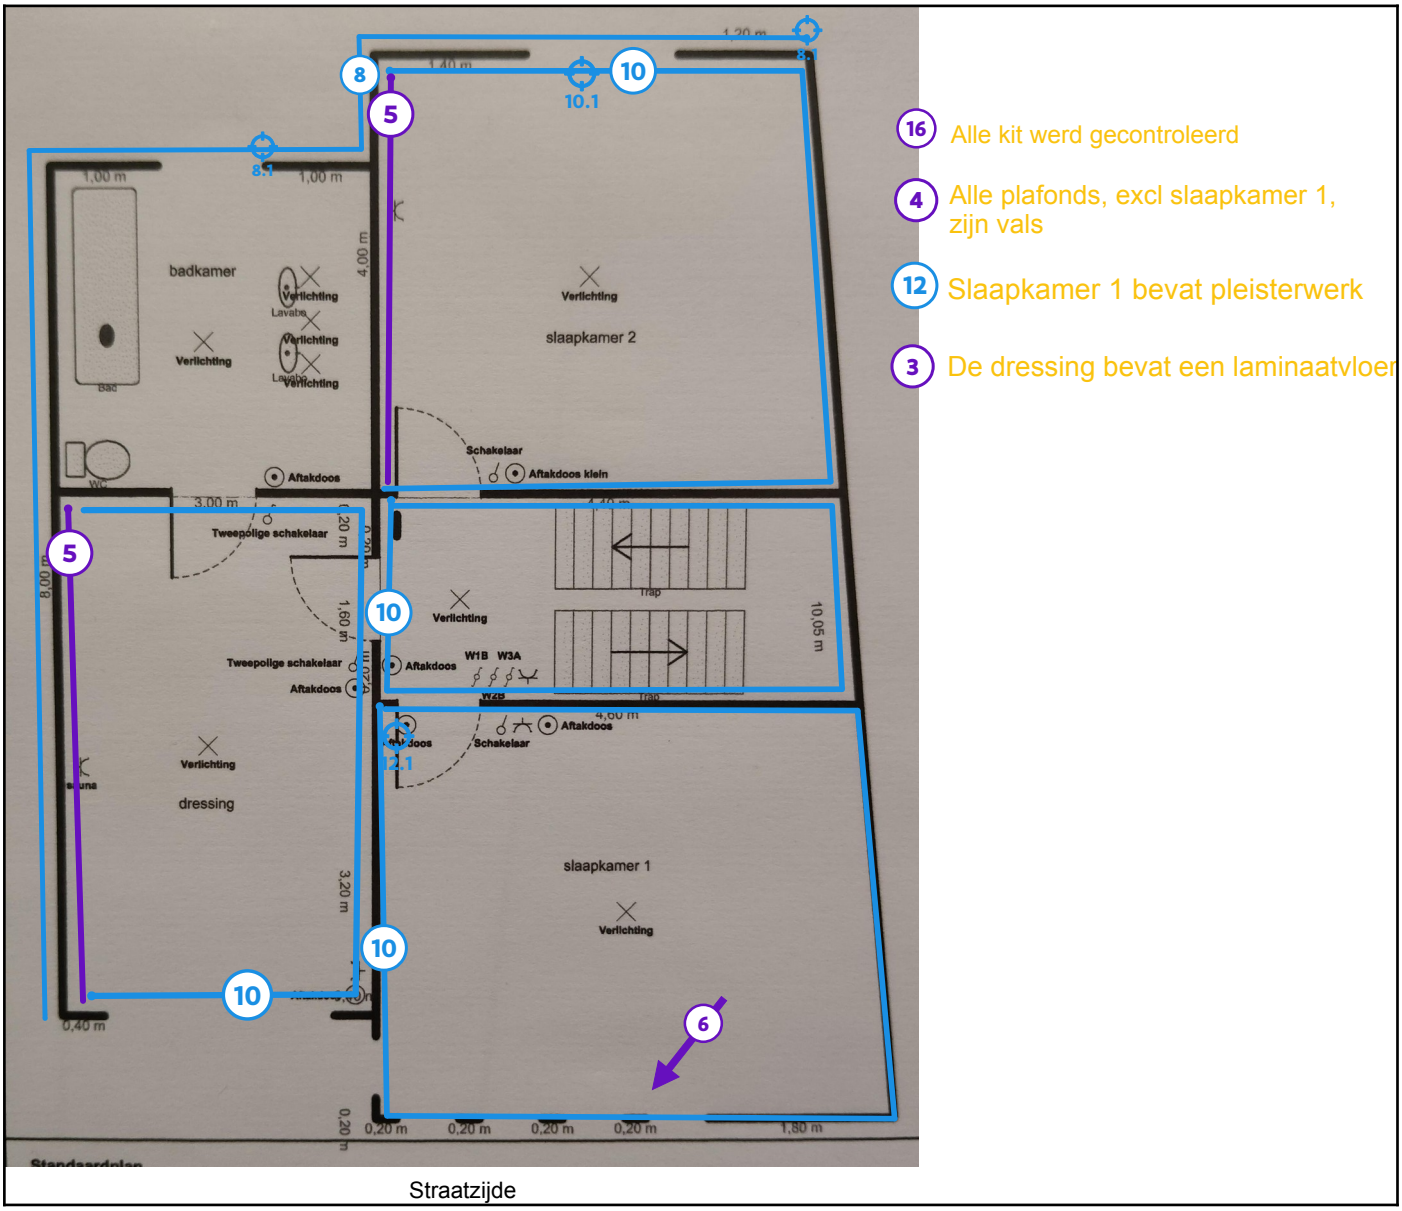
Plan 1.3: Plan +1

Beschrijving	Type	Actie
3. laminaat vloer	Advies	-
4. Valse plafonds	Advies	-
5. Valse wanden	Advies	-
6. Radiatoren	Advies	-
8. Cementering zijgevel en achtergevel (met	Geen asbest	-

staalname)		
8.1 Code: 5. Cementering zijgevel en achtergevel	Mengmonster	-
10. Muurpleister	Geen asbest	-
10.1 Code: 1 pleisterwerk muren	Mengmonster	-
12. Plafondpleister	Geen asbest	-
12.1 Code: 2. pleisterwerk plafonds	Mengmonster	-
16. Kit niet verdacht (visueel vastgesteld)	Overige ruimte of materiaal	-

De laminaat vloer is niet asbest verdacht, het is niet gekend wat eronder bevindt, bij vloer werken extra controle aangewezen.

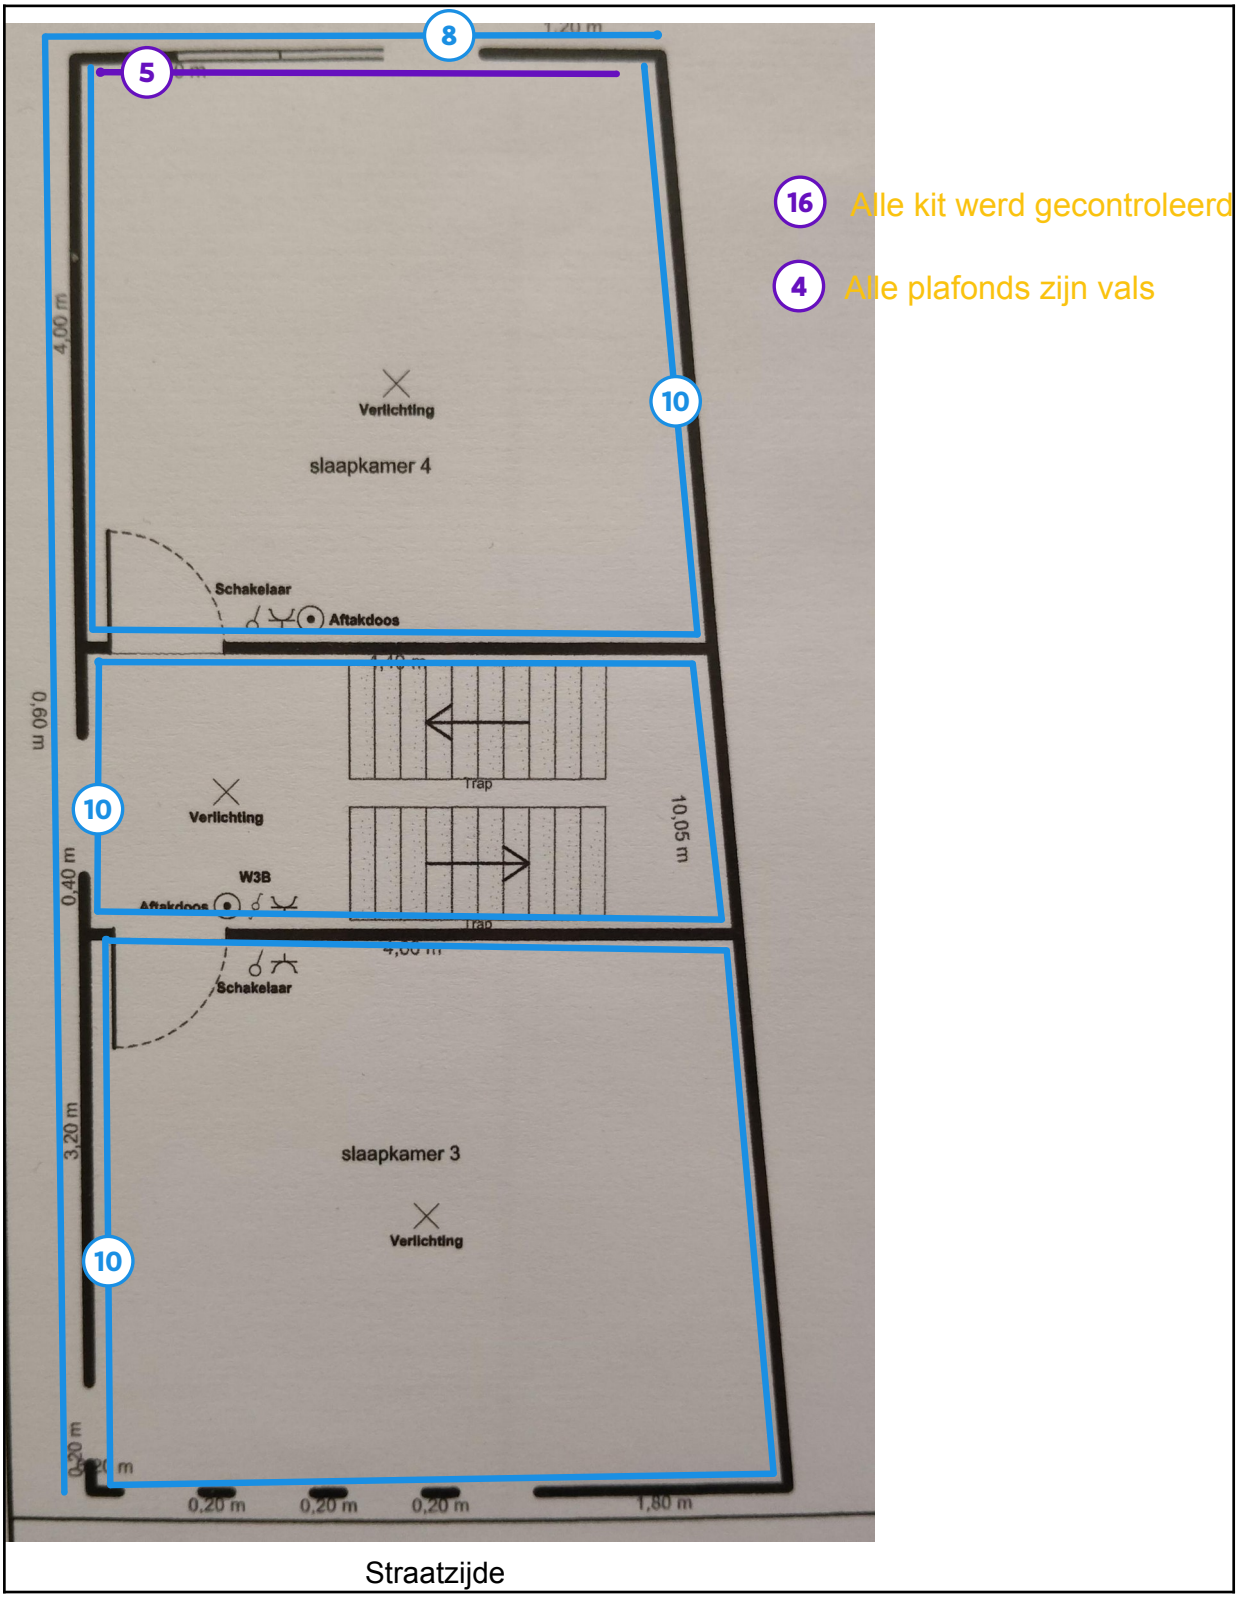
Plan 1.4: Plan +2

4. Valse plafonds	Advies	-
5. Valse wanden	Advies	-
8. Cementering zijgevel en achtergevel (met staalname)	Geen asbest	-
10. Muurpleister	Geen asbest	-
16. Kit niet verdacht (visueel vastgesteld)	Overige ruimte of materiaal	-

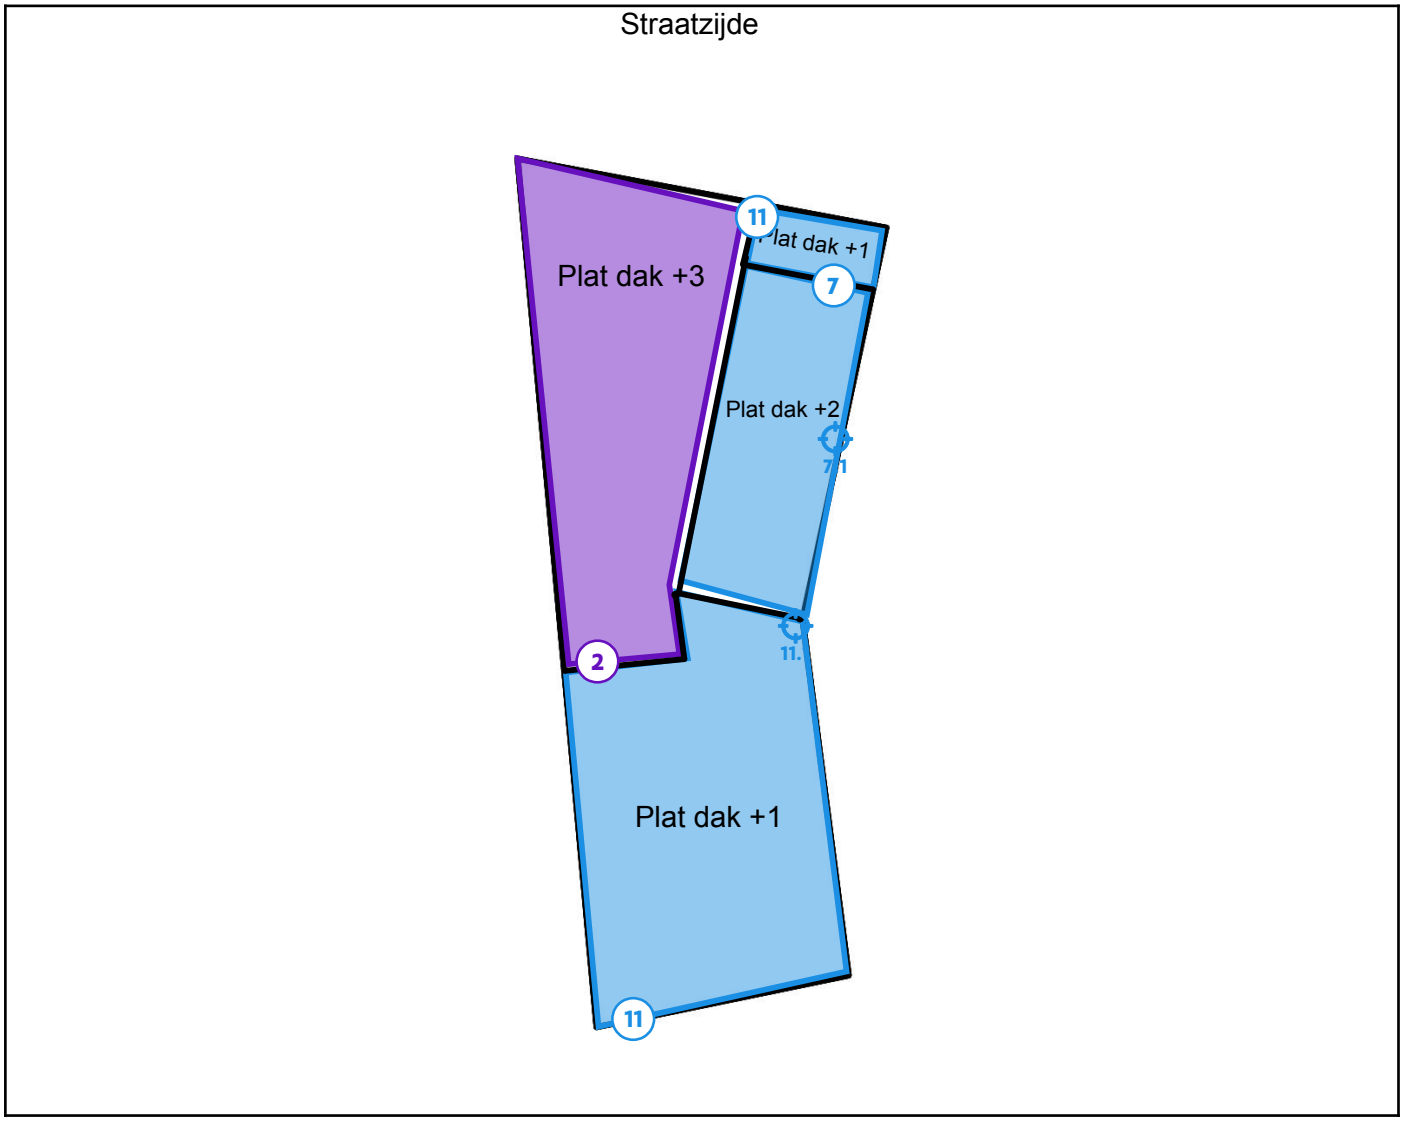
Plan 1.5: Plan dak

Beschrijving	Type	Actie
2. Plat dak niet zichtbaar (tijdelijke beperking)	Beperking	-
7. Roofing +2 (met staalname)	Geen asbest	-
7.1 Code: 4. Roofing +2	Puntmonster	-
11. Roofing +1 (met staalname)	Geen asbest	-
11.1 Code: 3 Roofing +1	Puntmonster	-

Reden: Het te onderzoeken materiaal situeert zich hoger dan 3,50 m te rekenen vanaf een veilige ondergrond

Uitleg van de asbestdeskundige: Het plat dak is niet waarneembaar en situeert zich hoger dan 3.50m te rekenen vanaf een veilige ondergrond (door regenweer en de kans om uit te schuiven is er geen ladder geplaatst op plat dak 2 om naar plat dak 3 te gaan), bij werken extra controle bv door middel van een stelling, hoogtewerker.

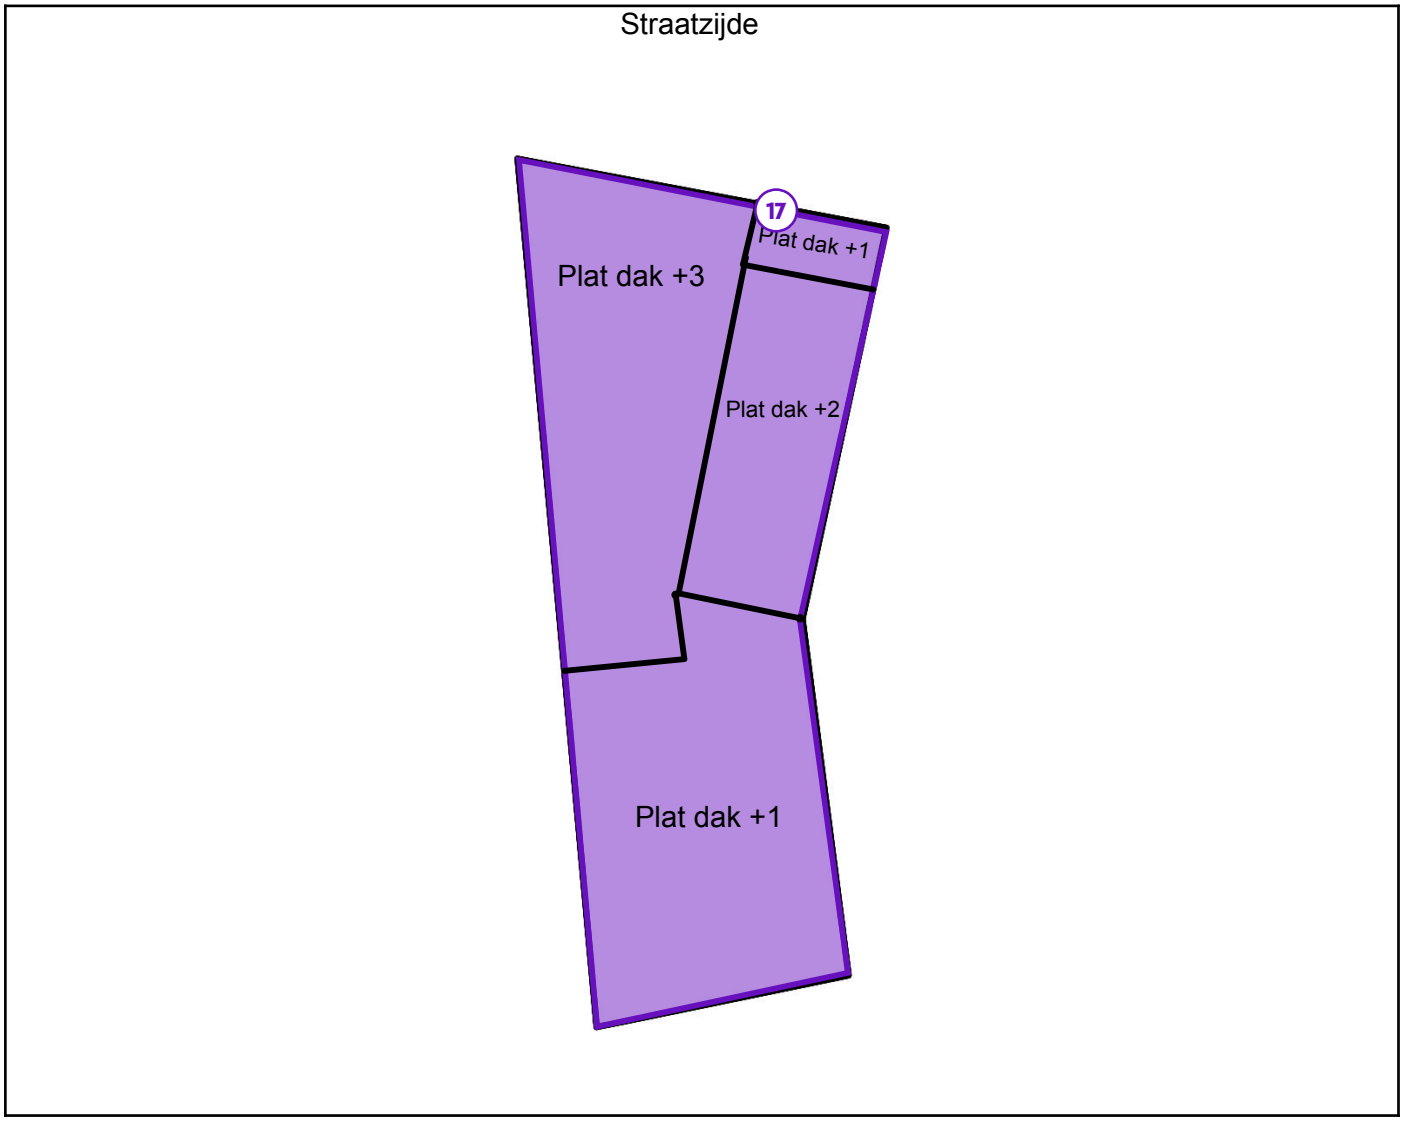
Plan 1.6: Plan dak

Beschrijving	Type	Actie
17. Onderdak platte daken (niet waarneembaar)	Overige ruimte of materiaal	-

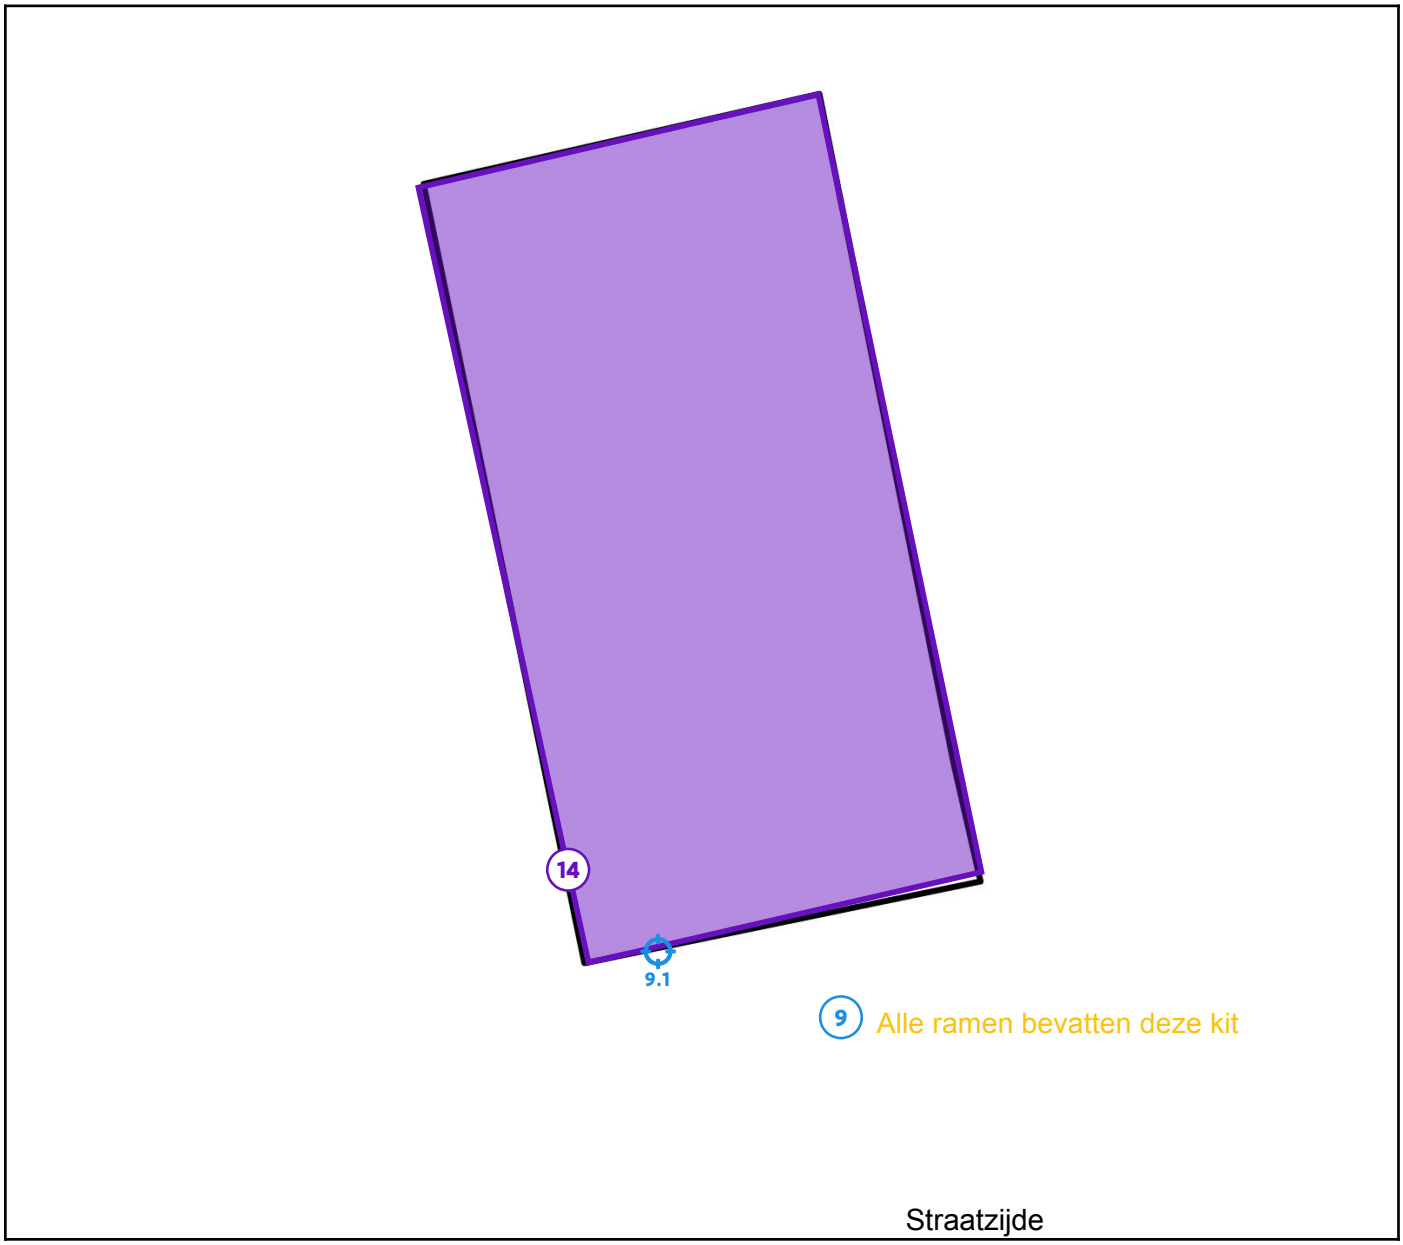
Plan 2.1: Tuinberging plan

Beschrijving	Type	Actie
9. Kit kozijn-glas bijgebouw (met staalname) houten raam	Geen asbest	-
9.1 Code: 6. Kit tuinberging	Puntmonster	-
14. Dakbedekking tuinberging	Overige ruimte of materiaal	-

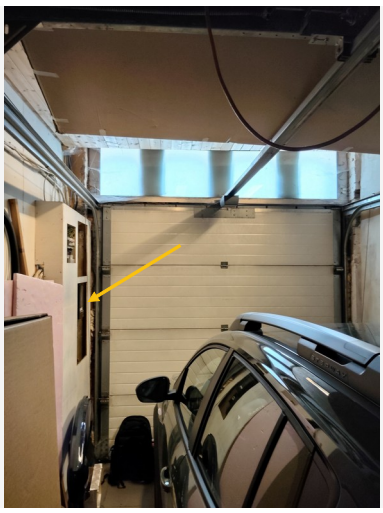
Asbestmateriaal

De toepassing is eigendom van de nutsmaatschappij. Bij verwijdering /vervangen van het toestel is een bijkomende staalname aangewezen om de berging van afvalstromen te beheersen. Dit valt dan onder de verantwoordelijkheid van de netwerkbeheerder.

Beschrijving	Bakeliet Tellerkast
Omgeving	Binnen
Primaire drager	Communicatie en elektrische infrastructuur en uitrusting
Asbestmateriaal	Plaat, paneel, tablet - Type Bakeliet
Bindmiddel van asbestmateriaal	Kunststof of -hars
Gebondenheid op basis van bindmiddel	Hecht
Hoeveelheid (oppervlakte - dikte - aantal)	• 0,50 m^2 - 0,20 cm - 1 stuk
Totaal volume	0,001 m^3
Eenvoudig bereikbaar	Ja
Bevestigingswijze	• Geschroefd
Identificatiemethode	De asbestdeskundige beoordeelt het materiaal als asbestverdacht en dus asbesthoudend, en dit zonder monstername. Motivatie: De monstername brengt andere schade aan dan schade die inherent is aan de monstername.
Destructieve handeling voor identificatie	Nee
Opmerking	Er werd geen monster genomen owv beschadiging aan een elektrisch gerelateerde toepassing, extra controle bij verwijdering van het verdacht materiaal. Vermoedelijk zal de toepassing verwijderd worden bij aanpassing van het elektriciteitsnetwerk.

- Eenvoudige handelingen: mag via doe-het-zelf of door werknemer(s) met opleidingsattest eenvoudige handelingen
  Mag niet door doe -het-zelf verwijderd worden

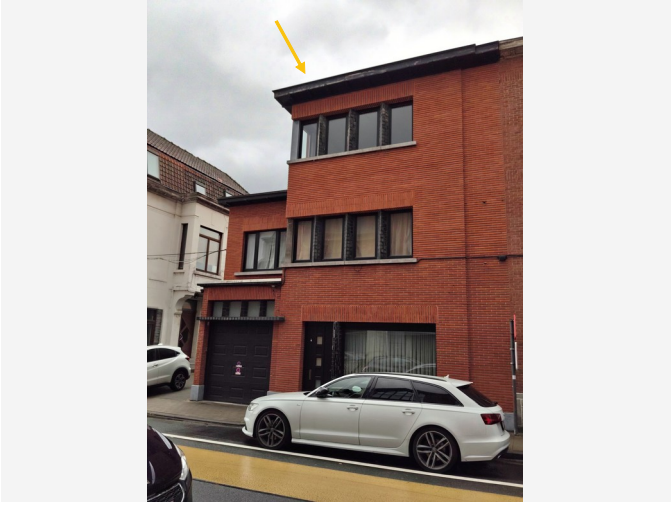
Fiche 2: Plat dak niet zichtbaar (tijdelijke beperking)

Tijdelijke beperking

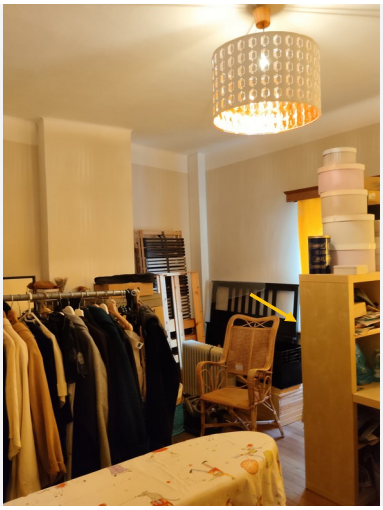
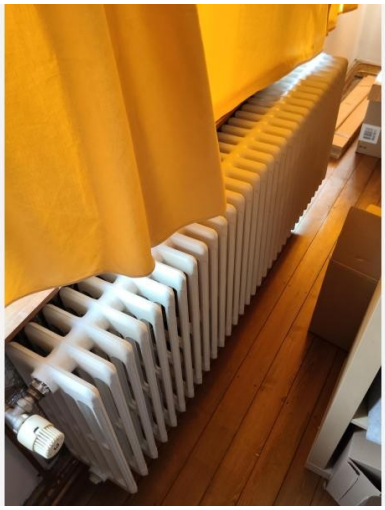
Fiche 6: Radiatoren

Mogelijks bevinden er zich in de radiatoren asbesthoudende pakkingen. Een monstername om dit uit te sluiten wordt verhinderd om destructieve handelingen aan een installatie in gebruik te vermijden.

Er kunnen inwendige asbesthoudende dichtingen aanwezig zijn tussen de lamellen of aan de doppen van de

gietijzeren radiatoren.

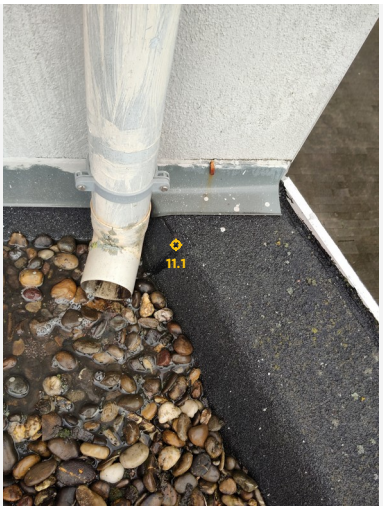
Fiche 11: Roofing +1 (met staalname)

Geen asbest

#	Type	Referentie	Resultaat
11.1	Puntmonster	3 Roofing +1	Geen asbest

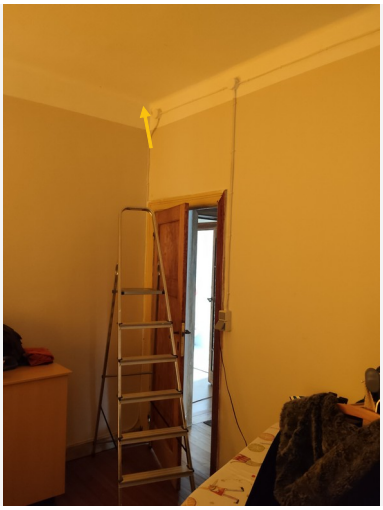
Fiche 12: Plafondpleister

Geen asbest

#	Type	Referentie	Resultaat
12.1	Mengmonster	2. pleisterwerk plafonds	Geen asbest
