Asbestinventarisattest

Onderbergen 13, 9000 Gent

Attestnummer : **20250409-000060.000**
Uitgegeven op : **09.04.2025**
Geldig tot : **09.04.2035**

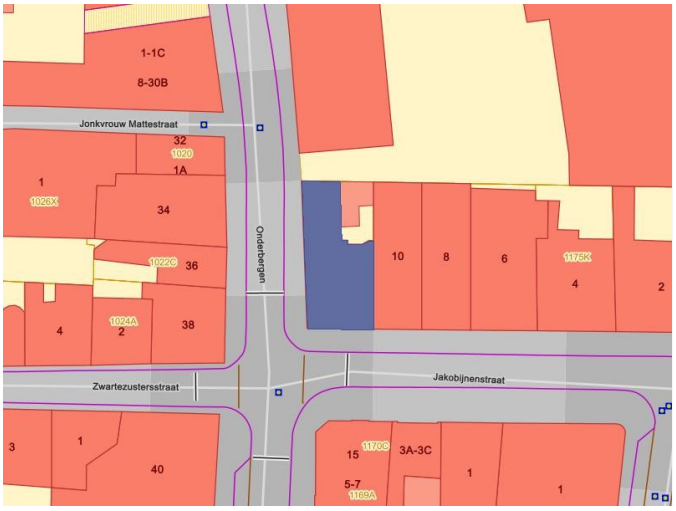
Zone 1: Hoofdgebouw

Tijdens de inspectie vastgesteld:

1 Asbestmateriaal

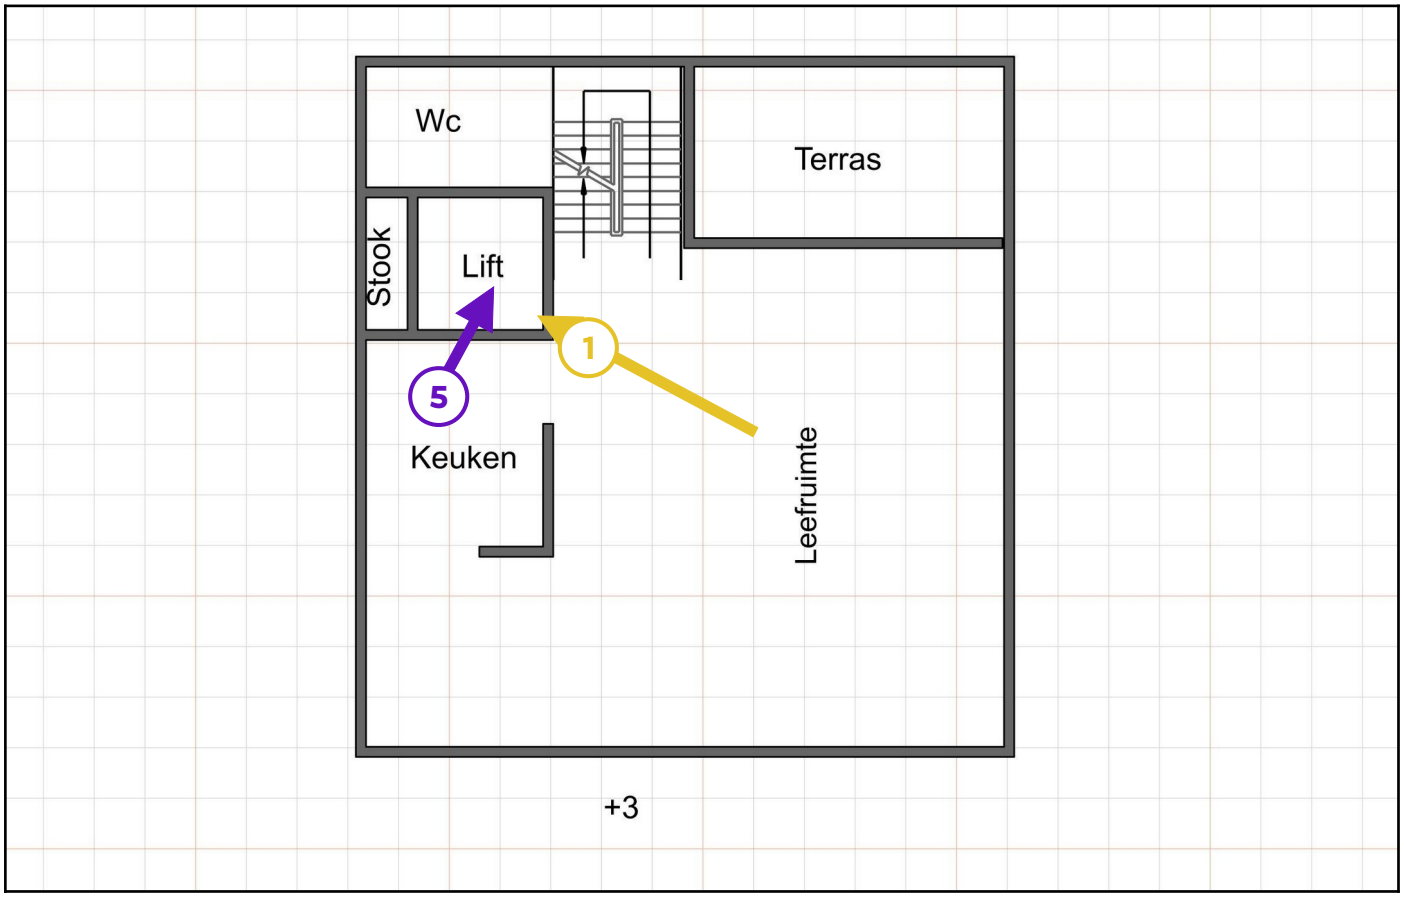
Plan 1.1: Schema appartement +3

Beschrijving	Type	Actie
1. 502. Uitrusting: bakeliet electra.	Asbestmateriaal	Zorgvuldig beheren
5. 1010. Packingen HVAC.	Advies	-

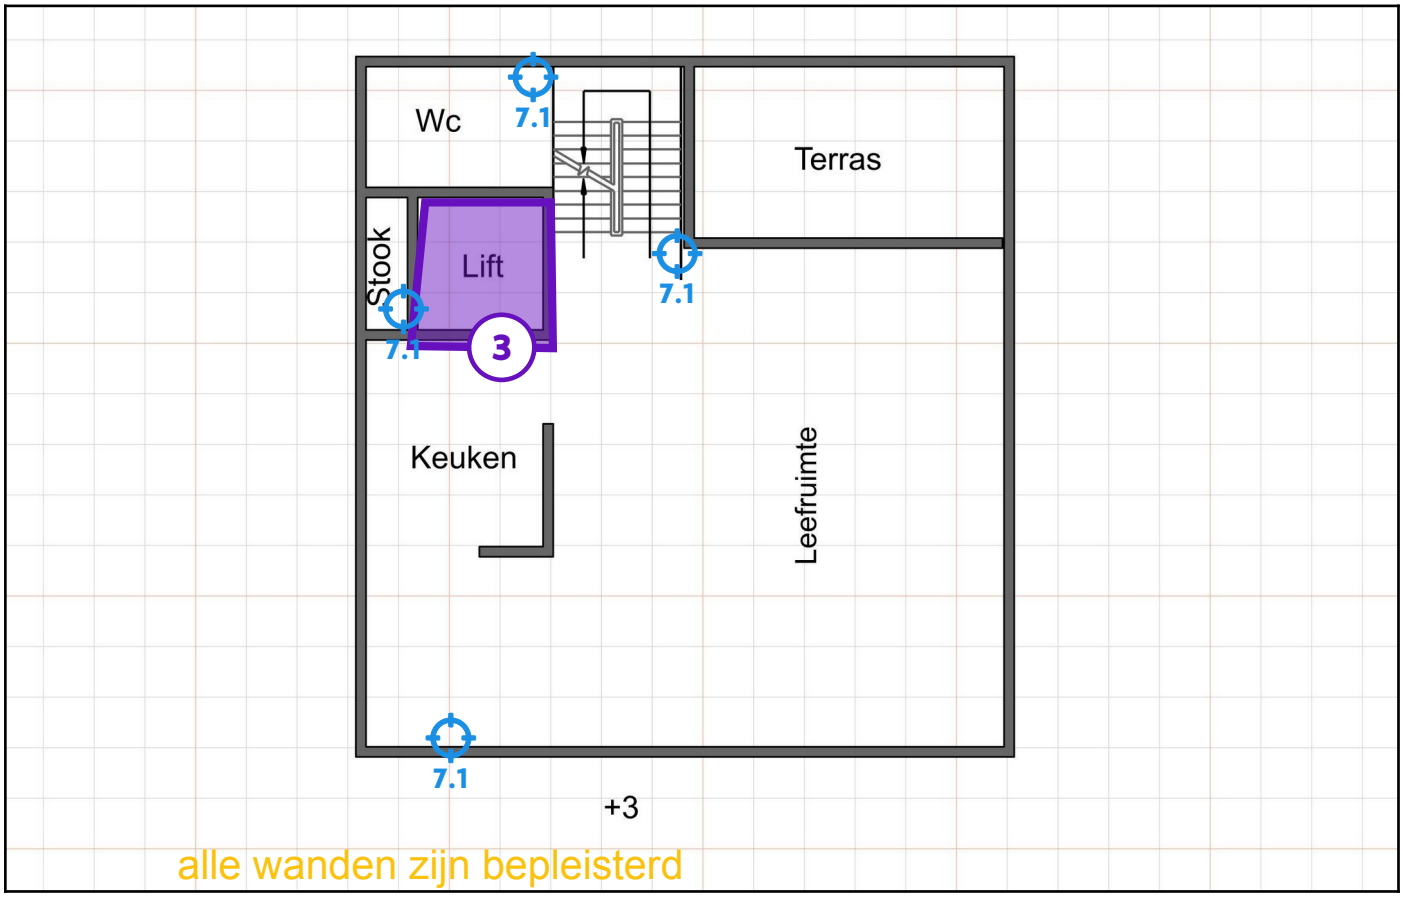
Plan 1.2: Schema appartement +3

Beschrijving	Type	Actie
3. Liftschacht	Beperking	-
7. 101. Wanden: pleisterwerk.	Geen asbest	-
7.1 Code: 101	Mengmonster	-

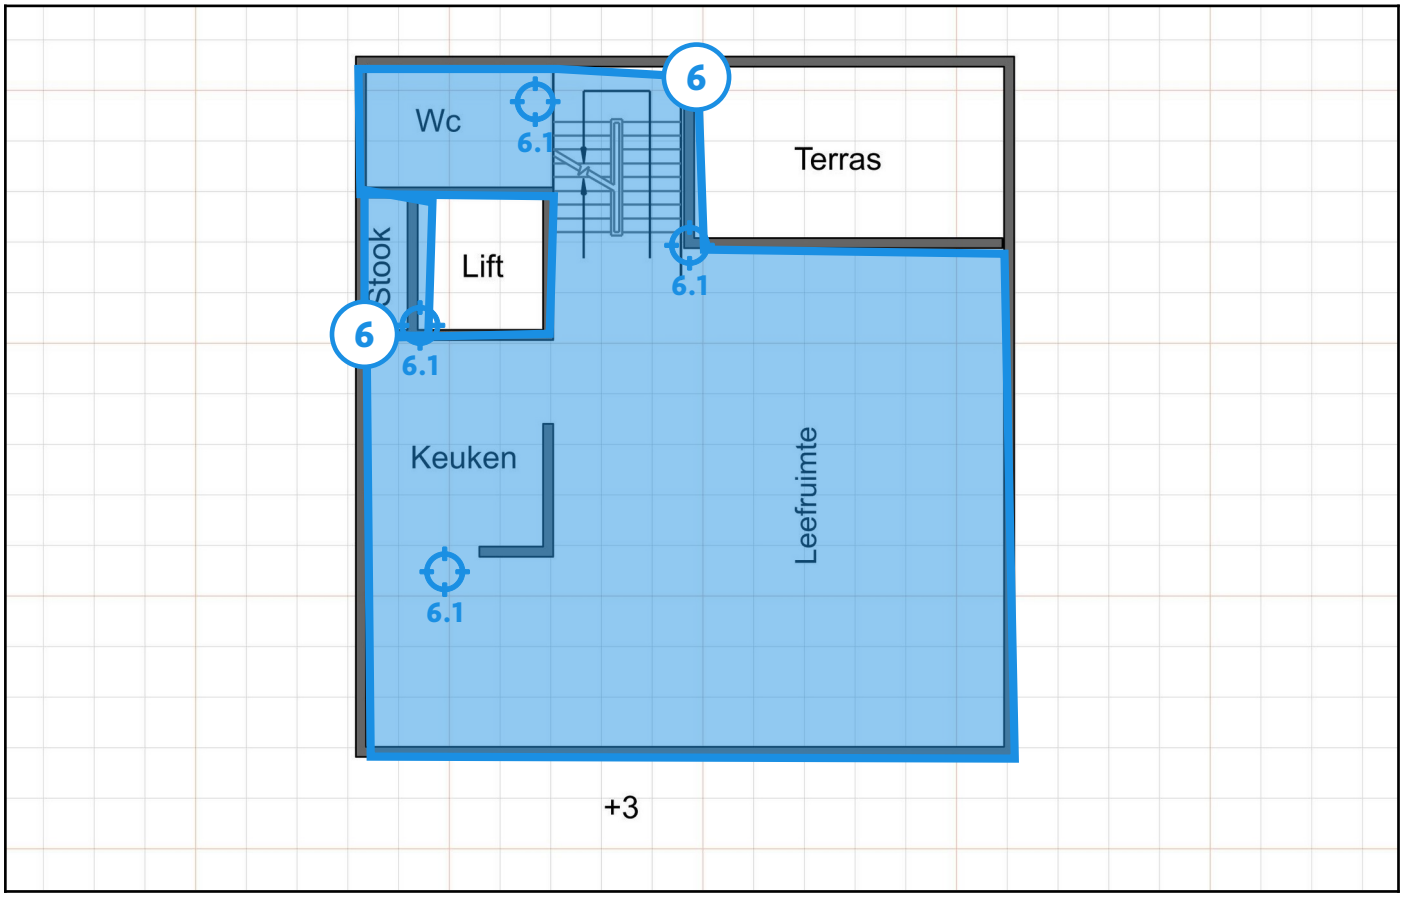
Plan 1.3: Schema appartement +3

Beschrijving	Type	Actie
6. 201. Plafonds: pleisterwerk.	Geen asbest	-
6.1 Code: 201	Mengmonster	-

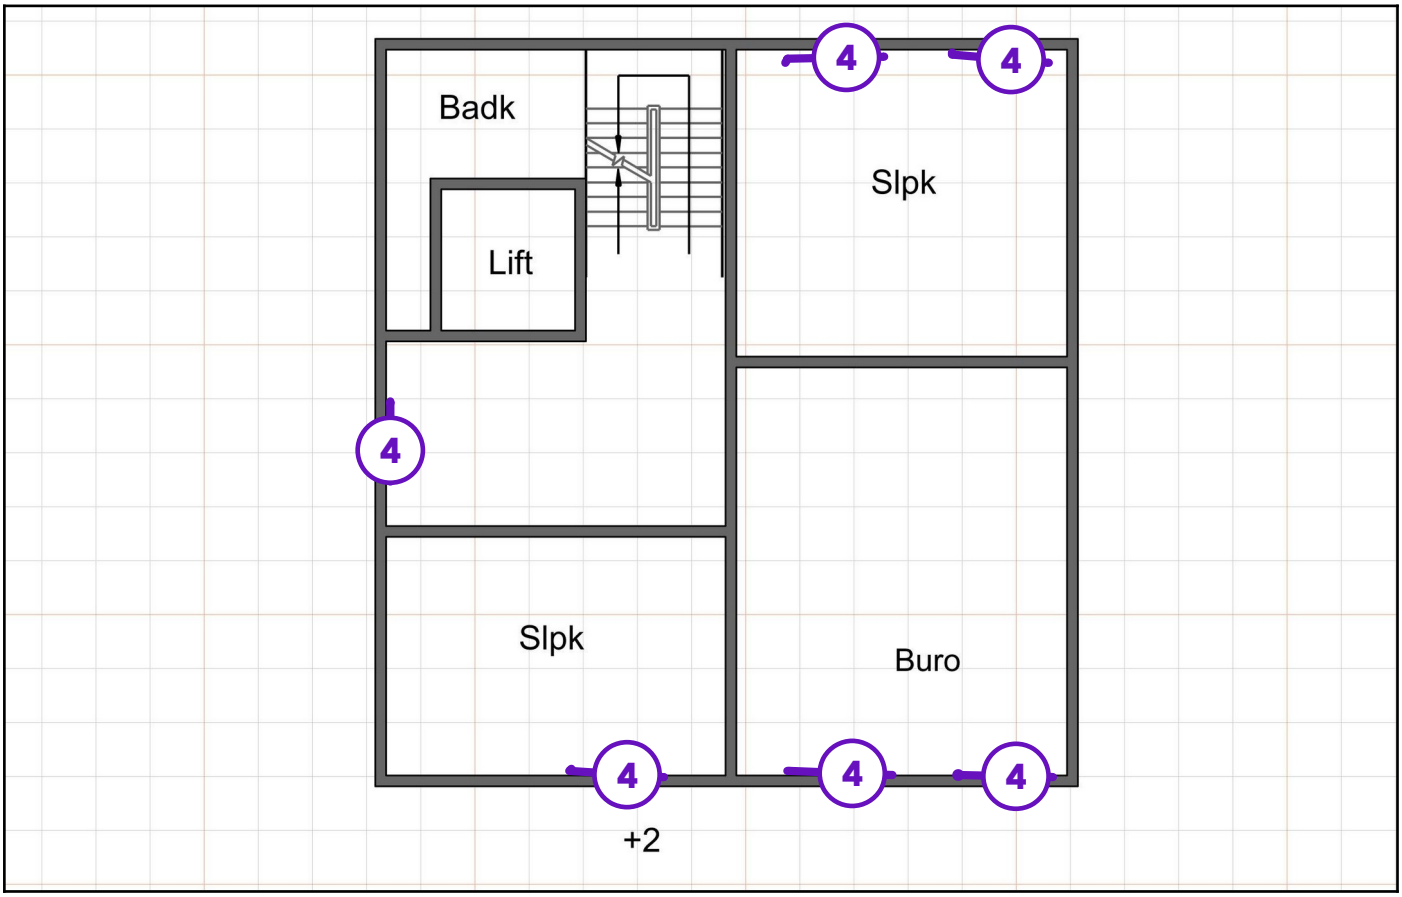
Plan 1.4: Schema appartement +2

Beschrijving	Type	Actie
4. 1009. Kolomradiatoren.	Advies	-

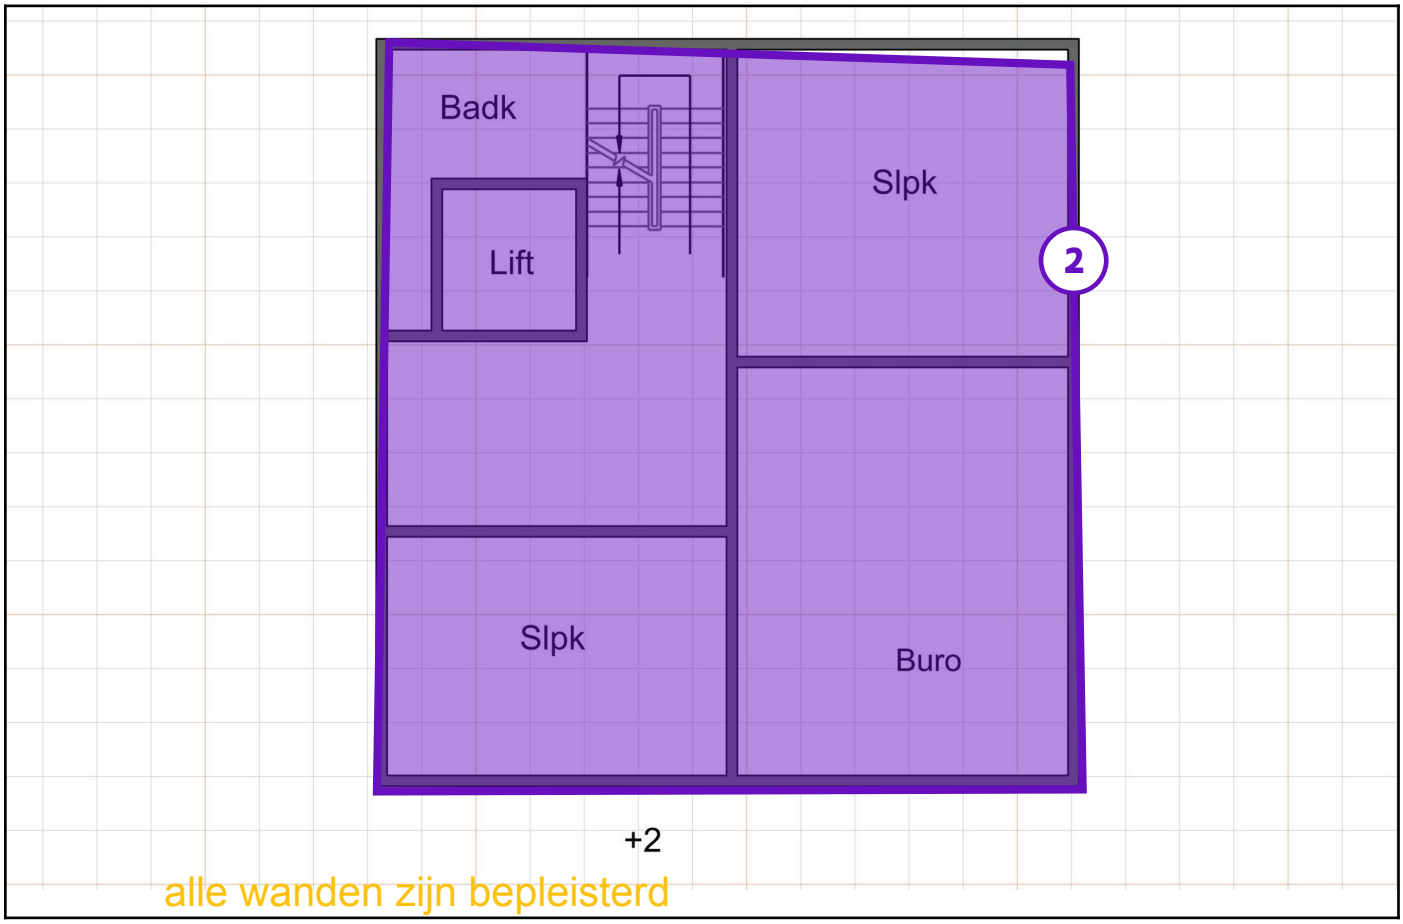
Plan 1.5: Schema appartement +2

Beschrijving	Type	Actie
2. 2002. Plafonds hoger dan 3,50m.	Beperking	-
7. 101. Wanden: pleisterwerk.	Geen asbest	-

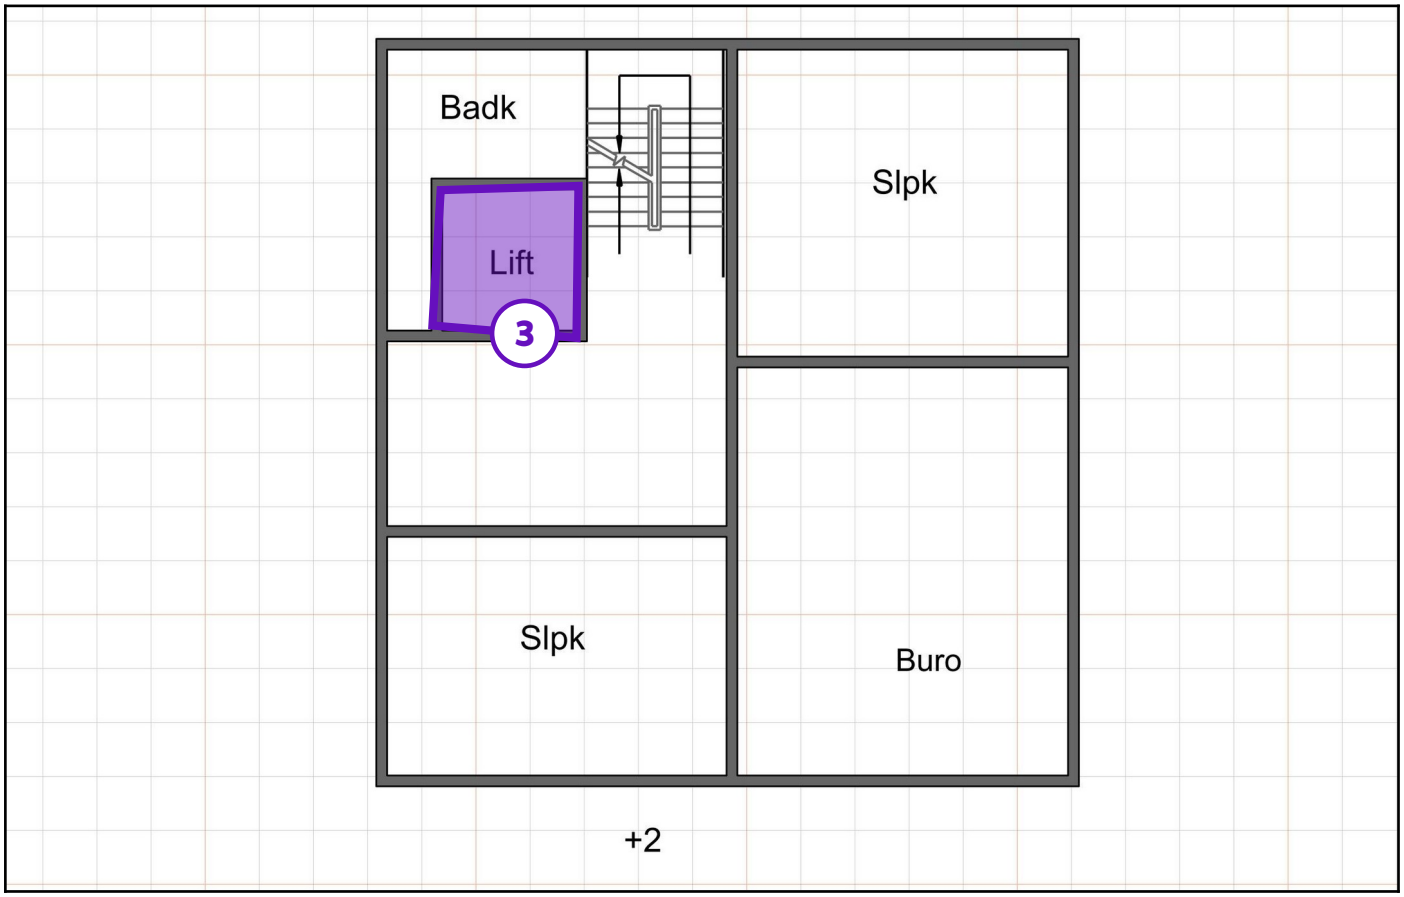
Plan 1.6: Schema appartement +2

Beschrijving	Type	Actie
3. Liftschacht	Beperking	-
