Asbestinventarisattest

Peerstraat 184, 9000 Gent
Gemeenschappelijke delen

Attestnummer : **20261106-000070.000**
Uitgegeven op : **06.11.2026**
Geldig tot : **Onbeperkt** (tenzij de toestand wijzigt)

Asbestveilig (maar mogelijk niet asbestvrij)

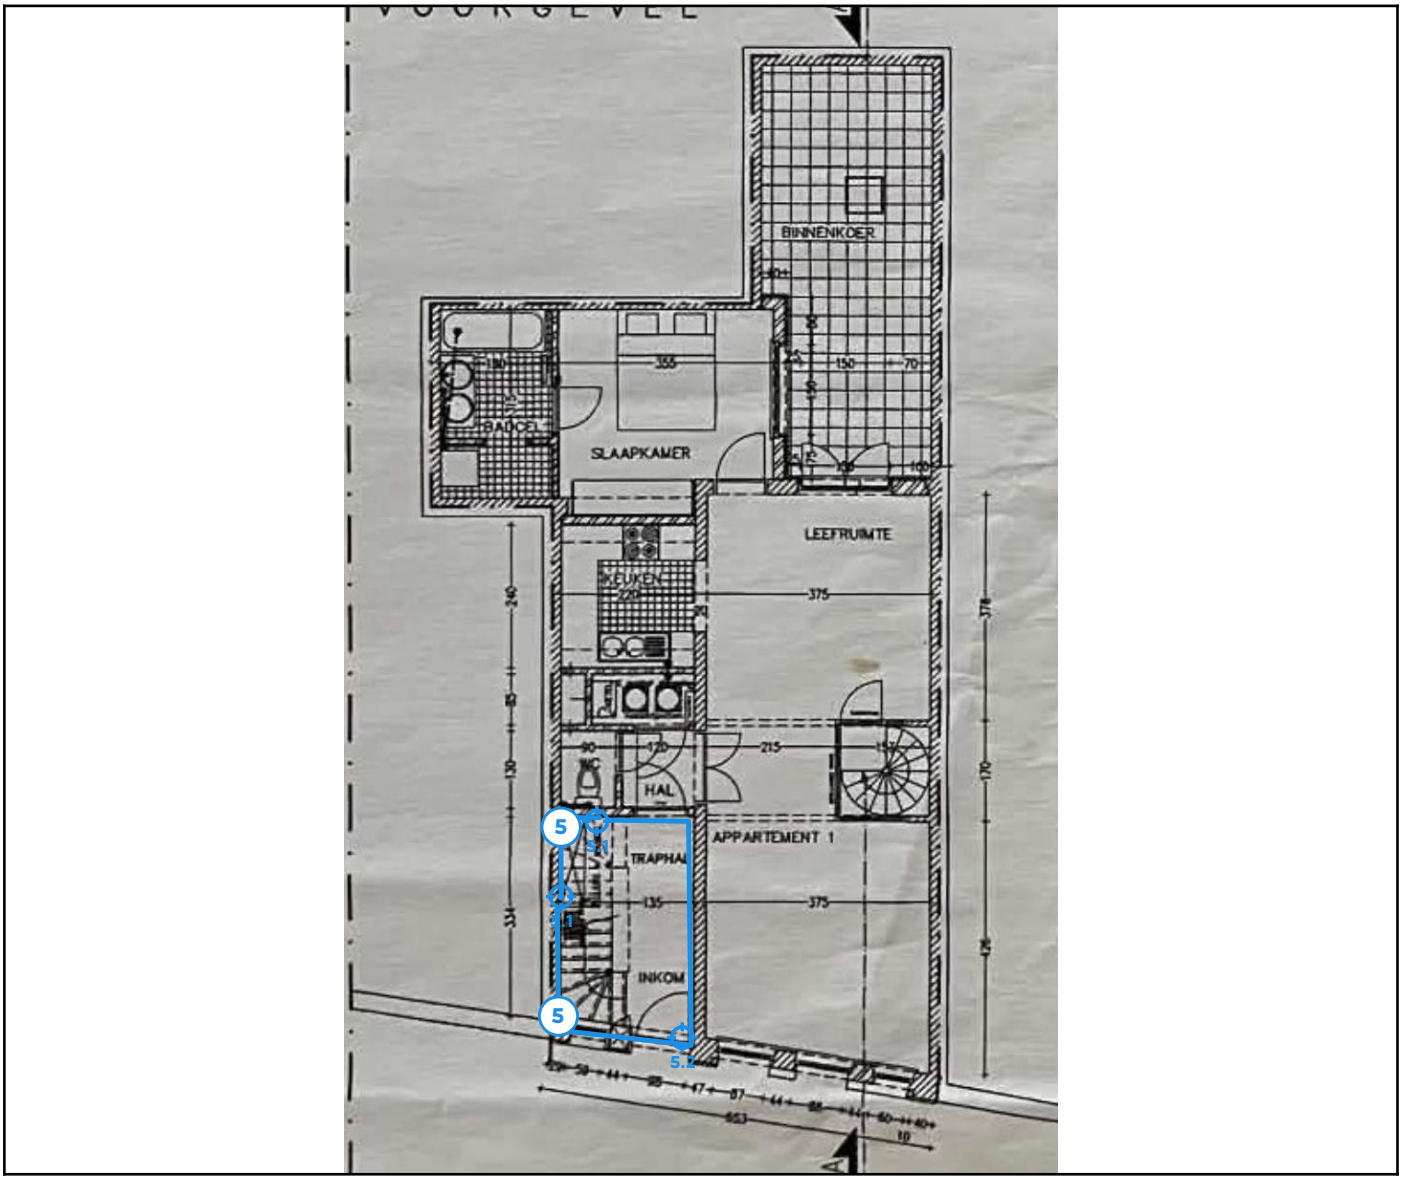
Plan 1.2: Plan. app 1

Beschrijving	Type	Actie
5. Wanden: pleisterwerk	Geen asbest	-
5.1 Code: 101-O	Mengmonster	-
5.2 Code: 101-TG	Mengmonster	-

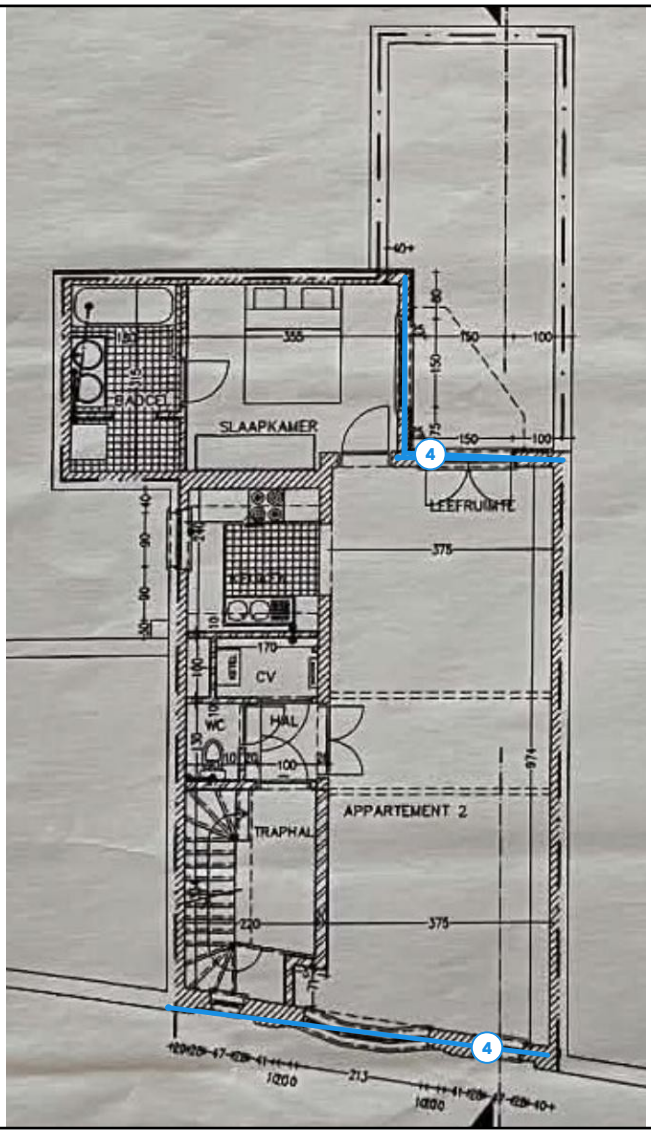
Plan 1.4: Plan app 2

Beschrijving	Type	Actie
4. Buitenschil: crepi	Geen asbest	-

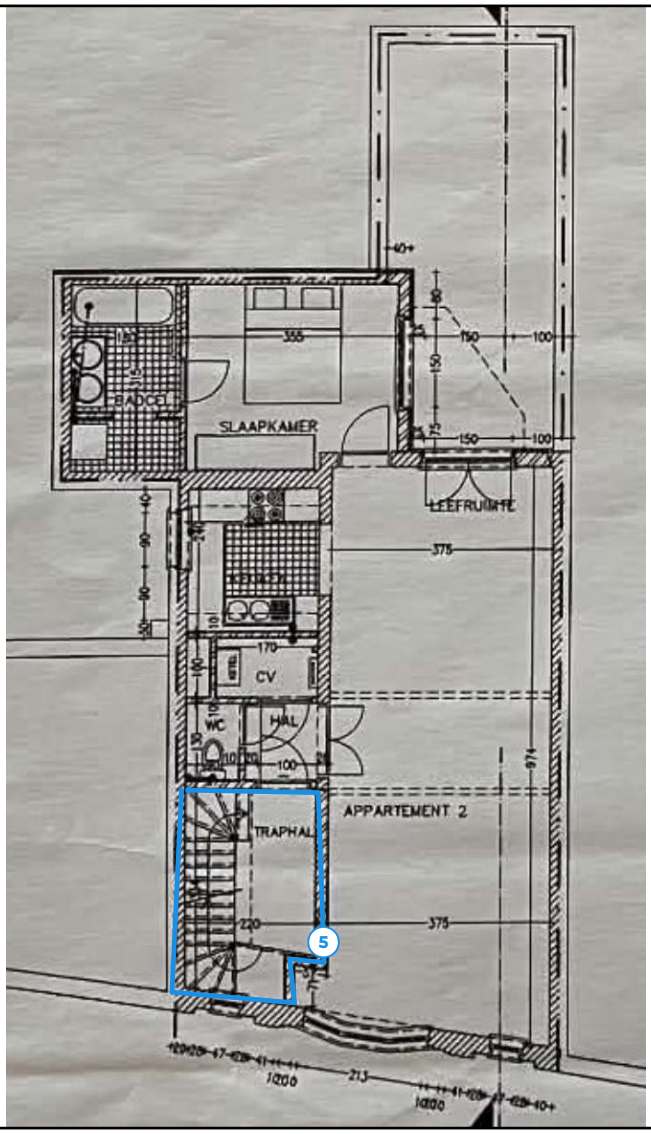
Plan 1.5: Plan app 2

Beschrijving	Type	Actie
5. Wanden: pleisterwerk	Geen asbest	-

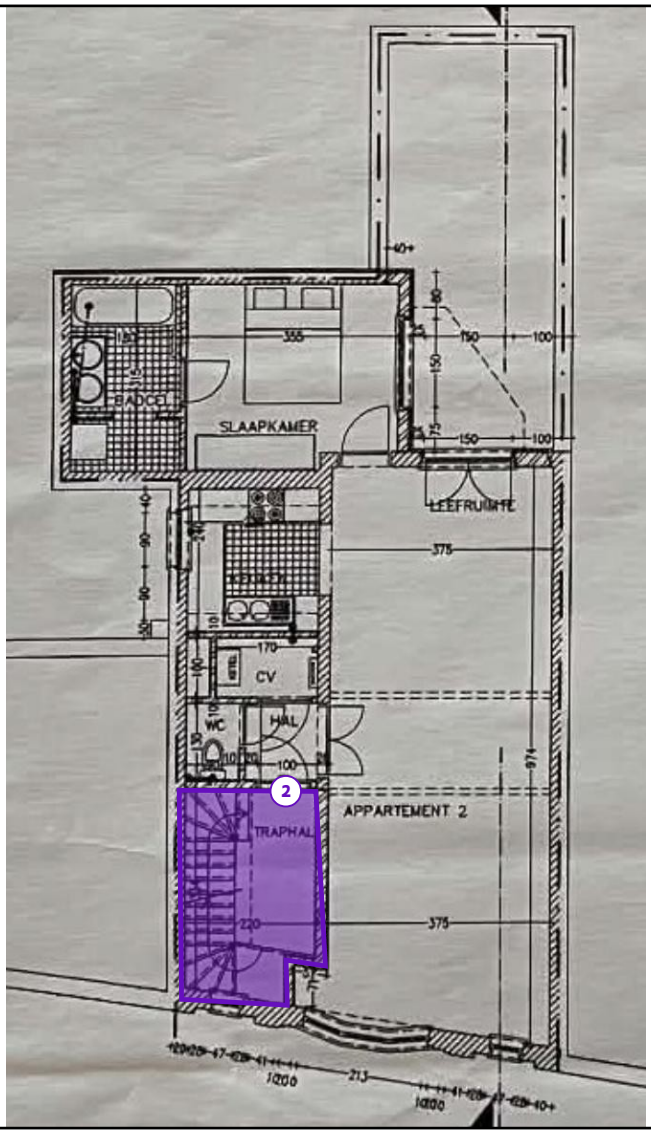
Plan 1.6: Plan app 2

Beschrijving	Type	Actie
2. Plafonds: gipskarton beplating	Advies	-

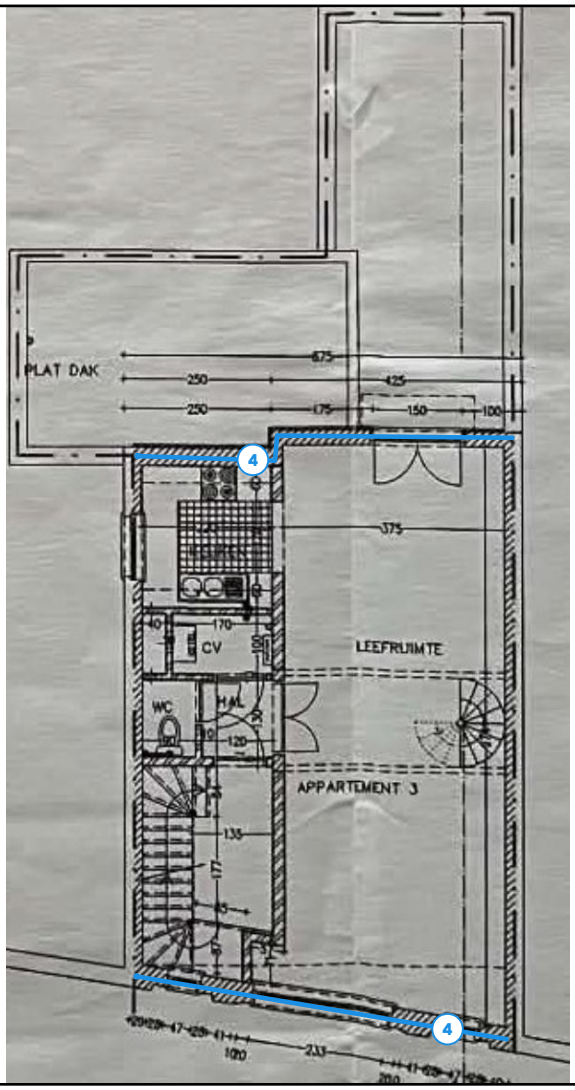
Plan 1.7: Plan app 3

Beschrijving	Type	Actie
4. Buitenschil: crepi	Geen asbest	-

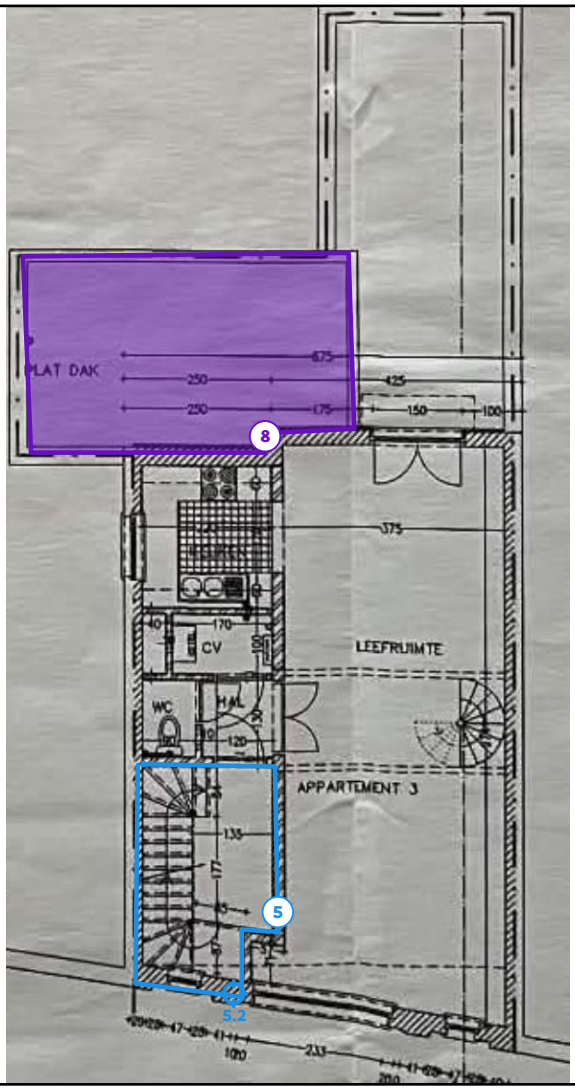
Plan 1.8: Plan app 3

Beschrijving	Type	Actie
5. Wanden: pleisterwerk	Geen asbest	-
5.2 Code: 101-TG	Mengmonster	-
8. EPDM dakbedekking	Overige ruimte of materiaal	-

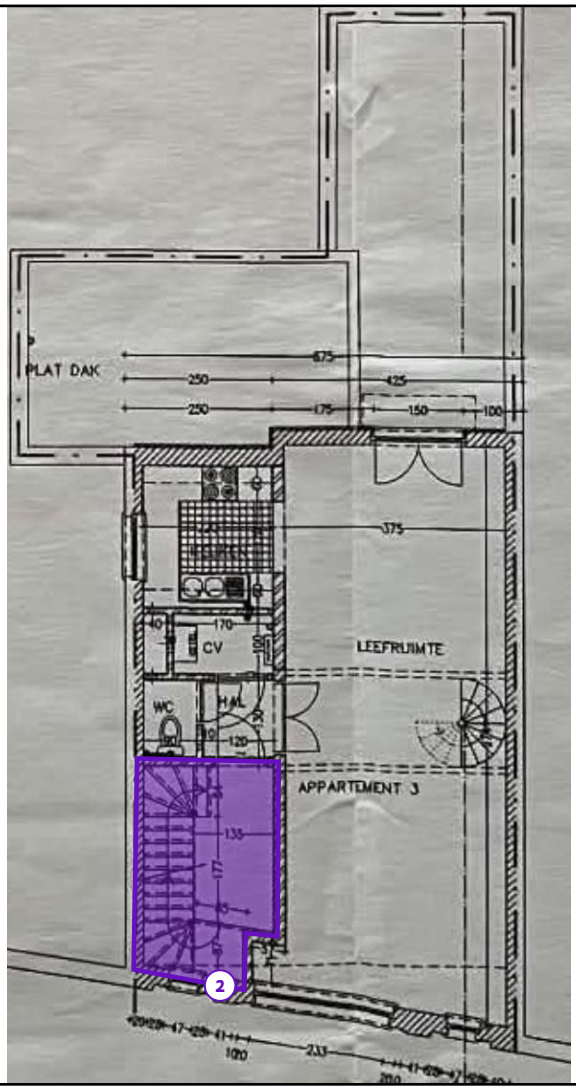
Plan 1.9: Plan app 3

Beschrijving	Type	Actie
2. Plafonds: gipskarton beplating	Advies	-

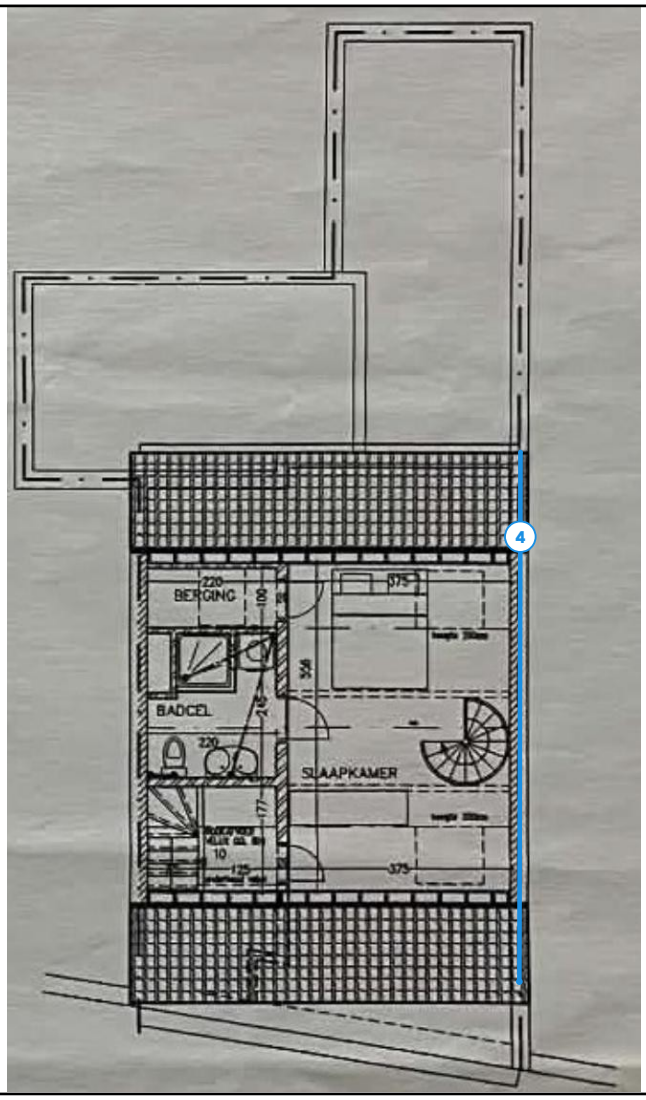
Plan 1.10: Plan duplex app3

Beschrijving	Type	Actie
4. Buitenschil: crepi	Geen asbest	-

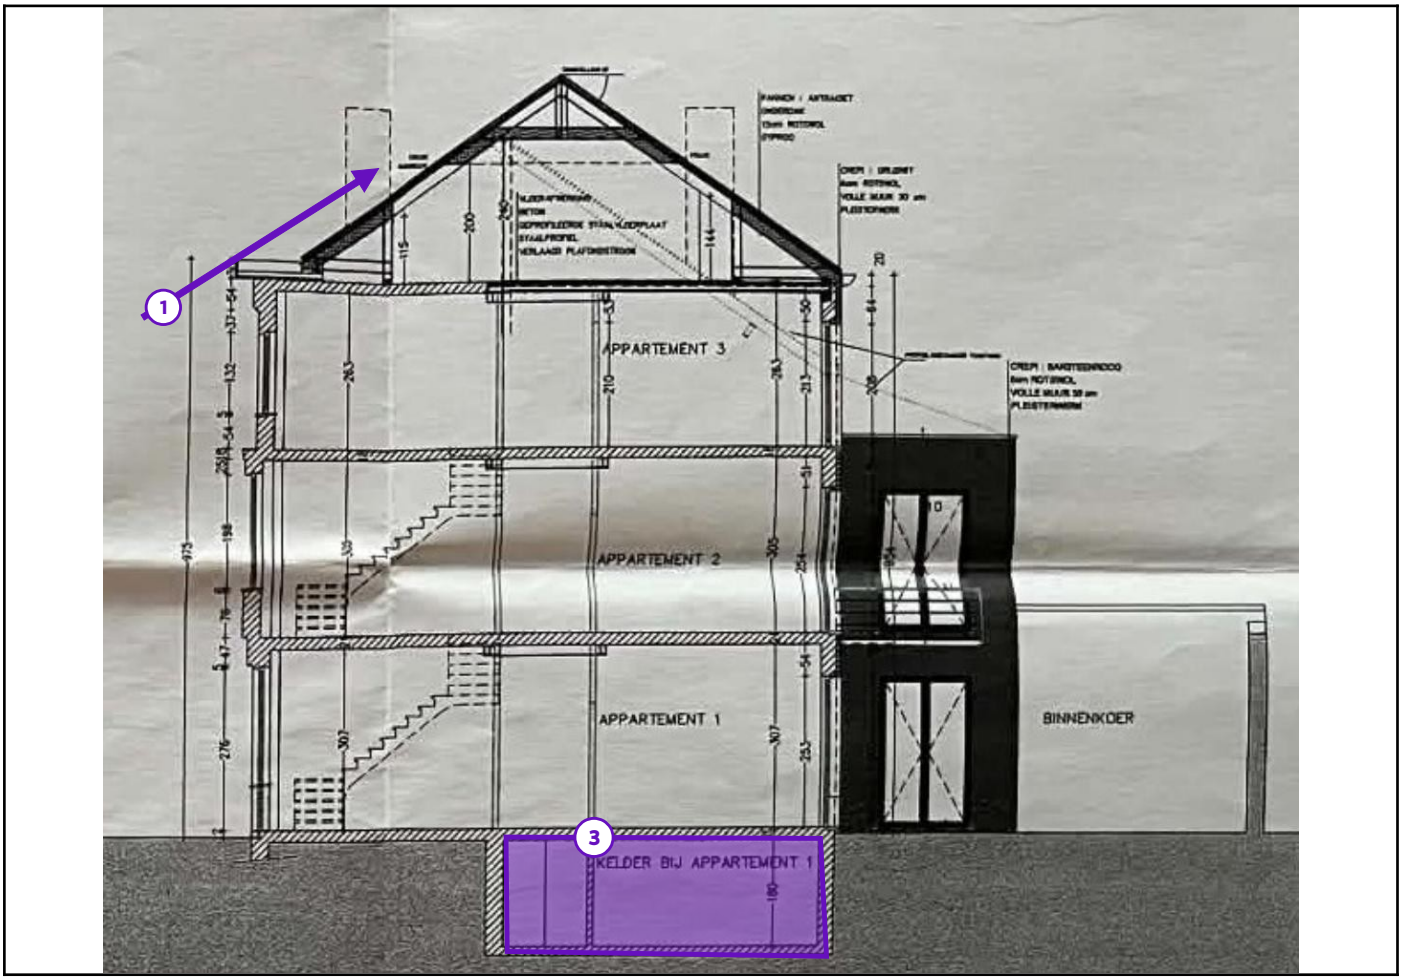
Plan 1.11: Doorsnede gebouw

Beschrijving	Type	Actie
1. Beperking: schouw niet inspecteerbaar	Beperking	-
3. Geen toegang tot de kelder	Advies	-

Reden: Het te onderzoeken materiaal situeert zich hoger dan 3,50 m te rekenen vanaf een veilige ondergrond

Uitleg van de asbestdeskundige: In de rookgaskanalen kunnen asbesthoudende stoepassingen verwerkt zijn. Dit kan echter niet worden geinspecteerd. Bij sanering of renovatie wordt aangeraden om bij vaststelling dat er schouwpotten zijn gebruikt, deze te laten onderzoeken op het al dan niet asbesthoudend karakter ervan.

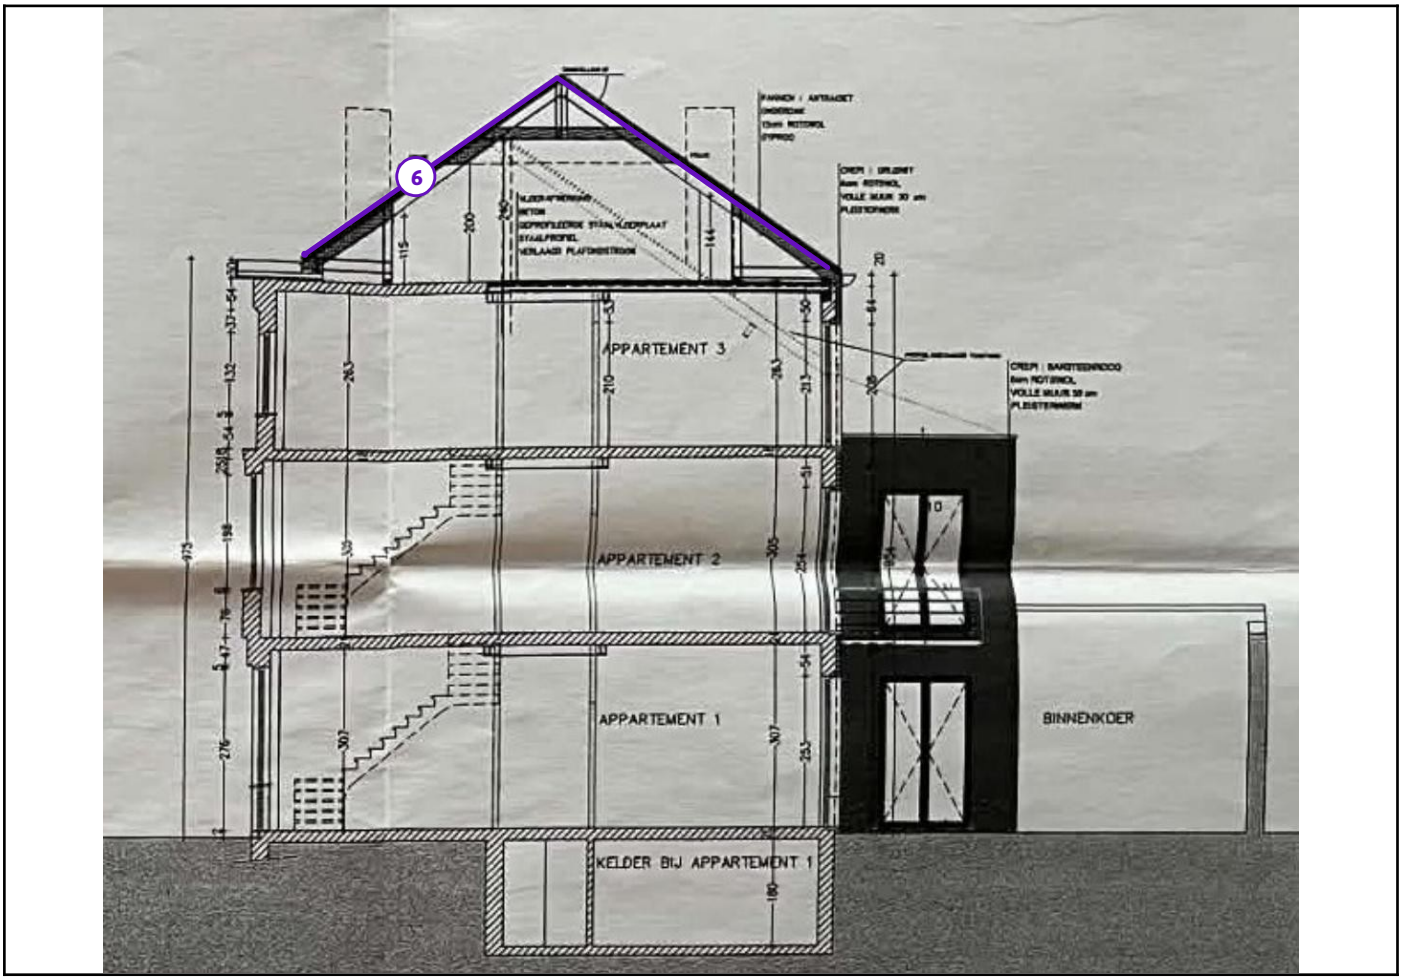
Plan 1.12: Doorsnede gebouw

Beschrijving	Type	Actie
6. Dakpannen	Overige ruimte of materiaal	-

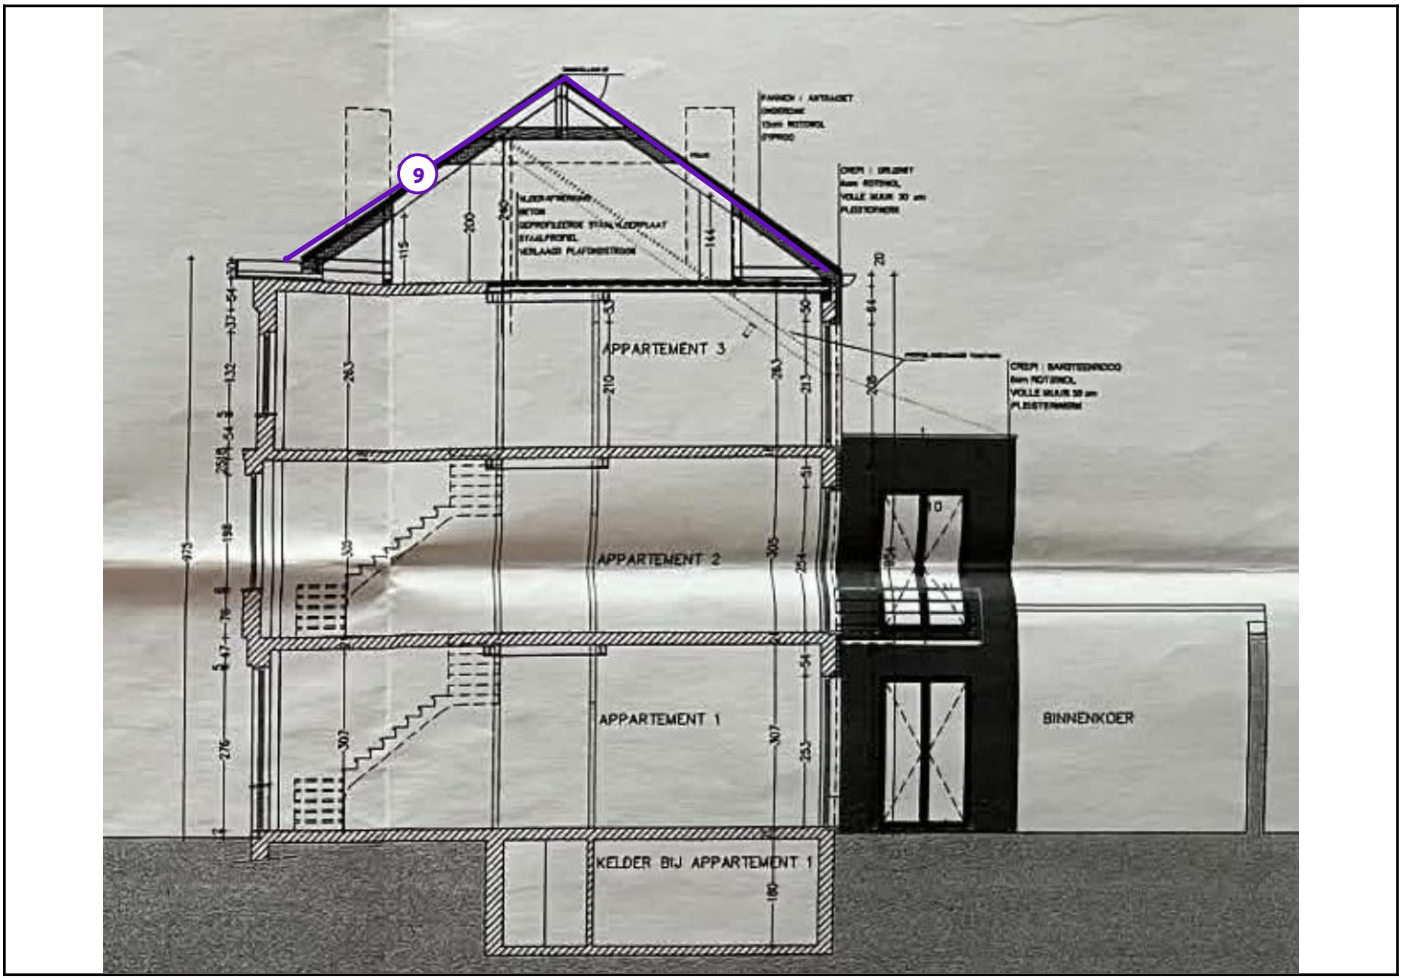
Beschrijving	Type	Actie
9. Onderdak niet geinspecteerd	Overige ruimte of materiaal	-

Beschrijving	Notitie	Terug te vinden op plannen
Fiche 9: Onderdak niet geinspecteerd	De dakpannen zaten waarschijnlijk gevezen, waardoor ze aan het dakraam niet op te tillen waren. Daardoor was het onmogelijk om een beeld te krijgen van het onderdak.	Plan 1.13: Doorsnede gebouw

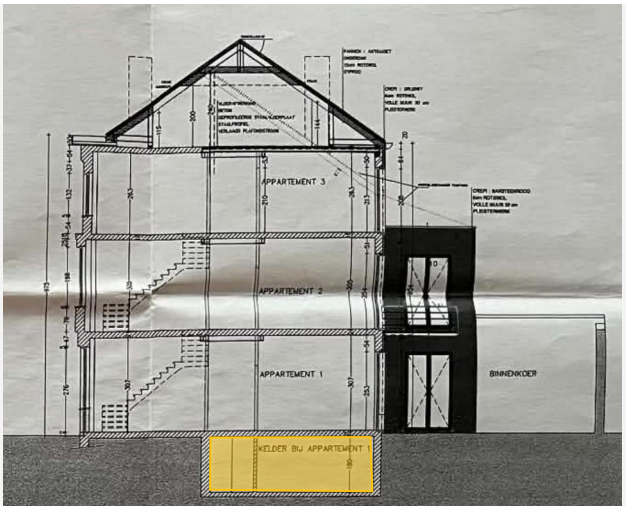
Fiche 3: Geen toegang tot de kelder

Er geen toegang tot een kelder vastgesteld, ondanks het feit dat die vermeld staat op de plannen.

Daarom werd deze geinspecteerd.
