Asbestinventarisattest

Peerstraat 184, 9000 Gent

Attestnummer : **20261105-000310.000**
Uitgegeven op : **05.11.2026**
Geldig tot : **Onbeperkt** (tenzij de toestand wijzigt)

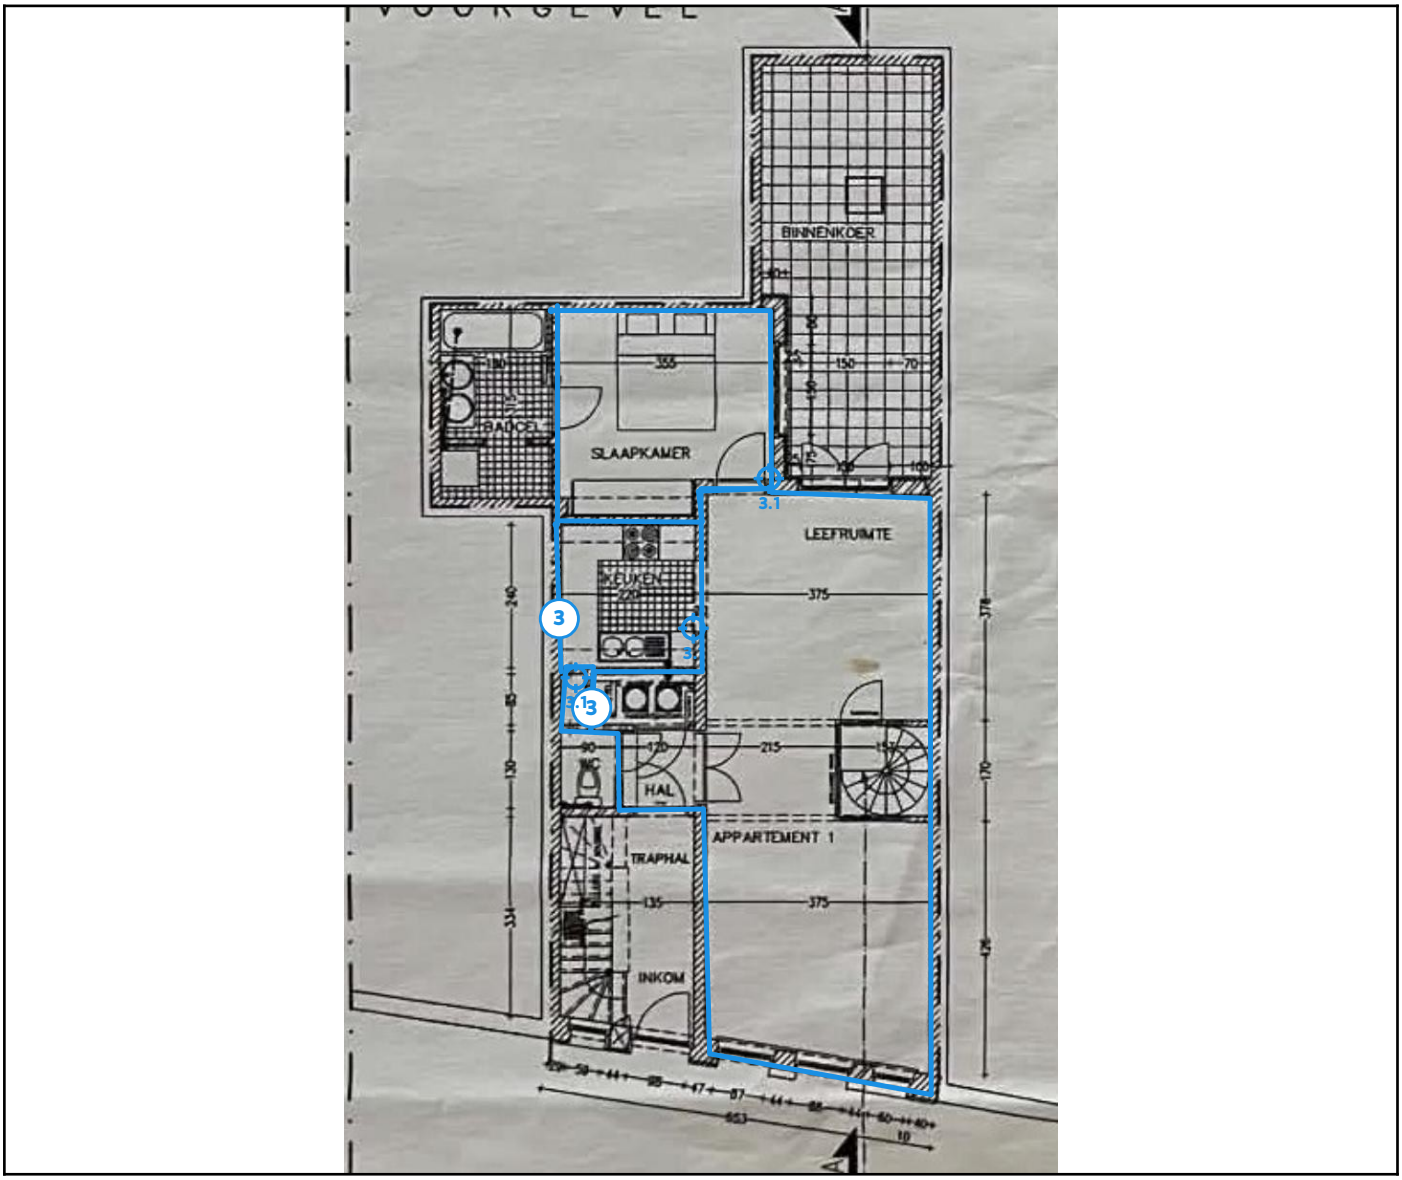
Plan 1.2: Plan. app 1

Beschrijving	Type	Actie
3. Wanden: pleisterwerk	Geen asbest	-
3.1 Code: 101	Mengmonster	-

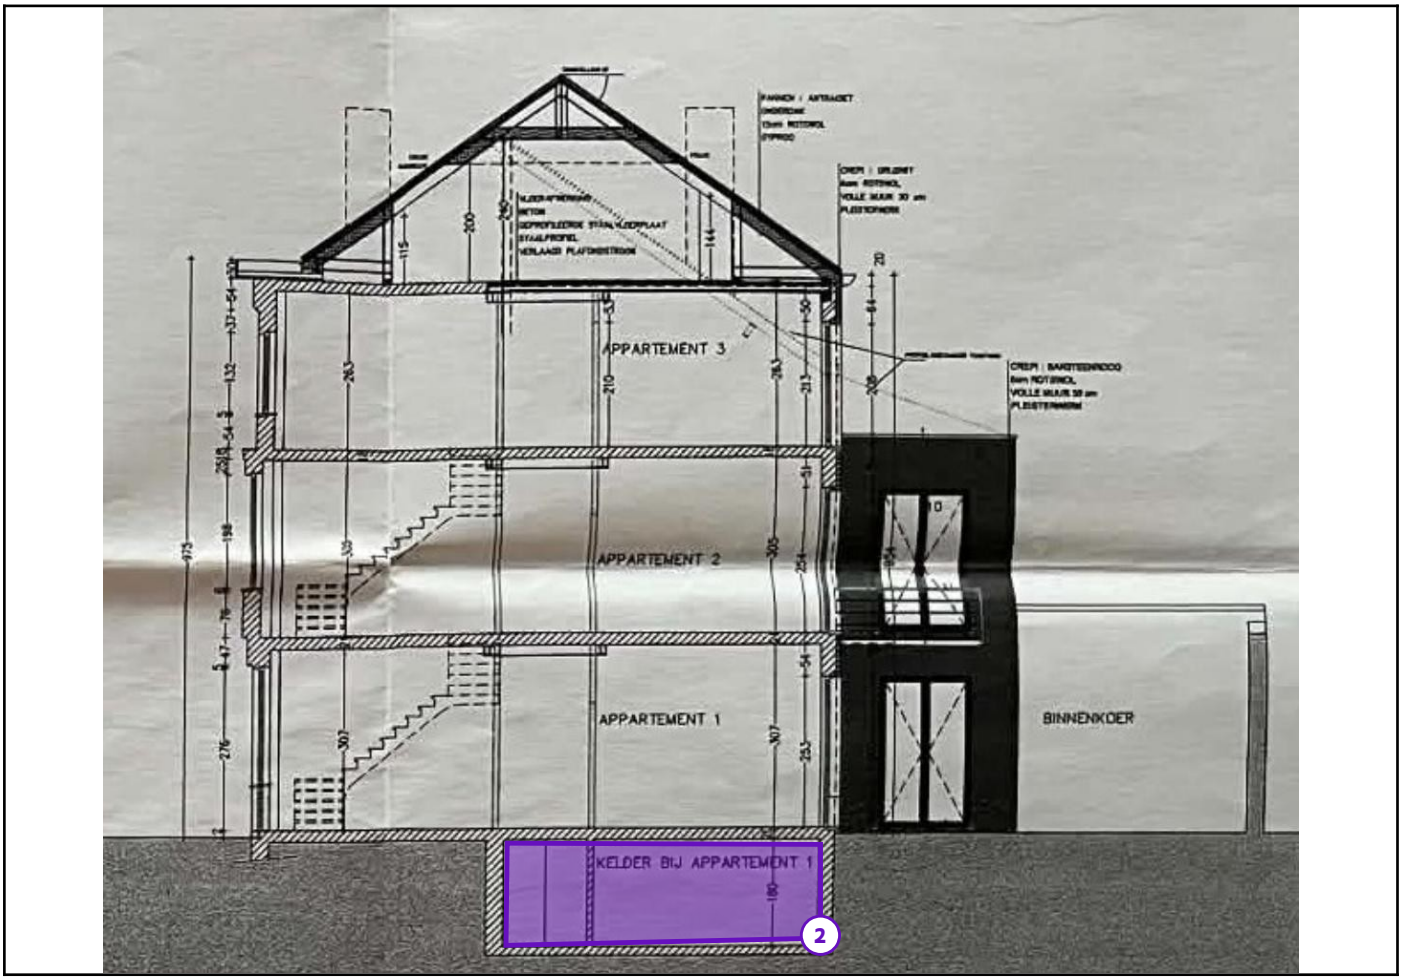
Plan 1.5: Doorsnede gebouw

Beschrijving	Type	Actie
2. Geen toegang tot de kelder	Advies	-

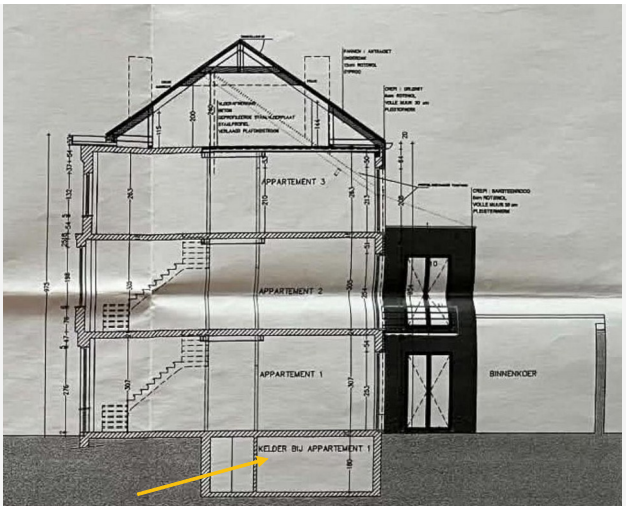
Situeringsfoto

Fiche 2: Geen toegang tot de kelder

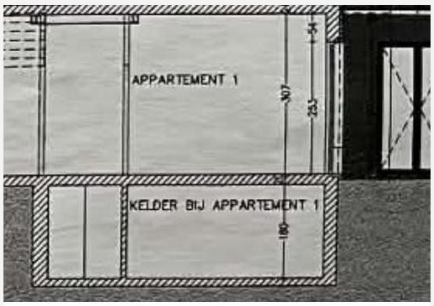
Extra informatie bij een onderzoeksbeperking

Er geen toegang tot een kelder vastgesteld, ondanks het feit dat die vermeld staat op de plannen.

Daarom werd deze geinspecteerd.

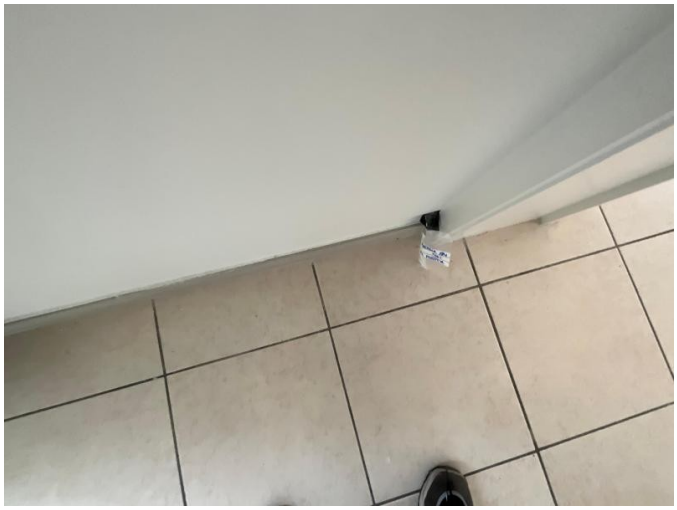
Fiche 3: Wanden: pleisterwerk

Conclusie

Geen asbest

#	Type	Referentie	Resultaat
3.1	Mengmonster	101	Geen asbest

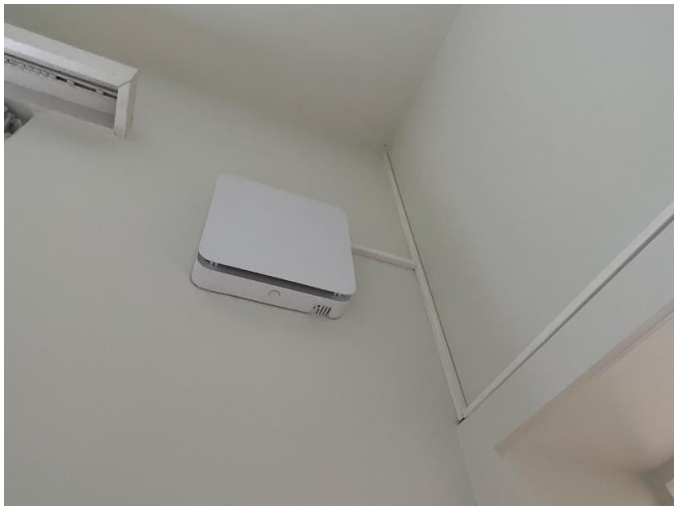
Fiche 4: Plafonds: pleisterwerk

Conclusie

Geen asbest

#	Type	Referentie	Resultaat
4.1	Mengmonster	201	Geen asbest

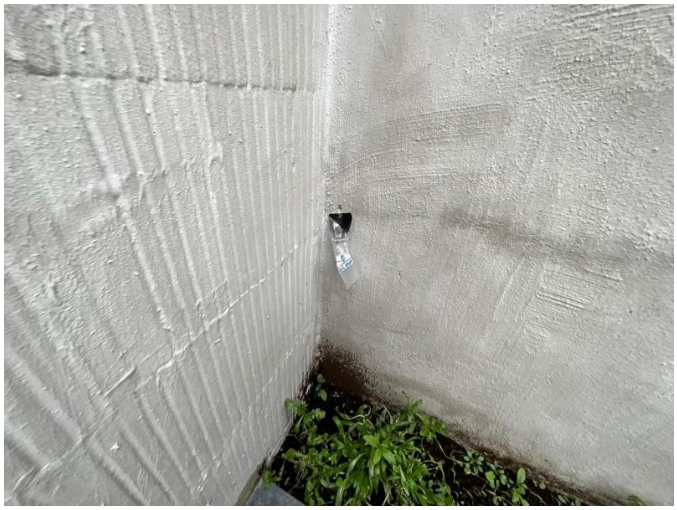
Fiche 5: Buitenschil: cementering koer

Conclusie

Geen asbest

#	Type	Referentie	Resultaat
5.1	Mengmonster	703-K	Geen asbest
