Asbestinventarisattest

Peerstraat 184A, 9000 Gent

Attestnummer : **20261105-000338.000**
Uitgegeven op : **05.11.2026**
Geldig tot : **Onbeperkt** (tenzij de toestand wijzigt)

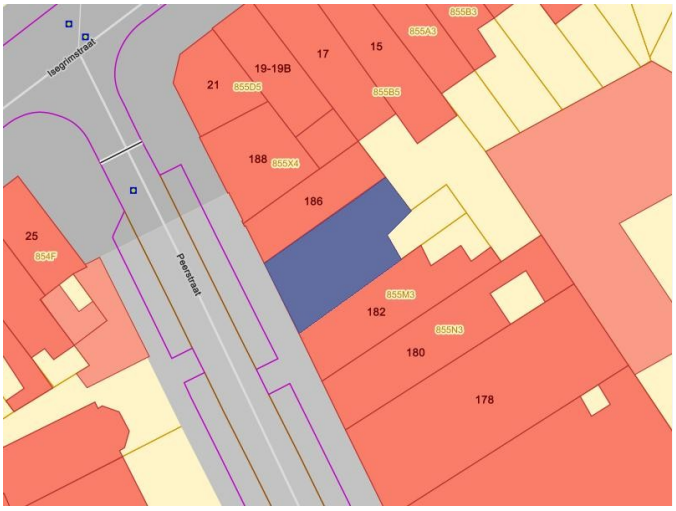
Zone 1: Hoofdgebouw

Tijdens de inspectie vastgesteld:

0 Asbestmaterialen

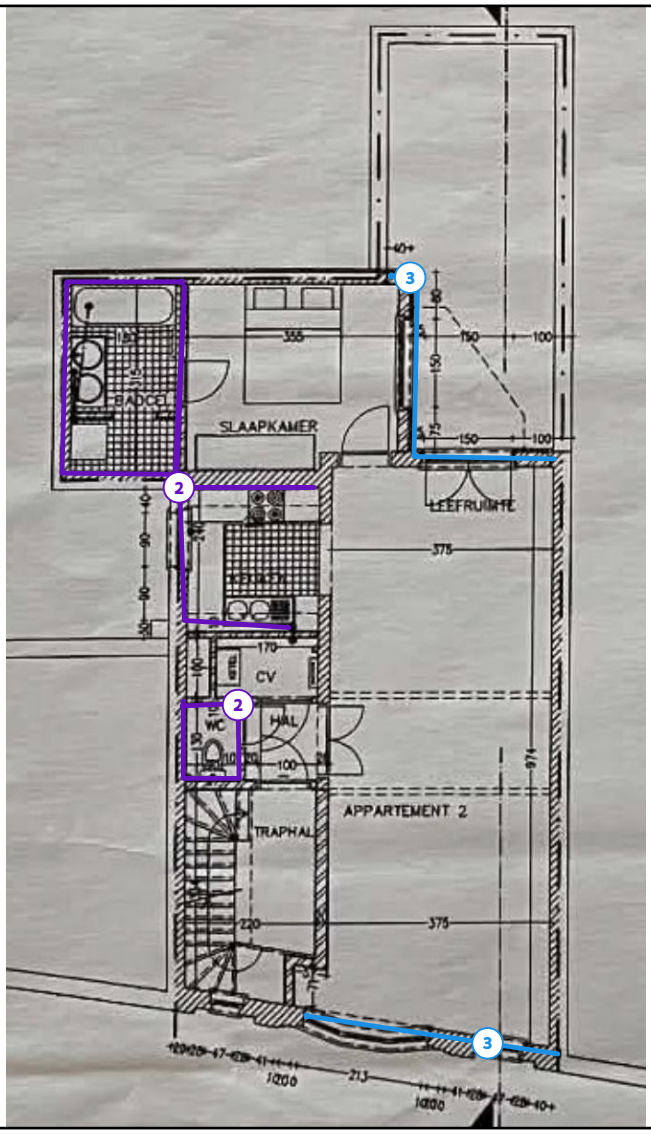
Plan 1.1: Plan app 2

Beschrijving	Type	Actie
2. Lijm achter faiancetegels	Advies	-
3. Buitenschil: crepi	Geen asbest	-

Achter de tegels kan asbesthoudende lijm gebruikt zijn welke zonder destructief onderzoek niet kan worden vastgesteld. Bij sloop of grondige werken en bij het (plaatselijk) verwijderen van deze tegels wordt aangeraden steeds bijkomende stalen te laten nemen van de lijm indien deze wordt aangetroffen.

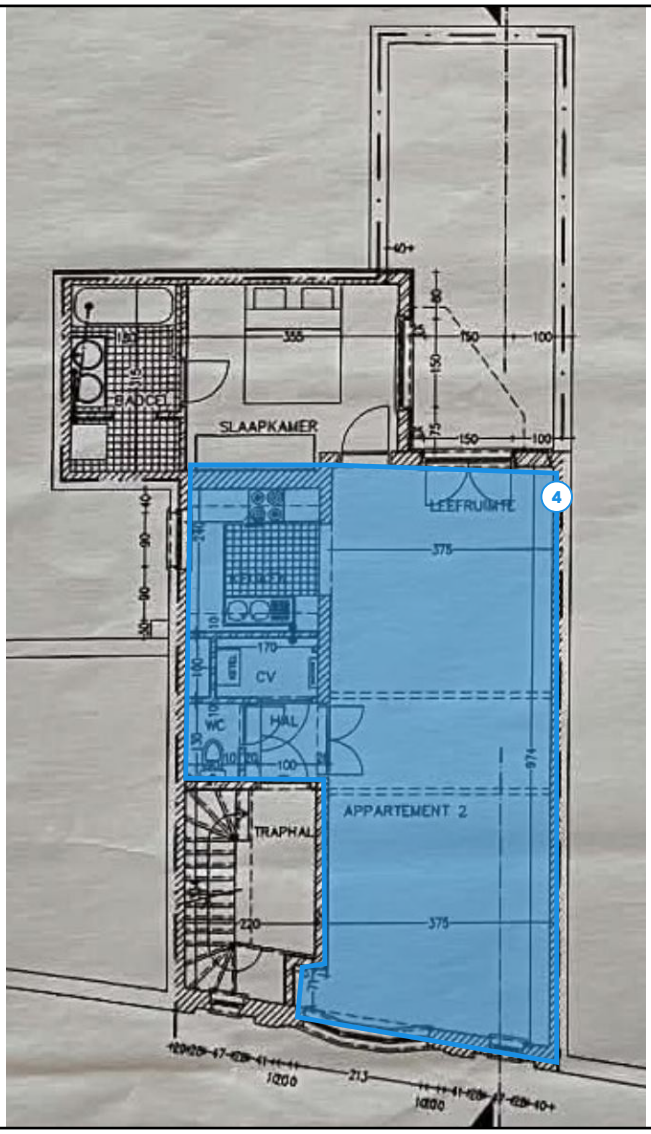
Plan 1.2: Plan app 2

Beschrijving	Type	Actie
4. Plafonds: pleisterwerk	Geen asbest	-

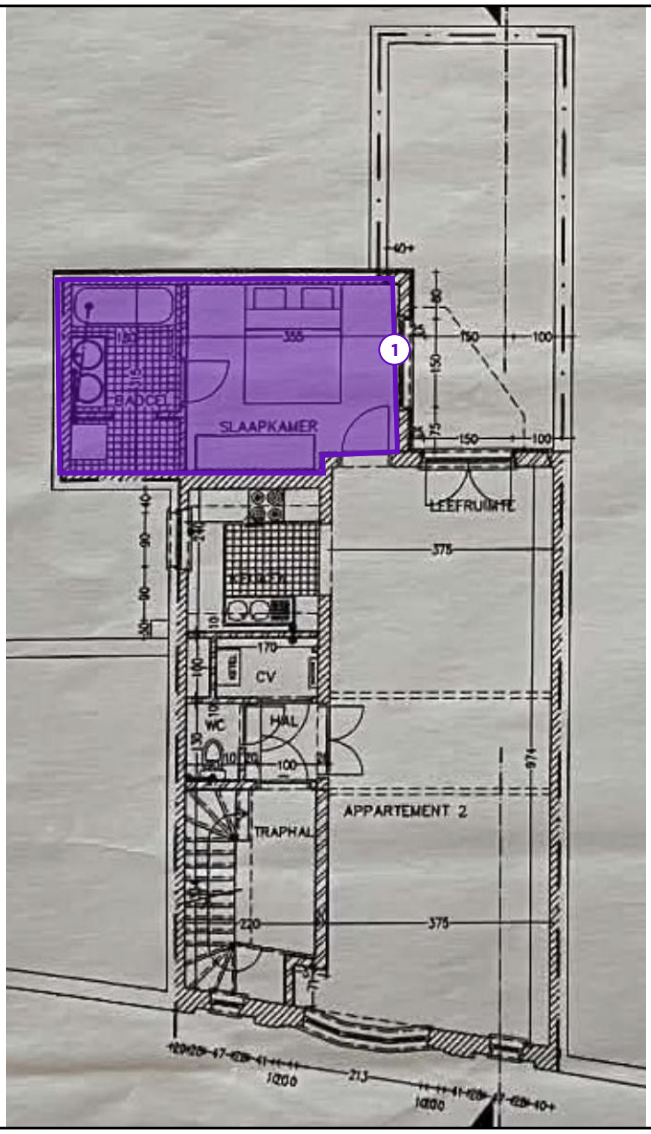
Plan 1.3: Plan app 2

Beschrijving	Type	Actie
1. Plafonds: Beplatingen / lambrisering	Advies	-

Alle plafonds bestaan uit beplating en/of lambriseringen welke niet-asbest-verdacht zijn. Binnen het kader van een niet-destructief onderzoek konden de achterliggende lagen niet worden geanalyseerd. Enkel door deze te verwijderen of door een destructief onderzoek kunnen de achterliggende lagen geanalyseerd worden. Bij vernieuwing van deze binnenschil wordt aanbevolen om nieuw monstername te laten nemen.

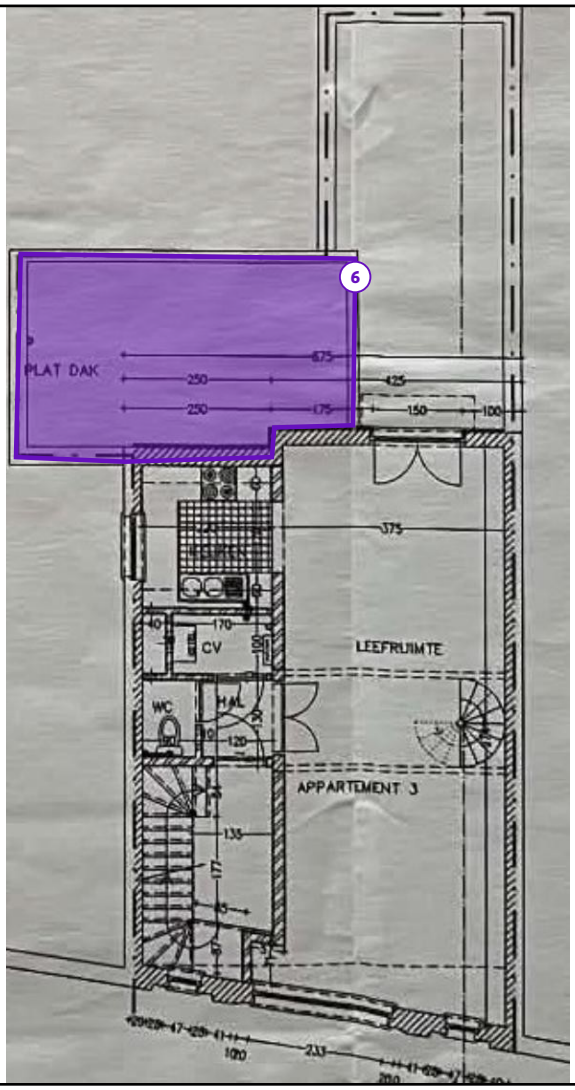
Beschrijving	Type	Actie
6. EPDM dakbedekking	Overige ruimte of materiaal	-

Beschrijving	Notitie	Terug te vinden op plannen
Fiche 6: EPDM dakbedekking	Tijdens de inspectie kon enkel de bovenste laag worden vastgesteld. Dit geeft enkel een indicatie van de asbestveilige toestand van de bovenste laag. Bij sloop of grondige (renovatie) werken en bij het (plaatselijk) verwijderen van de dakbedekking dienen steeds bijkomende stalen te worden genomen van elke onderliggende laag die niet tijdens de monstername konden worden aangetroffen vanwege het niet-destructief karakter van het onderzoek.	Plan 1.4: Plan app 3
Fiche 7: Afkitting schrijnwerk	Er werd geen asbestverdacht afkittingsmateriaal vastgesteld, noch tussen kozijn en glas, noch tussen kozijn en muur.	-
Fiche 8: Materialen aan de Stookketel	De stookketel dateert van na 2001, derhalve wordt de gehele installatie beschouwd als niet-asbestverdacht.	-

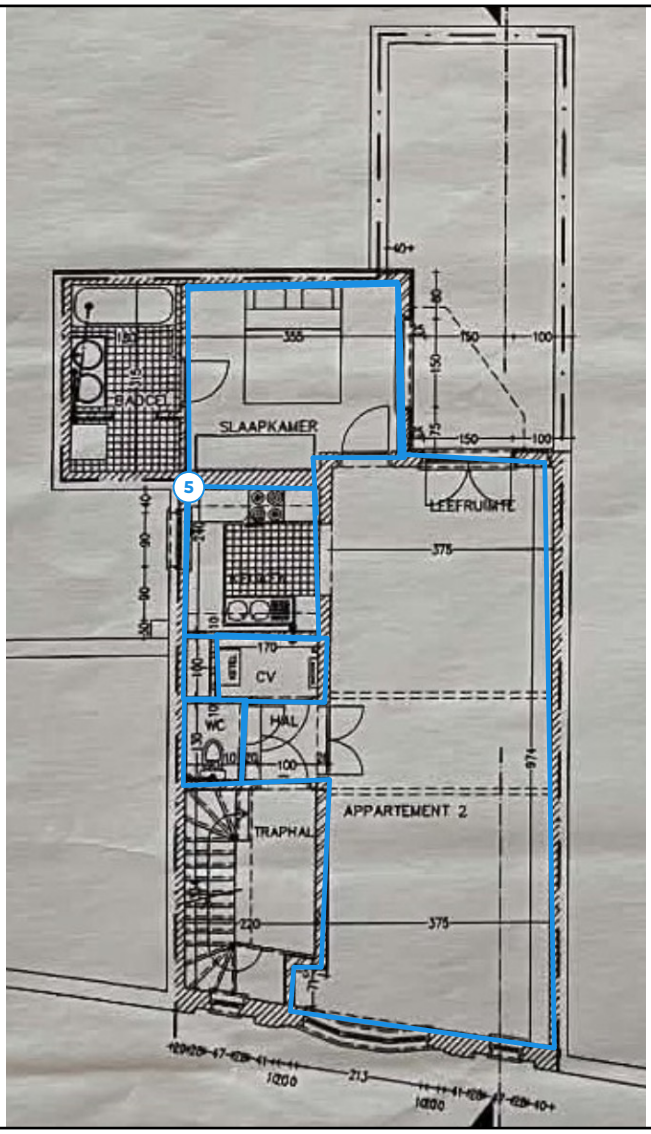
Plan 1.5: Plan app 2

Beschrijving	Type	Actie
5. Wanden: pleisterwerk	Geen asbest	-
