Asbestinventarisattest

Peerstraat 184B, 9000 Gent

Attestnummer : **20261106-000048.000**
Uitgegeven op : **06.11.2026**
Geldig tot : **Onbeperkt** (tenzij de toestand wijzigt)

Asbestveilig (maar mogelijk niet asbestvrij)

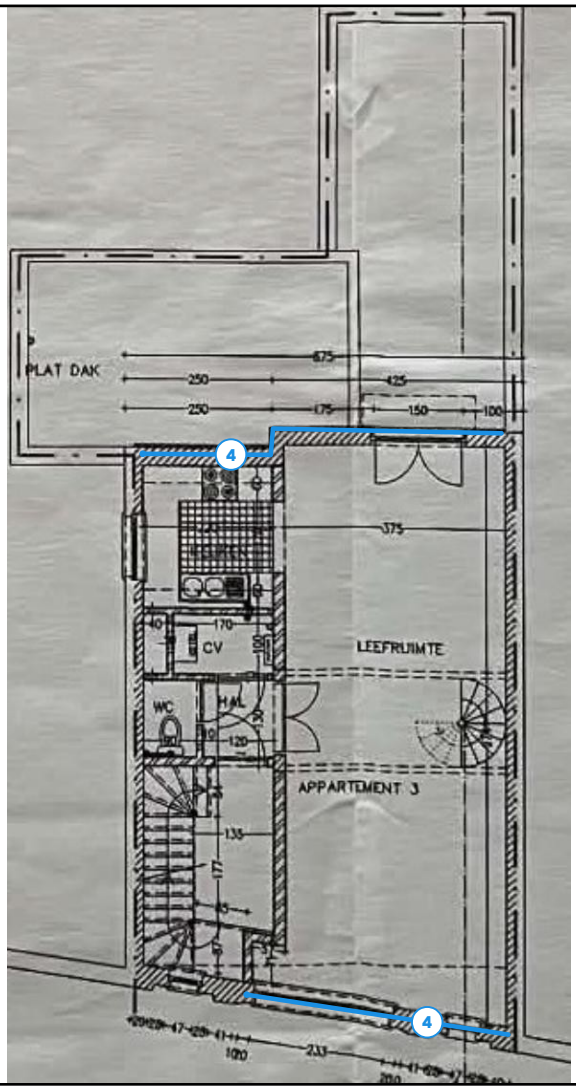
Plan 1.1: Plan app 3

Beschrijving	Type	Actie
4. Buitenschil: crepi	Geen asbest	-

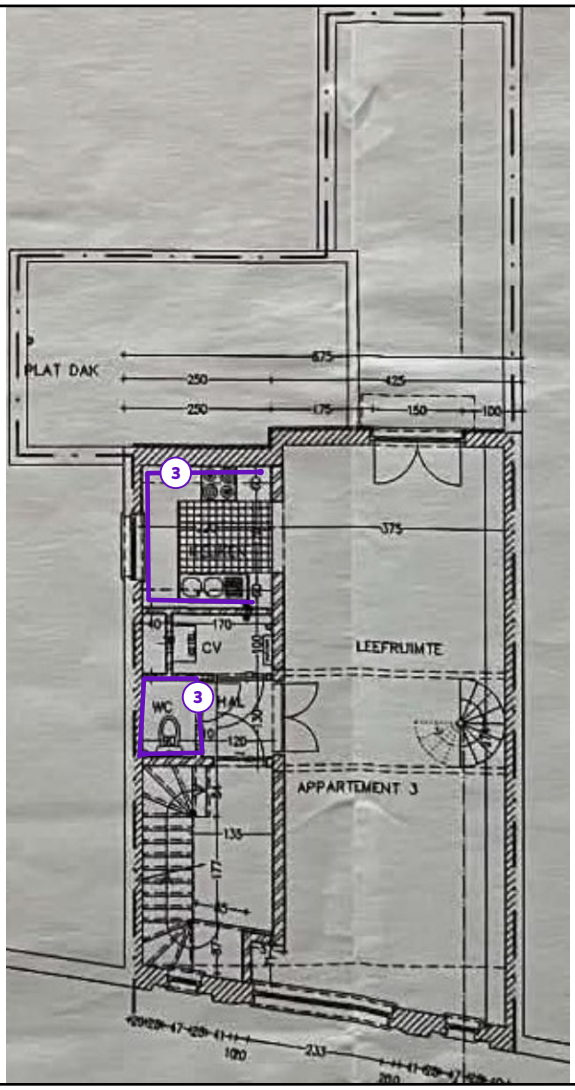
Plan 1.2: Plan app 3

Beschrijving	Type	Actie
3. Lijm achter faiancetegels	Advies	-

Achter de tegels kan asbesthoudende lijm gebruikt zijn welke zonder destructief onderzoek niet kan worden vastgesteld. Bij sloop of grondige werken en bij het (plaatselijk) verwijderen van deze tegels wordt aangeraden steeds bijkomende stalen te laten nemen van de lijm indien deze wordt aangetroffen.

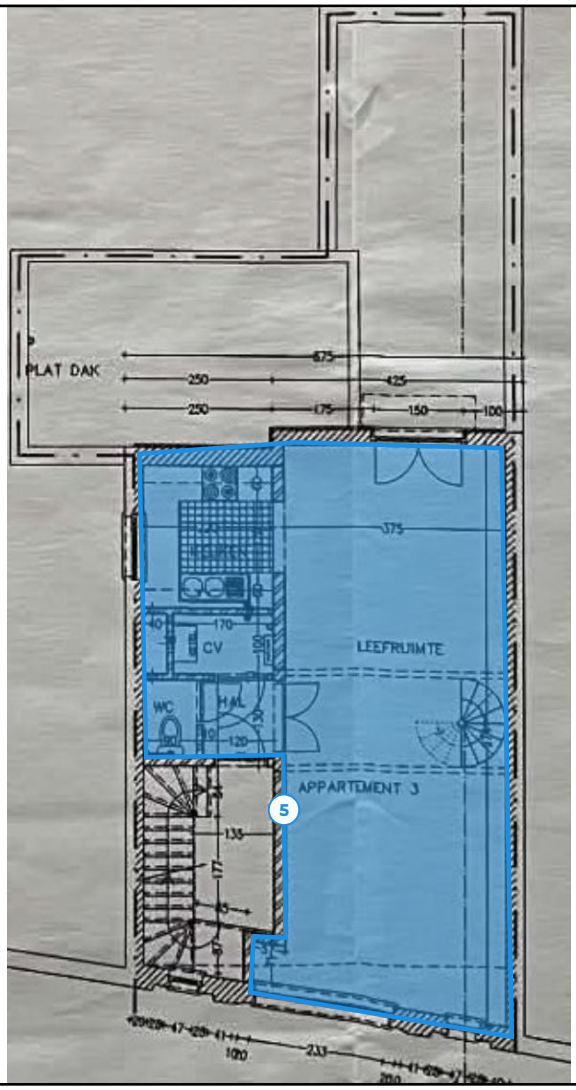
Plan 1.3: Plan app 3

Beschrijving	Type	Actie
5. Plafonds: pleisterwerk	Geen asbest	-

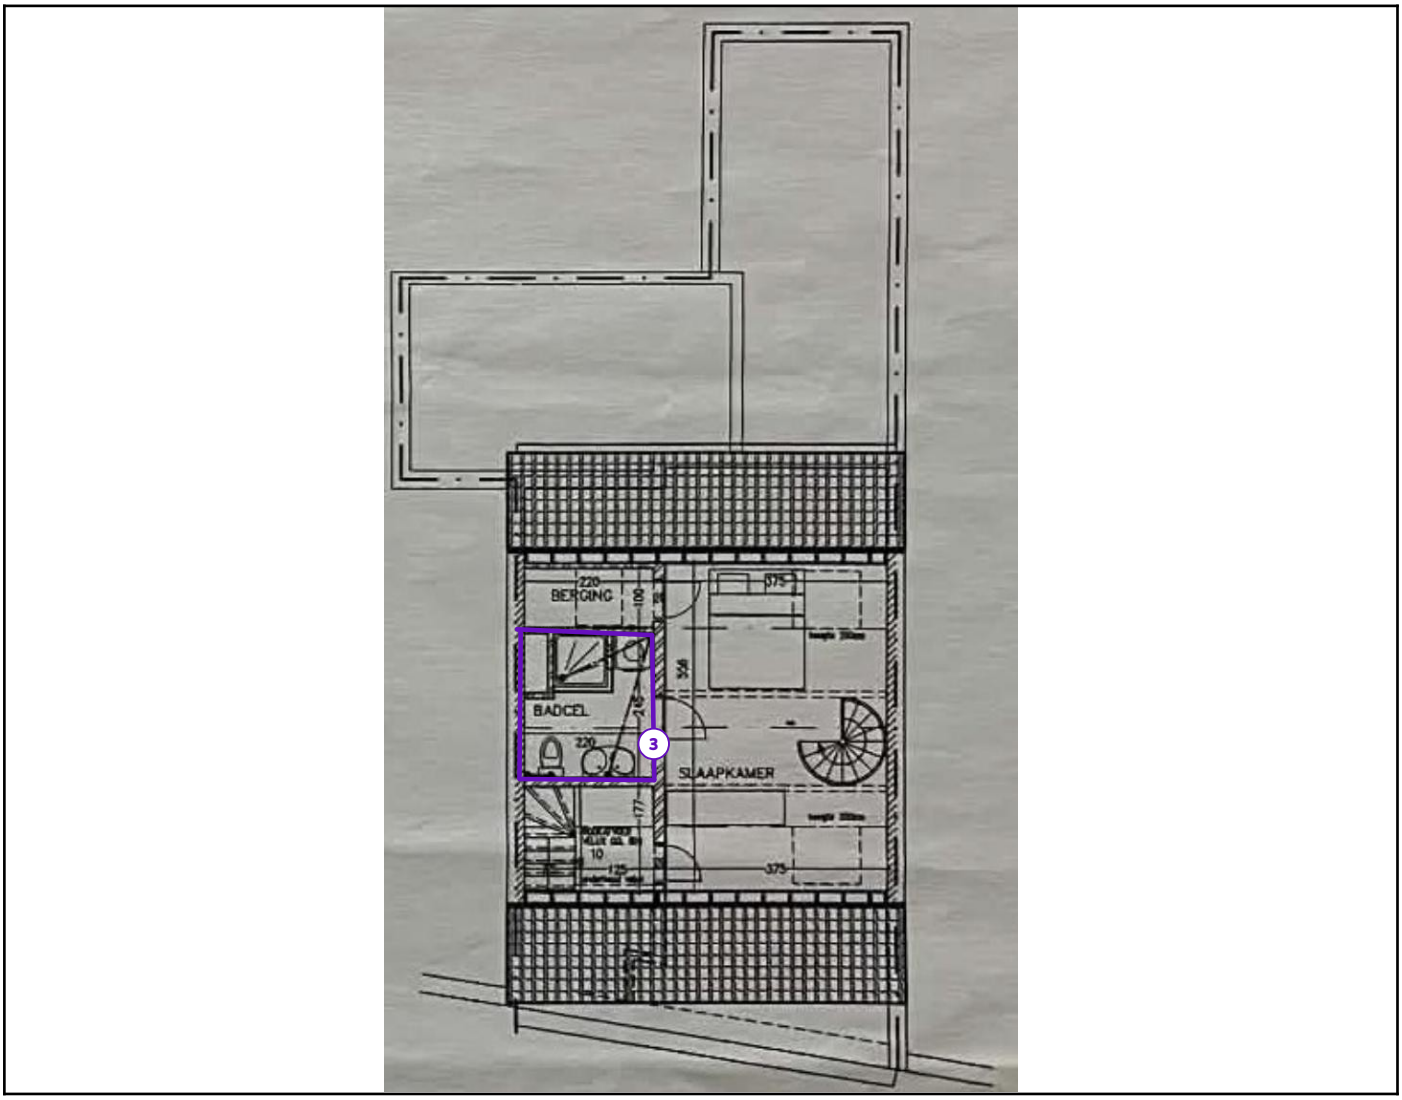
Plan 1.4: Plan duplex app3

Beschrijving	Type	Actie
3. Lijm achter faiancetegels	Advies	-

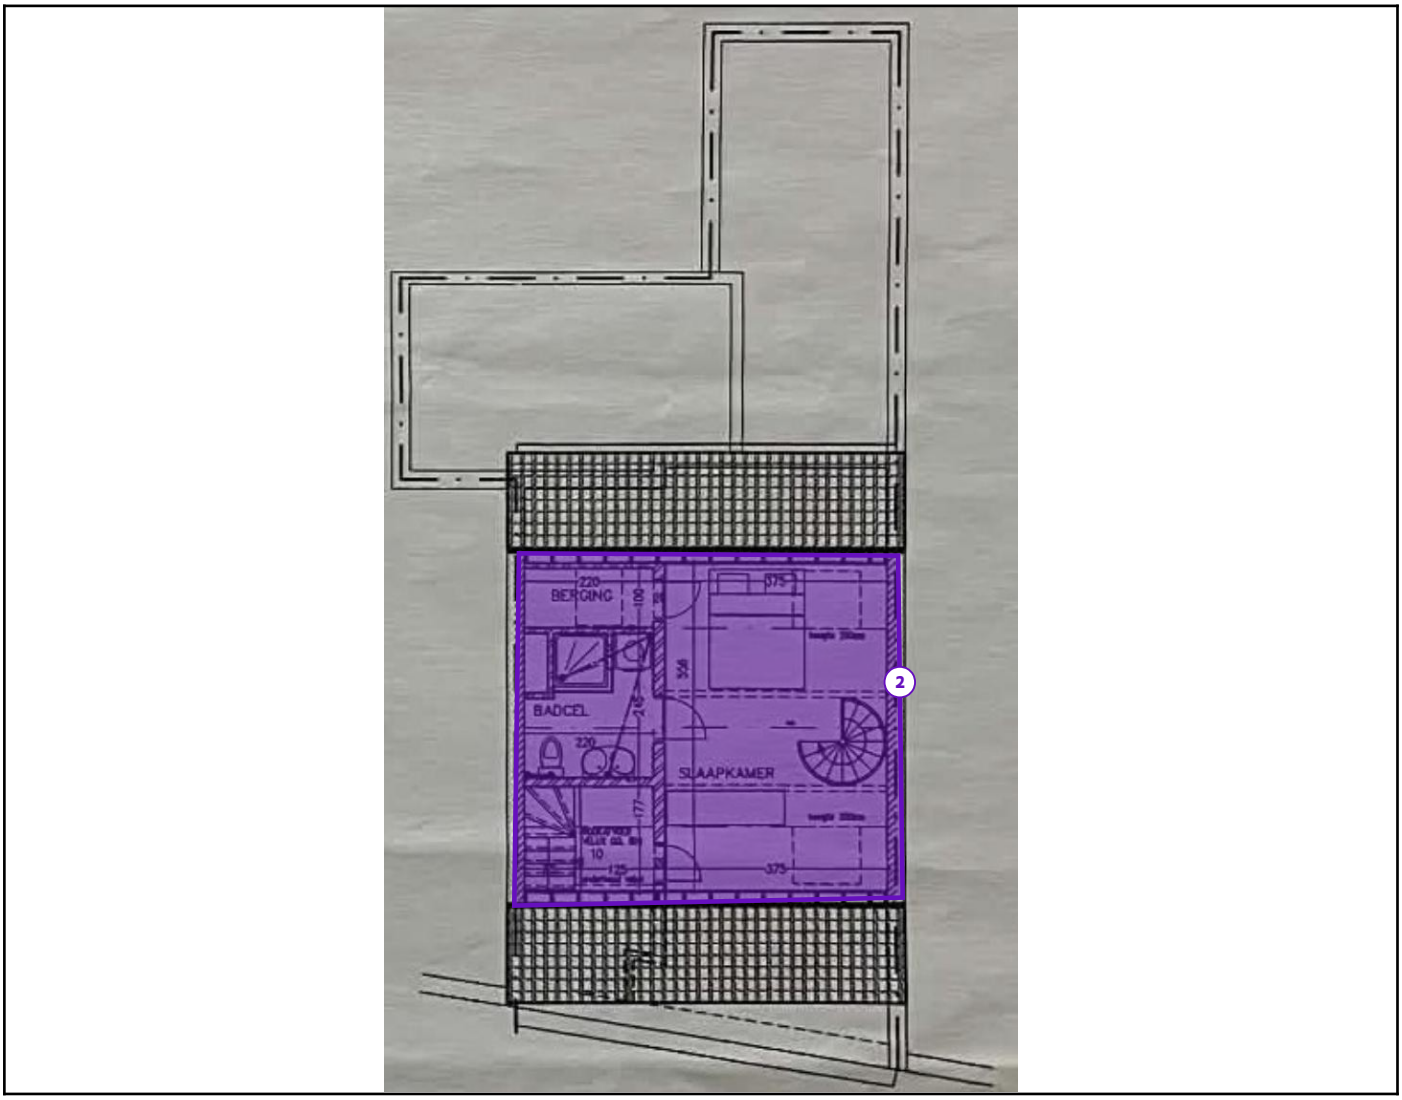
Plan 1.5: Plan duplex app3

Beschrijving	Type	Actie
2. Plafonds: gipskarton beplating	Advies	-

Verschillende plafonds bestaan uit gipskartonbeplating. Binnen het kader van een niet-destructief onderzoek konden de achterliggende lagen niet worden geanalyseerd. Enkel door deze te verwijderen of door een destructief onderzoek kunnen de achterliggende lagen geanalyseerd worden. De smeerlagen tussen de gipskartonplaten konden niet worden vastgesteld, en dienen bij sanering bemonsterd te worden ingeval er twijfel is dat ze aangebracht zijn voor 2001. Bij vernieuwing van deze binnenschil wordt aanbevolen om nieuw monstername te laten nemen.

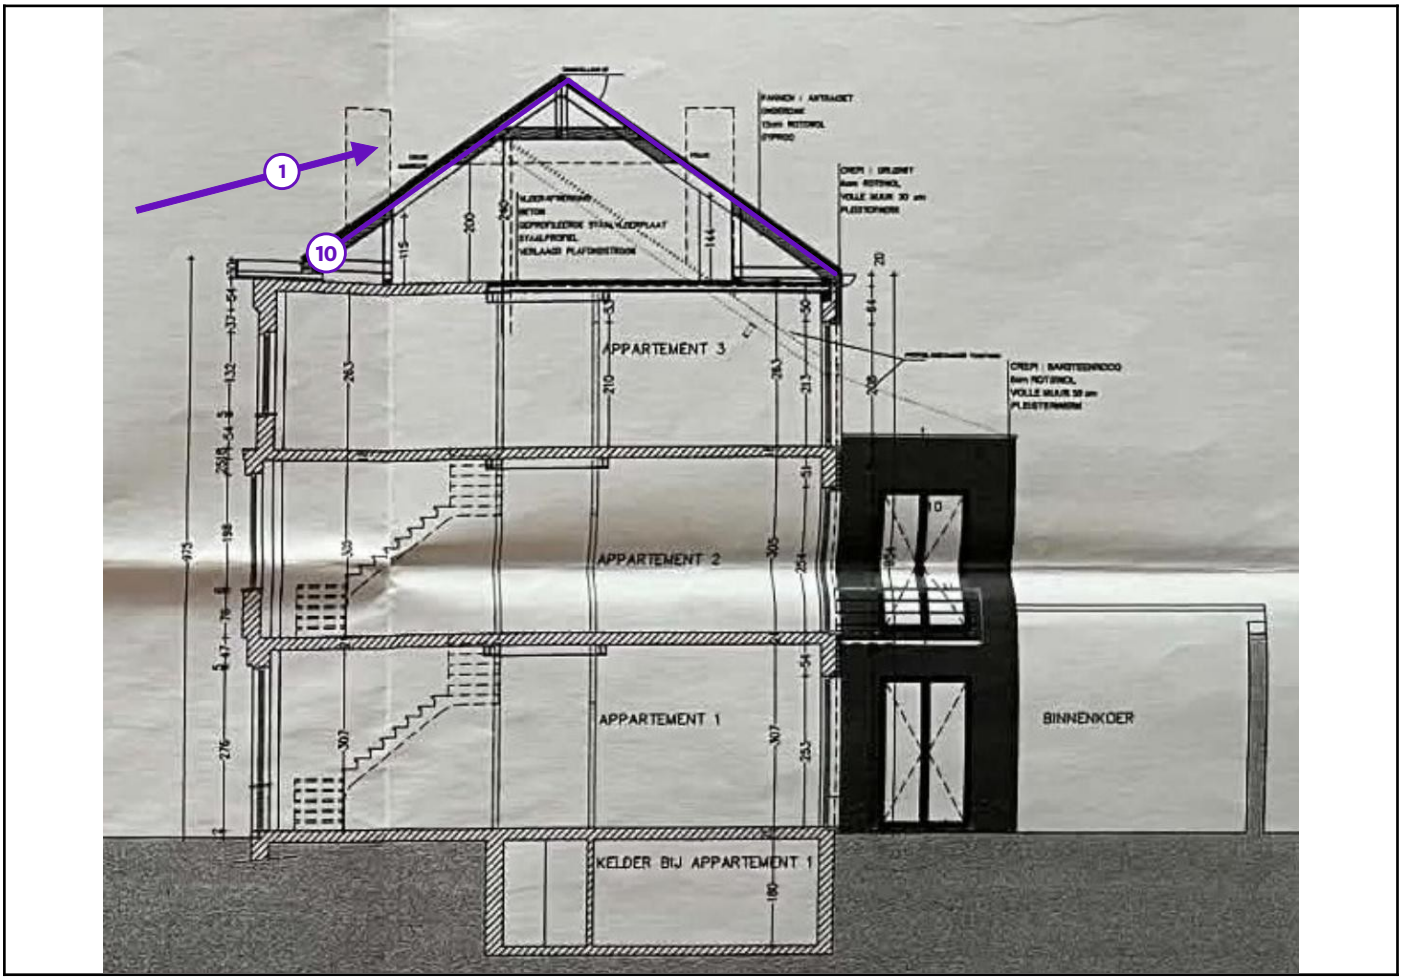
Beschrijving	Type	Actie
1. Beperking: schouw niet inspecteerbaar	Beperking	-
10. Onderdak niet geinspecteerd	Overige ruimte of materiaal	-

Reden: Het te onderzoeken materiaal situeert zich hoger dan 3,50 m te rekenen vanaf een veilige ondergrond

Uitleg van de asbestdeskundige: In de rookgaskanalen kunnen asbesthoudende stoepassingen verwerkt zijn. Dit kan echter niet worden geinspecteerd. Bij sanering of renovatie wordt aangeraden om bij vaststelling dat er schouwpotten zijn gebruikt, deze te laten onderzoeken op het al dan niet asbesthoudend karakter ervan.

Beschrijving	Notitie	Terug te vinden op plannen
Fiche 10: Onderdak niet geinspecteerd	De dakpannen zaten waarschijnlijk gevezen, waardoor ze aan het dakraam niet op te tillen waren. Daardoor was het onmogelijk om een beeld te krijgen van het onderdak.	Plan 1.6: Doorsnede gebouw

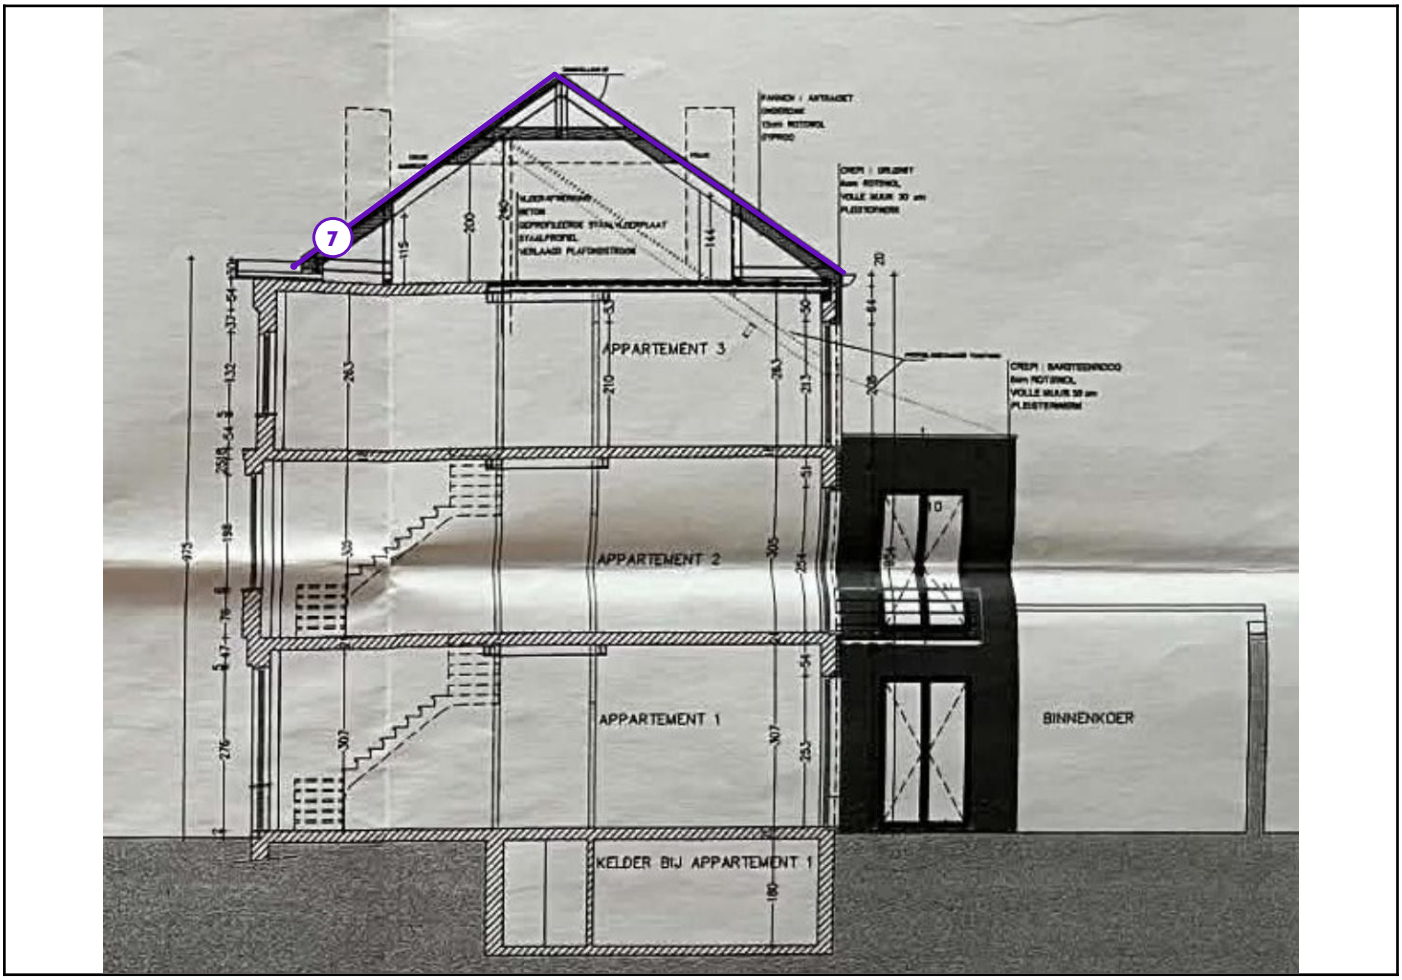
Plan 1.7: Doorsnede gebouw

Beschrijving	Type	Actie
7. Dakpannen	Overige ruimte of materiaal	-

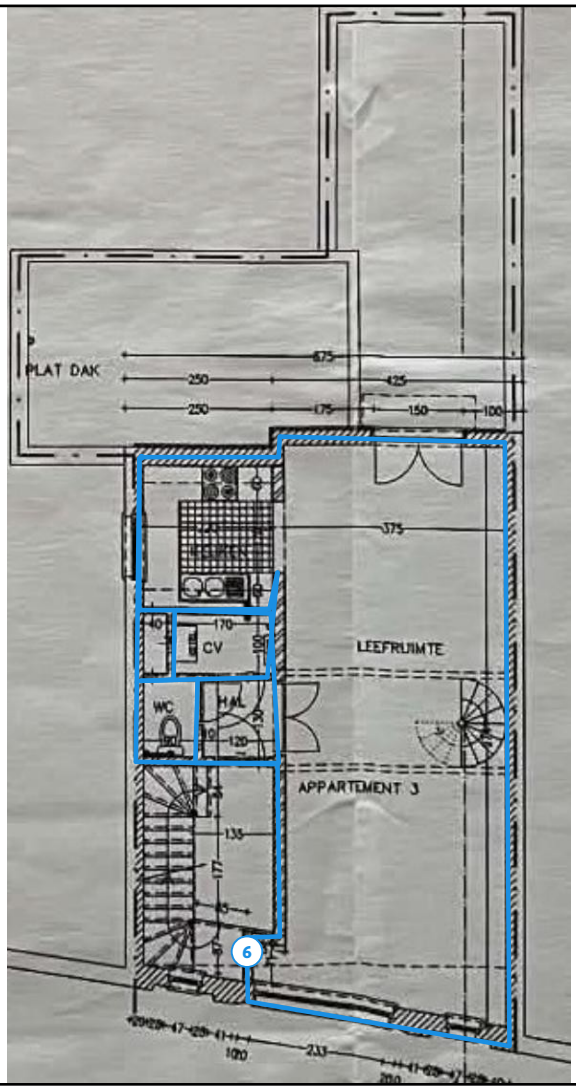
Plan 1.8: Plan app 3

Beschrijving	Type	Actie
6. Wanden: pleisterwerk	Geen asbest	-

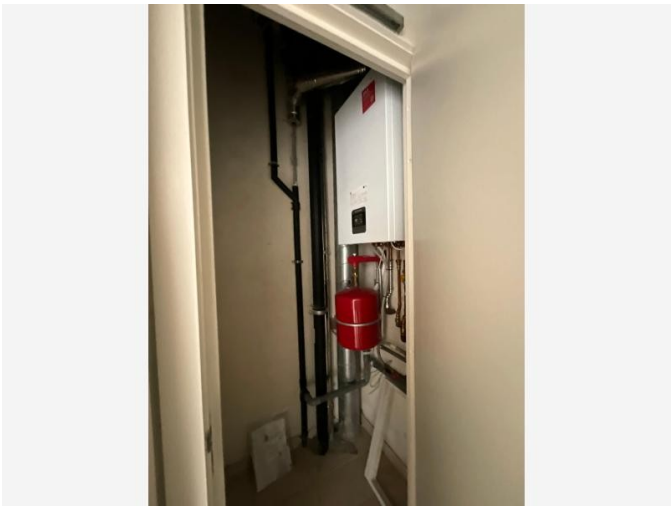
Beschrijving	Notitie	Terug te vinden op plannen
Fiche 7: Dakpannen	Het dak bestaat uit dakpannen.	Plan 1.7: Doorsnede gebouw
Fiche 8: Materialen aan de Stookketel	De stookketel dateert van na 2001, derhalve wordt de gehele installatie beschouwd als niet-asbestverdacht.	-
Fiche 9: Afkitting schrijnwerk	Er werd geen asbestverdacht afkittingsmateriaal vastgesteld, noch tussen kozijn en glas, noch tussen kozijn en muur.	-
