Asbestinventarisattest

Kolveniersgang 46, 9000 Gent

Attestnummer : **20261031-000113.000**
Uitgegeven op : **31.10.2026**
Geldig tot : **31.10.2036**

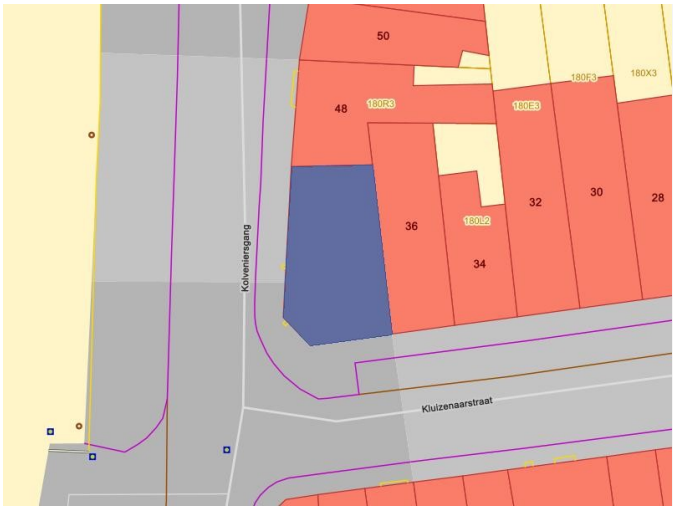
Zone 1: Hoofdgebouw

Tijdens de inspectie vastgesteld:

1 Asbestmateriaal

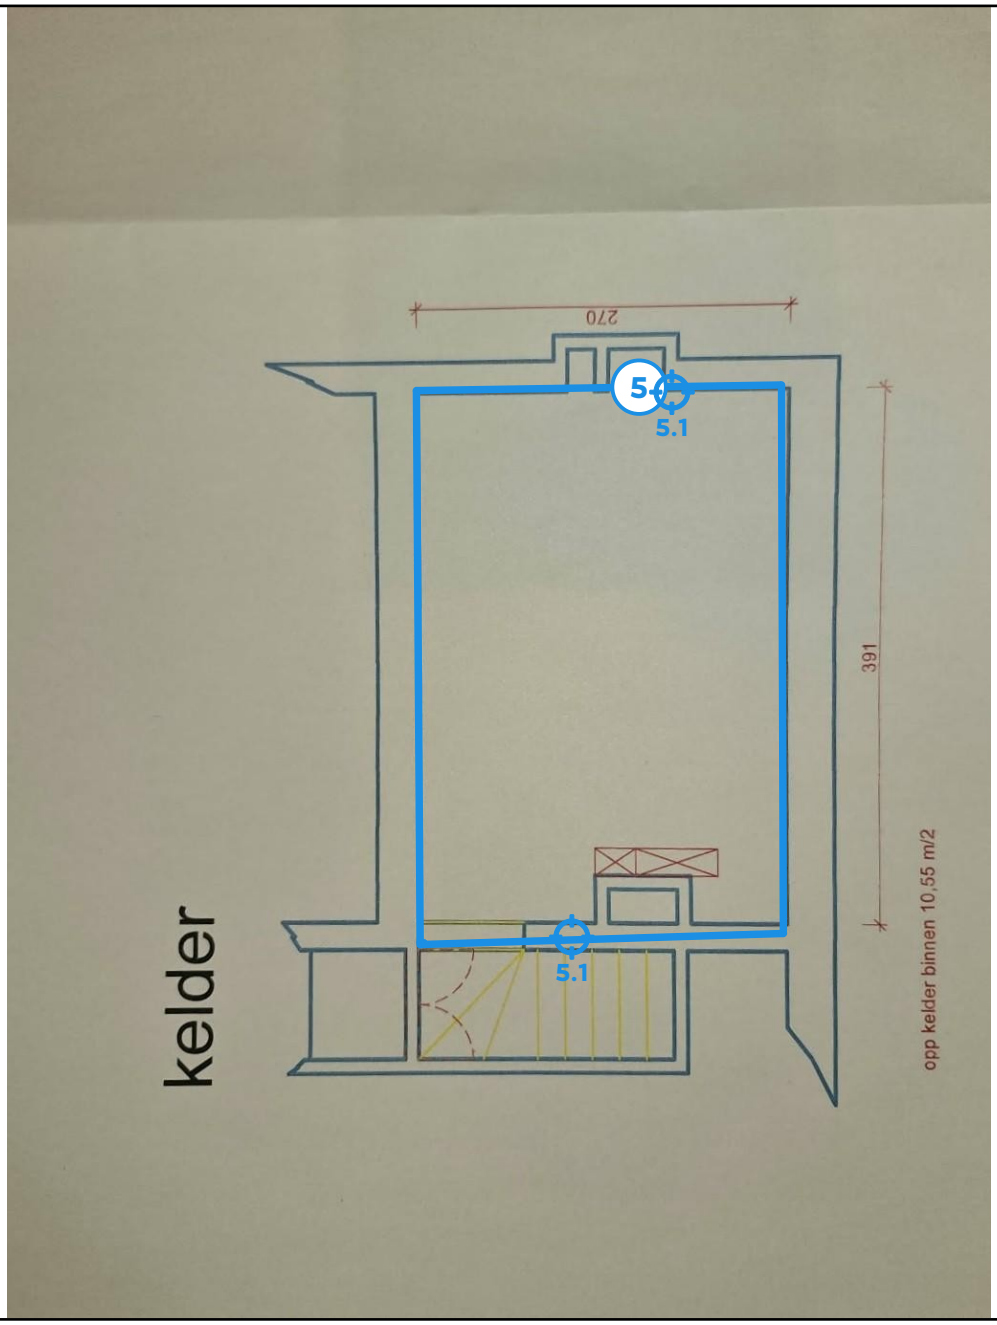
Plan 1.1: Kelder

Beschrijving	Type	Actie
5. Cementering kelder	Geen asbest	-
5.1 Code: MM02	Mengmonster	-

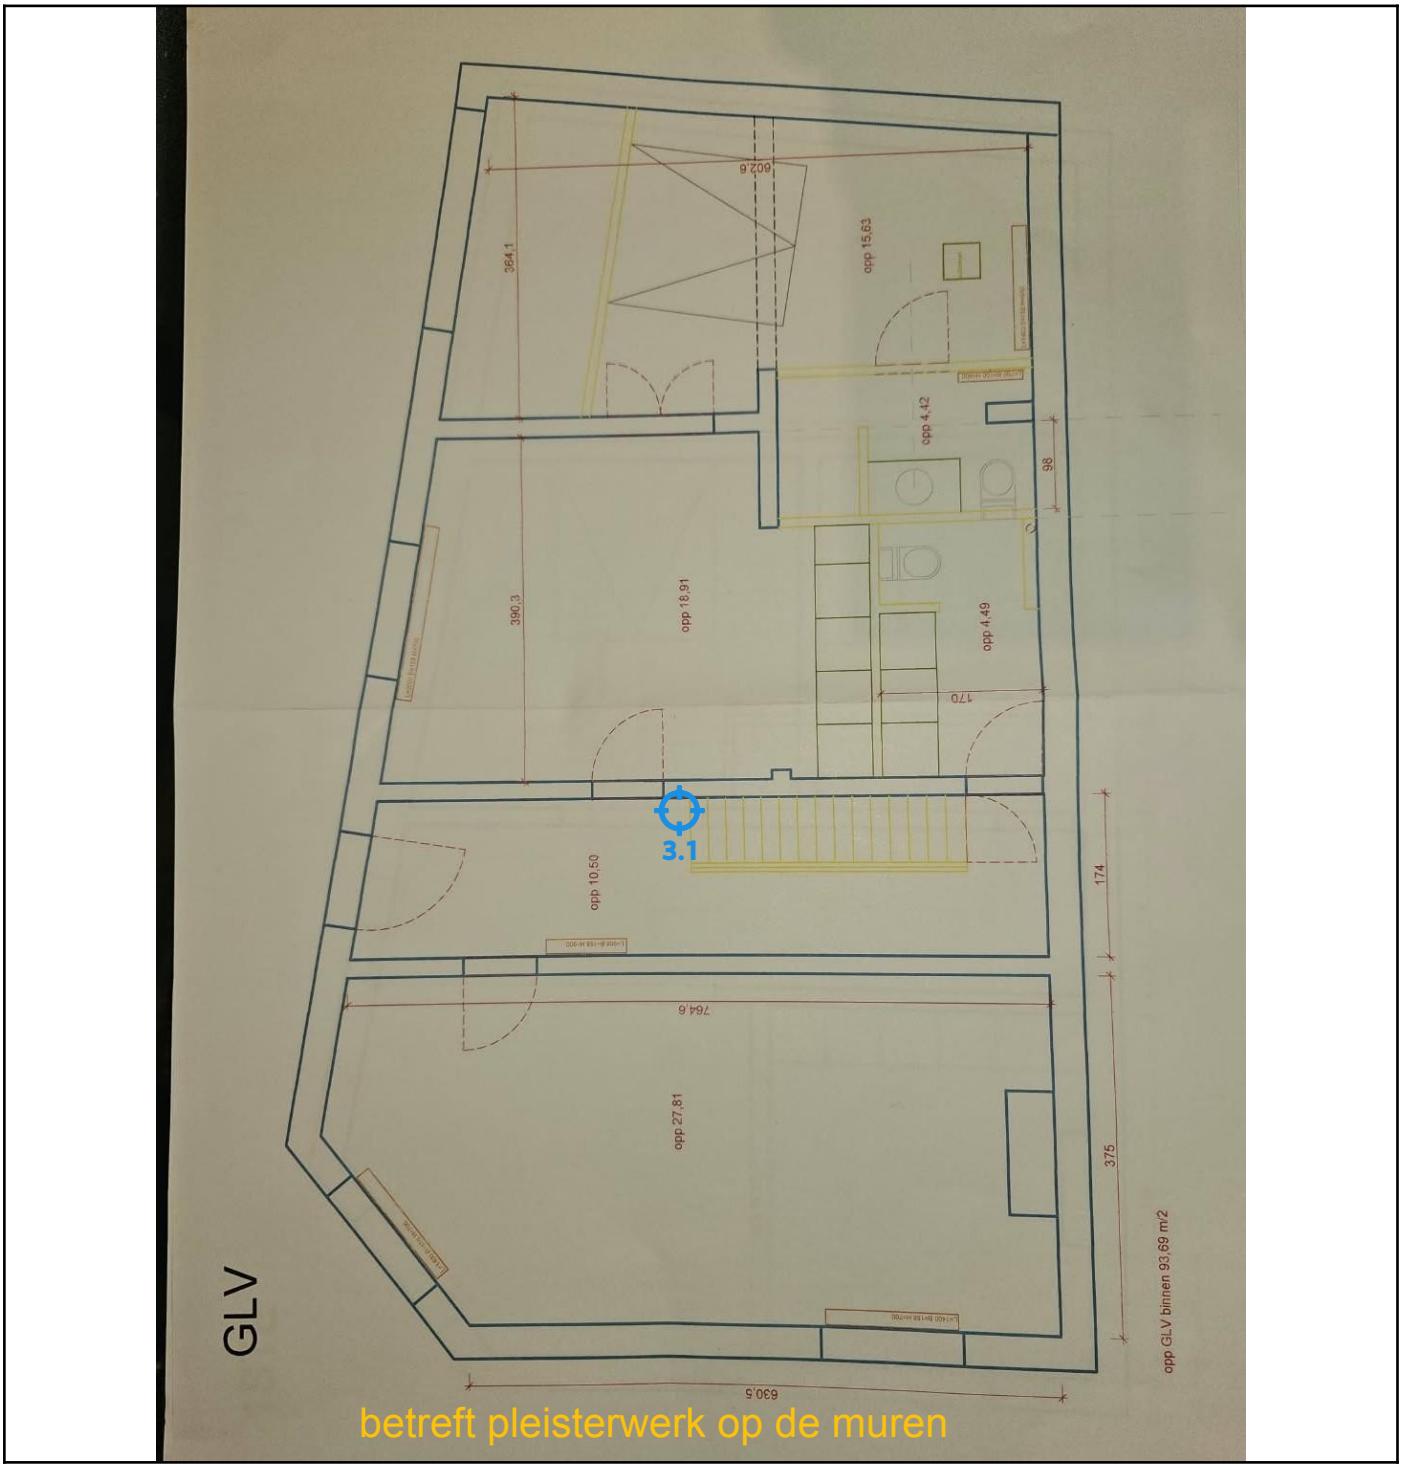
Plan 1.2: Gelijkvloers

Beschrijving	Type	Actie
3. Pleisterwerk muren	Geen asbest	-
3.1 Code: MM01	Mengmonster	-

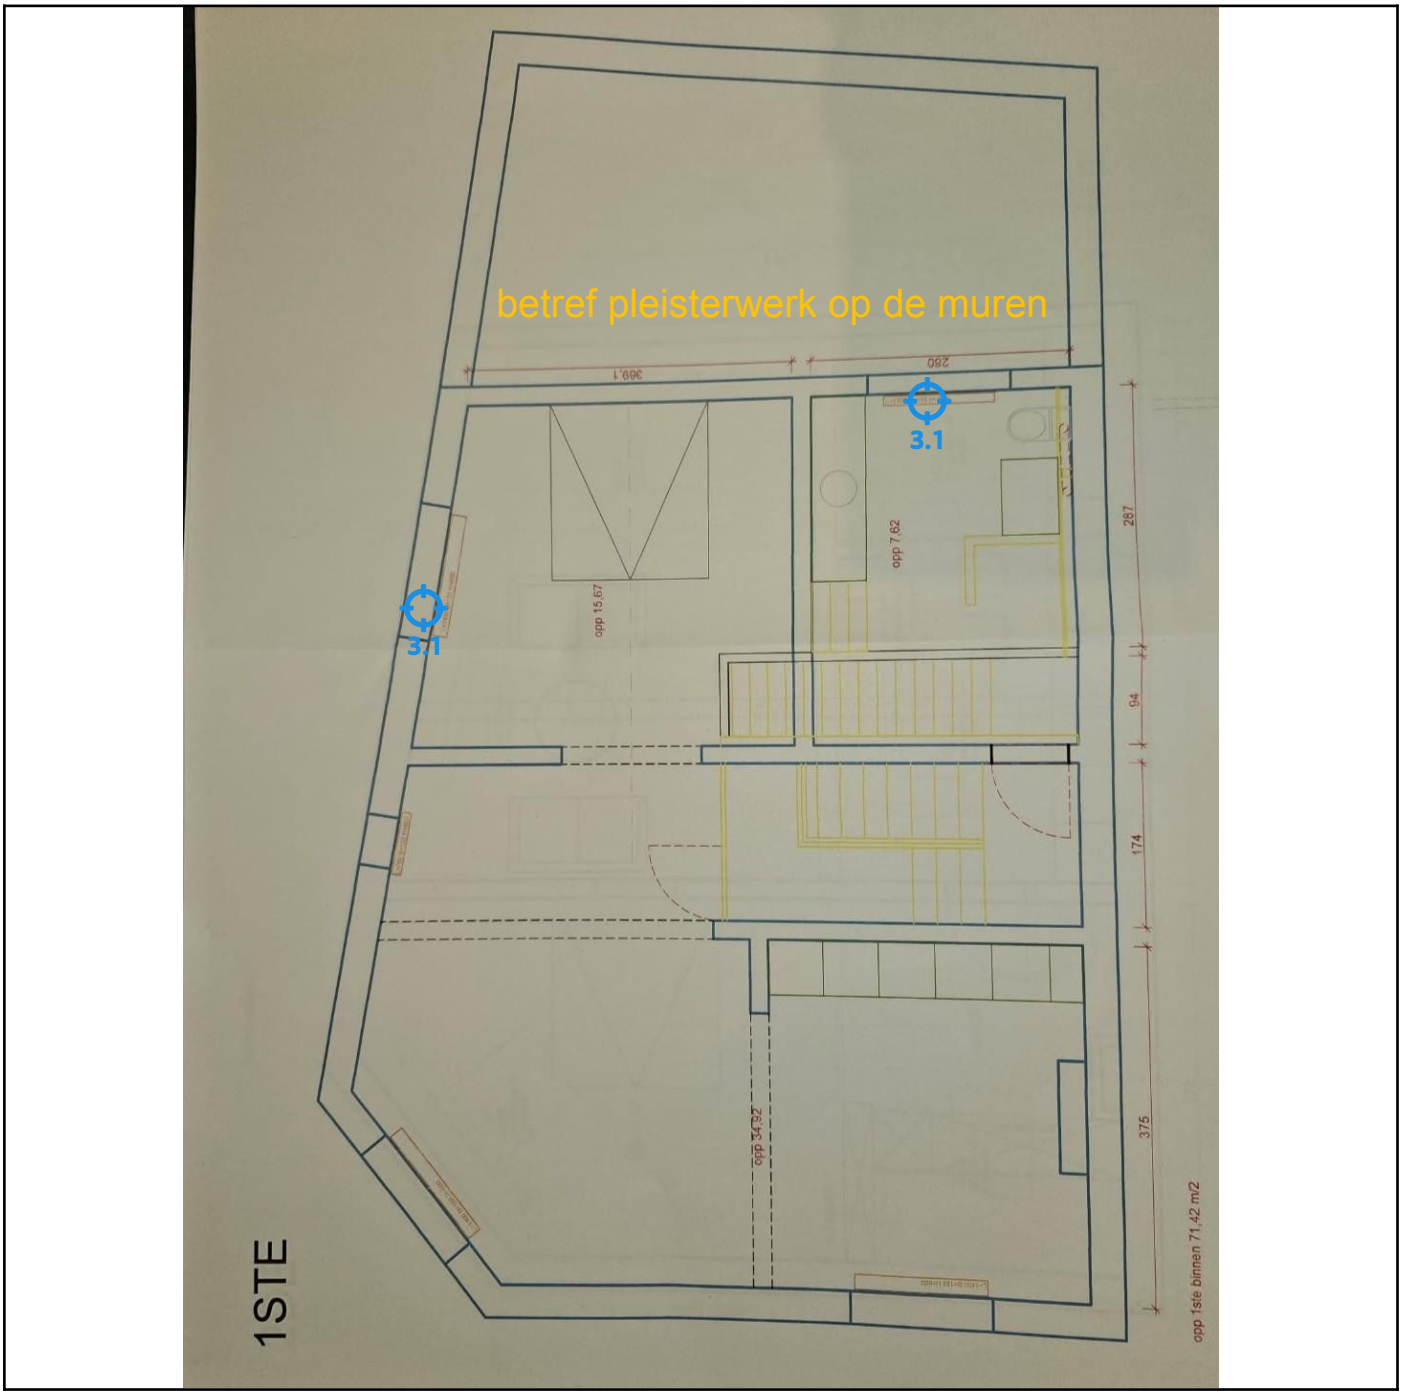
Plan 1.4: Eerste verdieping

Beschrijving	Type	Actie
3. Pleisterwerk muren	Geen asbest	-
3.1 Code: MM01	Mengmonster	-

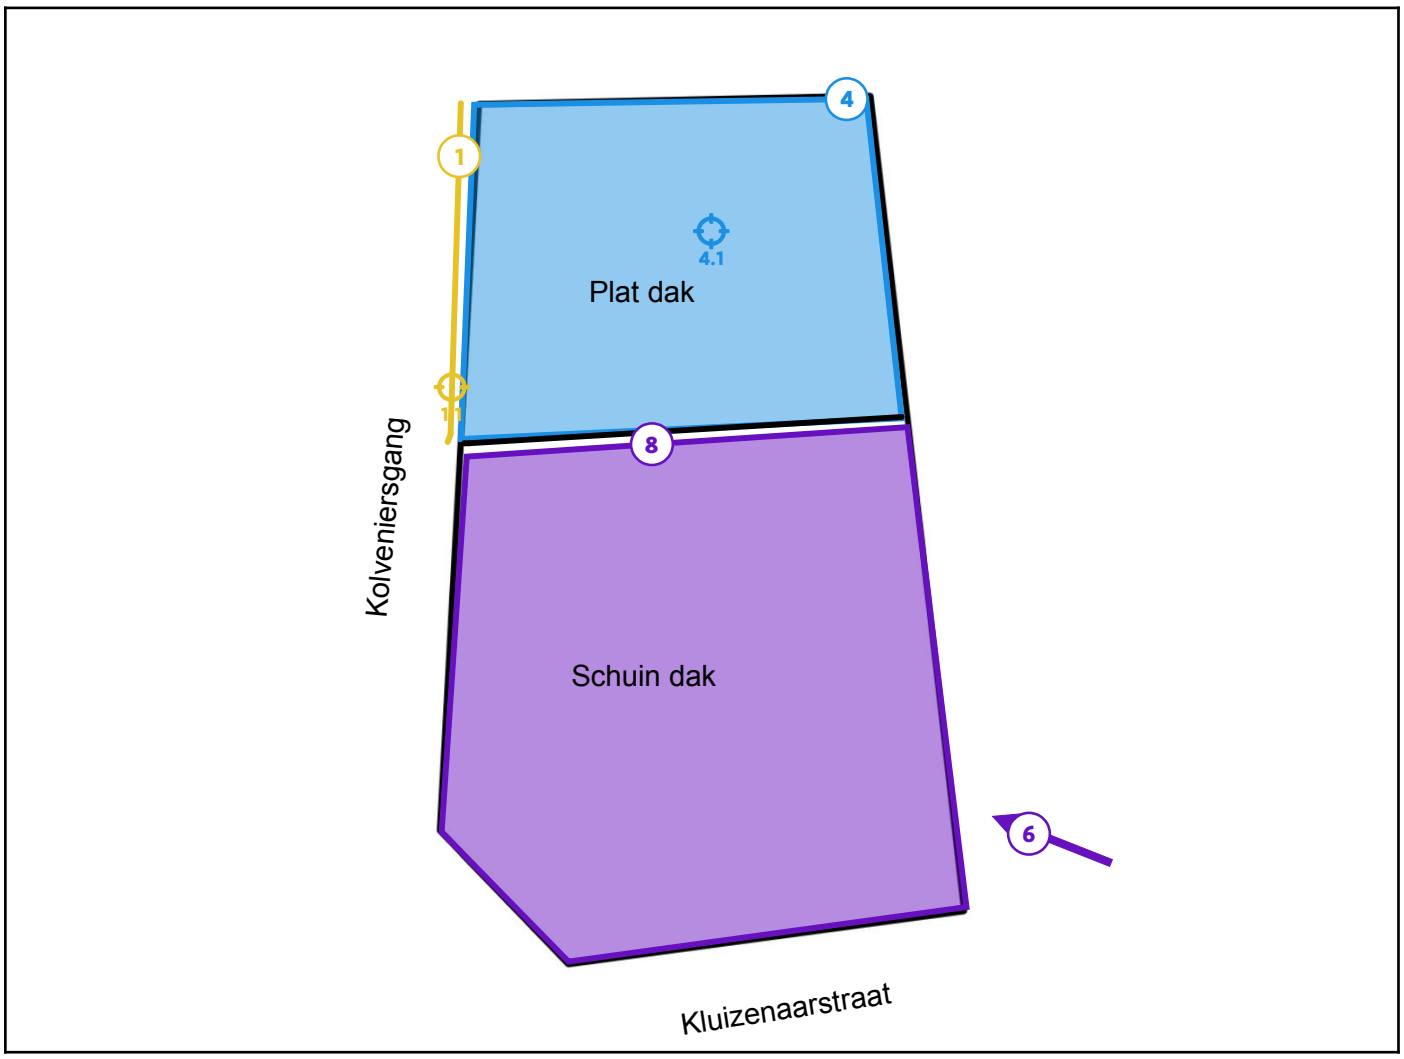
Plan 1.8: DAk

Beschrijving	Type	Actie
1. Muurdekstenen	Asbestmateriaal	Zorgvuldig beheren
1.1 Code: MM04	Puntmonster	-
4. Roofing dakbedekking	Geen asbest	-
4.1 Code: MM03	Puntmonster	-
6. Rookgaskanalen niet asbestverdacht	Overige ruimte of materiaal	-
8. Dakconstructie vervangen in 2016	Overige ruimte of materiaal	-

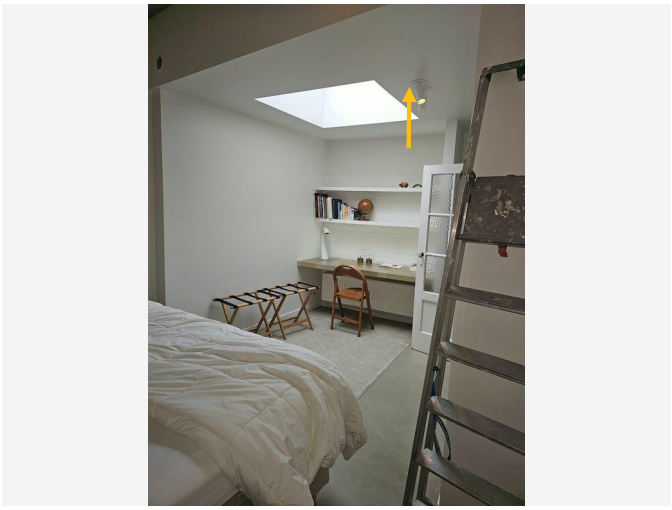
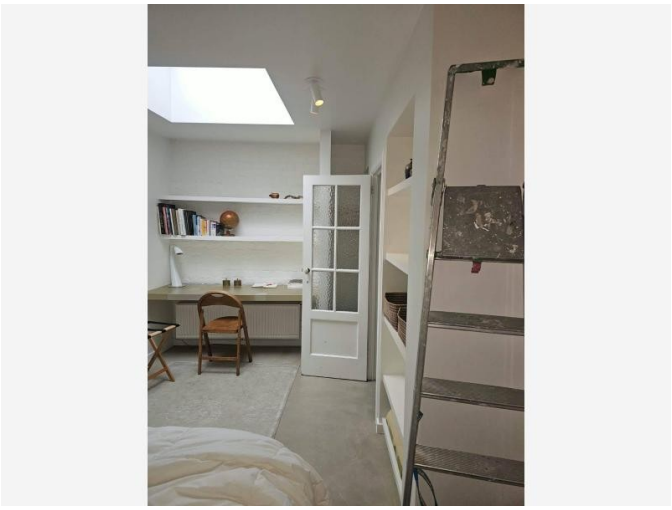
Fiche 2: Verlaagde plafonds: hout/pvc/gipskarton

Basis voor advies	De asbestdeskundige beoordeelt het materiaal als niet-asbestverdacht.

Geen asbest

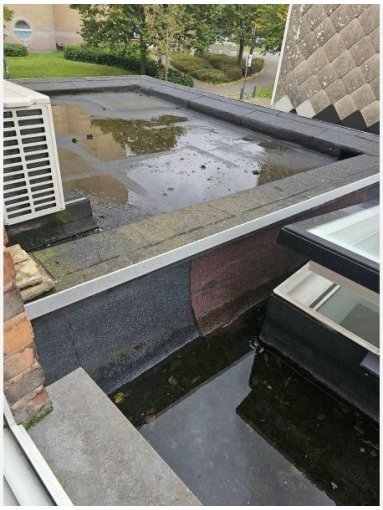
Fiche 4: Roofing dakbedekking

Geen asbest

#	Type	Referentie	Resultaat
4.1	Puntmonster	MM03	Geen asbest
