Asbestinventarisattest

Vlaamsekaai 89, 9000 Gent

Attestnummer : **20261106-000154.000**
Uitgegeven op : **06.11.2026**
Geldig tot : **Onbeperkt** (tenzij de toestand wijzigt)

Asbestveilig (maar mogelijk niet asbestvrij)

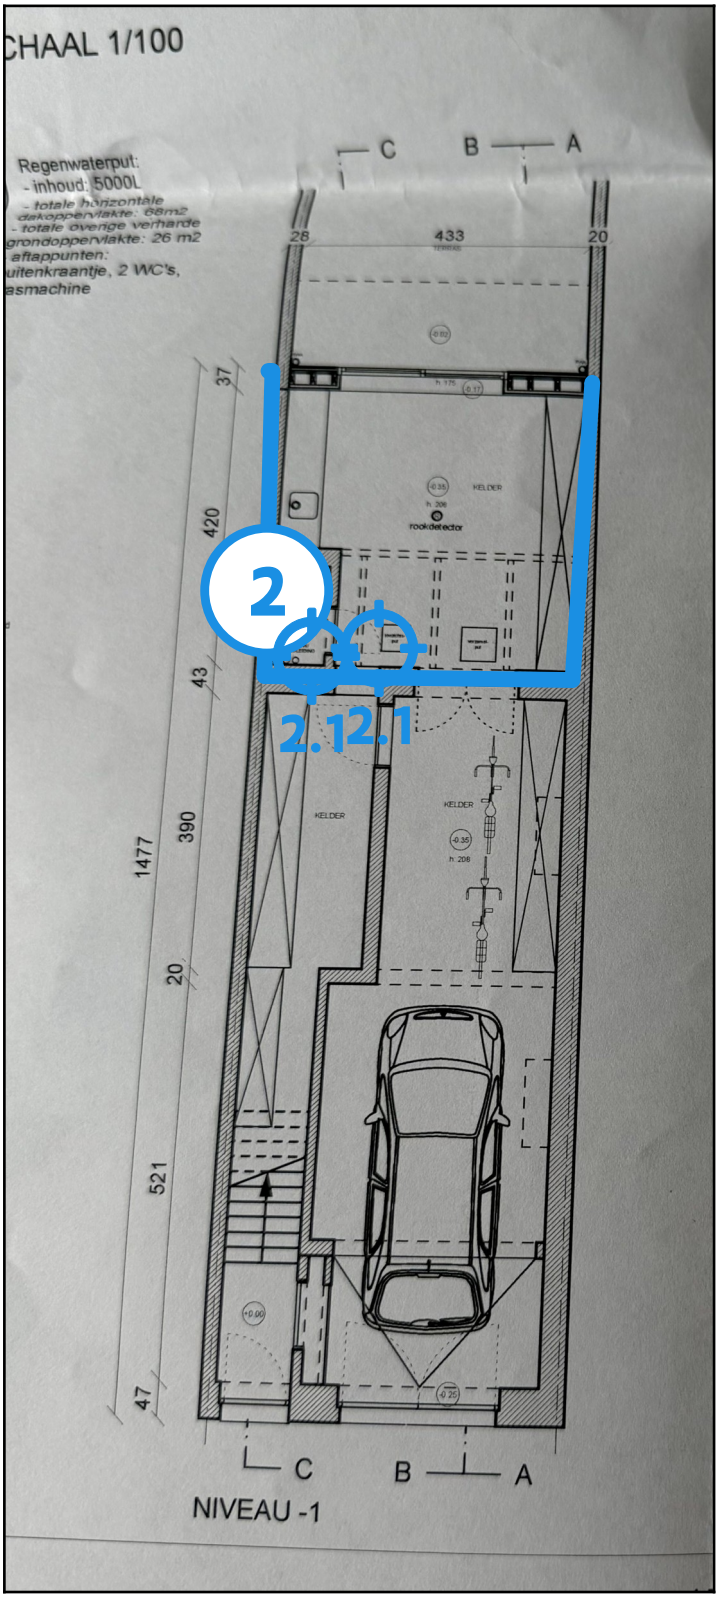
Plan 1.1: -1ste verdieping

2. Smeerlaag in cement binnen	Geen asbest	-
2.1 Code: ST-003 CEM	Mengmonster	-

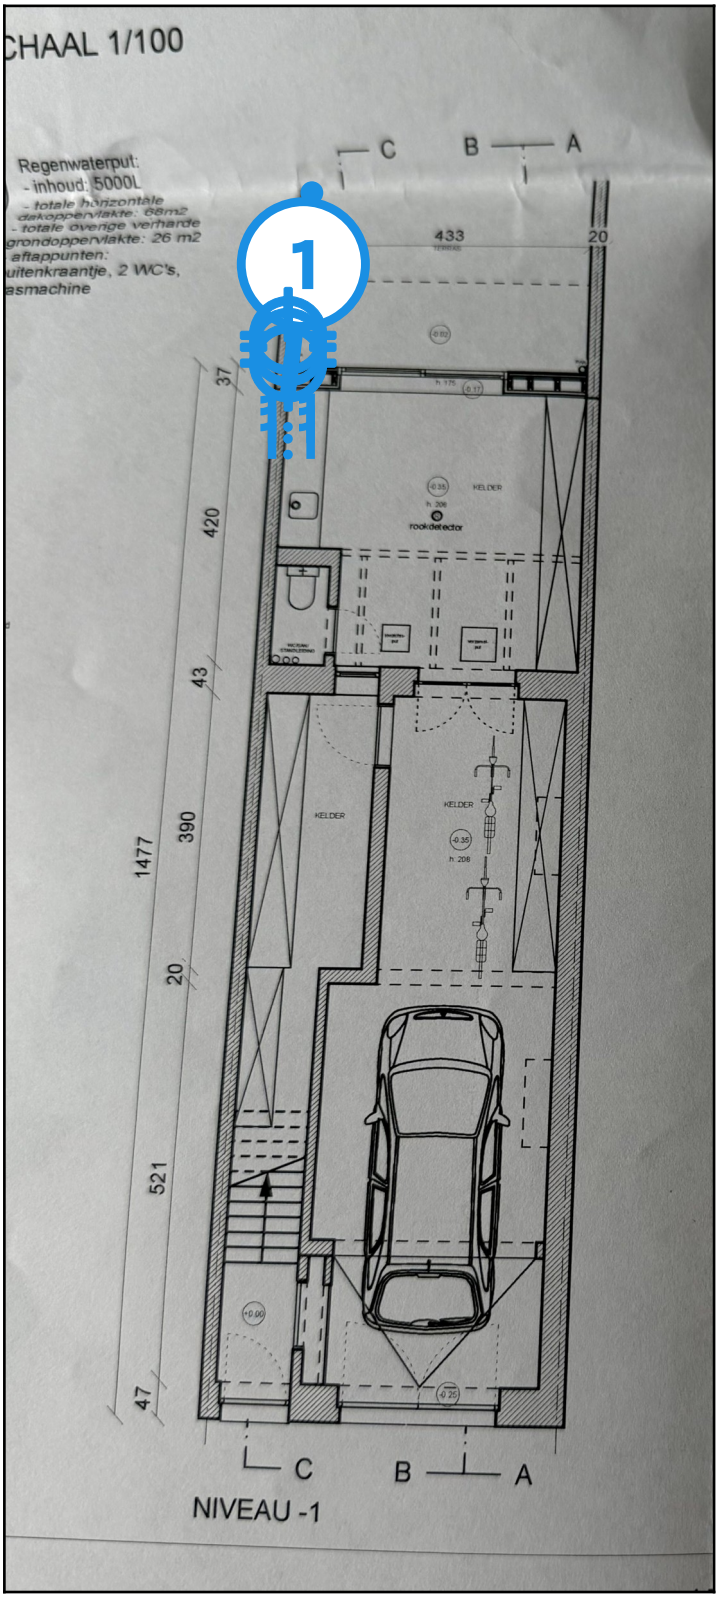
Plan 1.2: -1ste verdieping

1. Smeerlaag of cementering in cement buiten zijgevel	Geen asbest	-
1.1 Code: ST-004 CEM	Mengmonster	-

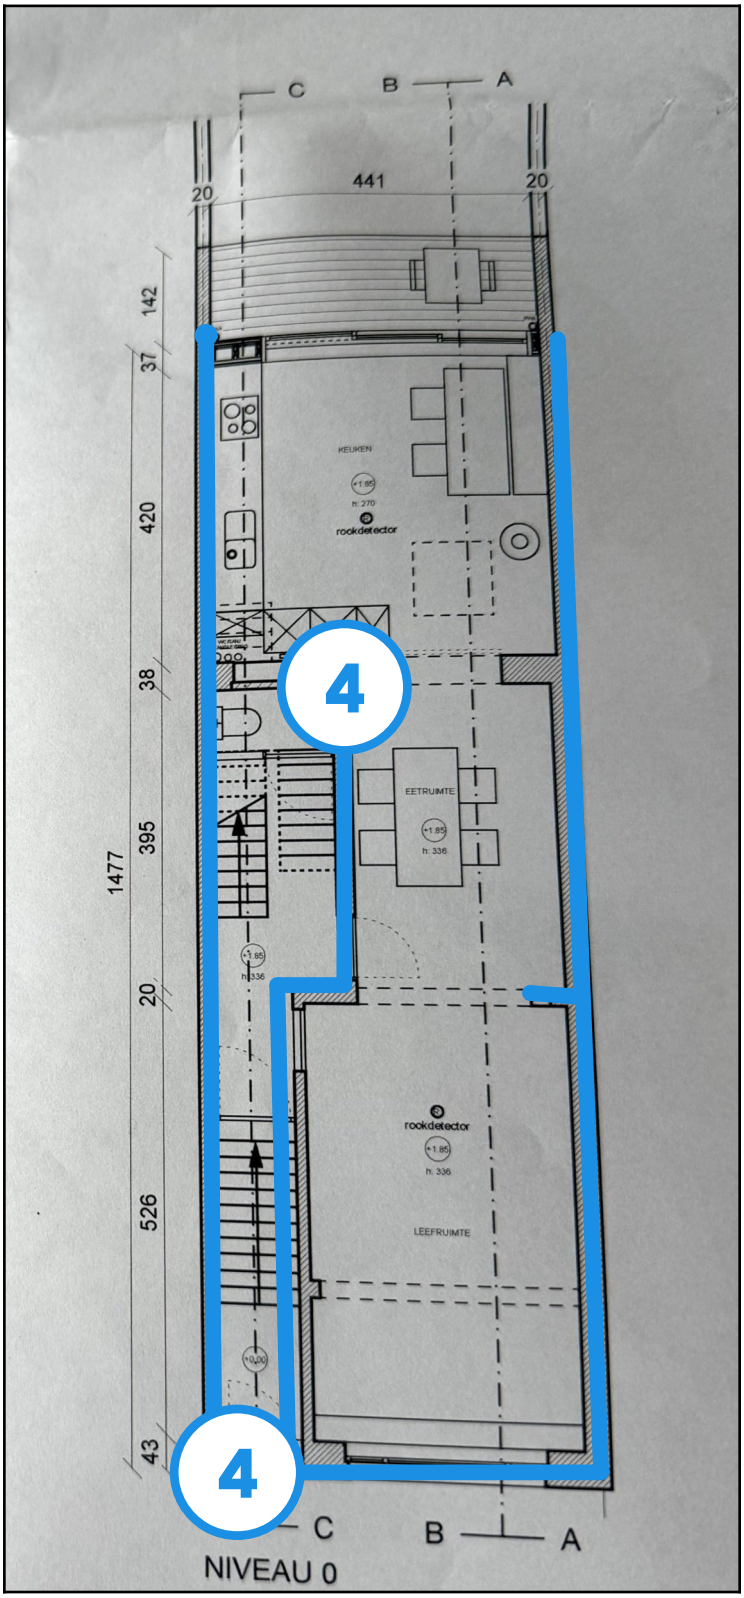
Plan 1.3: Gelijkvloers

4. Pleisterwerk wanden (gips/kalk)	Geen asbest	-

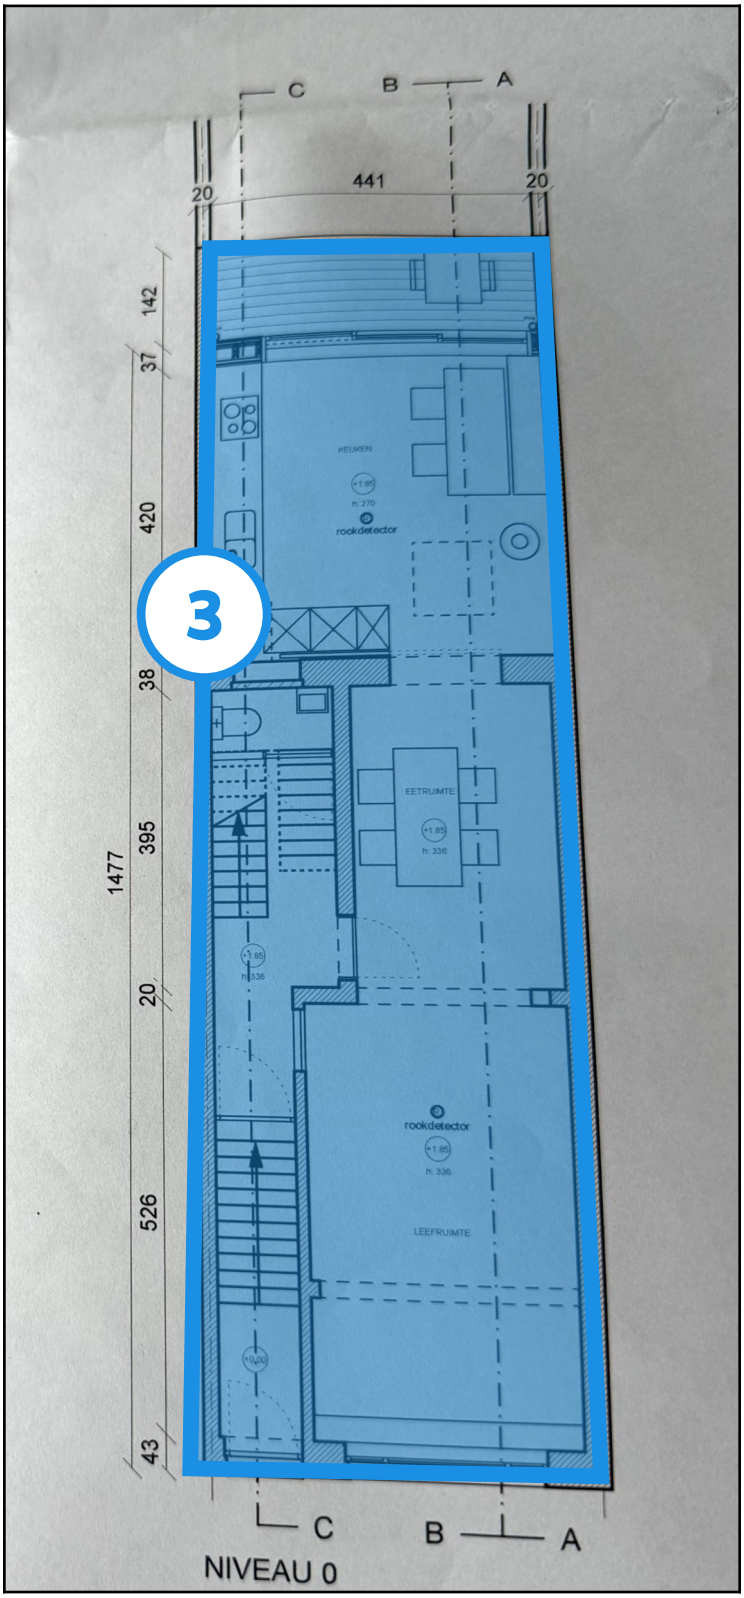
Plan 1.4: Gelijkvloers

3. Pleisterwerk plafonds (gips/kalk)	Geen asbest	-

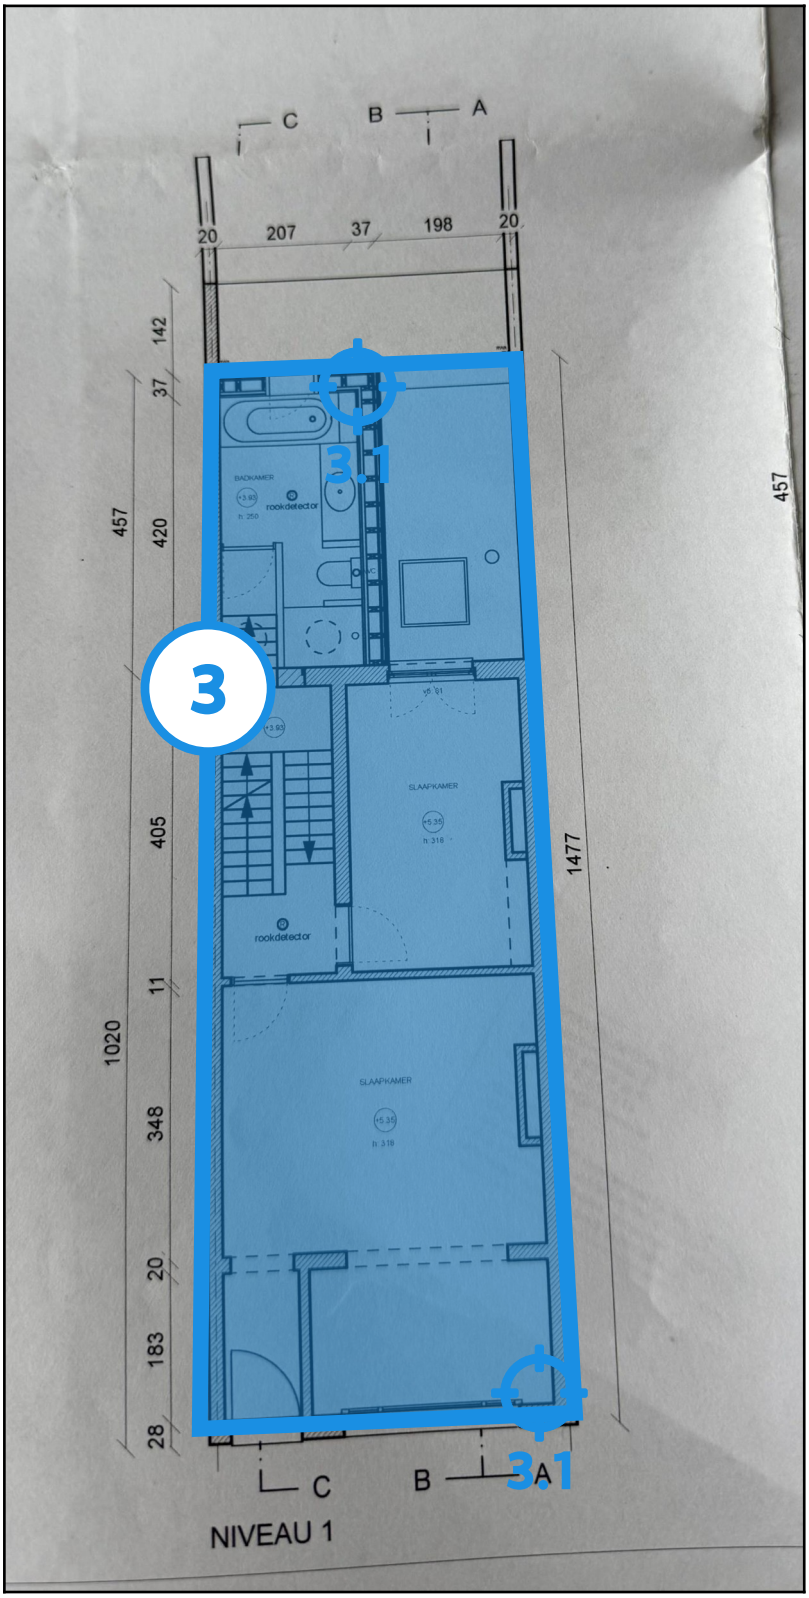
Plan 1.5: Eerste verdieping

3. Pleisterwerk plafonds (gips/kalk)	Geen asbest	-
3.1 Code: ST-002 PLP	Mengmonster	-

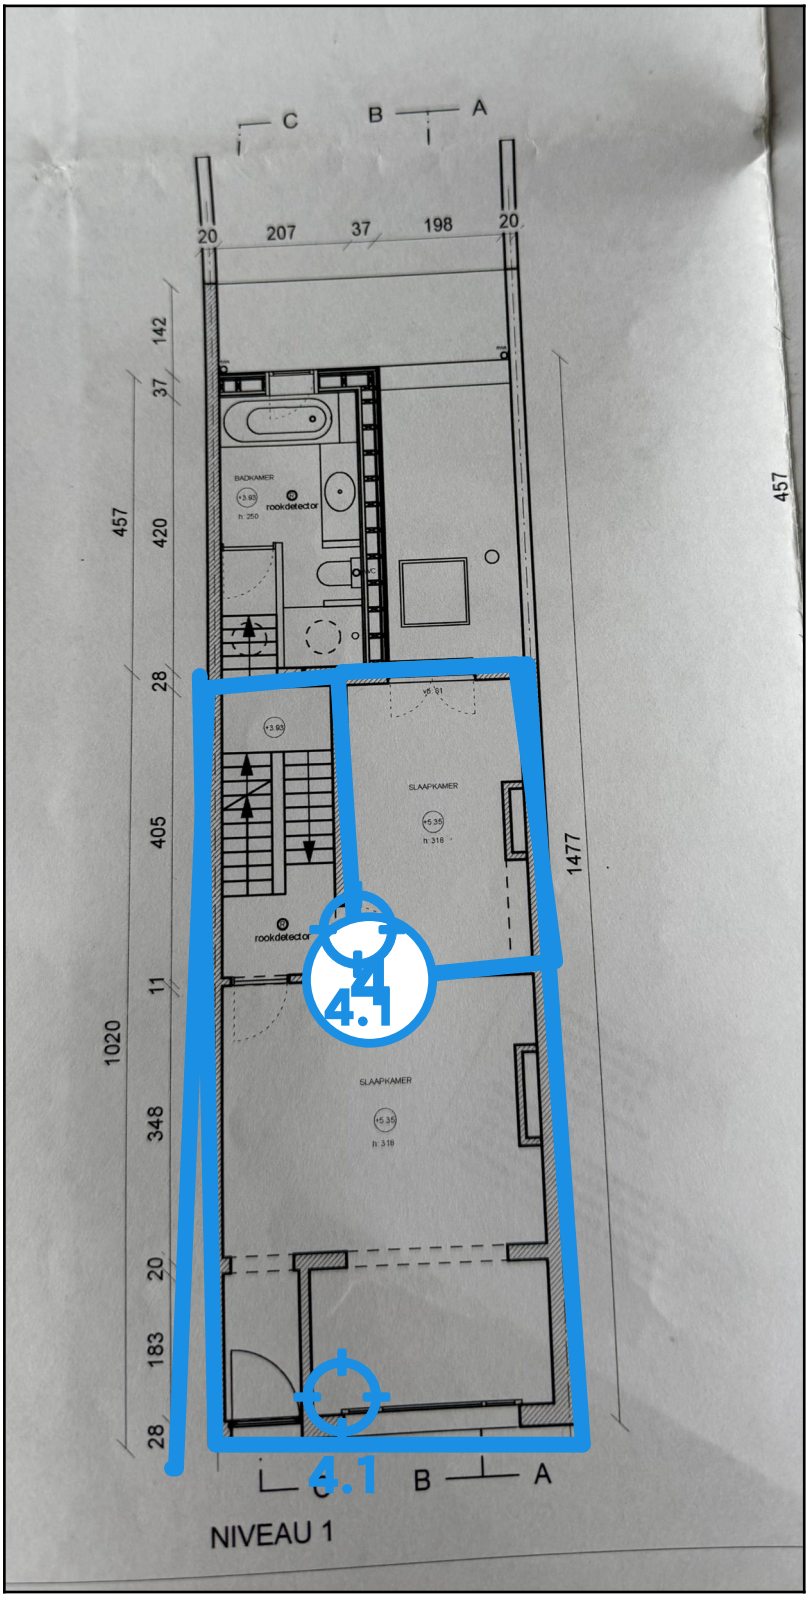
Plan 1.6: Eerste verdieping

4. Pleisterwerk wanden (gips/kalk)	Geen asbest	-
4.1 Code: ST-001 PLM	Mengmonster	-

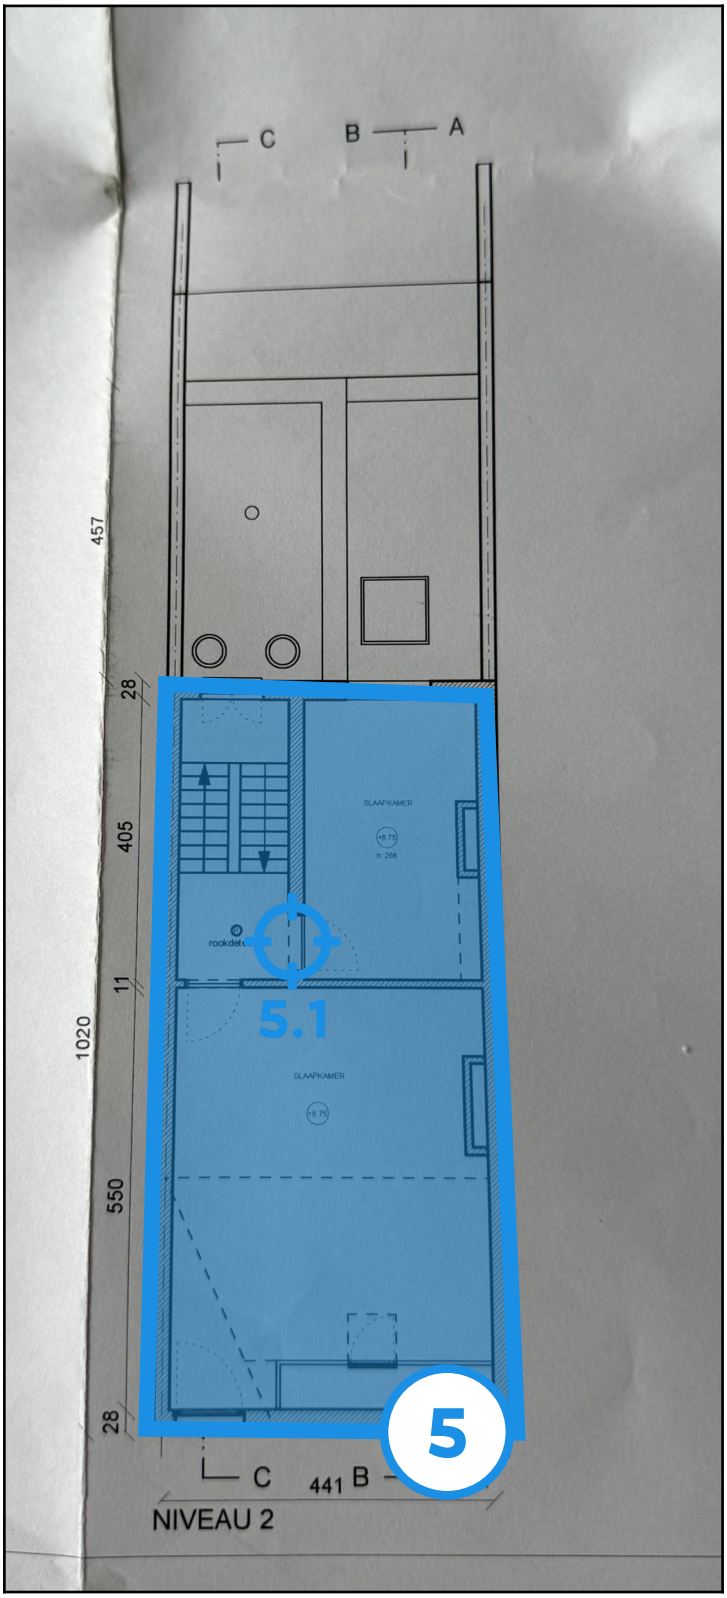
Plan 1.7: Tweede Verdieping

5. Vinyl vloerzeil	Geen asbest	-
5.1 Code: ST-005 VLZ	Puntmonster	-

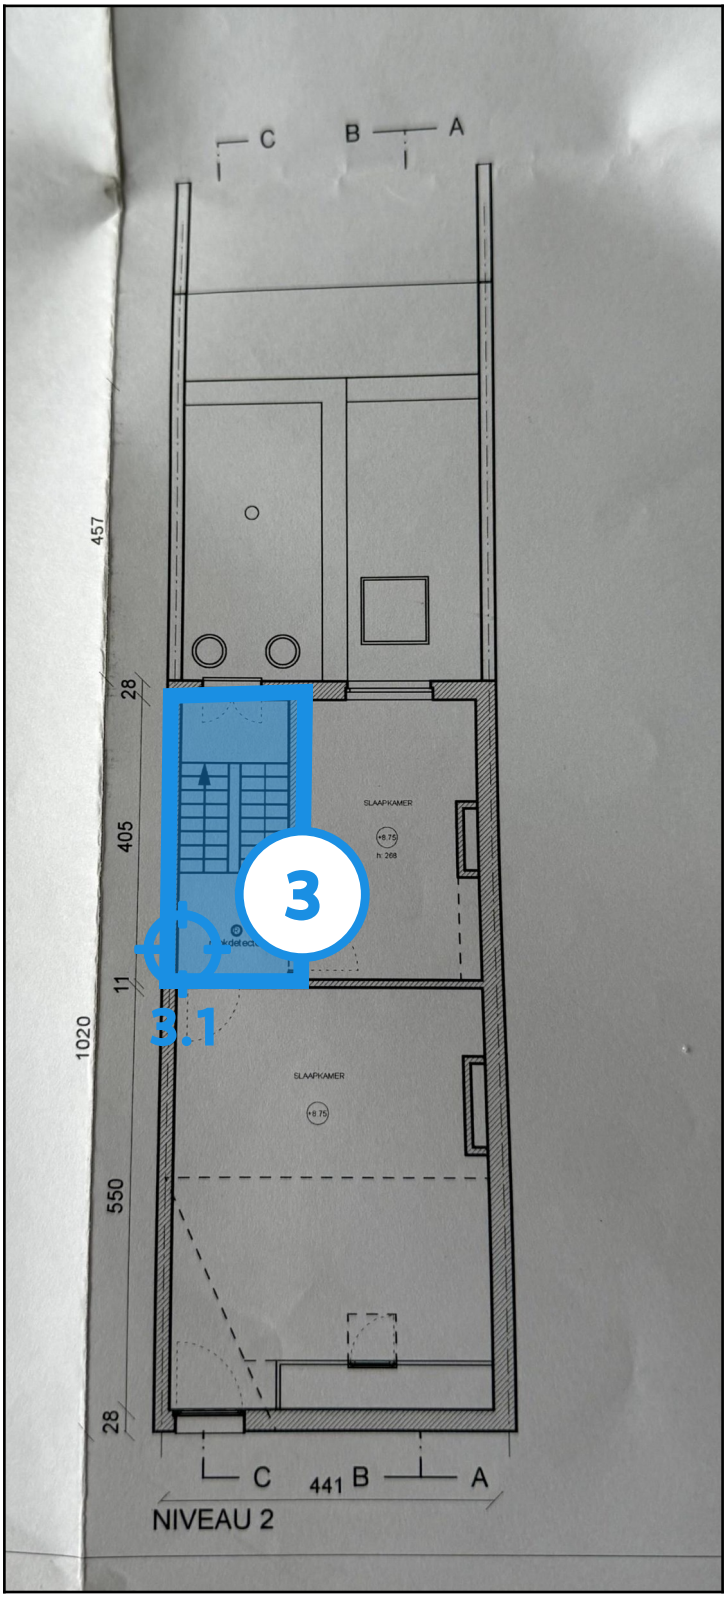
Plan 1.8: Tweede Verdieping

3. Pleisterwerk plafonds (gips/kalk)	Geen asbest	-
3.1 Code: ST-002 PLP	Mengmonster	-

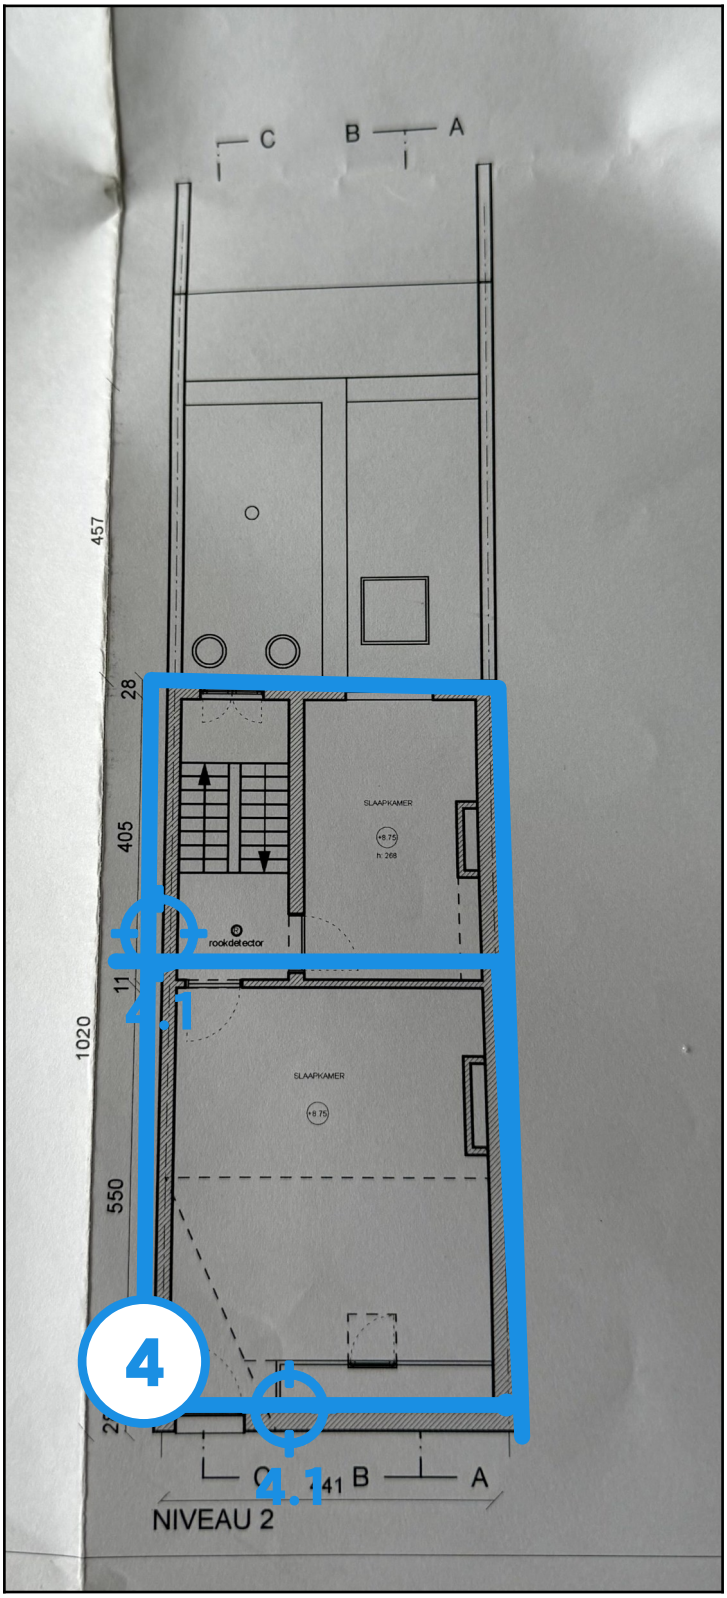
Plan 1.9: Tweede Verdieping

4. Pleisterwerk wanden (gips/kalk)	Geen asbest	-
4.1 Code: ST-001 PLM	Mengmonster	-

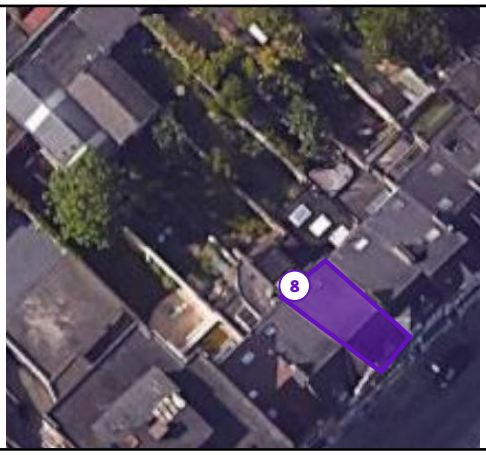
Plan 1.10: Dakenplan

Beschrijving	Type	Actie
8. Dakbedekking - natuurleien	Overige ruimte of materiaal	-

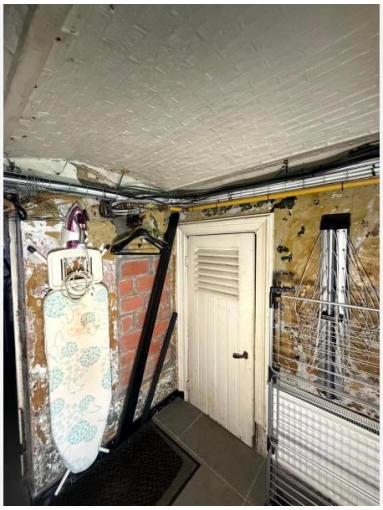
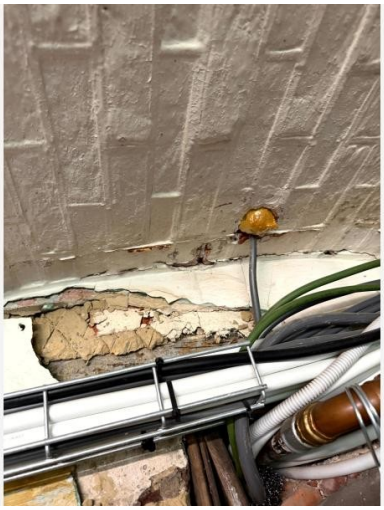
Fiche 2: Smeerlaag in cement binnen

Geen asbest

#	Type	Referentie	Resultaat
2.1	Mengmonster	ST-003 CEM	Geen asbest

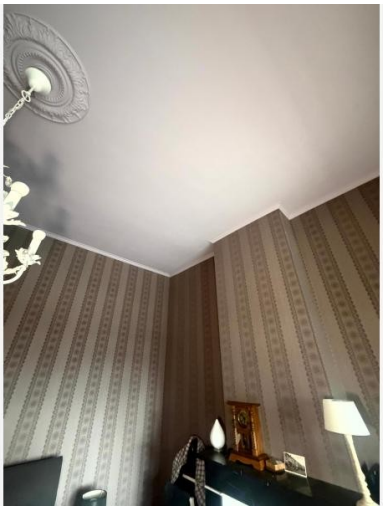
Fiche 3: Pleisterwerk plafonds (gips/kalk)

Geen asbest

#	Type	Referentie	Resultaat
3.1	Mengmonster	ST-002 PLP	Geen asbest

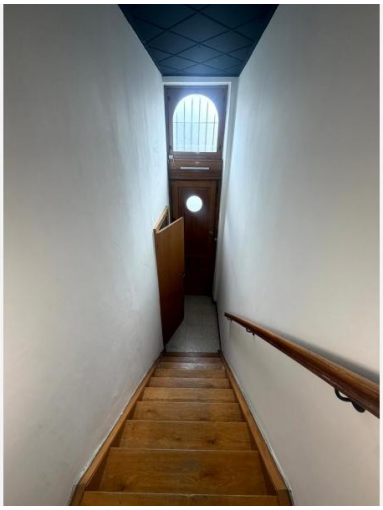
Fiche 4: Pleisterwerk wanden (gips/kalk)

Geen asbest

#	Type	Referentie	Resultaat
4.1	Mengmonster	ST-001 PLM	Geen asbest

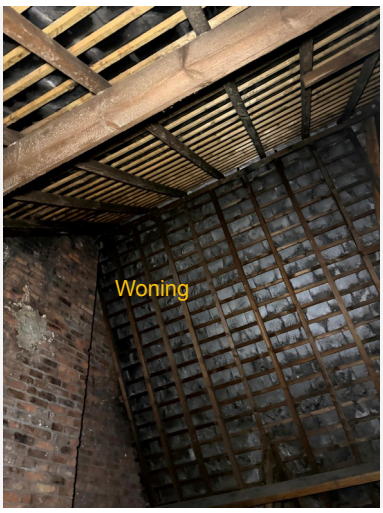
Fiche 12: Materialen onder de dakbedekking - niet aanwezig

Beschrijving	Type	Actie
12. Materialen onder de dakbedekking - niet aanwezig	Overige ruimte of materiaal	-
