Asbestinventarisattest

Casinoplein 18, 9000 Gent

Attestnummer : **20260824-000470.000**
Uitgegeven op : **24.08.2026**
Geldig tot : **24.08.2036**

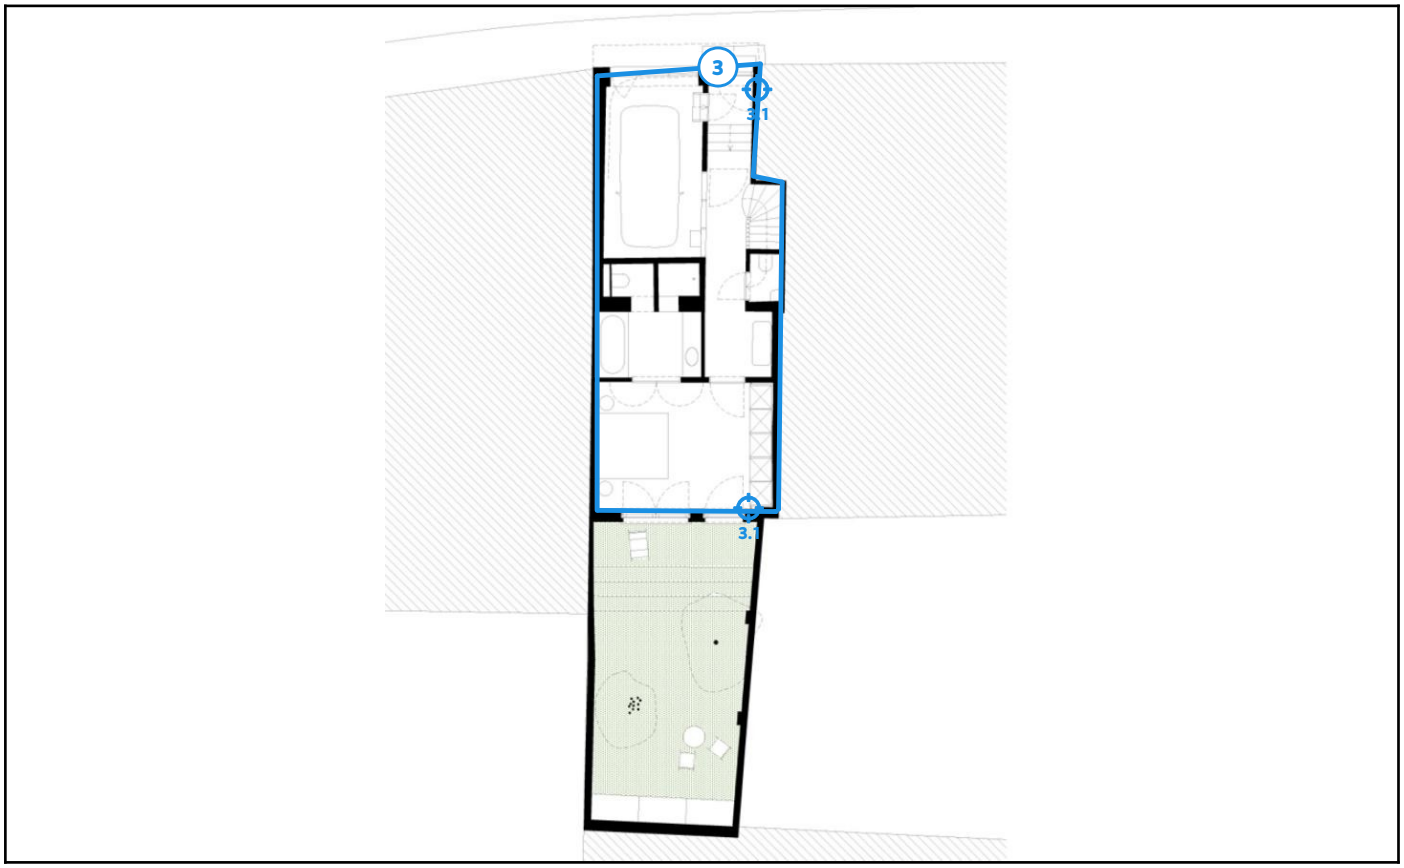
Plan 1.1: Gelijkvloers

Beschrijving	Type	Actie
3. Pleisterwerk muren	Geen asbest	-
3.1 Code: MM01	Mengmonster	-

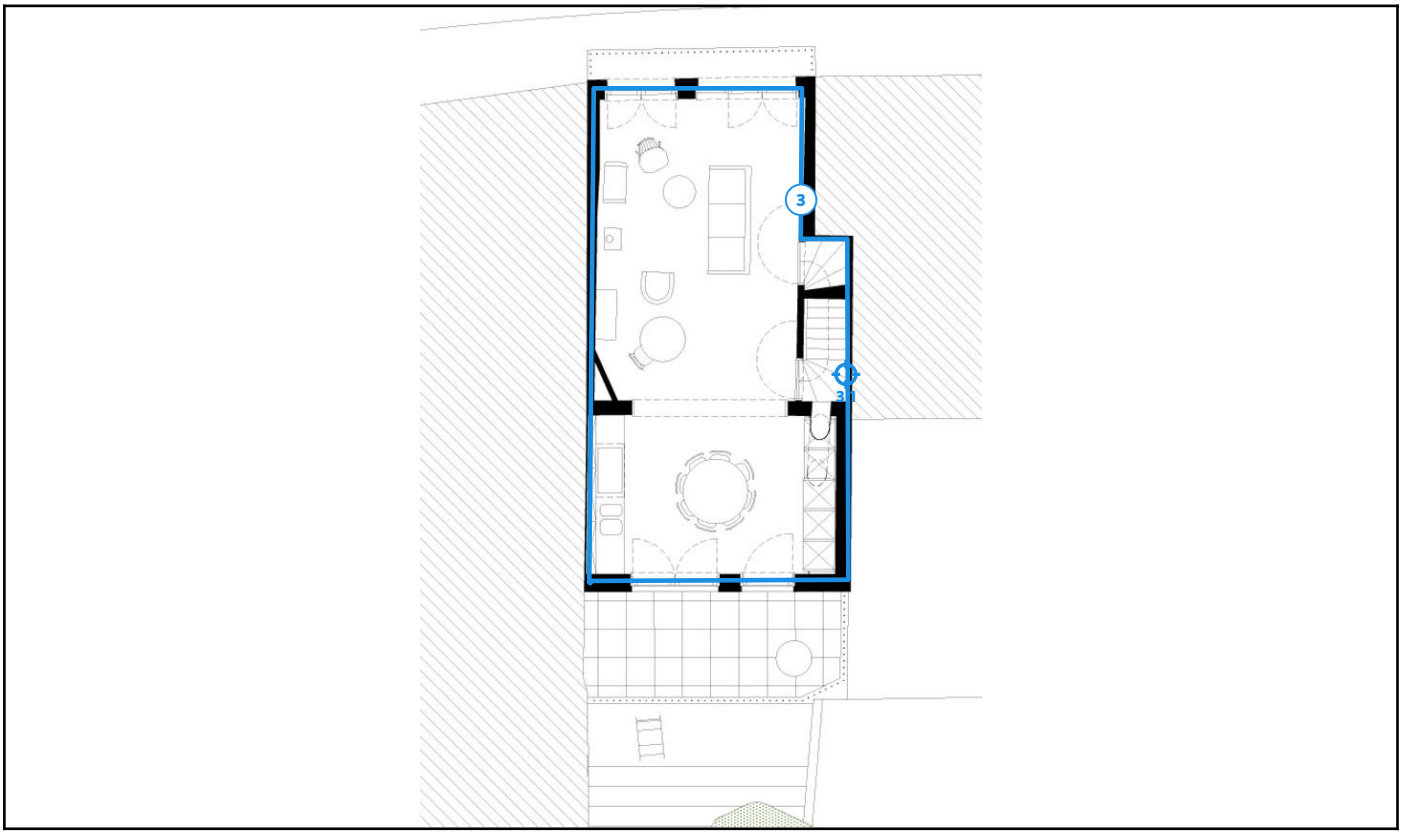
Plan 1.3: Eerste verdieping

Beschrijving	Type	Actie
3. Pleisterwerk muren	Geen asbest	-
3.1 Code: MM01	Mengmonster	-

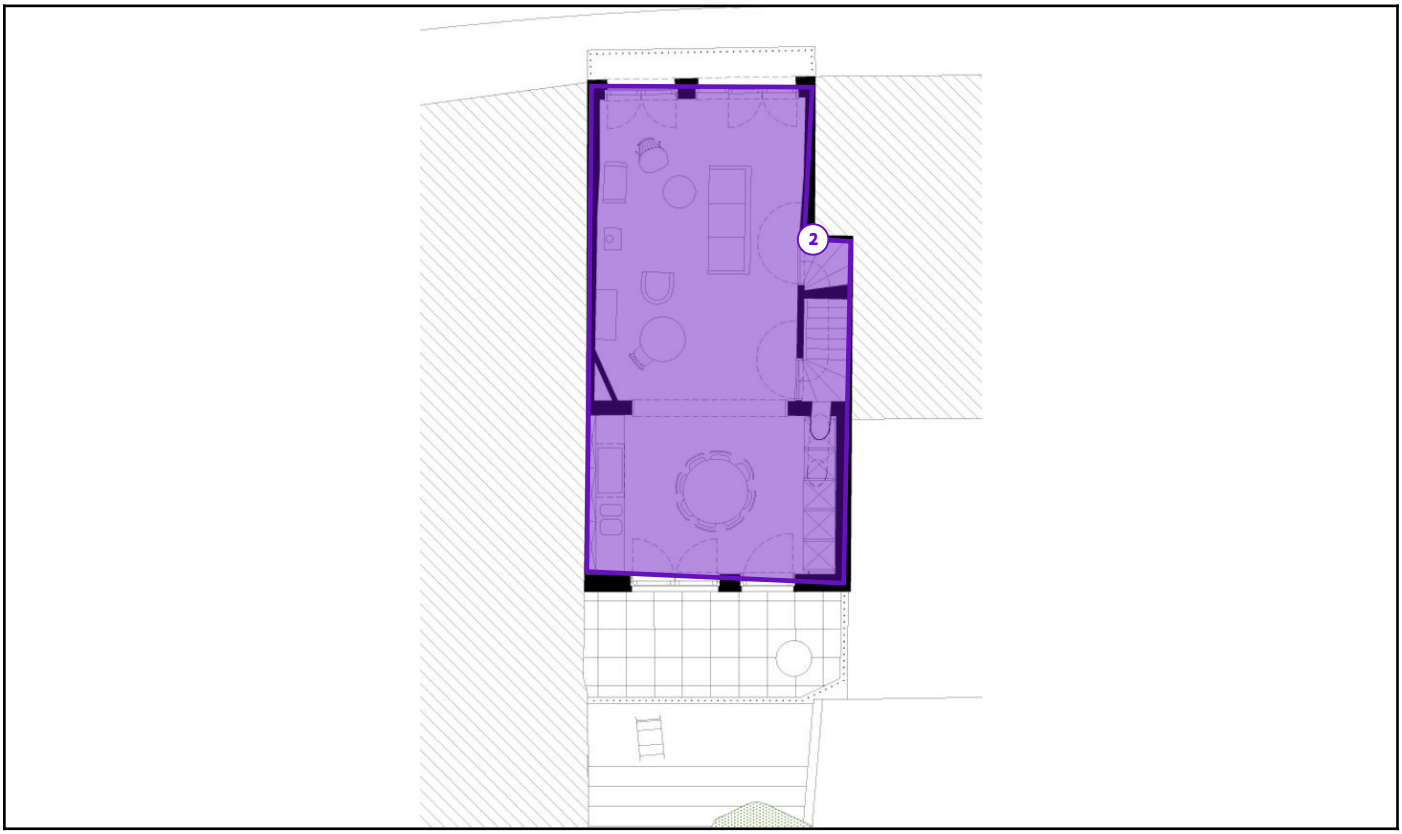
Plan 1.4: Eerste verdieping - Plafonds

Beschrijving	Type	Actie
2. Verlaagde plafonds: hout/pvc/gipskarton	Advies	-

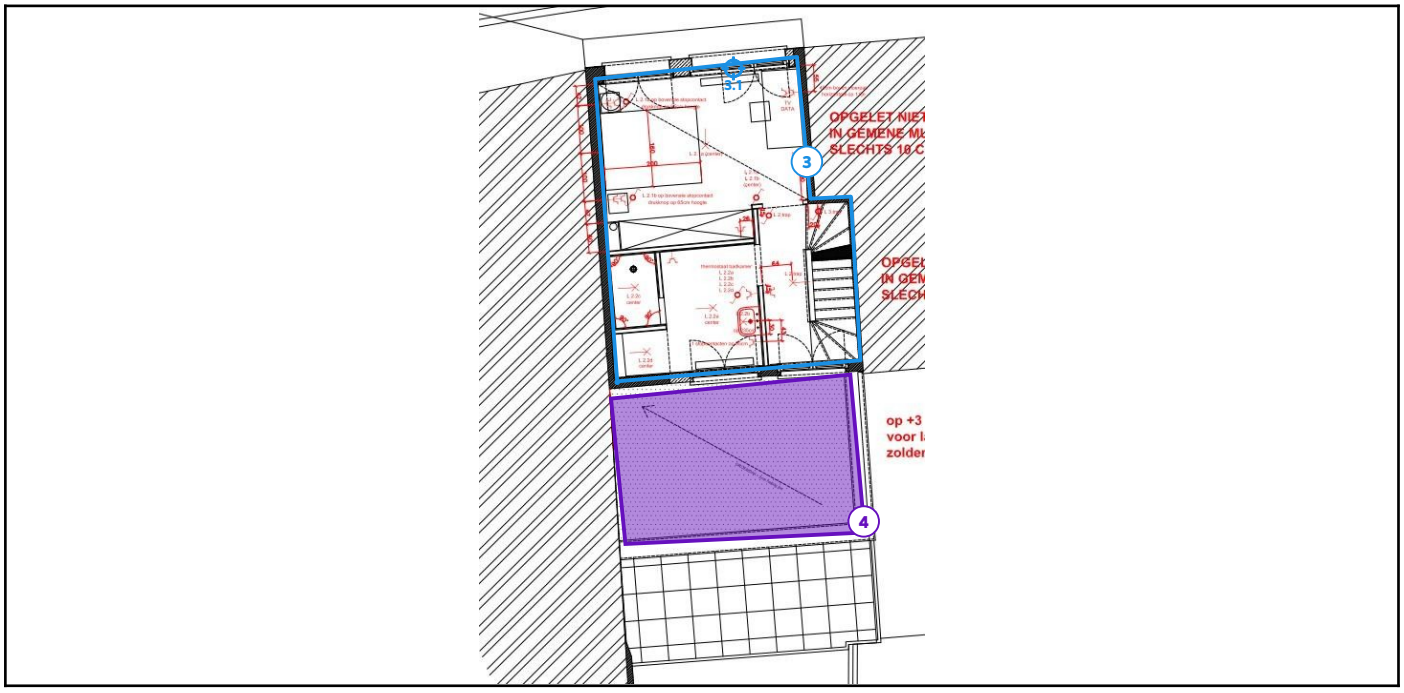
Plan 1.5: Tweede verdieping

Beschrijving	Type	Actie
3. Pleisterwerk muren	Geen asbest	-
3.1 Code: MM01	Mengmonster	-
4. EPDM platdak	Overige ruimte of materiaal	-

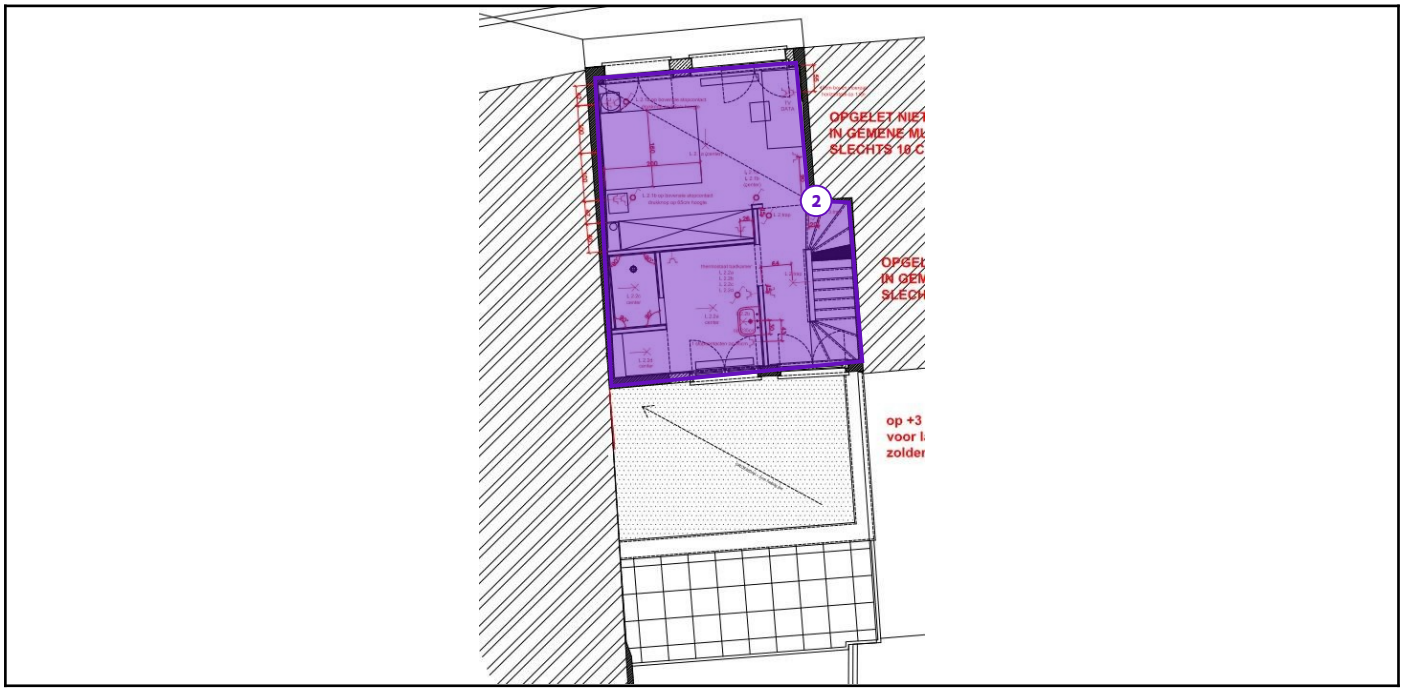
Plan 1.6: Tweede verdieping - Plafonds

Beschrijving	Type	Actie
2. Verlaagde plafonds: hout/pvc/gipskarton	Advies	-

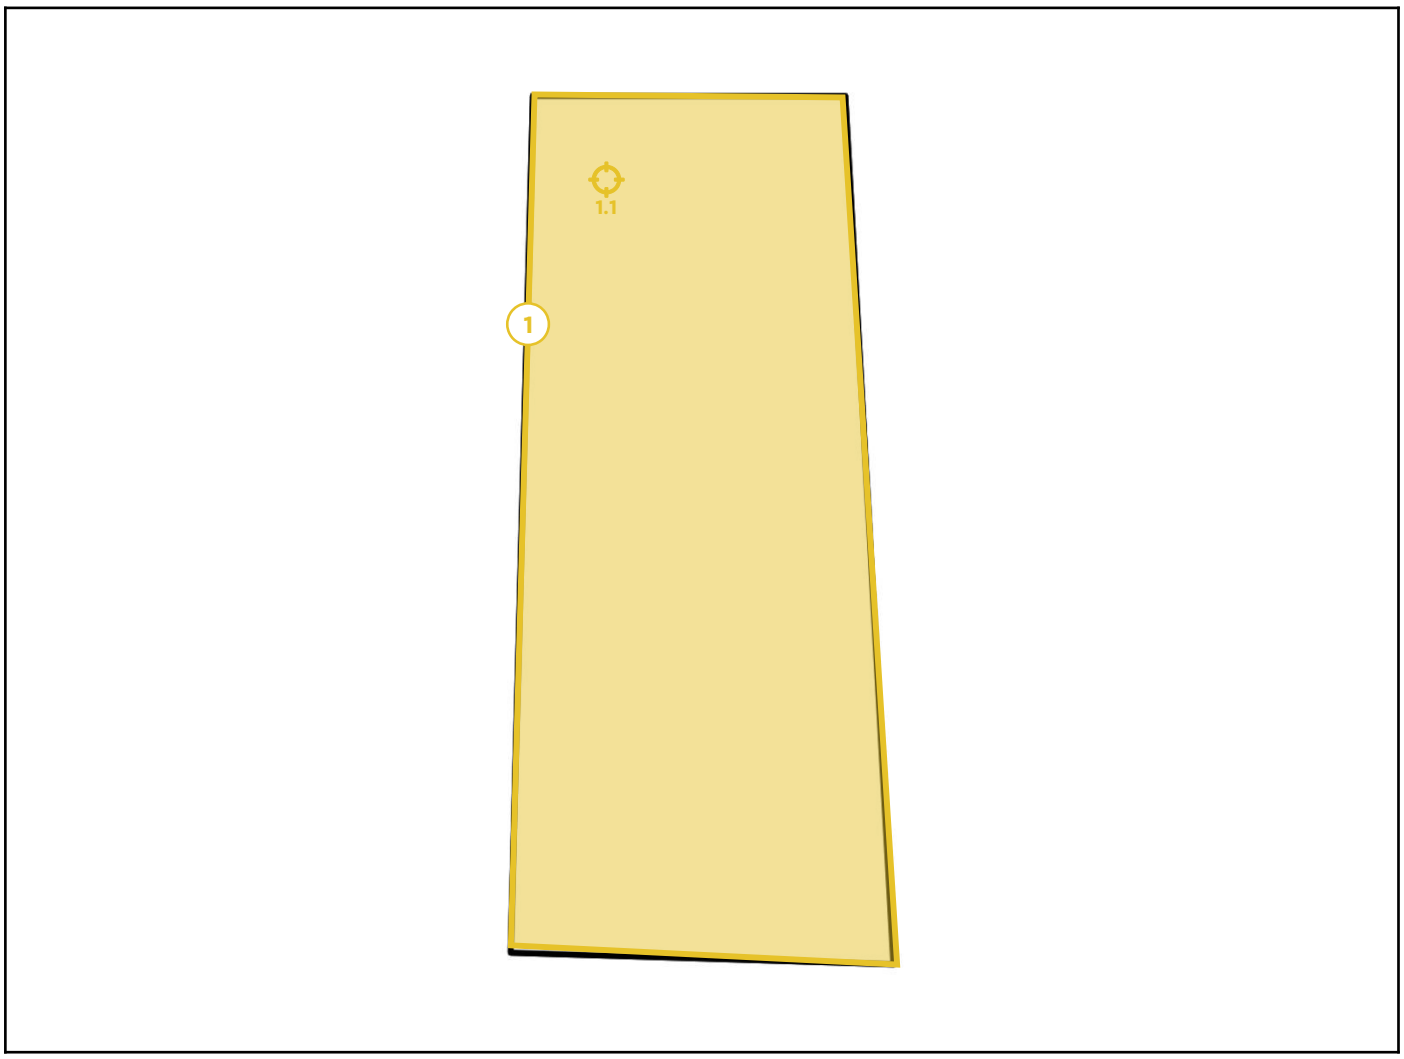
Plan 1.7: Dak

Beschrijving	Type	Actie
1. Onderdak (type Menuiserite)	Asbestmateriaal	Zorgvuldig beheren
1.1 Code: MM02	Puntmonster	-

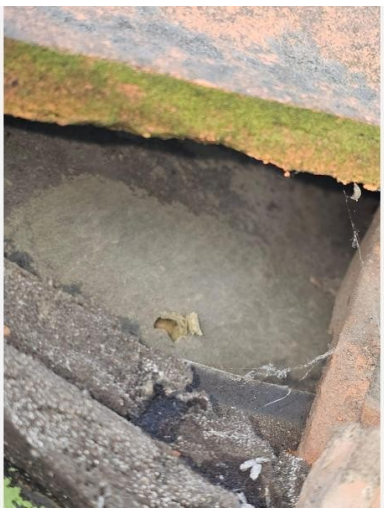
Fiche 1: Onderdak (type Menuiserite)

Asbestmateriaal

Het asbestmateriaal valt onder de mijlpaal van 2040.

Eindbeoordeling materiaalrisico	Laag materiaalrisico en/of verlaagde kans op vezelvrijgave

Gebondenheid	Categorie 1: hechtgebonden in oorsprong
Asbestsoort (vezeltype)	Alleen chrysotiel aanwezig
Asbestconcentratie	Laag (< 50%)
Afschermingsgraad van het gehele materiaal	Geheel of deels vrij aan de buitenlucht, maar geen contact met binnenlucht
Toestand van het materiaal	Licht beschadigd, licht verweerd. Intacte calciumsilicaatplaat of materiaal met categorie 3-gebondenheid

#	Type	Referentie	Resultaat
1.1	Puntmonster	MM02	Chrysotiel

Beschrijving	Onderdak (type Menuiserite)
Omgeving	Buiten
Primaire drager	Schuin dak
Asbestmateriaal	Plaat, paneel, tablet - Type Menuiserite
Bindmiddel van asbestmateriaal	Cement
Gebondenheid op basis van bindmiddel	Hecht
Hoeveelheid (oppervlakte - dikte - aantal)	• 80,05 m^2 - 0,50 cm - 1 stuk
Totaal volume	0,40 m^3
Eenvoudig bereikbaar	Nee • Het asbestmateriaal is bedekt (uitgezonderd laag verf, coating, behang, kunststof, textiel) en het wegnemen van het bedekkende materiaal kan niet zonder het bedekkende materiaal te beschadigen.
Bevestigingswijze	• Geklemd • Genageld, geniet
Identificatiemethode	Een monstername door de asbestdeskundige met laboanalyse door een asbestlabo.
Destructieve handeling voor identificatie	Nee
Opmerking	De hoeveelheid is een zo nauwkeurig mogelijke opmeting, waar evenwel kleine afwijkingen op mogelijk zijn.

- Zorg voor een veilig beheer. Vermijd het beschadigen van het asbestmateriaal. Controleer de toestand jaarlijks op wijzigingen.

- Eenvoudige handelingen: mag via doe-het-zelf of door werknemer(s) met opleidingsattest eenvoudige handelingen
  Deze toepassing mag door een aannemer die over een opleidingsattest eenvoudige handelingen beschikt of door een particulier (doe-het-zelver), verwijderd worden indien er geen verhoogd risico op vrijgave van asbestvezels (max. concentratie 0,01 vezels/cm3 - CODEX Art. VI.3-54) ontstaat en de toepassing voorafgaand wordt gefixeerd/bevochtigd. De individuele elementen moeten zonder machinale werktuigen (boormachine, slijpschijf, hogedrukreiniger) en zonder breken of gooien een voor een losgemaakt worden en dubbel en luchtdicht verpakt afgevoerd worden naar een erkend afvalpunt (recyclagepark). Daar moeten ze voorzichtig in de container voor asbestafval worden gelegd. Op het recyclagepark worden uitsluitend hechtgebonden asbestmaterialen aanvaard. Niet-hechtgebonden asbestmaterialen kunnen enkel bij een erkend asbestverwijderaar of asbestafvalverwerker worden aangeboden.

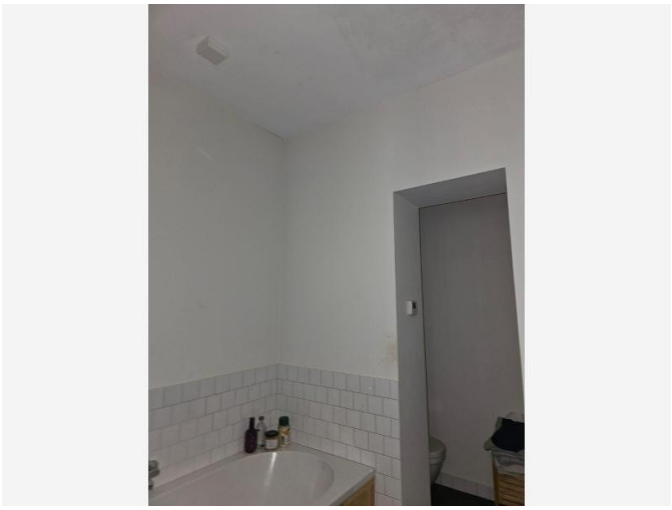
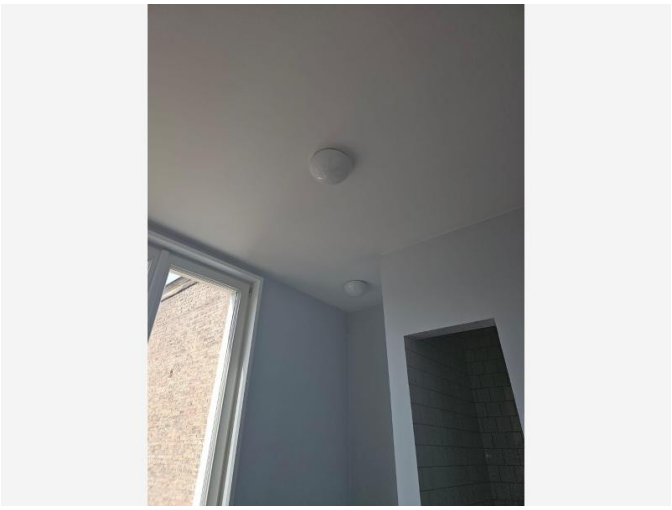
Fiche 2: Verlaagde plafonds: hout/pvc/gipskarton

Basis voor advies	De asbestdeskundige beoordeelt het materiaal als niet-asbestverdacht.

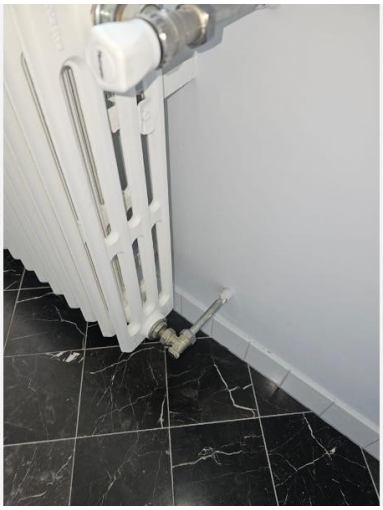
Fiche 3: Pleisterwerk muren

Geen asbest

#	Type	Referentie	Resultaat
3.1	Mengmonster	MM01	Geen asbest

Beschrijving	Pleisterwerk muren
Omgeving	Binnen
Primaire drager	Binnenwand
Bindmiddel van materiaal	Gips - kalk
Gebondenheid op basis van bindmiddel	Niet-hechtgebonden
Hoeveelheid (oppervlakte - dikte - aantal)	• 350,00 m^2 - 0,50 cm - 1 stuk
Totaal volume	1,75 m^3
Identificatiemethode	Een monstername door de asbestdeskundige met laboanalyse door een asbestlabo.
Destructieve handeling voor identificatie	Nee
Opmerking	Betreft pleisterwerk op alle wanden aanwezig in de woning.

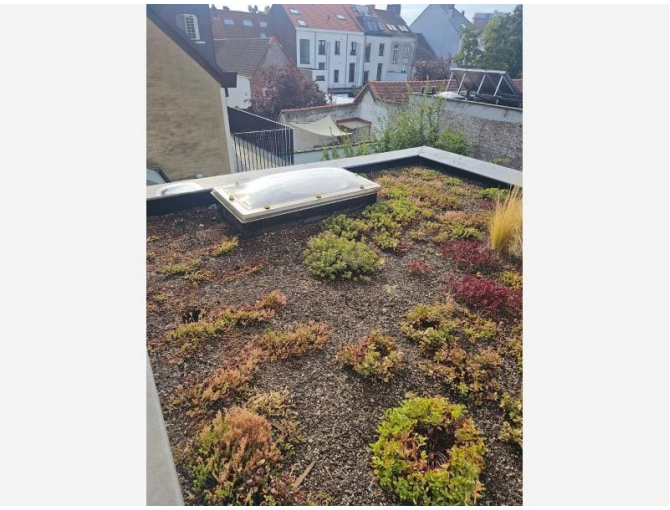
Beschrijving	Notitie	Terug te vinden op plannen
Fiche 4: EPDM platdak	-	Plan 1.5: Tweede verdieping
