Asbestinventarisattest

Kasteellaan 174, 9000 Gent

Attestnummer : **20261015-000445.001**
Uitgegeven op : **15.10.2026**
Geldig tot : **Onbeperkt** (tenzij de toestand wijzigt)

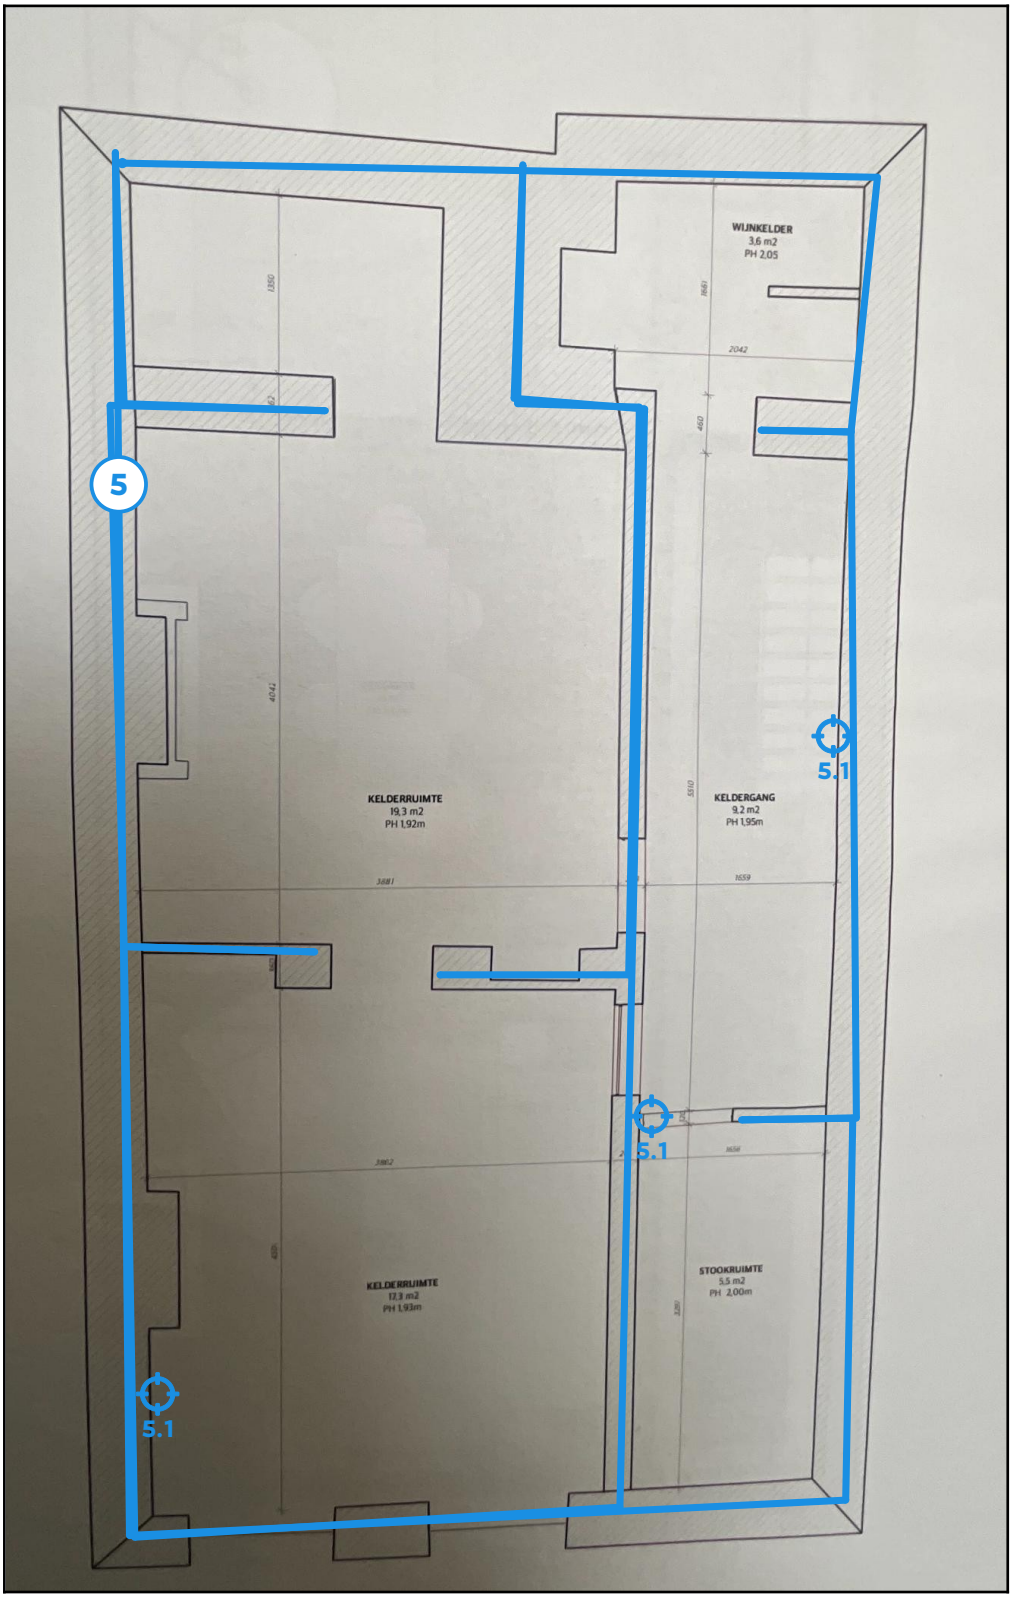
Plan 1.1: Plan kelder

5. Wanden: Cementering kelder	Geen asbest	-
5.1 Code: 102	Mengmonster	-

Geen asbest

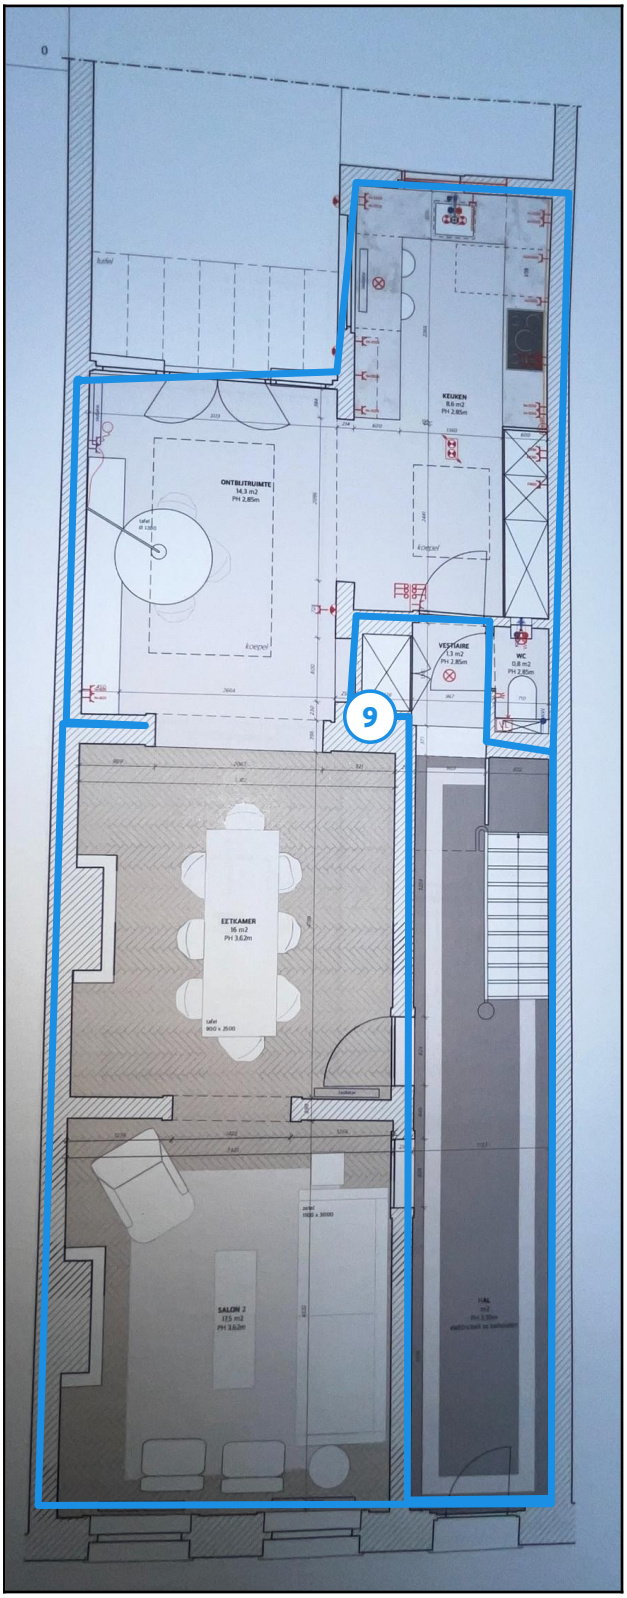
Plan 1.2: Plan woning gvl

9. Wanden: pleisterwerk	Geen asbest	-

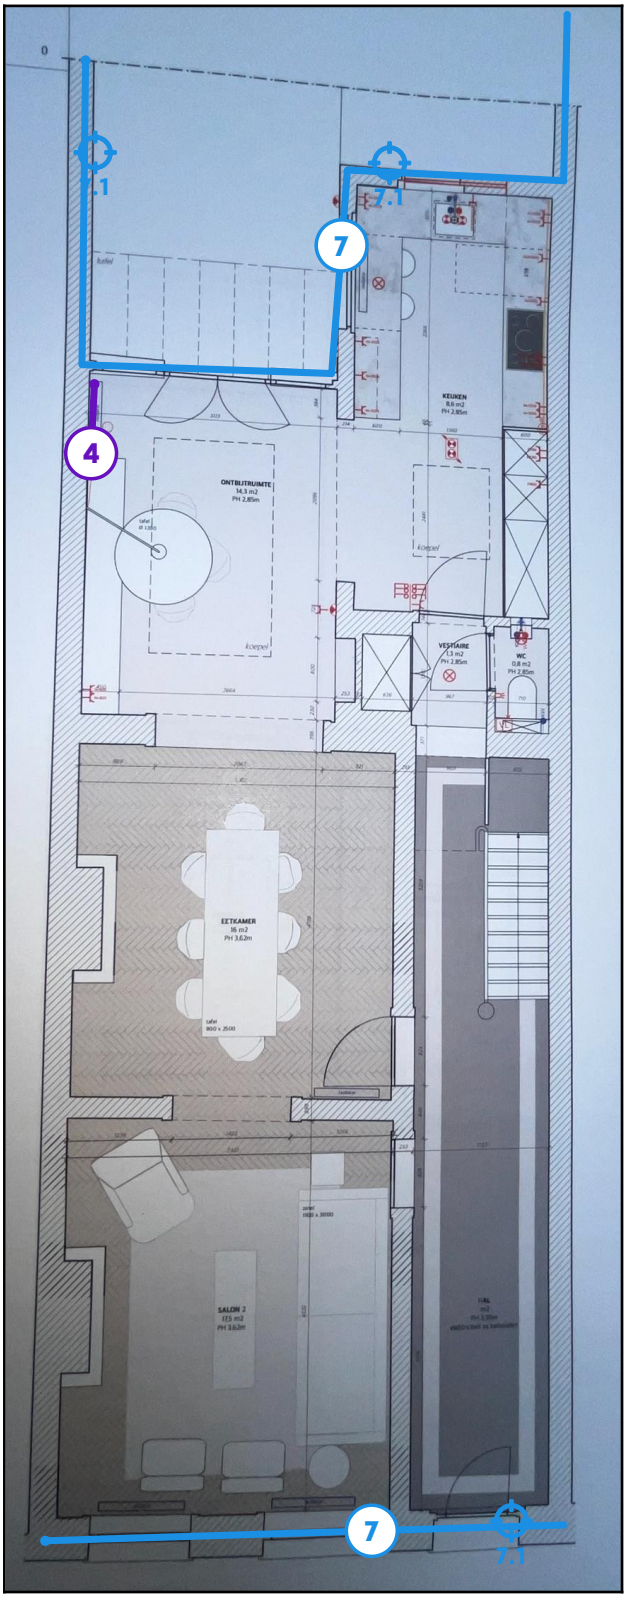
Plan 1.3: Plan woning gvl

4. Kolomradiatoren / Plaatradiatoren	Advies	-
7. Buitenschil: cementering voorgevel, achtergevel gvl en tuinmuur	Geen asbest	-
7.1 Code: 703-T	Mengmonster	-

Deze radiatoren bestaan uit separate samengevoegde elementen. Tussen deze elementen kunnen asbesthoudende geperste dichtingsringen verwerkt zijn. Enkel bij ontmanteling van deze radiatoren is er risico op het vrijkomen van asbestvezels en desgevallend wordt advies gegeven om deze door een gespecialiseerde firma te laten onderzoeken voordat deze gerecycleerd worden. Indien deze radiatoren naar het containerpark worden gebracht, dienen ze in de asbesthoudende container te worden gedeponeerd.

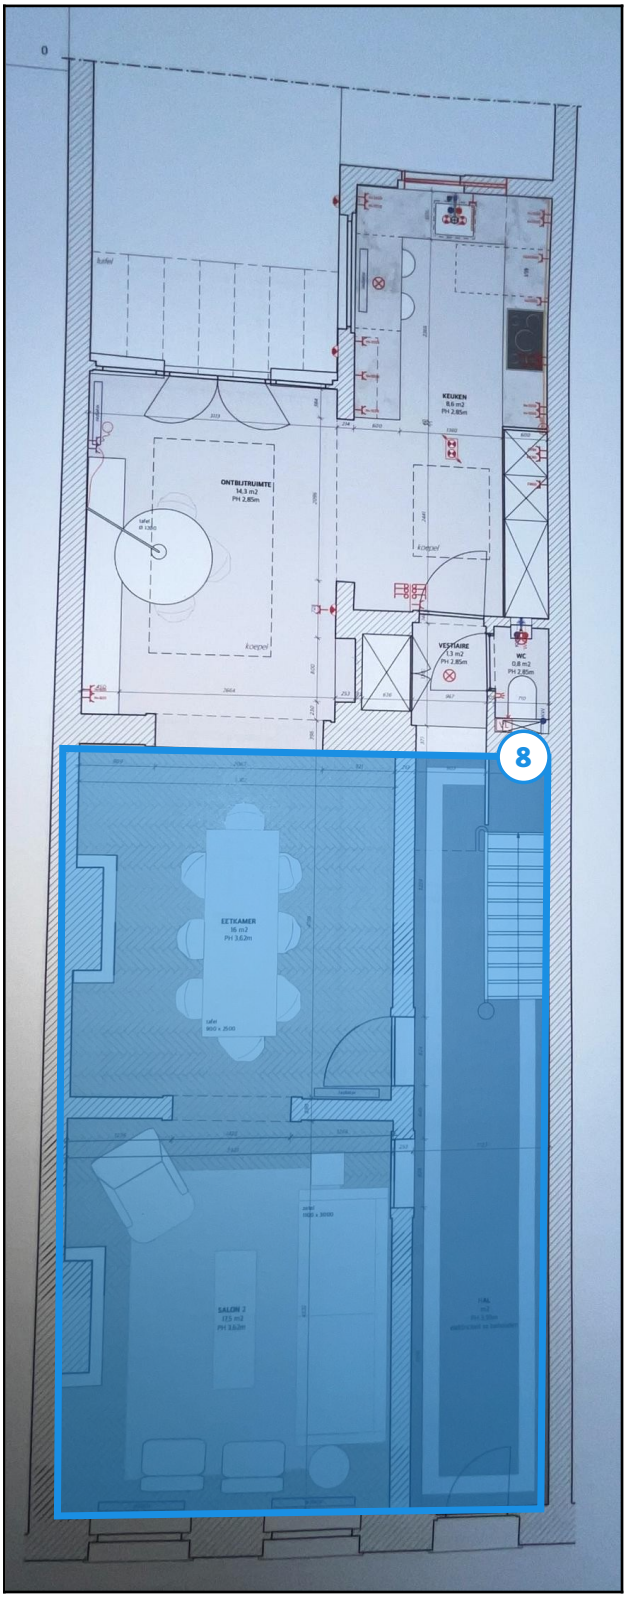
Plan 1.4: Plan woning gvl

8. Plafonds: pleisterwerk	Geen asbest	-

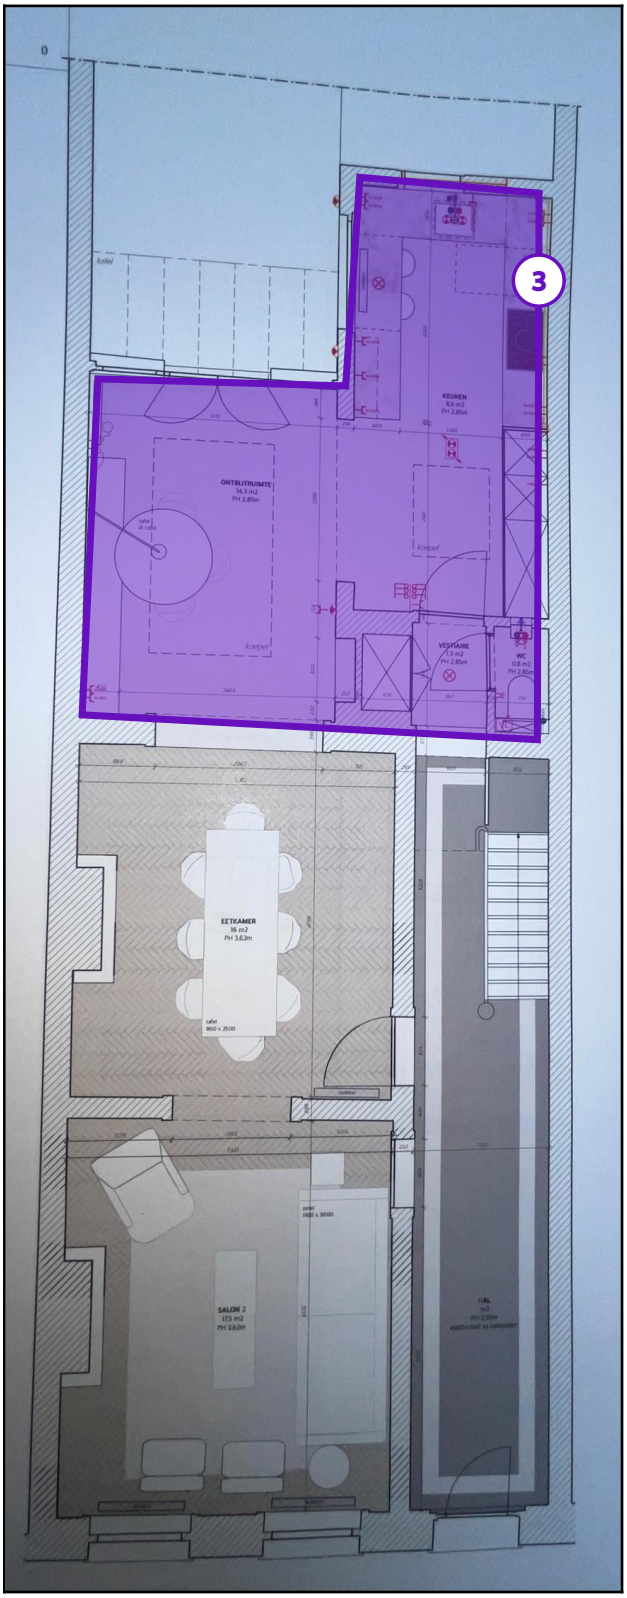
Plan 1.5: Plan woning gvl

3. Plafonds: gipskarton beplating	Advies	-

Verschillende plafonds bestaan uit gipskartonbeplating. Binnen het kader van een niet-destructief onderzoek konden de achterliggende lagen niet worden geanalyseerd. Enkel door deze te verwijderen of door een destructief onderzoek kunnen de achterliggende lagen geanalyseerd worden. De smeerlagen tussen de gipskartonplaten konden niet worden vastgesteld, en dienen bij sanering bemonsterd te worden ingeval er twijfel is dat ze aangebracht zijn voor 2001. Bij vernieuwing van deze binnenschil wordt aanbevolen om nieuw monstername te laten nemen.

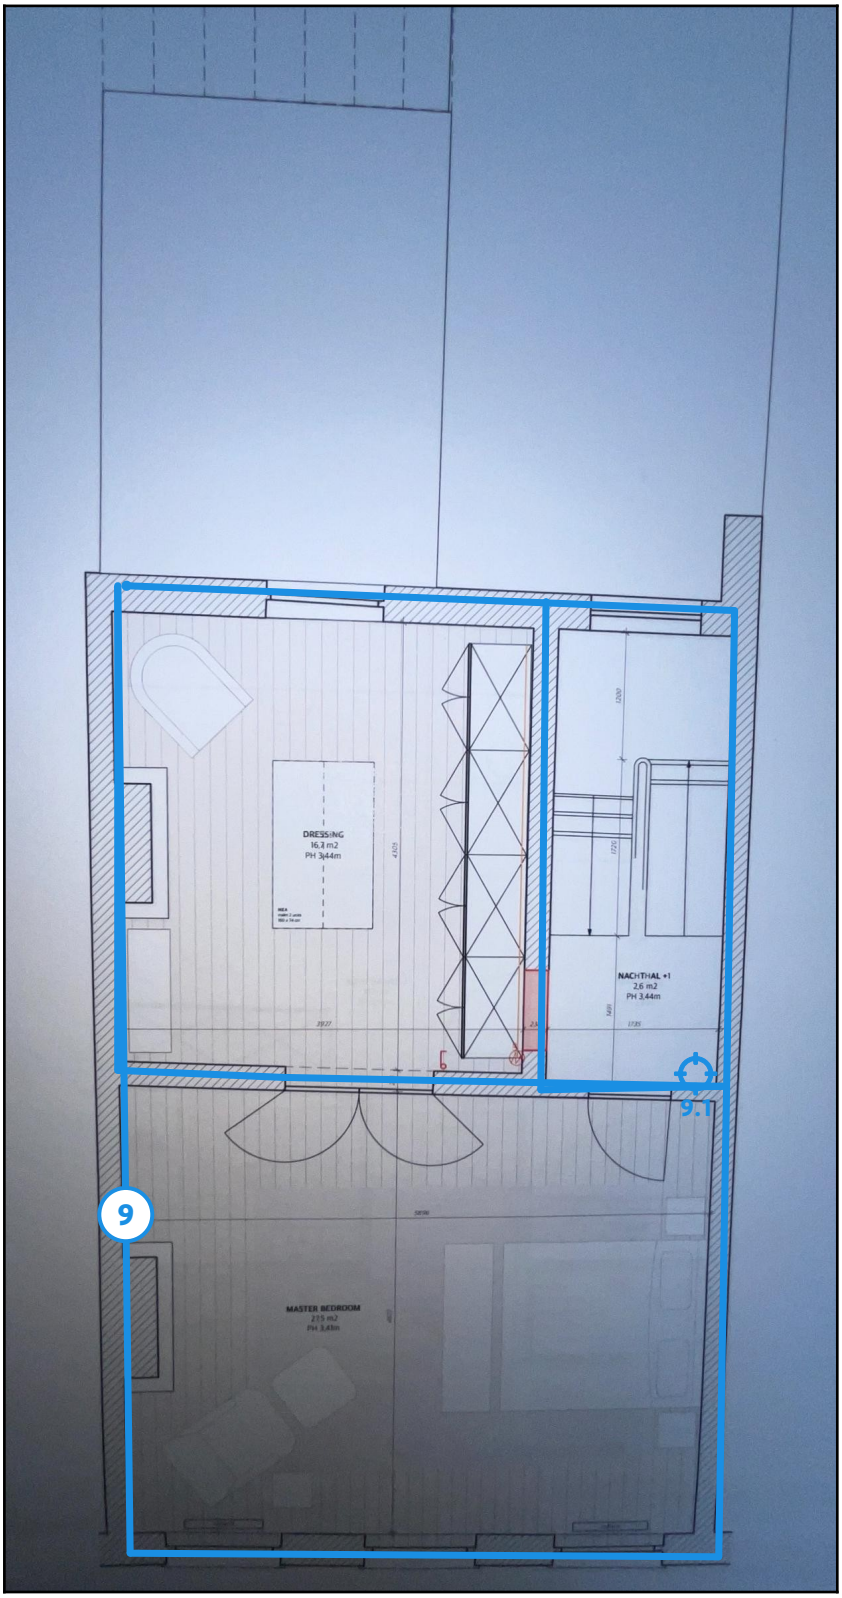
Plan 1.6: Plan woning +1

9. Wanden: pleisterwerk	Geen asbest	-
9.1 Code: 101	Mengmonster	-

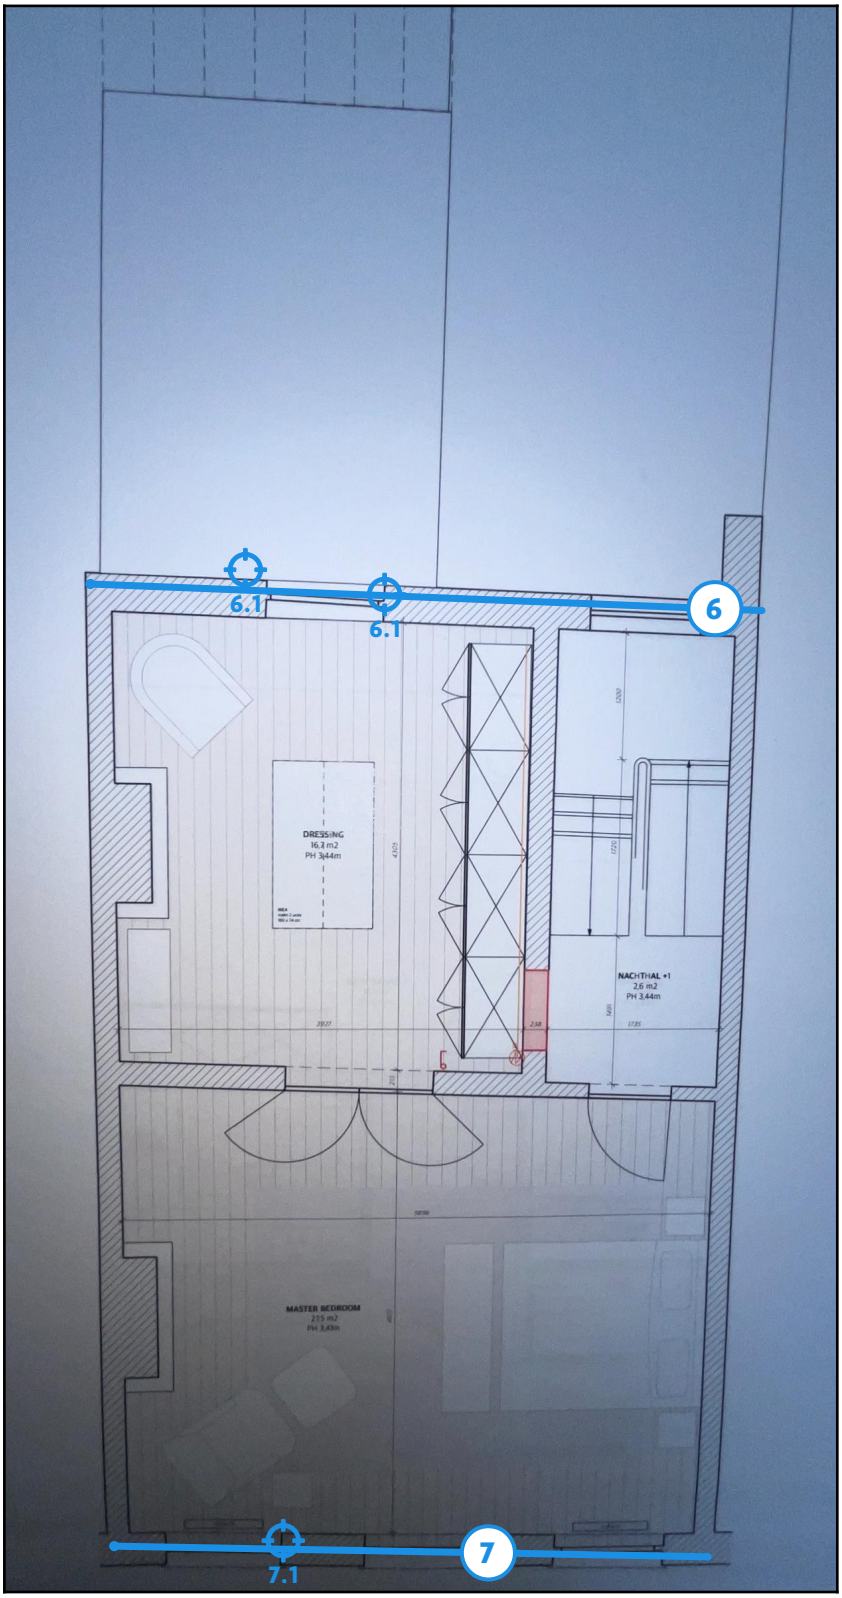
Plan 1.7: Plan woning +1

6. Buitenschil: cementering achtergevel +1 en +2	Geen asbest	-
6.1 Code: 703-A	Mengmonster	-
7. Buitenschil: cementering voorgevel, achtergevel gvl en tuinmuur	Geen asbest	-
7.1 Code: 703-T	Mengmonster	-

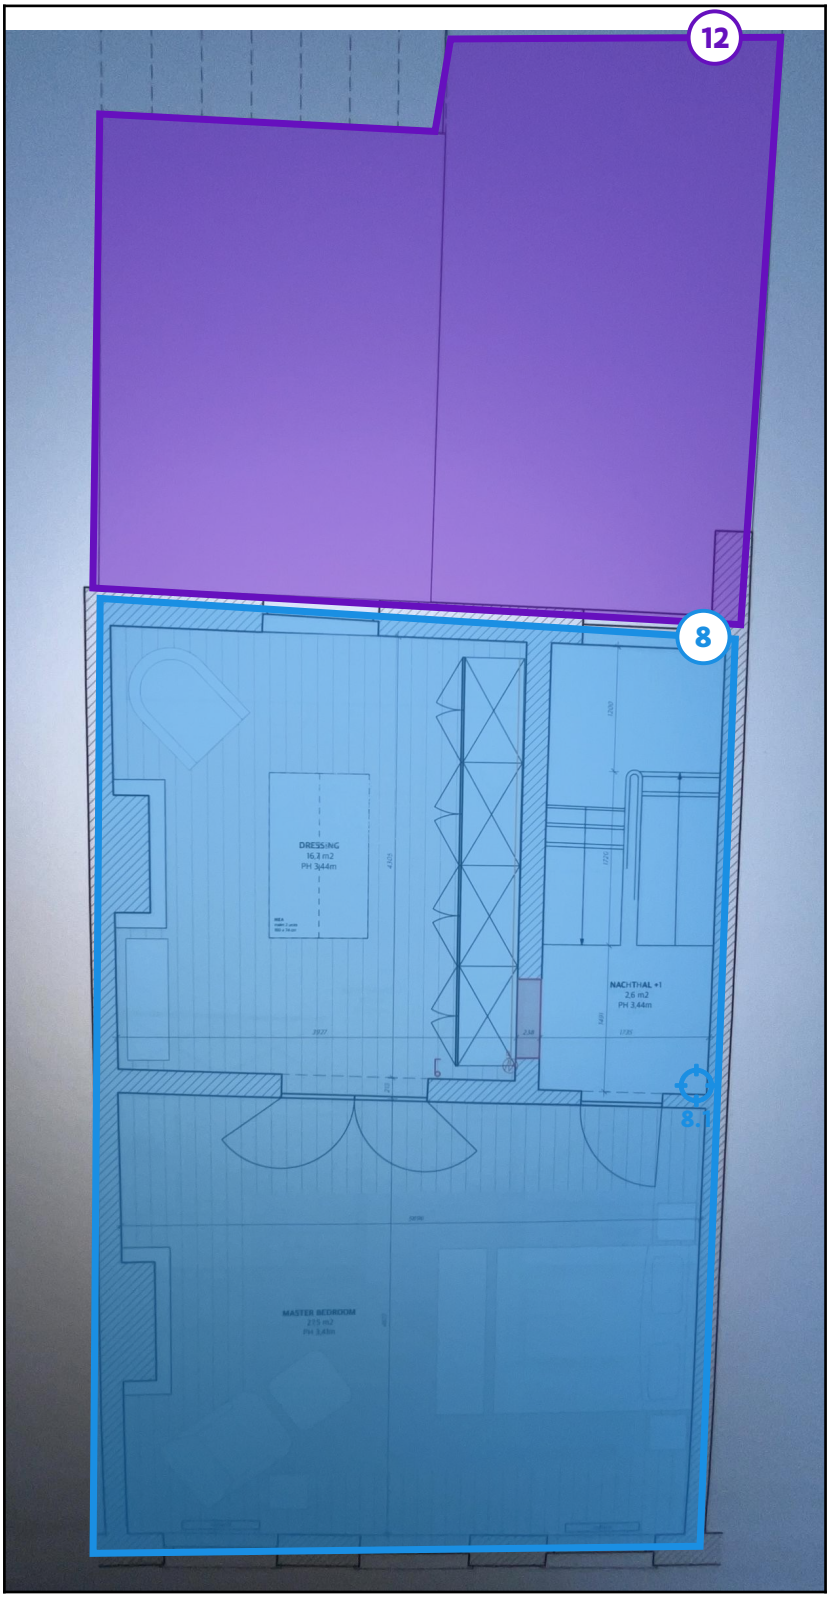
Plan 1.8: Plan woning +1

8. Plafonds: pleisterwerk	Geen asbest	-
8.1 Code: 201	Mengmonster	-
12. EPDM dakbedekking	Overige ruimte of materiaal	-

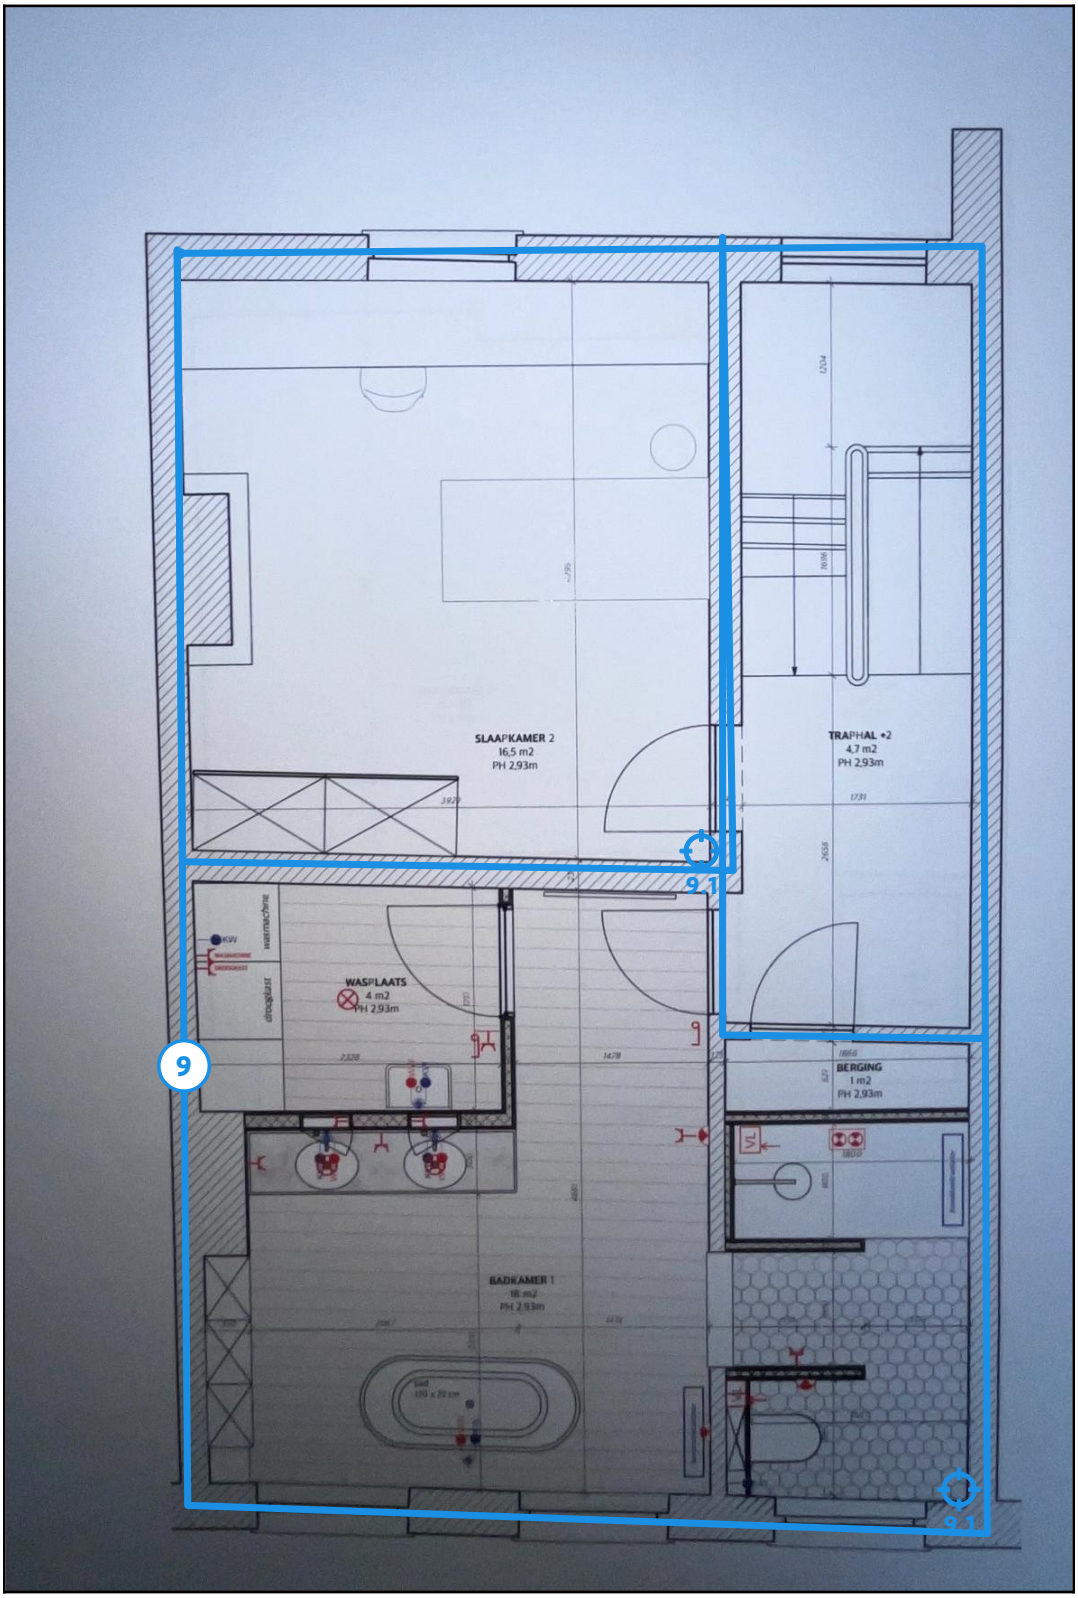
Plan 1.9: Plan woning +2

9. Wanden: pleisterwerk	Geen asbest	-
9.1 Code: 101	Mengmonster	-

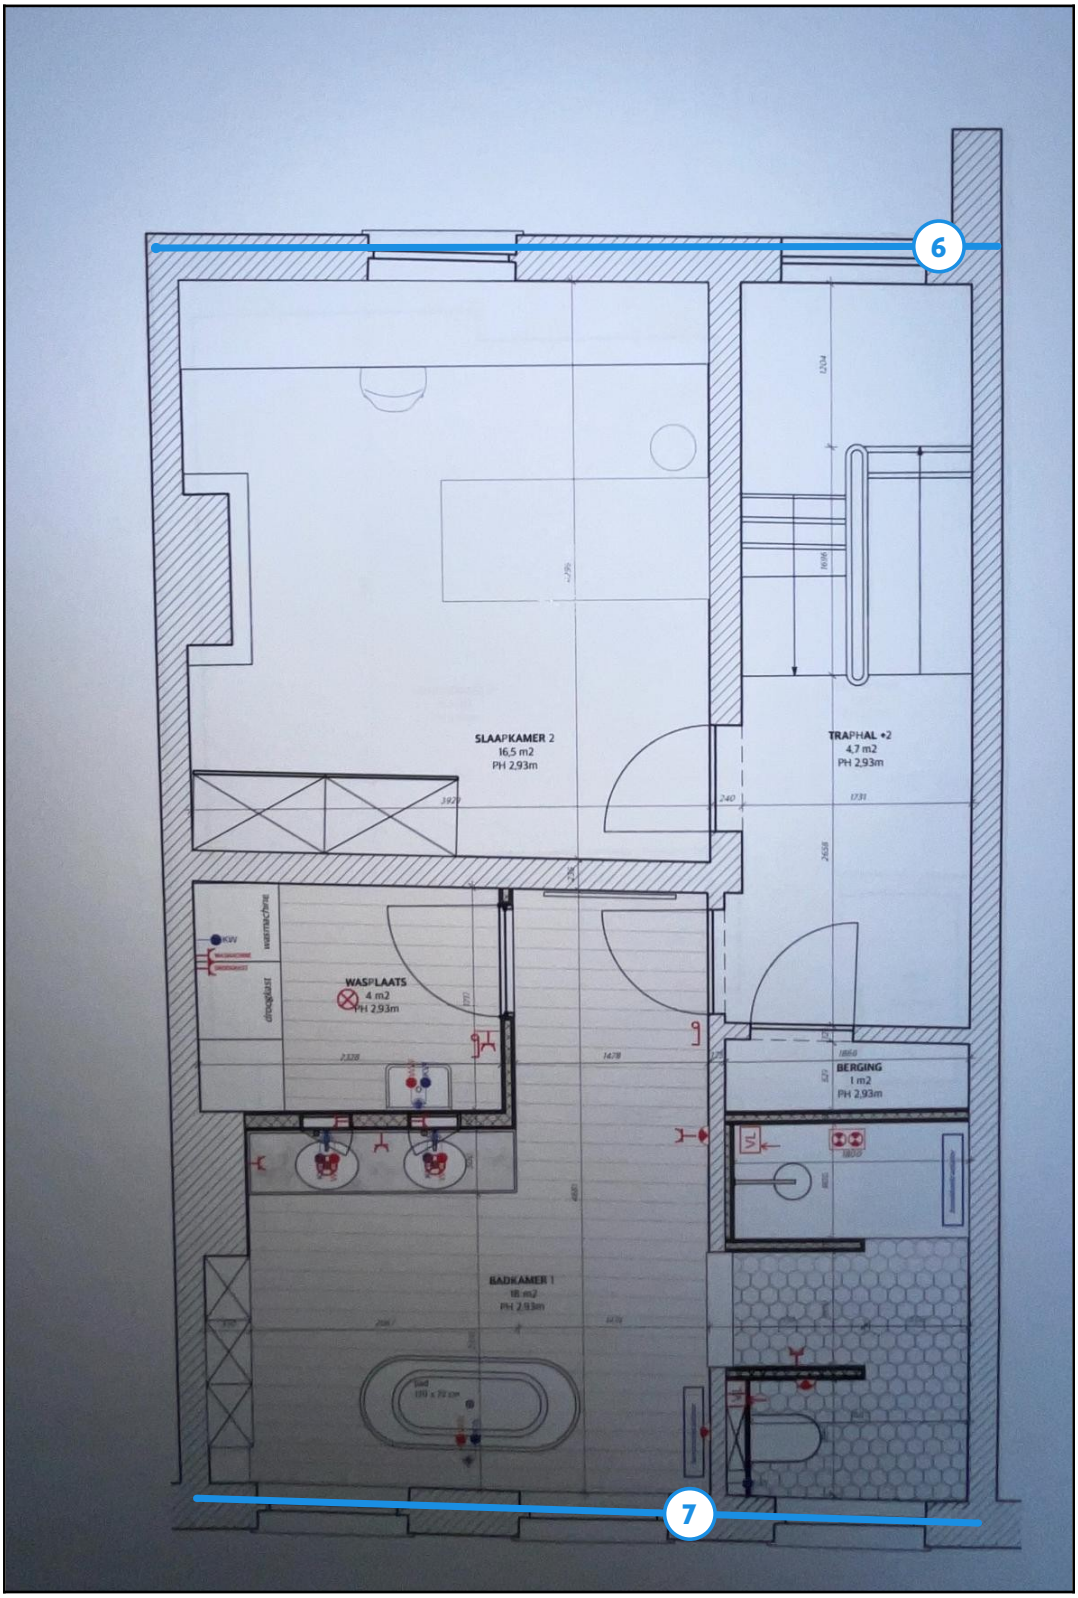
Plan 1.10: Plan woning +2

6. Buitenschil: cementering achtergevel +1 en +2	Geen asbest	-
7. Buitenschil: cementering voorgevel, achtergevel gvl en tuinmuur	Geen asbest	-

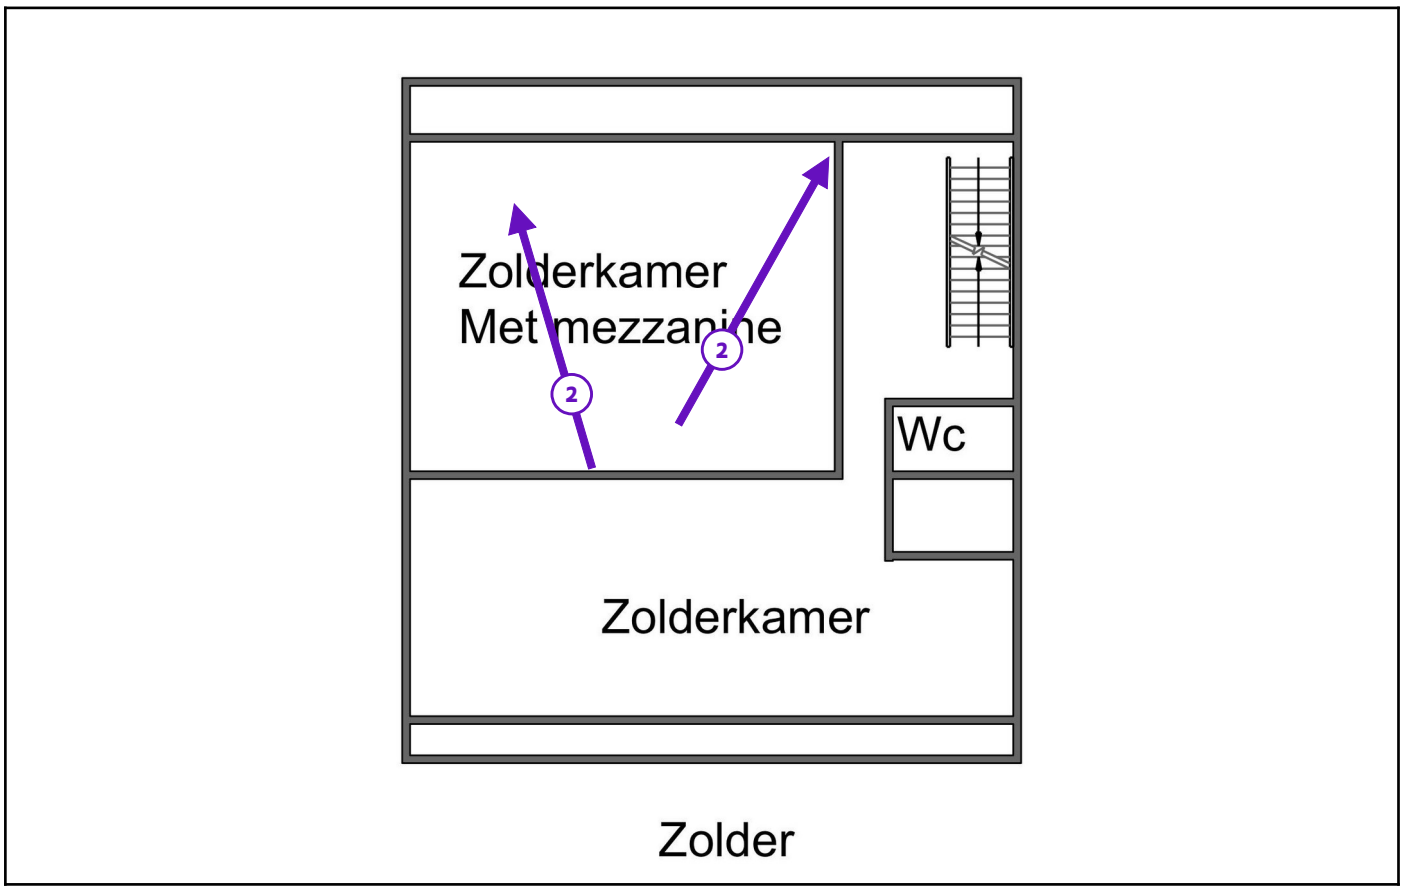
Plan 1.12: Schema zolder

Beschrijving	Type	Actie
2. Onderdak plaatselijk onderzocht	Advies	-

Het dak werd aan het veluxraam in de achterste kamer nagekeken door een dakpan te liften en door via de dakdoorvoer te kijken.

Op beide plaatsen wer er een kunstof onderdak opgemerkt. Aan de doorvoer was di Biplex en aan de vekuxen was dit een doek.

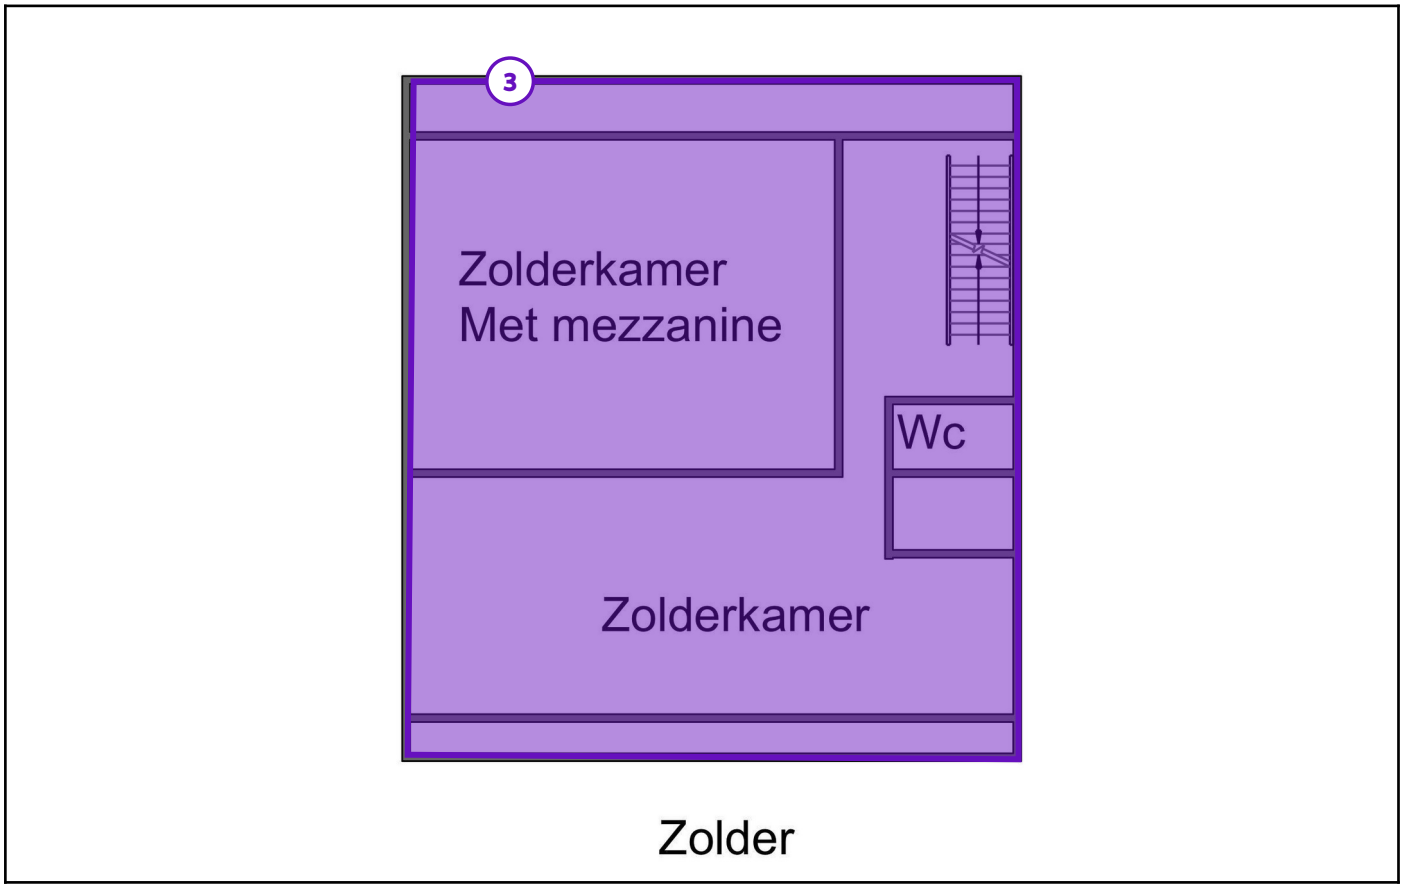
Plan 1.13: Schema zolder

Beschrijving	Type	Actie
3. Plafonds: gipskarton beplating	Advies	-

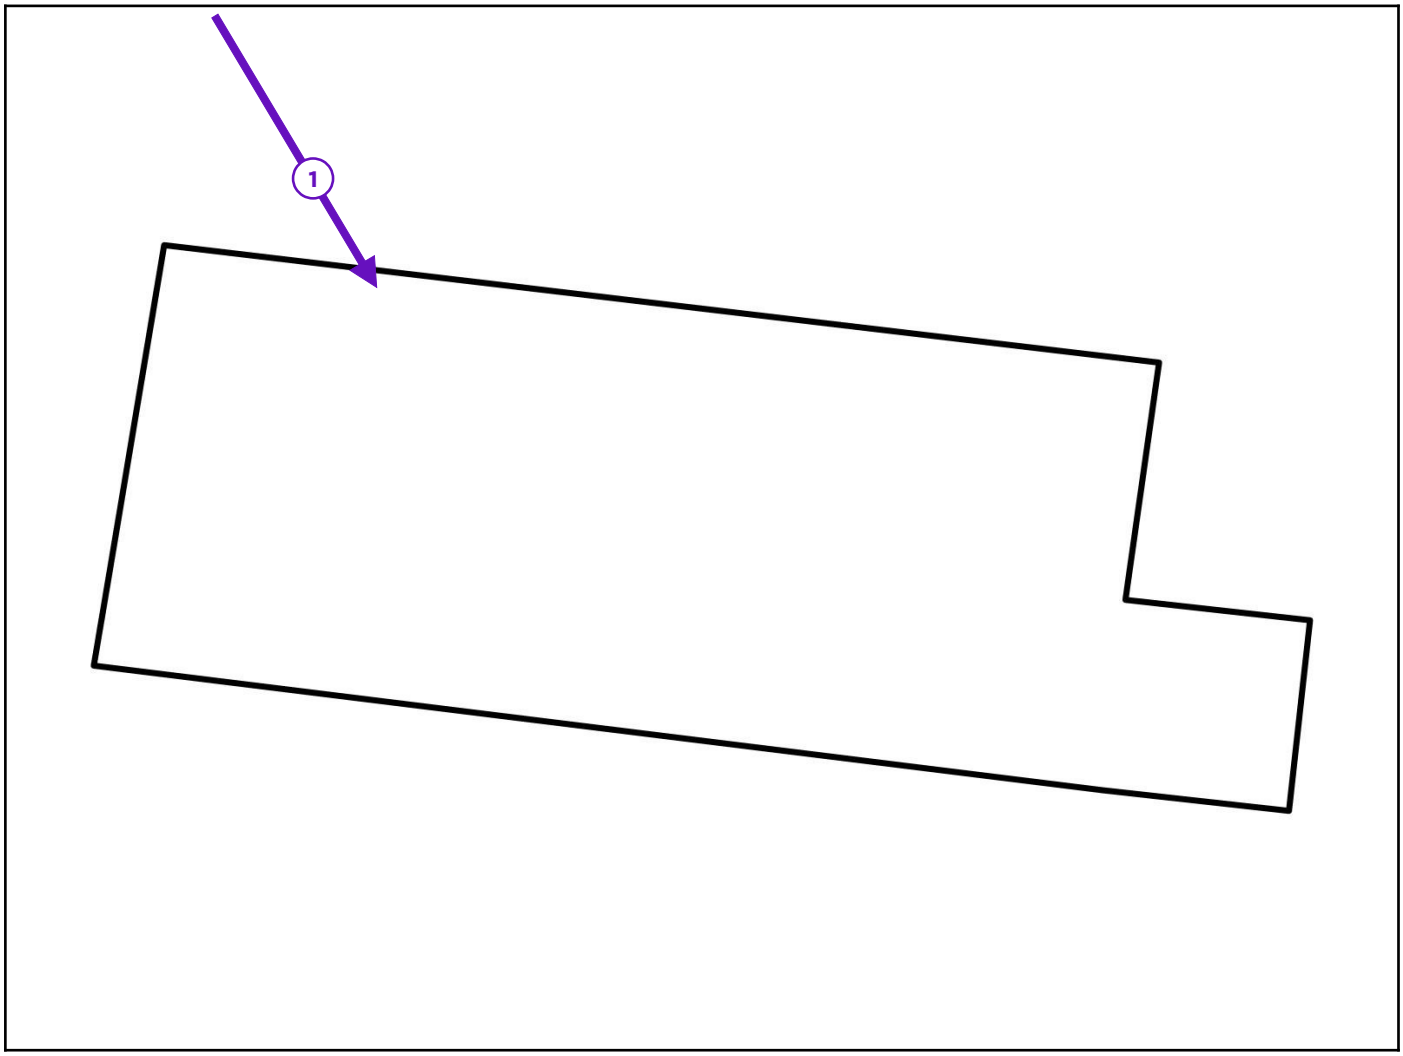
Plan 1.14: Schema dakplan

Beschrijving	Type	Actie
1. Beperking: schouw niet inspecteerbaar	Beperking	-

Reden: Het te onderzoeken materiaal situeert zich hoger dan 3,50 m te rekenen vanaf een veilige ondergrond

Uitleg van de asbestdeskundige: In de rookgaskanalen kunnen asbesthoudende stoepassingen verwerkt zijn. Dit kan echter niet worden geinspecteerd. Bij sanering of renovatie wordt aangeraden om bij vaststelling dat er schouwpotten zijn gebruikt, deze te laten onderzoeken op het al dan niet asbesthoudend karakter ervan.

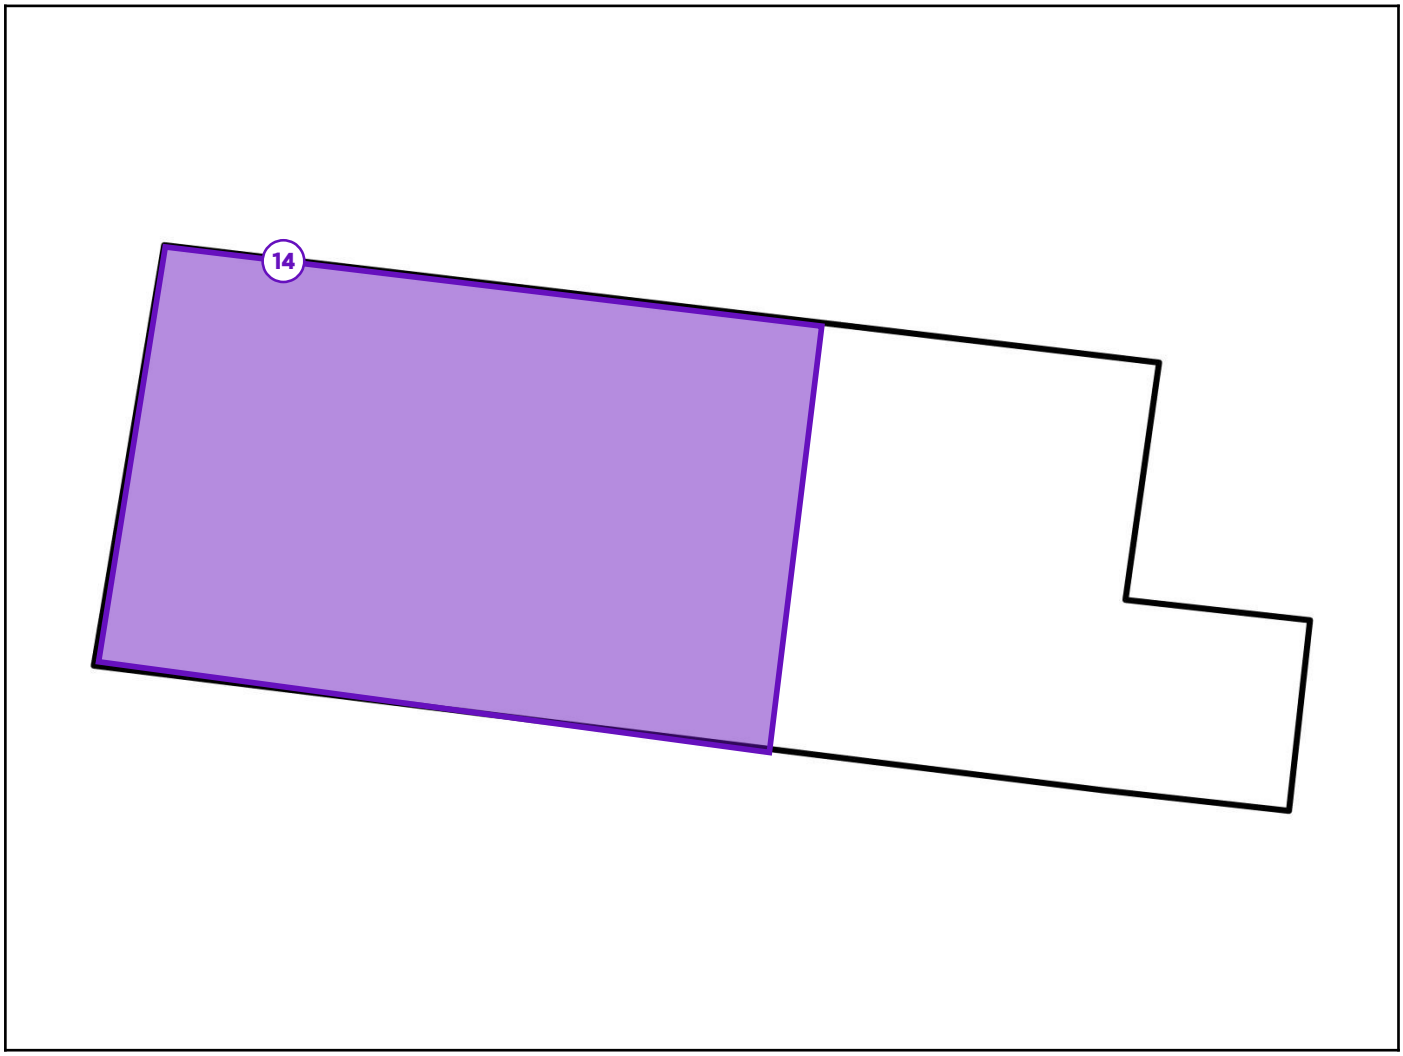
Plan 1.15: Schema dakplan

Beschrijving	Type	Actie
14. Dakpannen	Overige ruimte of materiaal	-

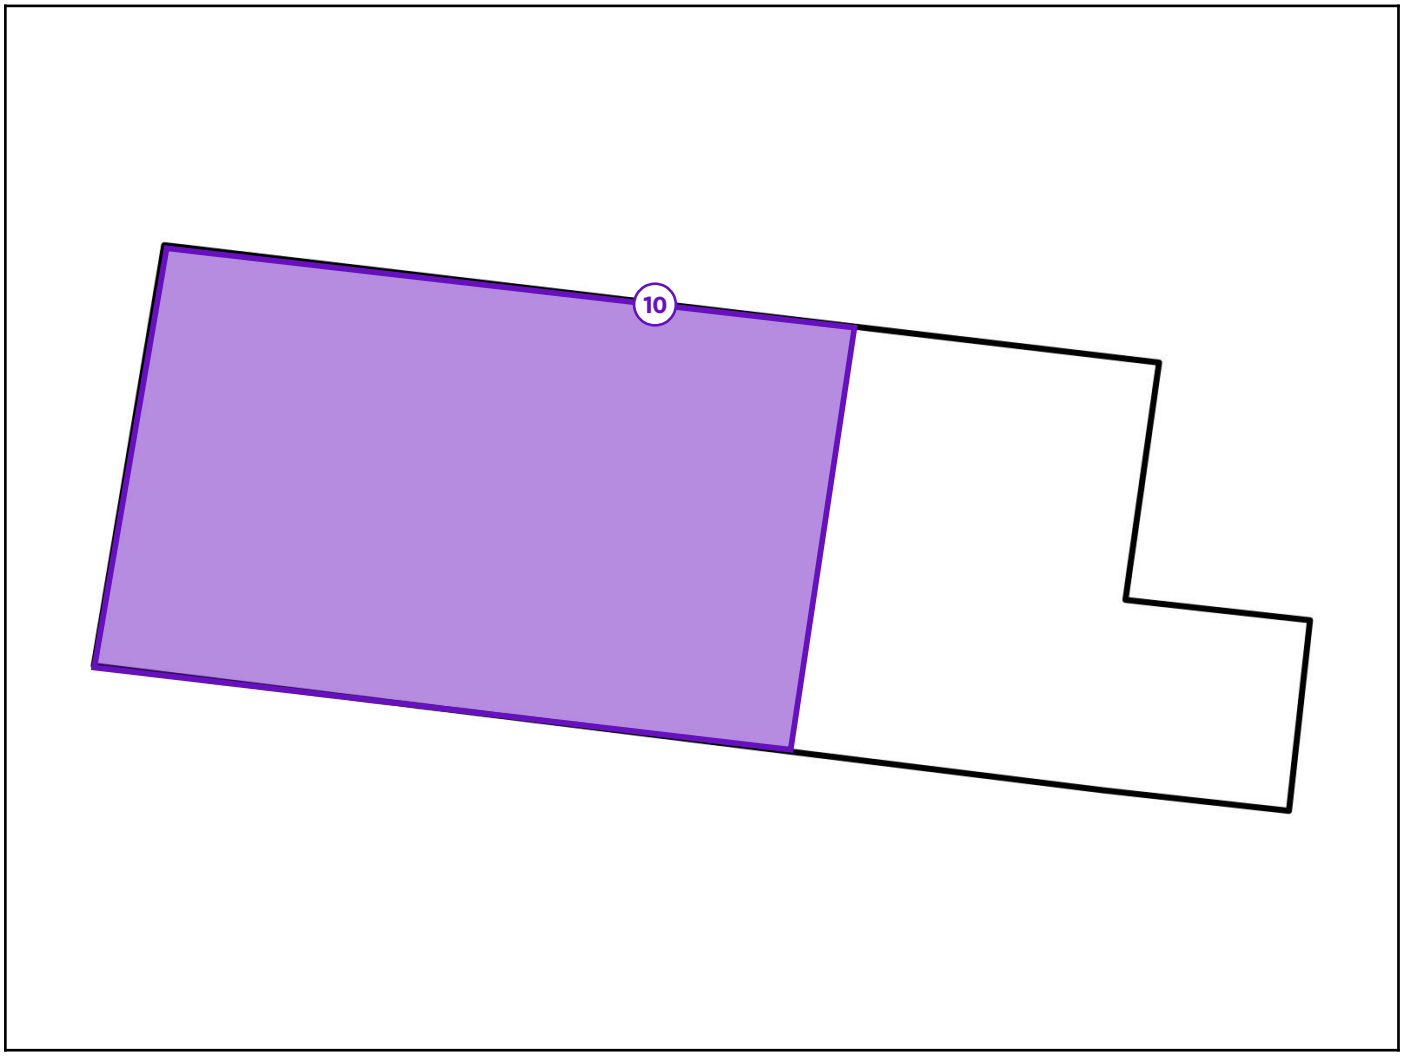
Plan 1.16: Schema dakplan

Beschrijving	Type	Actie
10. Onderdak in kunststof	Overige ruimte of materiaal	-
