# Asbestinventarisattest

Tieltsesteenweg 74, 9880 Aalter

Attestnummer : **20261112-000336.002**
Uitgegeven op : **16.11.2026**
Geldig tot : **16.11.2036**

**Asbestveilig** (maar niet asbestvrij)

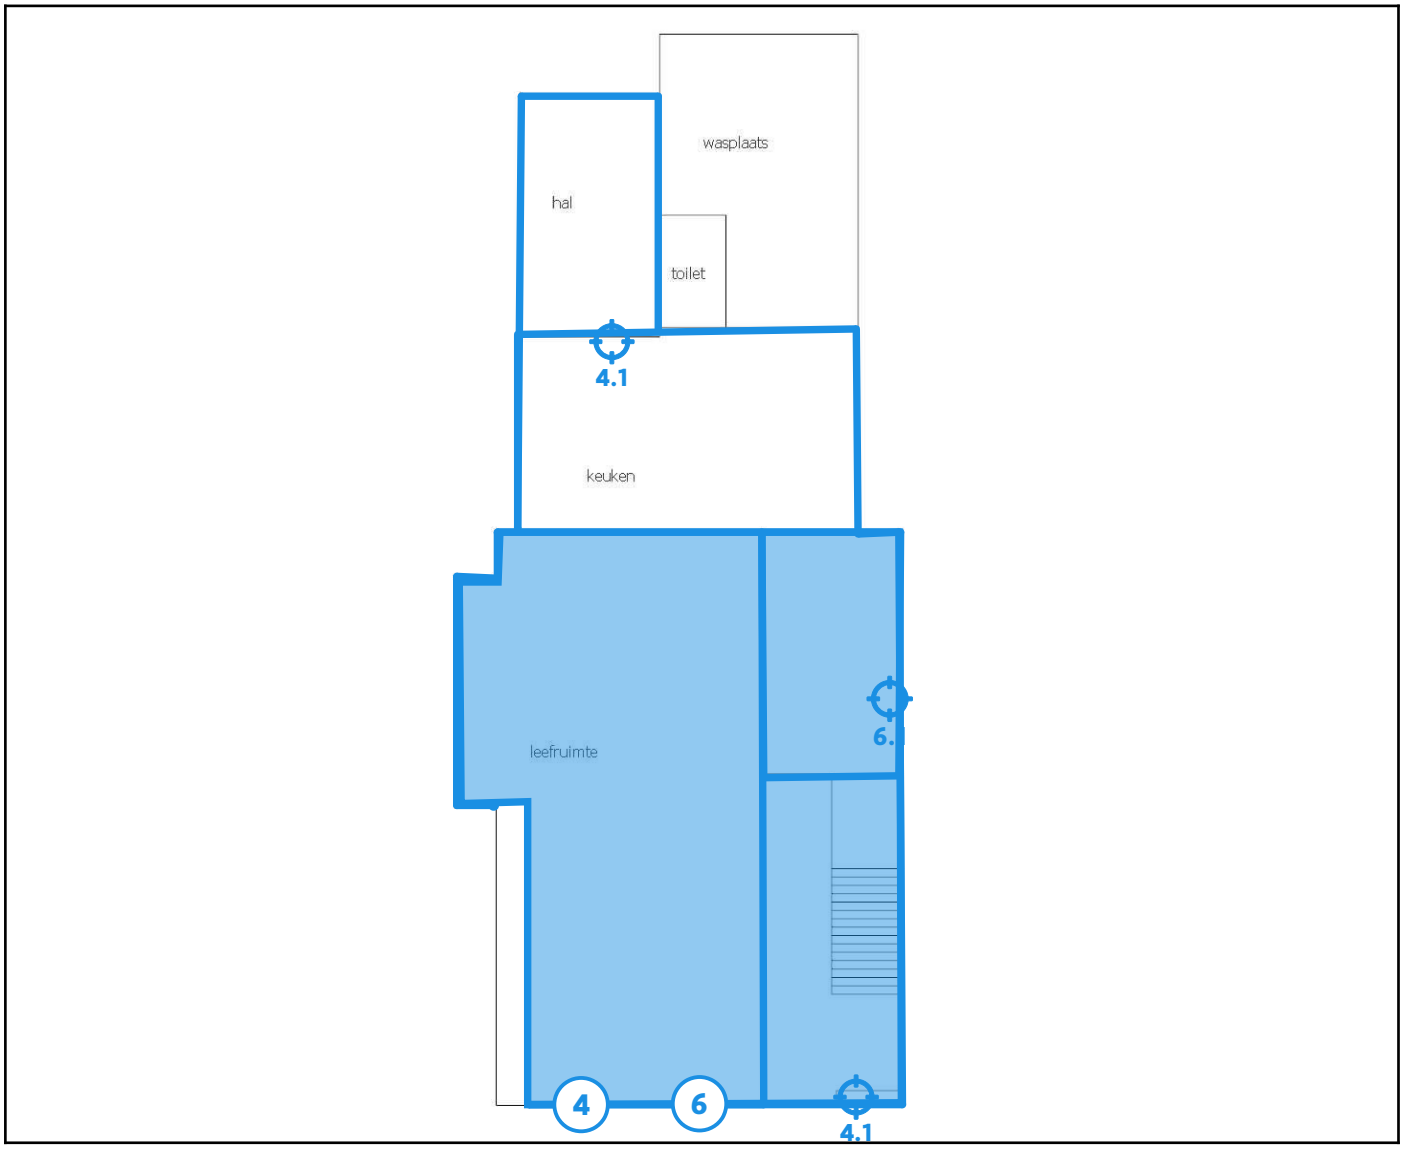
# Plan 1.1: Gelijkvloers 0

| Beschrijving | Type | Actie |
|---|---|---|
| 4. Pleisterwerk gips binnenmuren | Geen asbest | - |
| 6. Pleisterwerk gips plafond | Geen asbest | - |

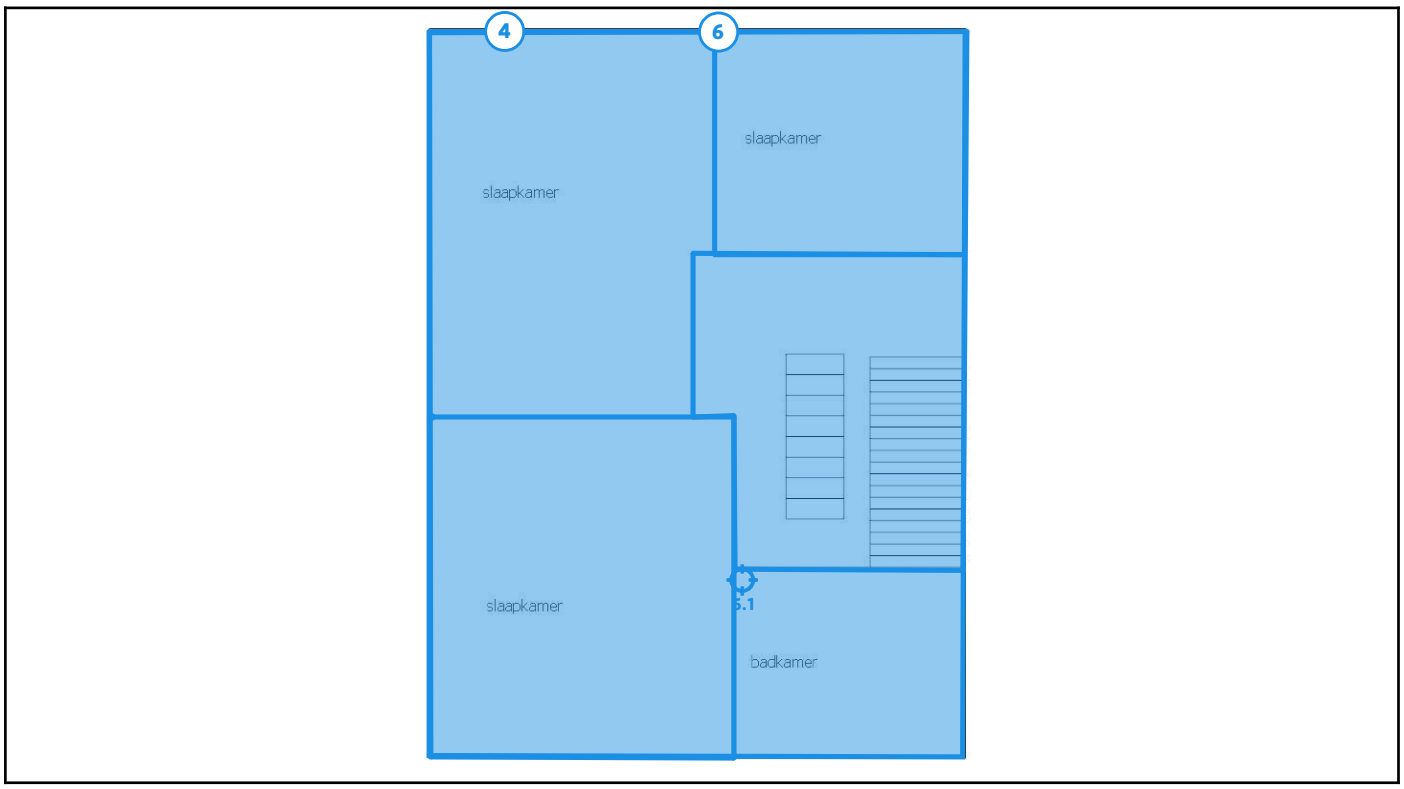
# Plan 1.2: Verdieping +1

| Beschrijving | Type | Actie |
|---|---|---|
| 4. Pleisterwerk gips binnenmuren | Geen asbest | - |
| 6. Pleisterwerk gips plafond | Geen asbest | - |

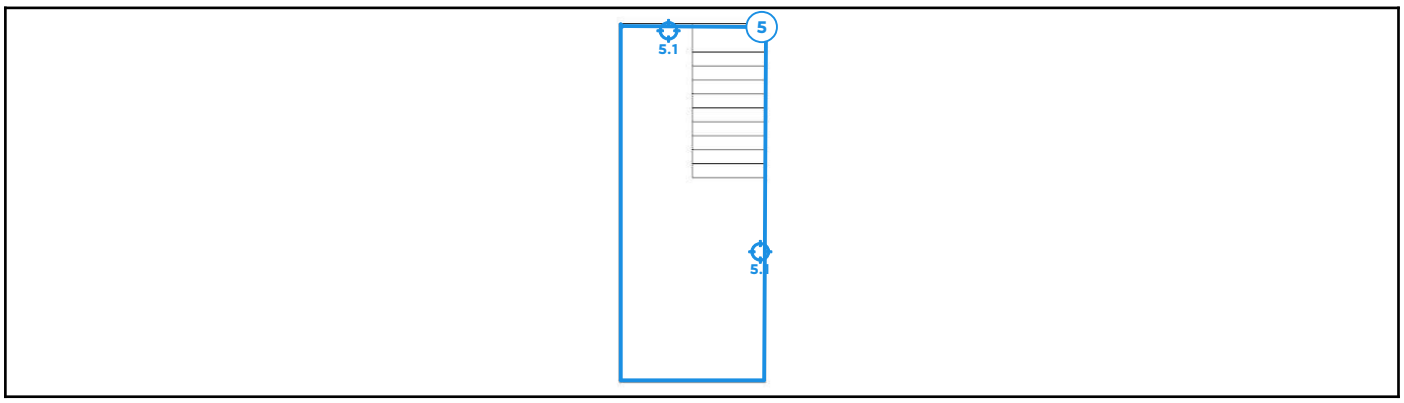
# Plan 1.4: Kelder -1

| Beschrijving | Type | Actie |
|---|---|---|
| 5. Pleisterwerk cement | Geen asbest | - |

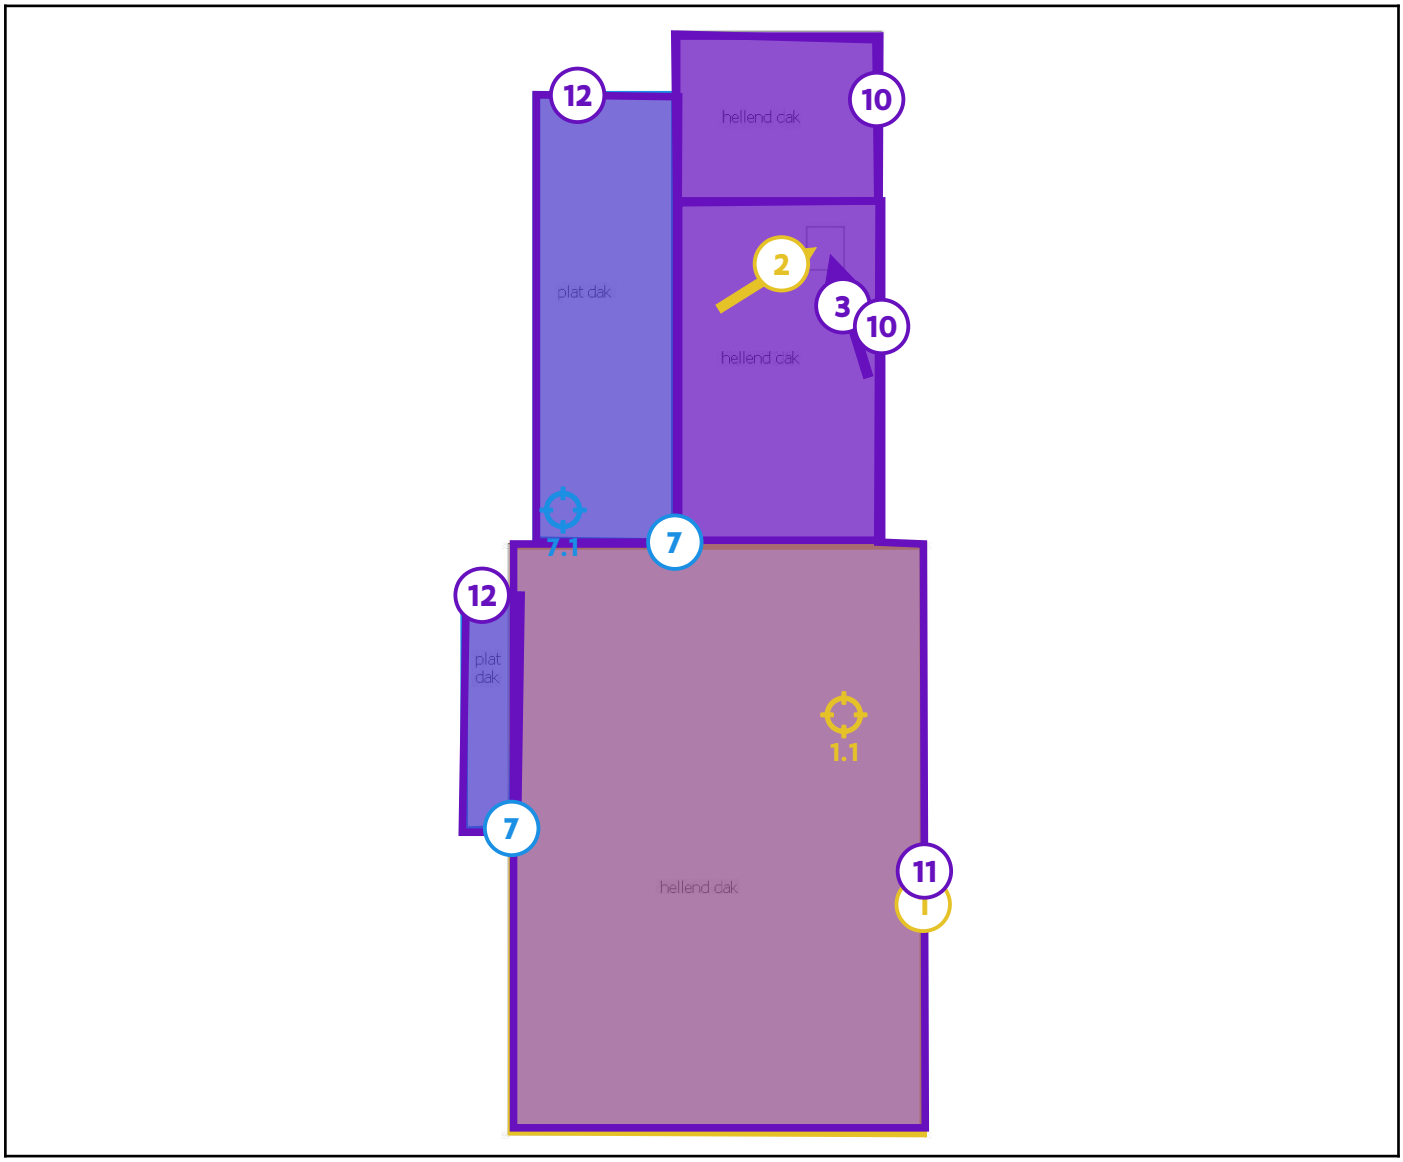
# Plan 1.5: Dakenplan

| Beschrijving | Type | Actie |
|---|---|---|
| 1. Onderdak menuiserite platen | Asbestmateriaal | Zorgvuldig beheren |
| 2. Kanaal in vezelcement | Asbestmateriaal | Zorgvuldig beheren |
| 3. Schouwinhoud | Beperking | - |

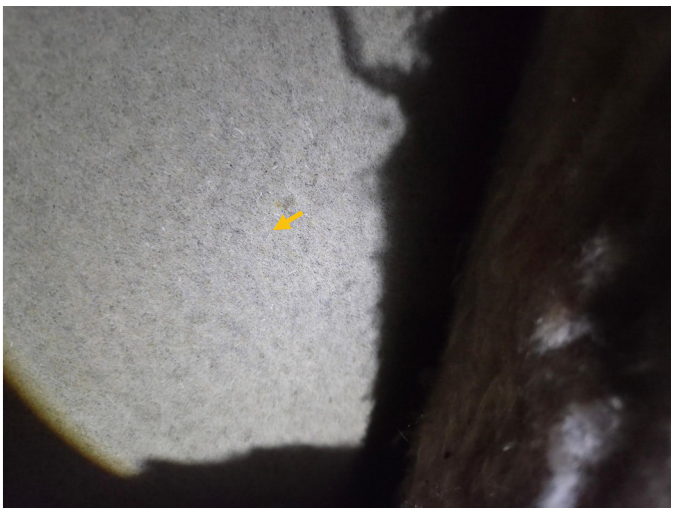
# Fiche 1: Onderdak menuiserite platen

Asbestmateriaal

Het asbestmateriaal valt onder de mijlpaal van 2040.

| **Eindbeoordeling materiaalrisico** | Laag materiaalrisico en/of verlaagde kans op vezelvrijgave |

| **Gebondenheid** | Categorie 1: hechtgebonden in oorsprong |
| **Asbestsoort (vezeltype)** | Alleen chrysotiel aanwezig |
| **Asbestconcentratie** | Laag (< 50%) |
| **Toestand van het materiaal** | Licht beschadigd, licht verweerd. Intacte calciumsilicaatplaat of materiaal met categorie 3-gebondenheid |

| # | Type | Referentie | Resultaat |
|---|---|---|---|
| 1.1 | Puntmonster | 4-PS-OD-FE | Chrysotiel |

| **Beschrijving** | Onderdak menuiserite platen |
| **Hoeveelheid (oppervlakte - dikte - aantal)** | • 180,00 $m^2$ - 0,30 cm - 1 stuk |

Zorgvuldig beheren

- Zorg voor een veilig beheer. Vermijd het beschadigen van het asbestmateriaal. Controleer de toestand jaarlijks op wijzigingen.

Aangezien verwijdering van dit type materiaal in deze toestand zonder beschadiging moeilijk is met een

verhoogde kans op asbestvezelvrijgave, kan u dit best laten doen door erkende asbestverwijderaars. Bekijk hiervoor aandachtig de website van het OVAM https://ovam.vlaanderen.be/wie-mag-wat-verwijderen en de rubriek 'asbest verwijderen' onderaan dit attest.

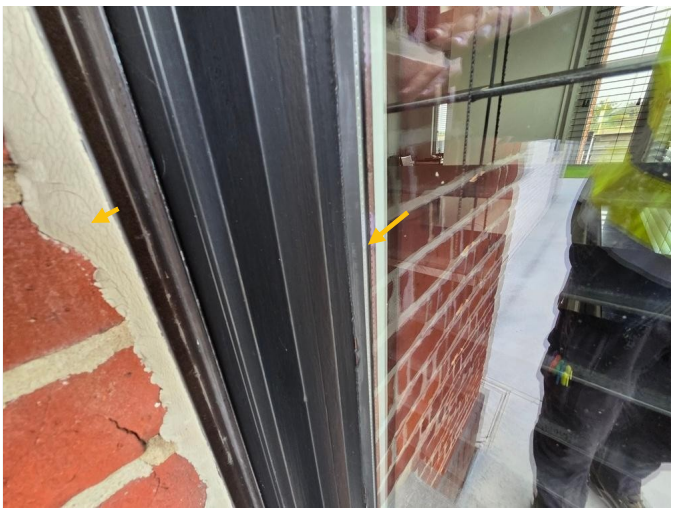
## Fiche 9: Afdichtingsmateriaal aan schrijnwerk (mastiek, kit,)

| Beschrijving | Notitie | Terug te vinden op plannen |
|---|---|---|
| Fiche 9: Afdichtingsmateriaal aan schrijnwerk (mastiek, kit,) | Niet-asbestverdacht op basis van het type toepassing: Het afdichtingsmateriaal tussen schrijnwerk en glas is silicone, en tussen schrijnwerk en metselwerk is elastische voeg. | - |
