Asbestinventarisatetest

Tolhuislaan 192, 9000 Gent

Attestnummer : 20230426-000322.000

Asbestveilig

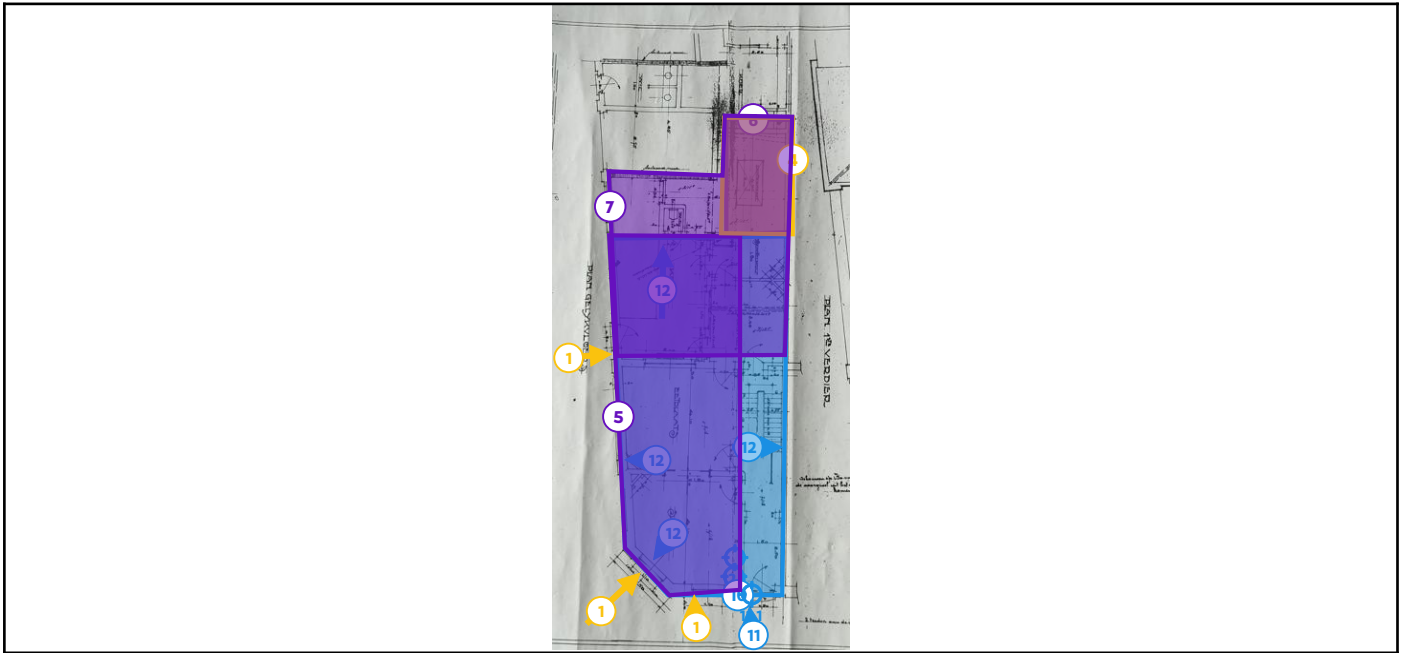
Plan 1.1: 5142 Gelijkvloers

Beschrijving	Type	Actie
1. Ramen living	Uitsluiting	-
4. Plafond keuken	Uitsluiting	-
5. Houten vloer gelijkvloers	Advies	-
6. Tegel vloer gelijkvloers keuken	Advies	-
7. Plat dak	Advies	-
10. Plafond gelijkvloers	Geen asbest	-
10.1 Code: 23058316	Puntmonster	-
11. Mastiek buitenschrijnwerk	Geen asbest	-
11.1 Code: 23058318	Puntmonster	-
12. Pleisterwerk gelijkvloers	Geen asbest	-
12.1 Code: 23058317	Puntmonster	-

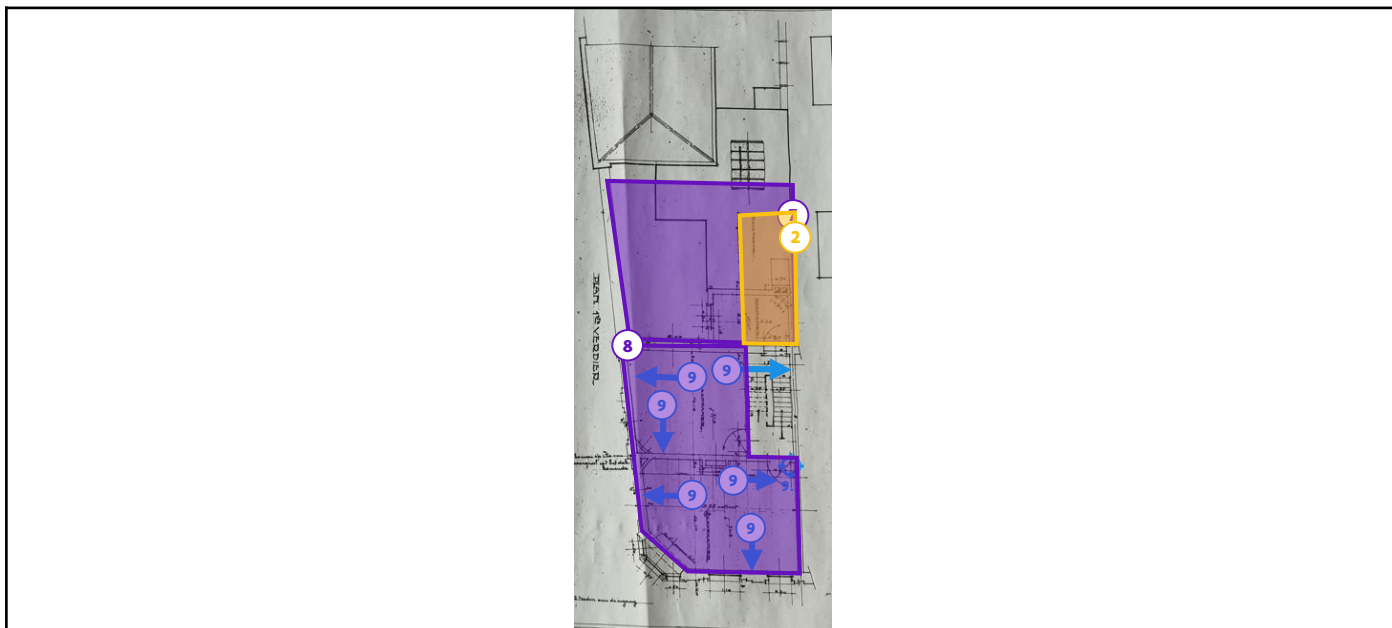
Plan 1.2: 5142 1ste Verdiep

Beschrijving	Type	Actie
2. Tegelvloer badkamer 1ste verdiep	Uitsluiting	-
7. Plat dak	Advies	-
8. Plafond 1ste verdiep	Advies	-
9. Pleisterwerk 1ste verdiep	Geen asbest	-
9.1 Code: 23058319	Puntmonster	-

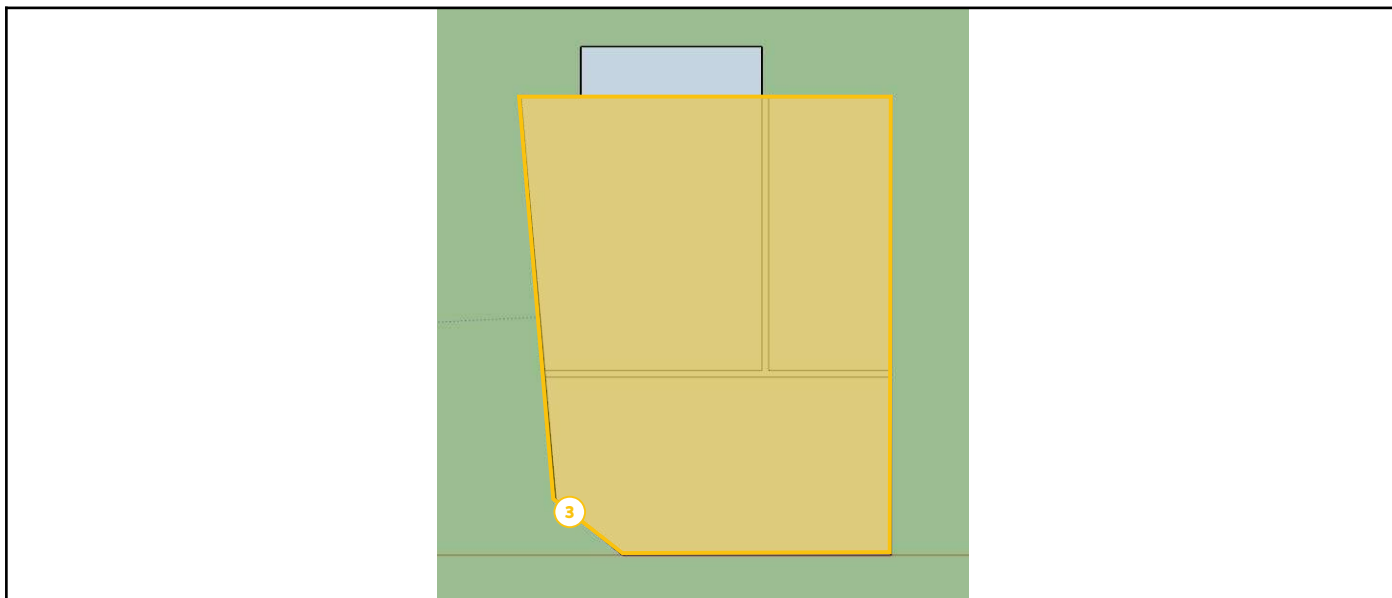
Plan 1.3: 5142 2de Verdiep

Beschrijving	Type	Actie
3. Onderdak hoofdgebouw	Uitsluiting	-
