Asbestinventarisatetest

Sint-Bernadettestraat 90, 9000 Gent

Attestnummer : 20231108-000050.000

Uitgegeven op : 08.11.2023

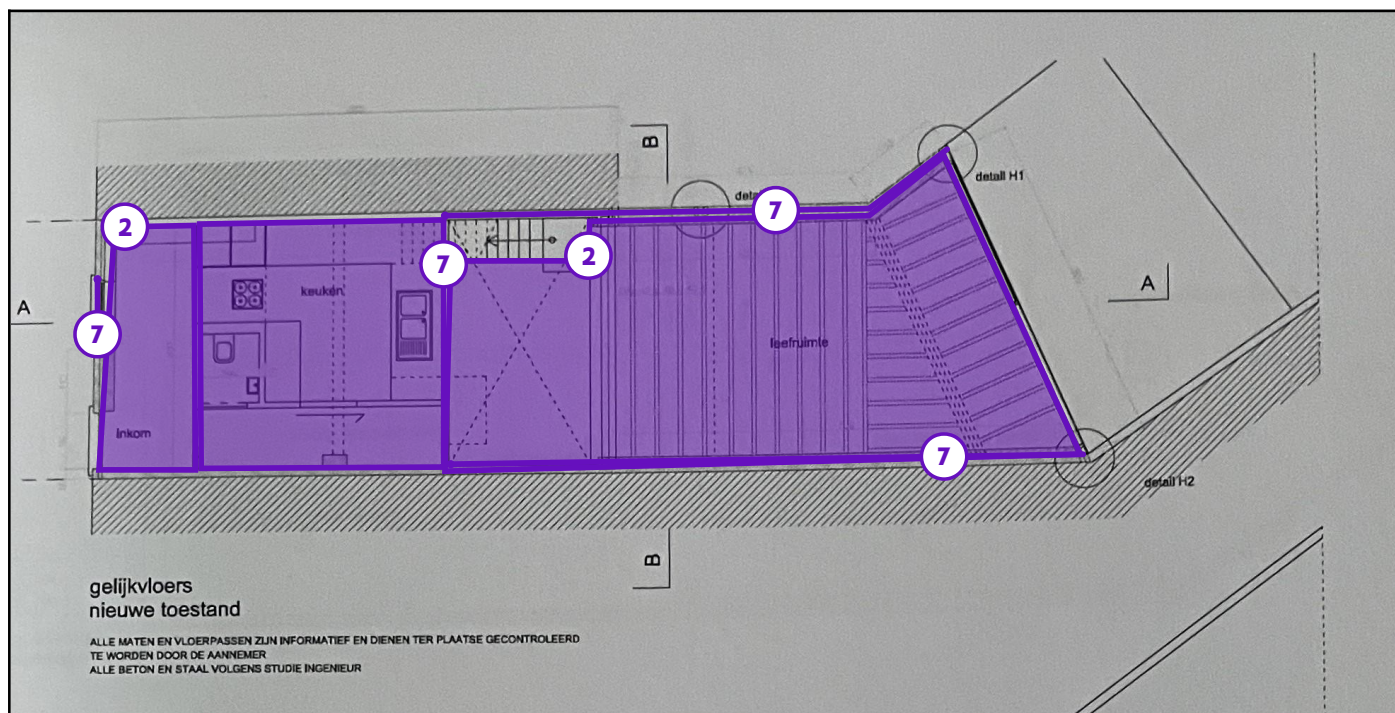
Plan 1.7: Grondplan GLV

Beschrijving	Type	Actie
2. Gepolierde Beton	Advies	-
7. Mozaïek tegels	Advies	-

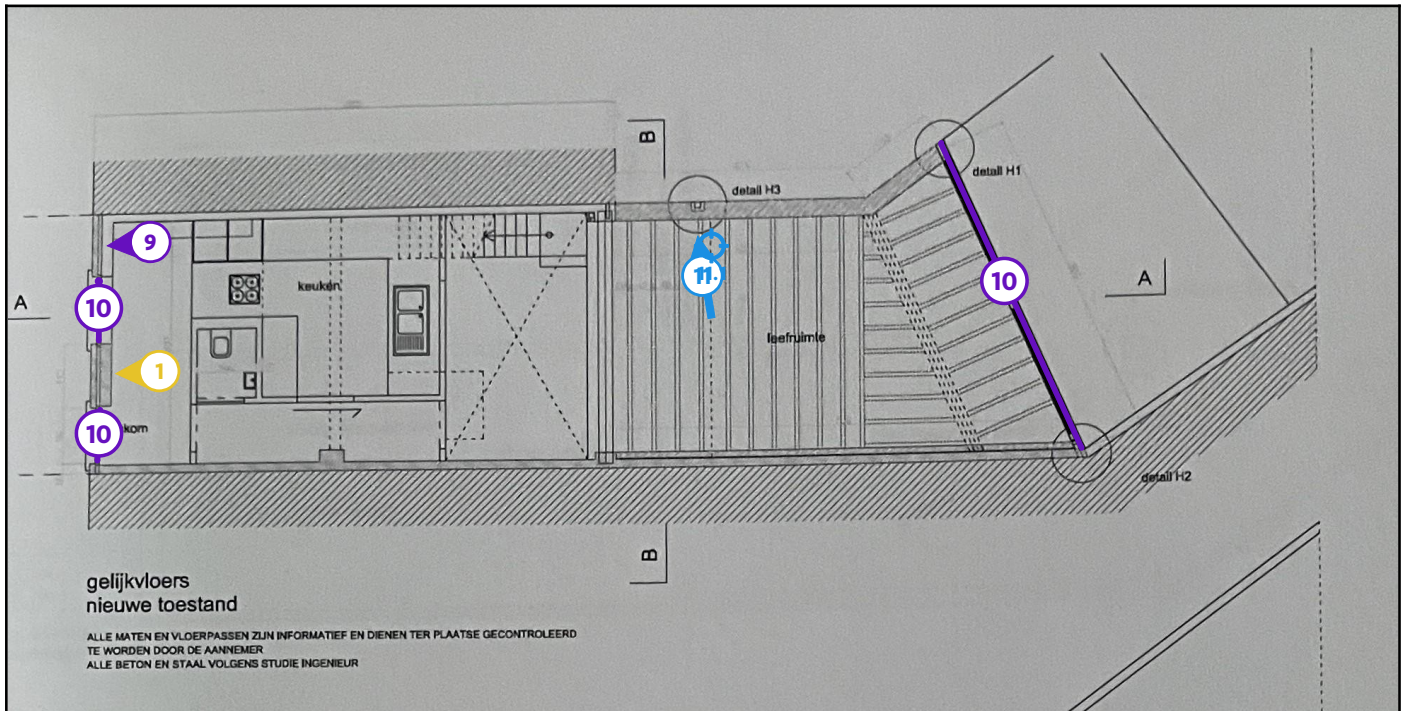
Plan 1.8: Grondplan GLV

Beschrijving	Type	Actie
1. Bakeliet	Asbestmateriaal	Zorgvuldig beheren
9. Atag Verwarming	Advies	-
10. Ramen en deuren	Advies	-
11. Kachel	Geen asbest	-
11.1 Code: MM01	Puntmonster	-

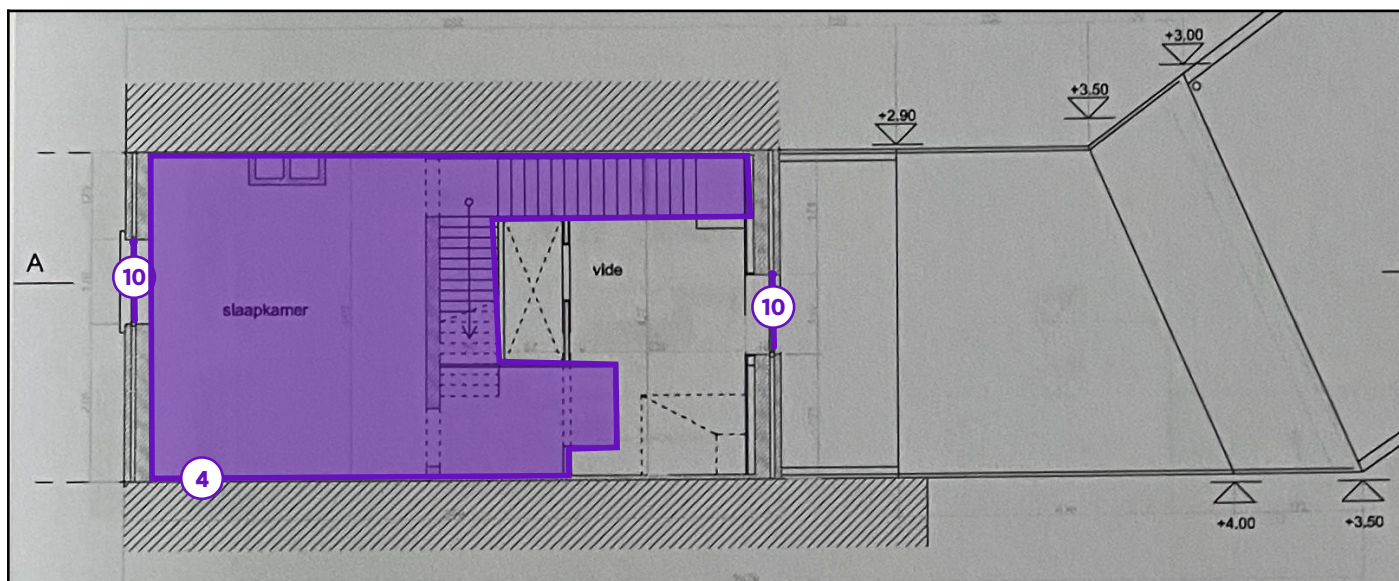
Plan 1.9: Grondplan 1ste verdiep

Beschrijving	Type	Actie
4. Houten vloeren + trappen	Advies	-
10. Ramen en deuren	Advies	-

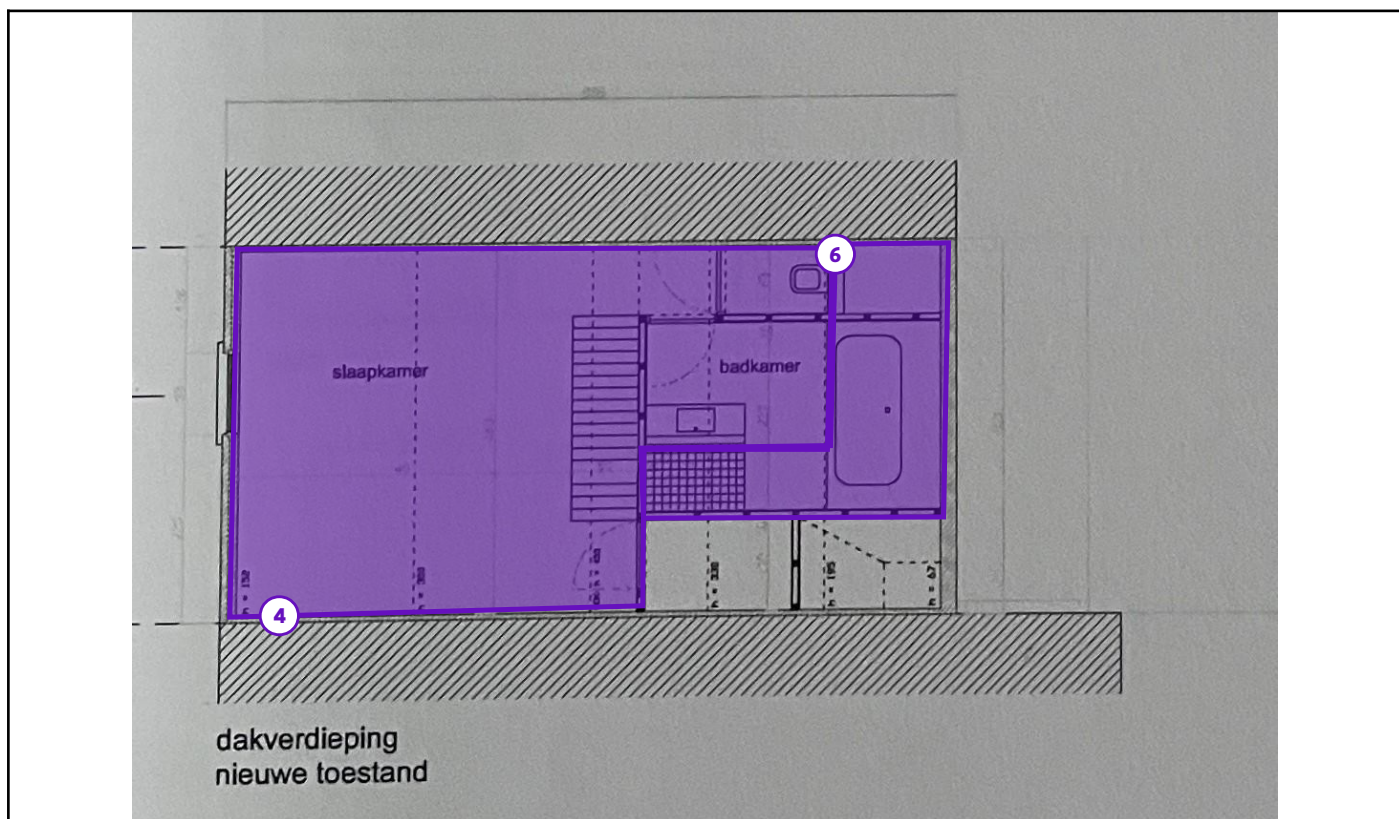
Plan 1.10: Grondplan 2de verdiep

Beschrijving	Type	Actie
4. Houten vloeren + trappen	Advies	-
6. Zwarte mozaïek tegels	Advies	-
