Asbestinventarisatetest

Tennisbaanstraat 47, 9000 Gent

Attestnummer : 20230525-000247.000

Uitgegeven op : 25.05.2023

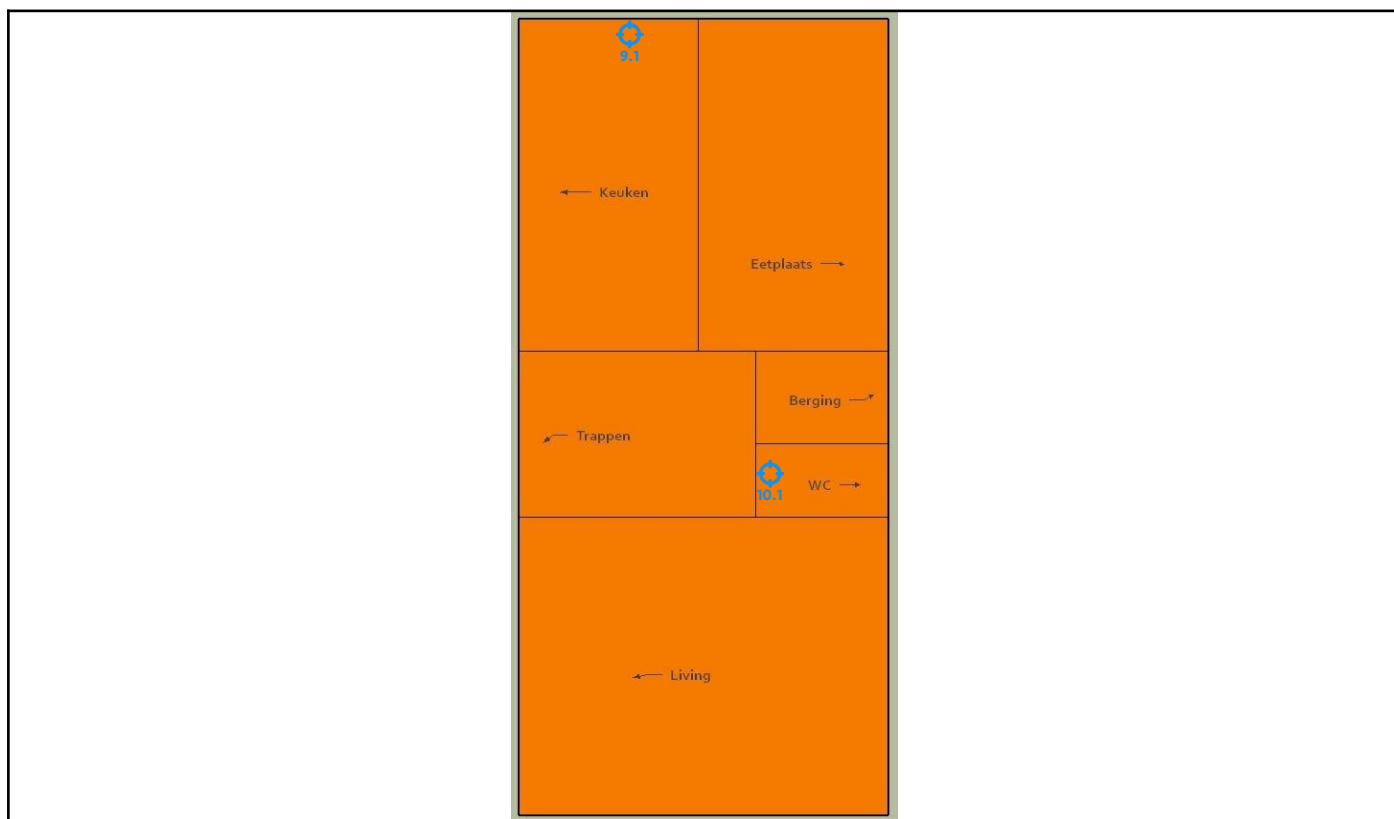
Plan 1.3: Plan 1ste Verdieping

Beschrijving	Type	Actie
9. Pleisterwerk muren	Geen asbest	-
9.1 Code: 230504-TENN47-PLEMUR	Mengmonster	-
10. Pleisterwerk plafonds	Geen asbest	-
10.1 Code: 230504-TENN47-PLEPLA	Mengmonster	-

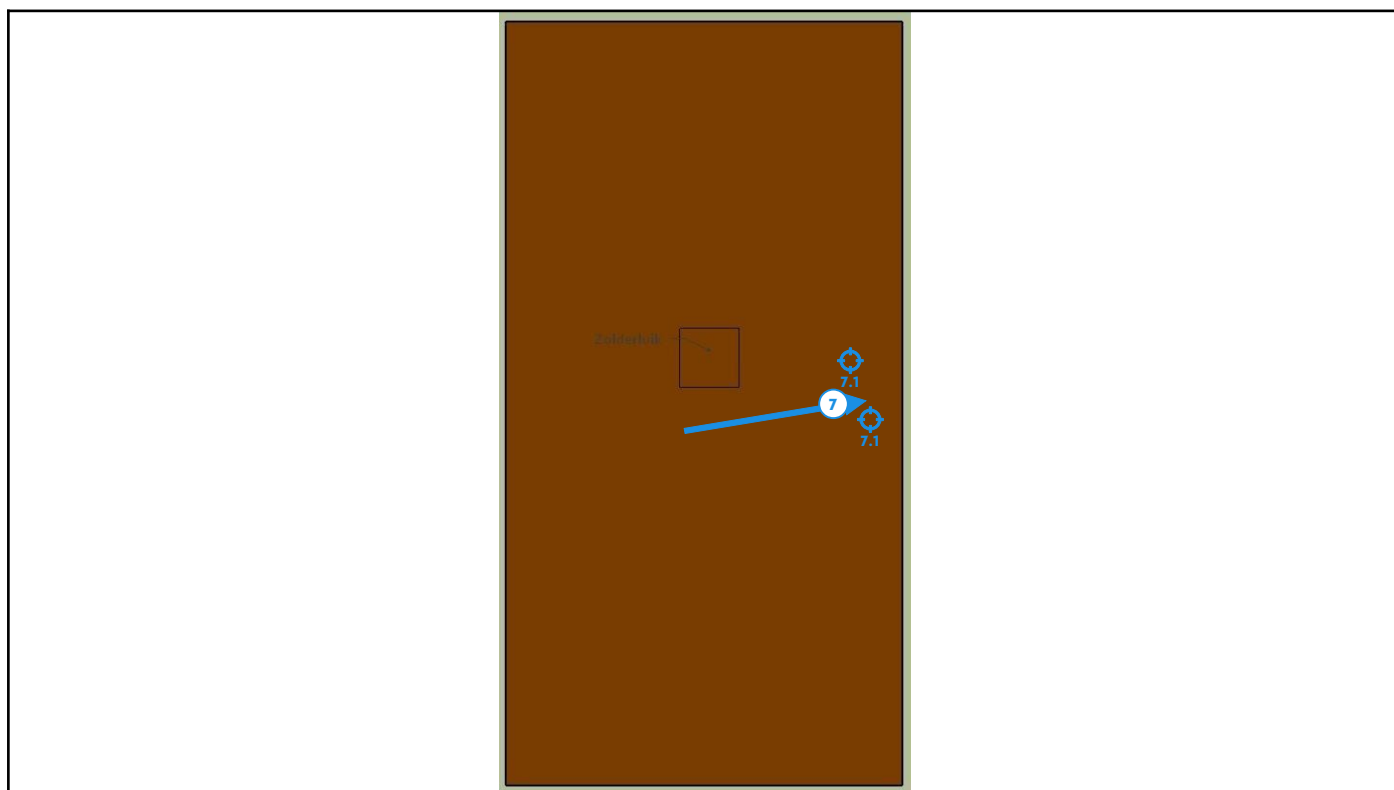
Plan 1.5: Plan Zolderverdieping

Beschrijving	Type	Actie
7. Leiding/expansievatisolatie zolder	Geen asbest	-
7.1 Code: 230504-TENN47-LEIISOZOL	Mengmonster	-

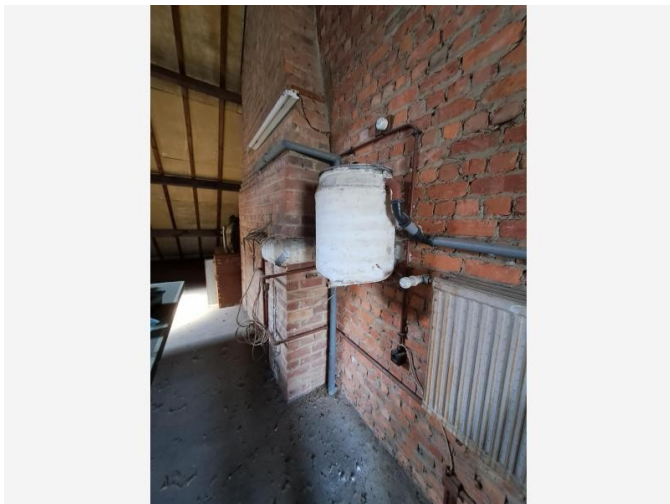
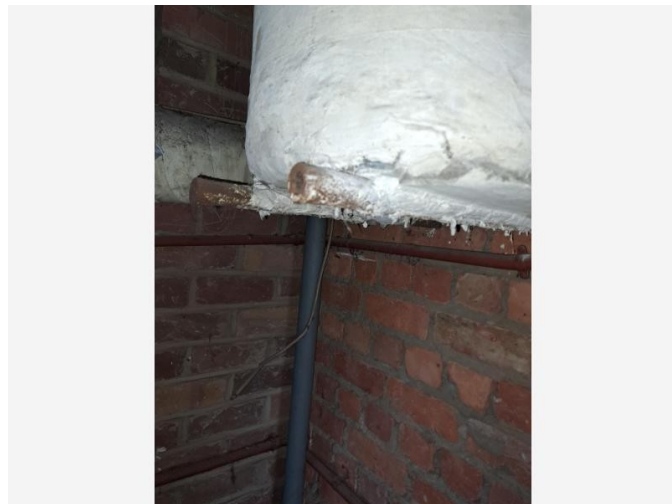
Geen asbest

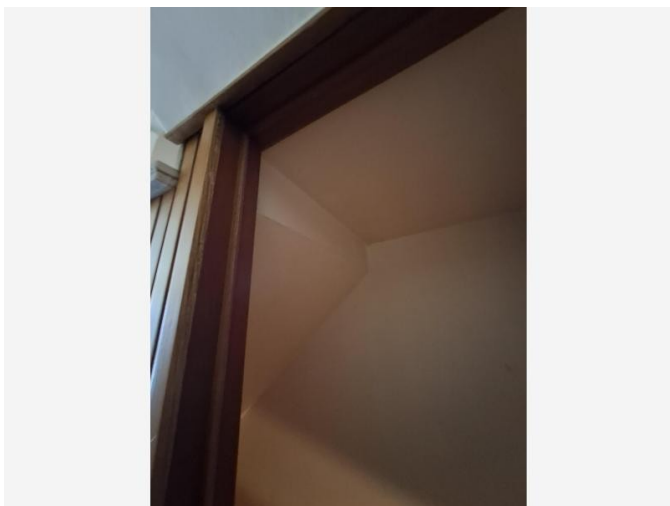
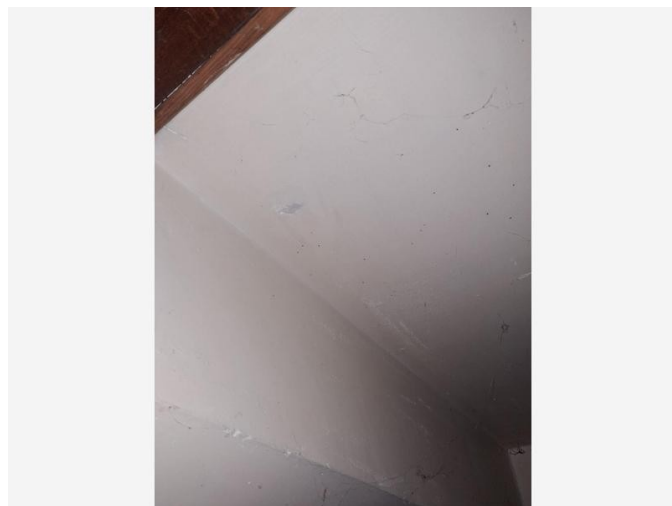
Beschrijving	Pleisterwerk muren
Omgeving	Binnen
Primaire drager	Wand vrijstaand (scheidingsmuur, ...)

Bindmiddel van materiaal	Gips - kalk
Gebondenheid op basis van bindmiddel	Niet-hechtgebonden
Hoeveelheid (oppervlakte - dikte - aantal)	• 500,00 m ² - 1,00 cm - 1 stuk
Totaal volume	5,00 m ³
Identificatiemethode	Vaststelling met monstername
Destructieve handeling voor identificatie	Nee

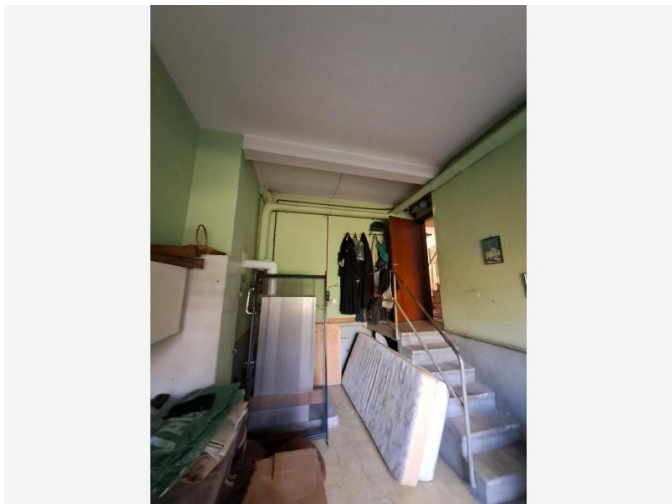
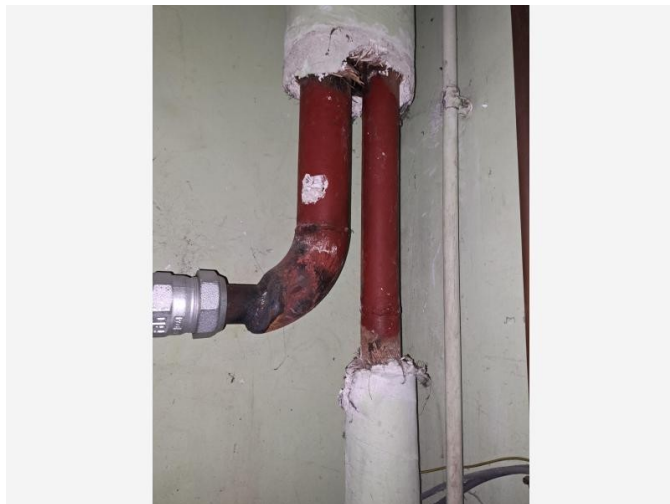
Beschrijving	Pleisterwerk plafonds
Omgeving	Binnen
Primaire drager	Plafond

Bindmiddel van materiaal	Gips - kalk
Gebondenheid op basis van bindmiddel	Niet-hechtgebonden
Hoeveelheid (oppervlakte - dikte - aantal)	• 185,00 m ² - 1,00 cm - 1 stuk
Totaal volume	1,85 m ³
Identificatiemethode	Vaststelling met monstername
Destructieve handeling voor identificatie	Nee
