Asbestinventarisatetest

Jubileumlaan 33, 9000 Gent

Attestnummer : 20230816-000398.000

Uitgegeven op : 16.08.2023

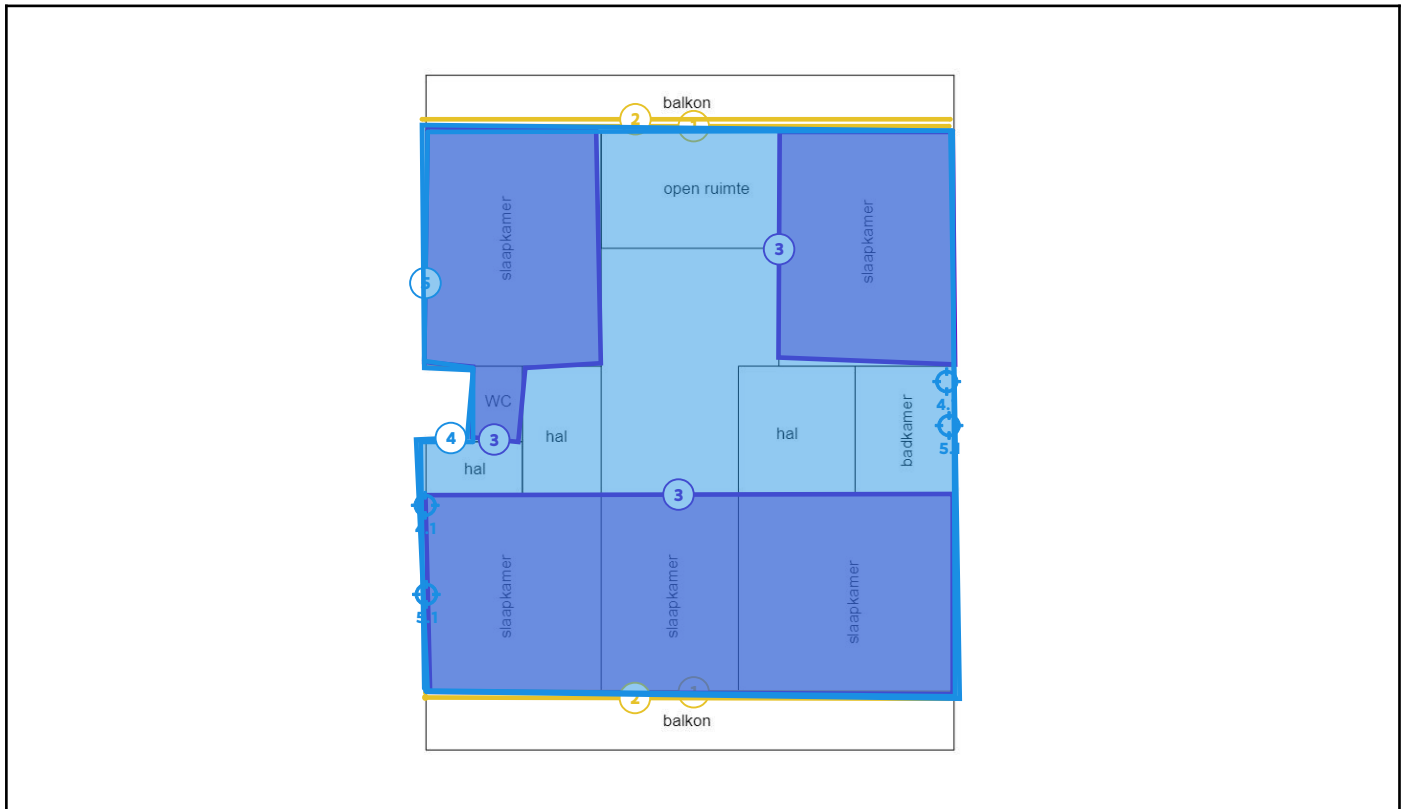
Plan 1.1: Appartement

Beschrijving	Type	Actie
1. Glasal raamplaat	Asbestmateriaal	Zorgvuldig beheren
2. Mastiek schrijnwerk-balkon	Asbestmateriaal	Zorgvuldig beheren
3. Niet asbesthoudend vloerzeil	Advies	-
4. Pleisterwerk plafond	Geen asbest	-
4.1 Code: MM02	Mengmonster	-
5. Pleisterwerk muren	Geen asbest	-
5.1 Code: MM01	Mengmonster	-
