Asbestinventarisatetest

Overpoortstraat 8, 9000 Gent

Attestnummer : 20240326-000535.001

Uitgegeven op : 26.03.2024

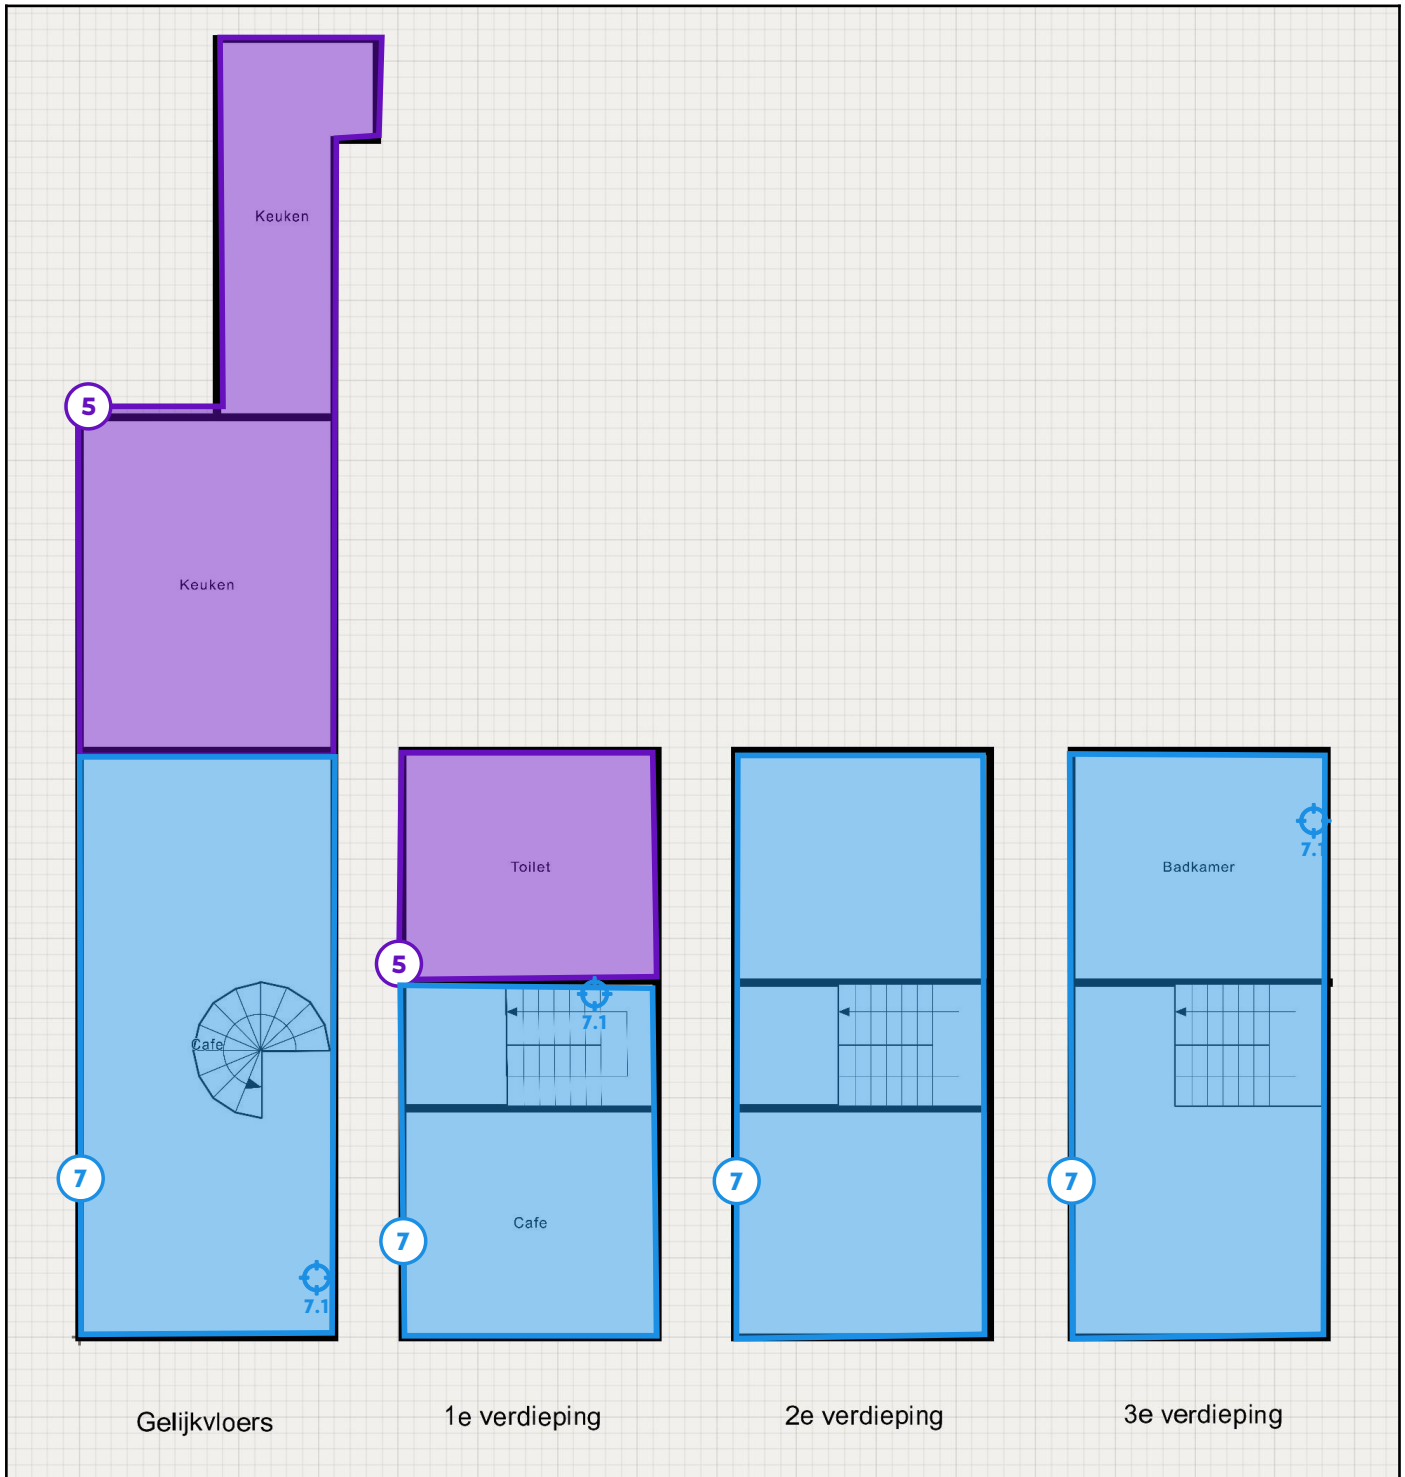
Plan 1.1: schema

Beschrijving	Type	Actie
5. Wanden: lambrisering / beplating	Advies	-
7. Wanden: pleisterwerk	Geen asbest	-

7.1 Code: 001	Mengmonster	-
---------------	-------------	---

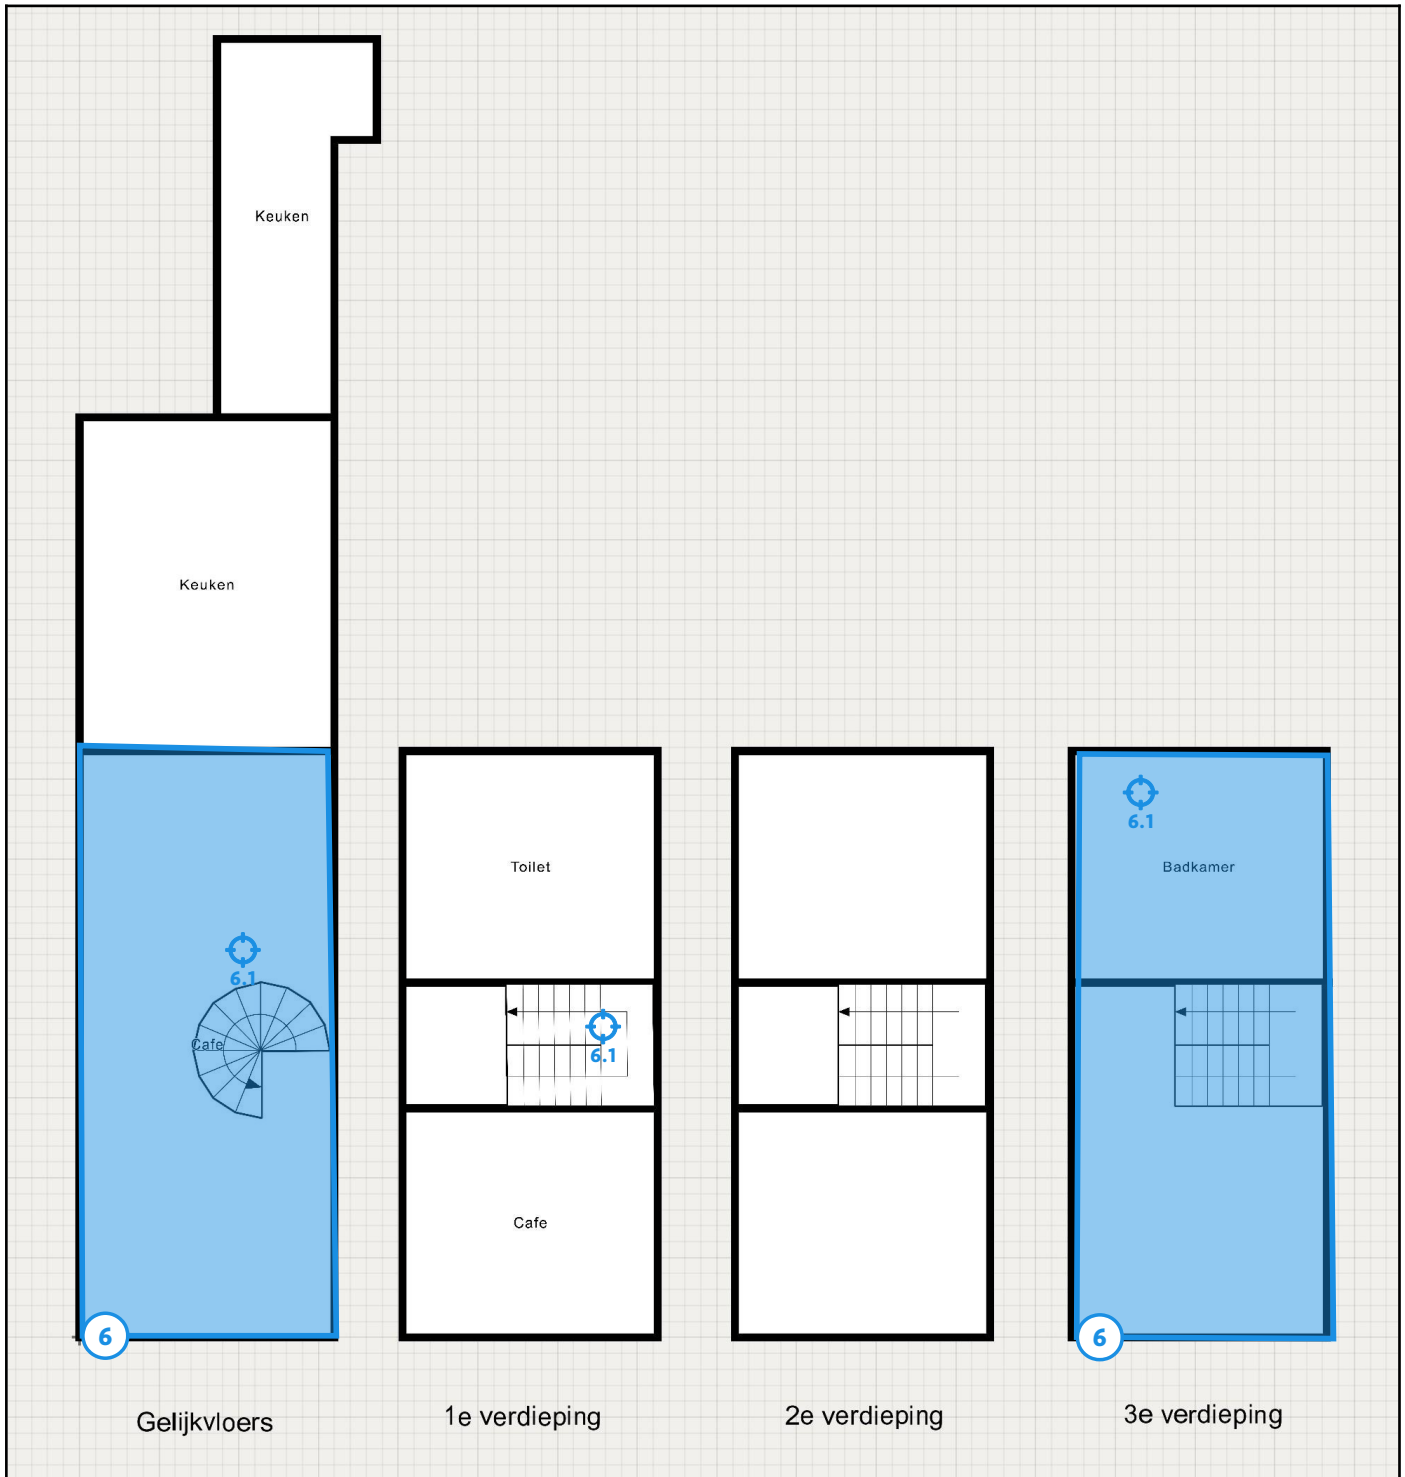
Plan 1.2: schema

Beschrijving	Type	Actie
6. Plafonds: pleisterwerk	Geen asbest	-
6.1 Code: 002	Mengmonster	-
