Asbestinventarisatetest

Ledebergplein 41, 9050 Gent

Attestnummer : 20240119-000347.000

Uitgegeven op : 19.01.2024

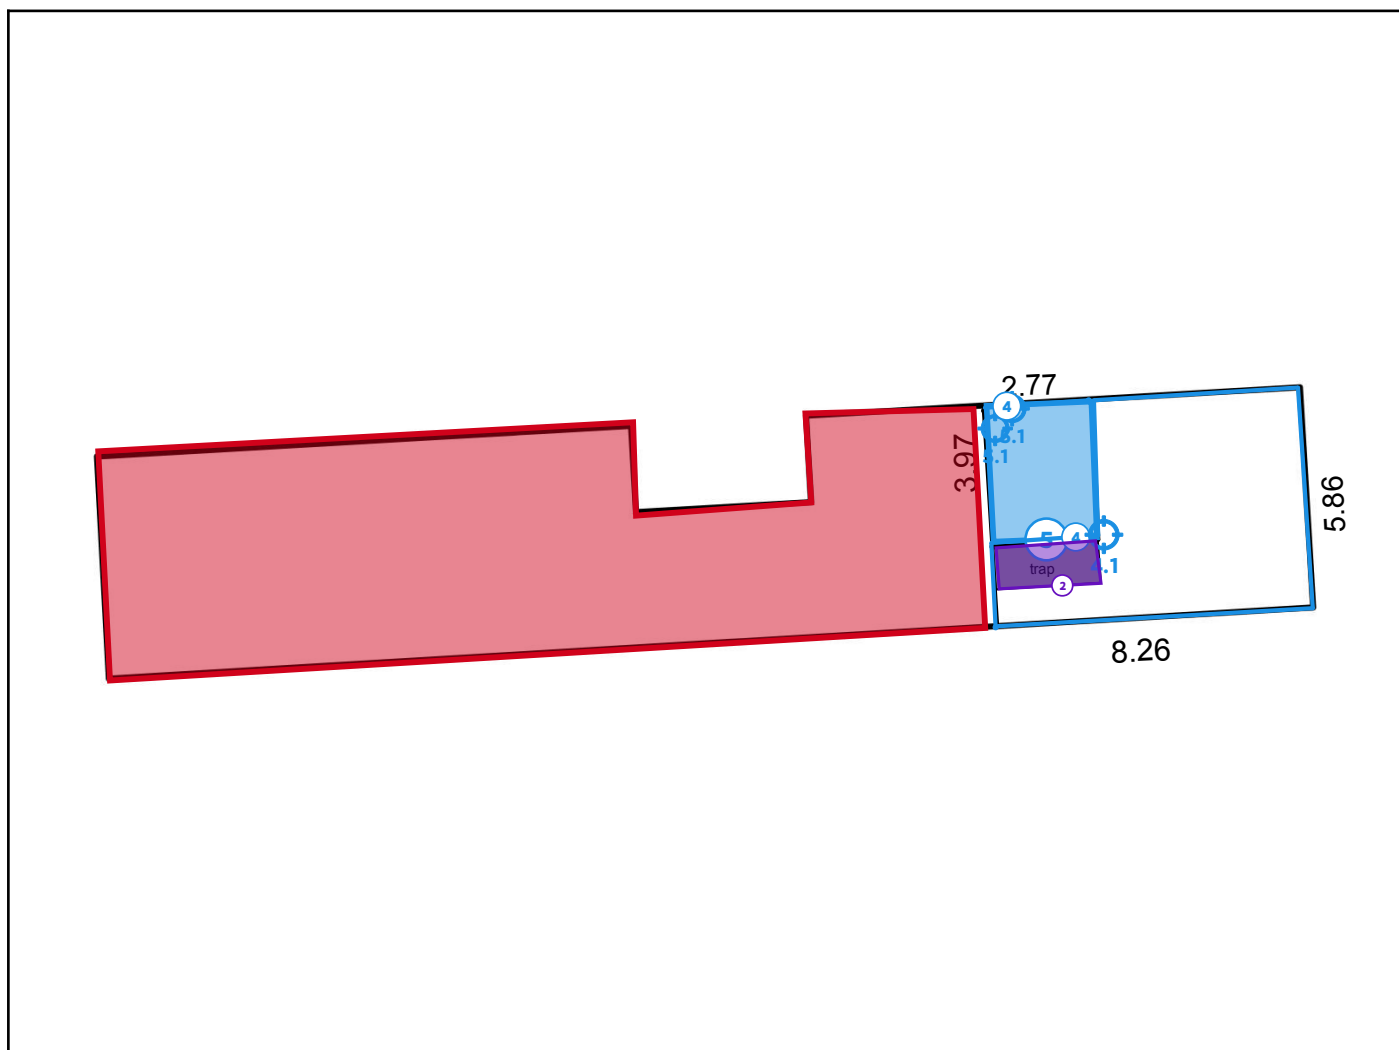
Plan 1.1: Gelijkvloers

Beschrijving	Type	Actie
2. Tegelvloer - trap - gelijkvloers/eerste verdieping	Advies	-
4. Pleisterwerk- resten - geheel pand	Geen asbest	-
4.1 Code: 01 pleister	Mengmonster	-
5. Pleisterwerk- plafond	Geen asbest	-
5.1 Code: 02 pleister	Mengmonster	-

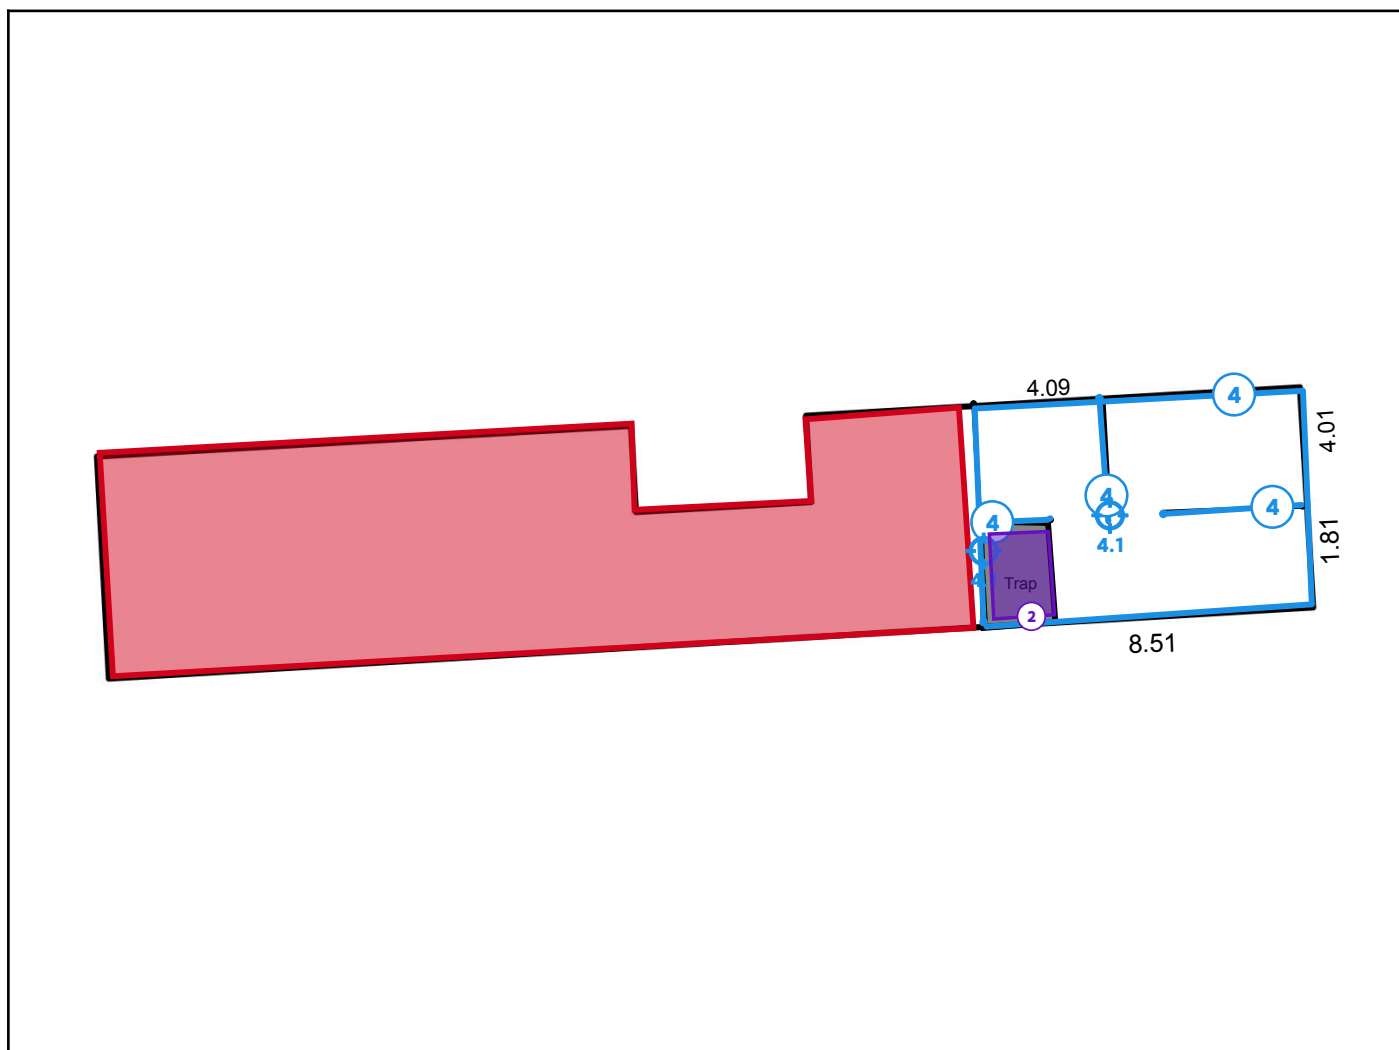
Plan 1.2: Eerste verdieping

Beschrijving	Type	Actie
2. Tegelvloer - trap - gelijkvloers/eerste verdieping	Advies	-
4. Pleisterwerk- resten - geheel pand	Geen asbest	-
4.1 Code: 01 pleister	Mengmonster	-

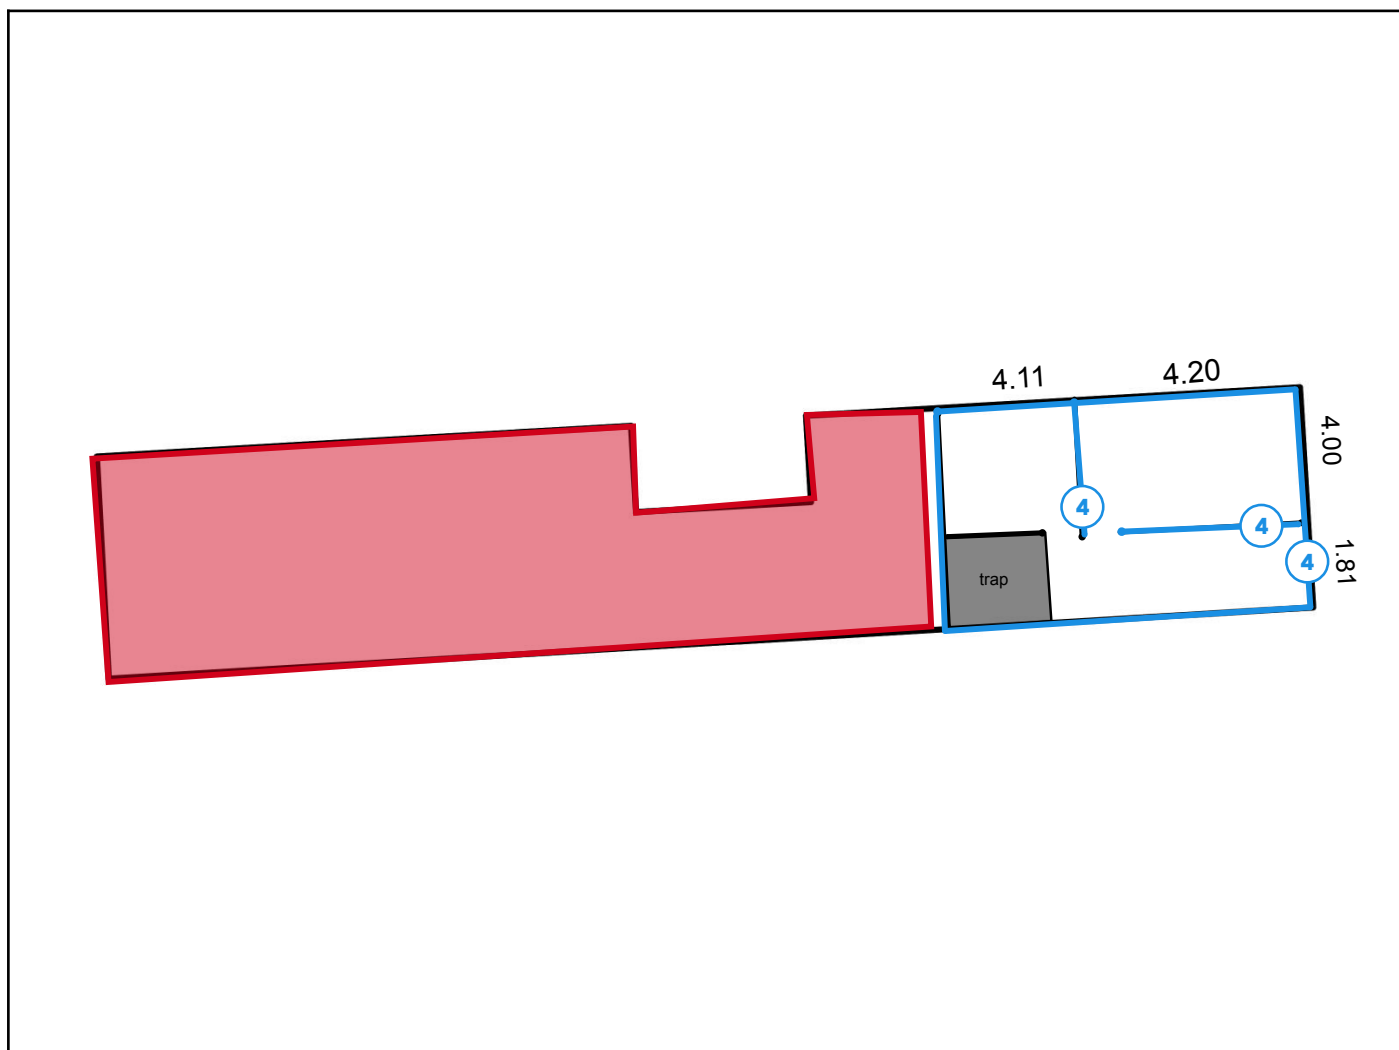
Plan 1.3: Tweede verdieping

Beschrijving	Type	Actie
4. Pleisterwerk- resten - geheel pand	Geen asbest	-
