Asbestinventarisatetest

Tweebruggenstraat 5, 9000 Gent

Attestnummer : 20230407-000234.000

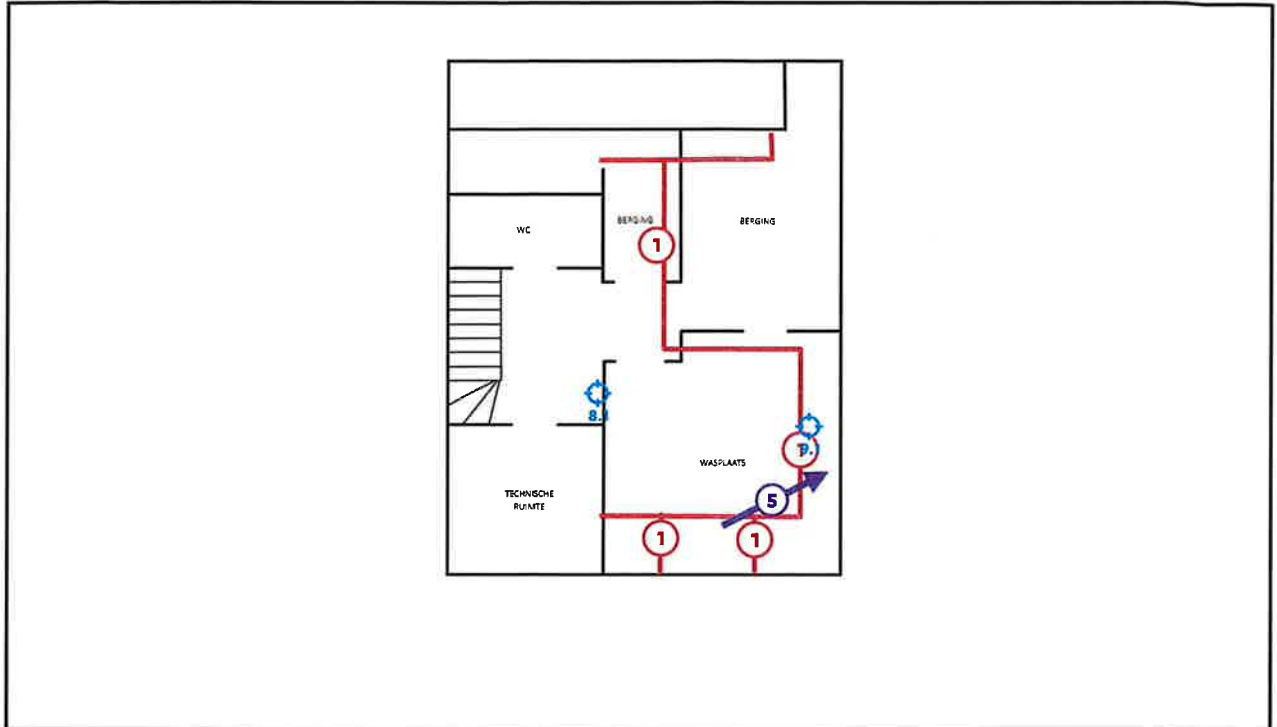
Plan 1.1: Kelder

Beschrijving	Type	Actie
1. Kelder - Leidingen: buisisolatie	Asbestmateriaal	Dringend verwijderen
5. Kelder - Gemetste schouw: roetluik	Advies	-
8. Alle V - Afwerkingslaag muren: pleisterwerk	Geen asbest	-
8.1 Code: MM001	Mengmonster	-
9. Kelder - Leidingen: dichtingskoord	Geen asbest	-
9.1 Code: MM002	Puntmonster	-

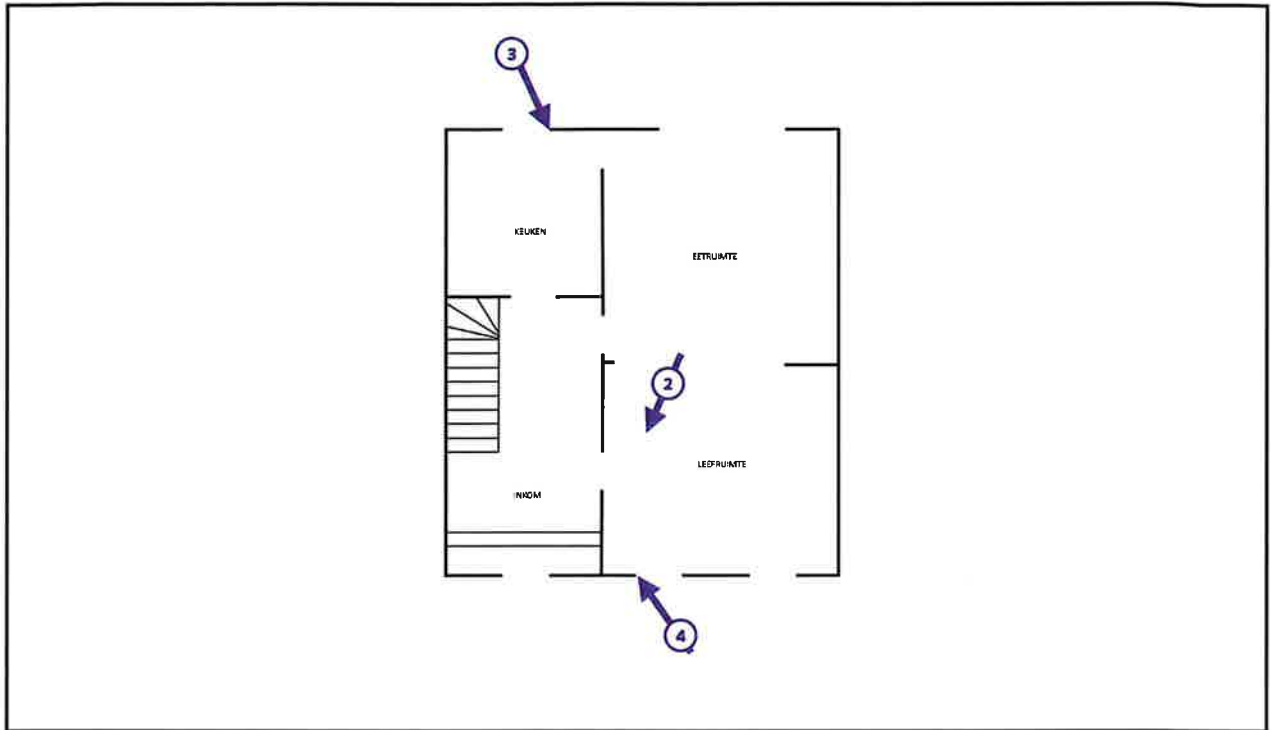
Plan 1.2: Gelijkvloers

Beschrijving	Type	Actie
2. Alle V - Afwerkingslaag plafond: pleisterwerk	Beperking	-
3. Gevels - Buitenschr.: dichting hout profiel/gevel	Advies	-
4. Gevels - Buitenschr.: dichting hout profiel/glas	Advies	-

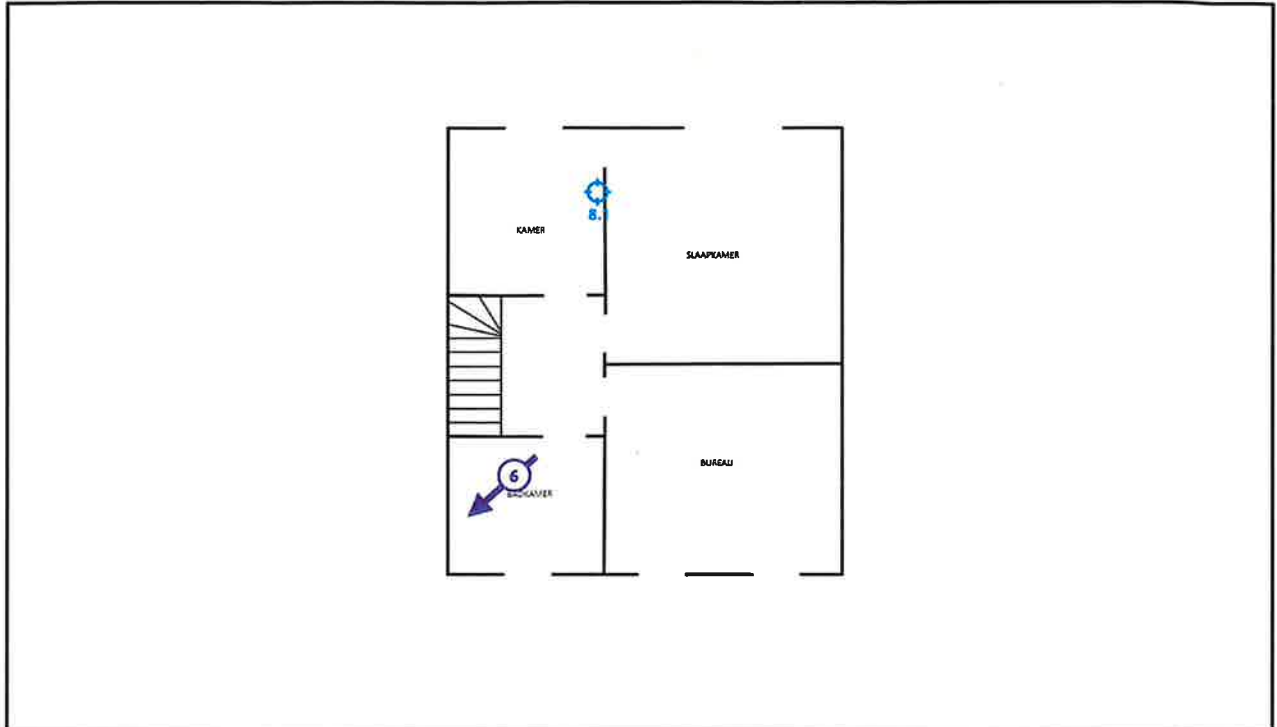
Plan 1.3: Niv+1

Beschrijving	Type	Actie
6. V1 tem zolder - Badk. - Wandbekleding: verlijming	Advies	-
8. Alle V - Afwerkingslaag muren: pleisterwerk	Geen asbest	-
8.1 Code: MM001	Mengmonster	-

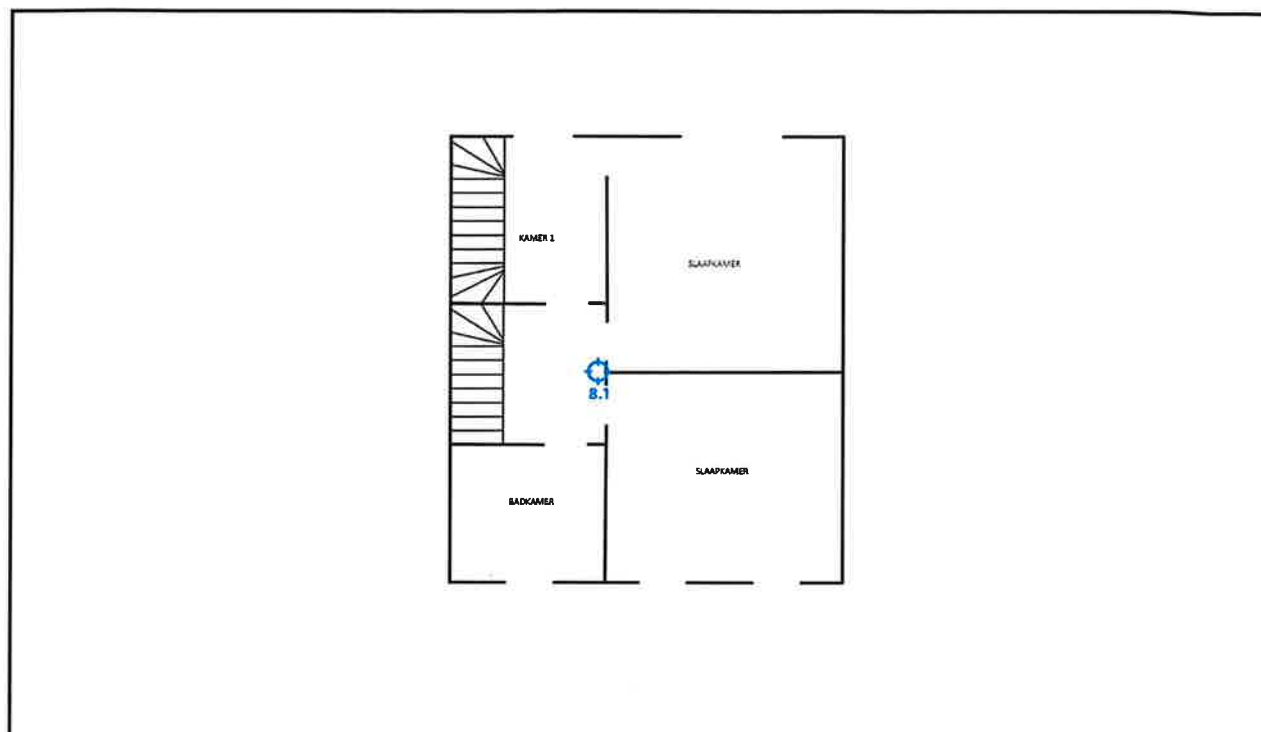
Plan 1.4: Niv+2

Beschrijving	Type	Actie
8. Alle V - Afwerkingslaag muren: pleisterwerk	Geen asbest	-
8.1 Code: MM001	Mengmonster	-

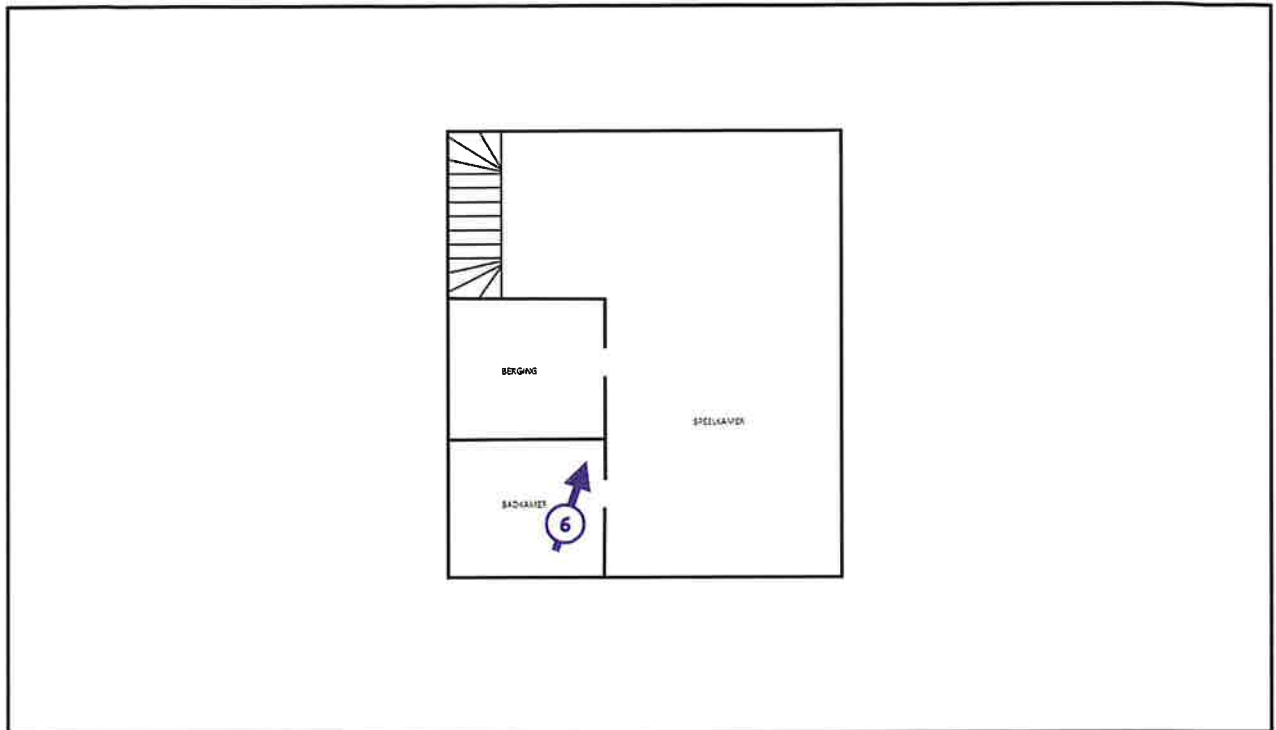
Plan 1.5: Zolder

Beschrijving	Type	Actie
6. V1 tem zolder - Badk. - Wandbekleding: verlijming	Advies	-

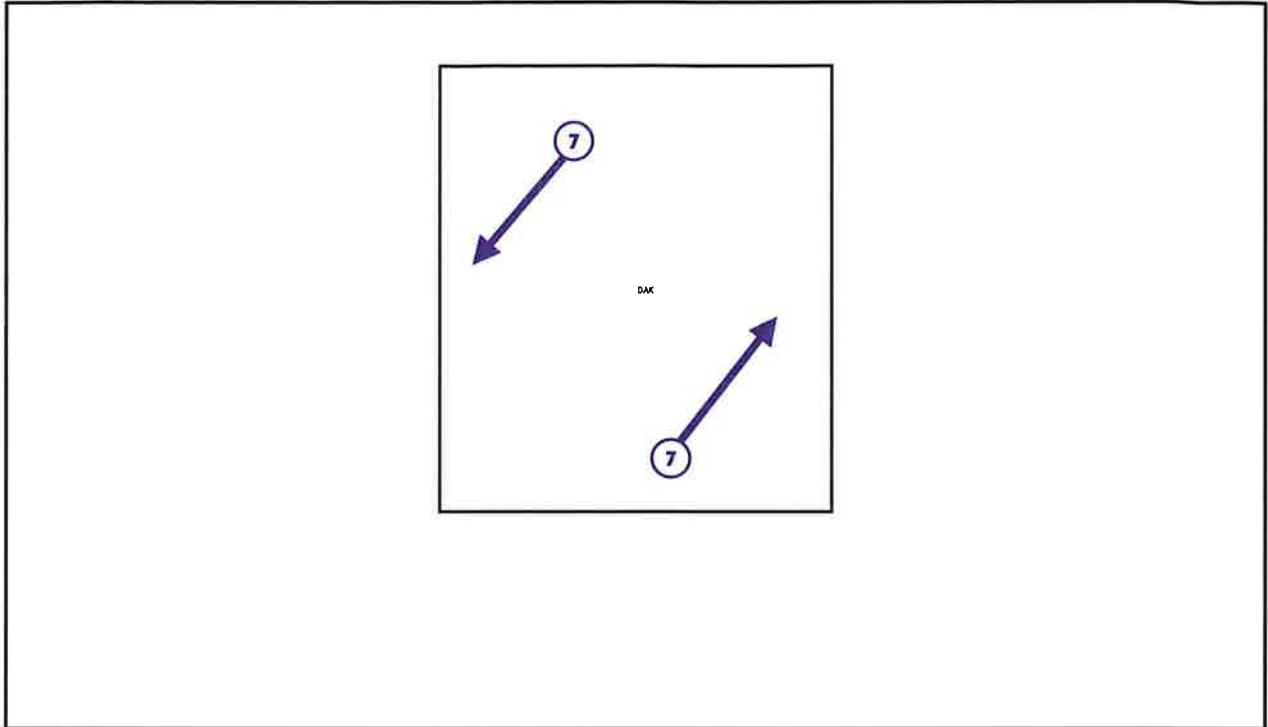
Plan 1.6: Dak

Beschrijving	Type	Actie
7. Hellend dak - Schouwbuizen: kunststof	Advies	-
