Asbestinventarisatetest

Land van Waaslaan 64, 9040 Gent

Attestnummer : 20240306-000551.000

Asbestveilig

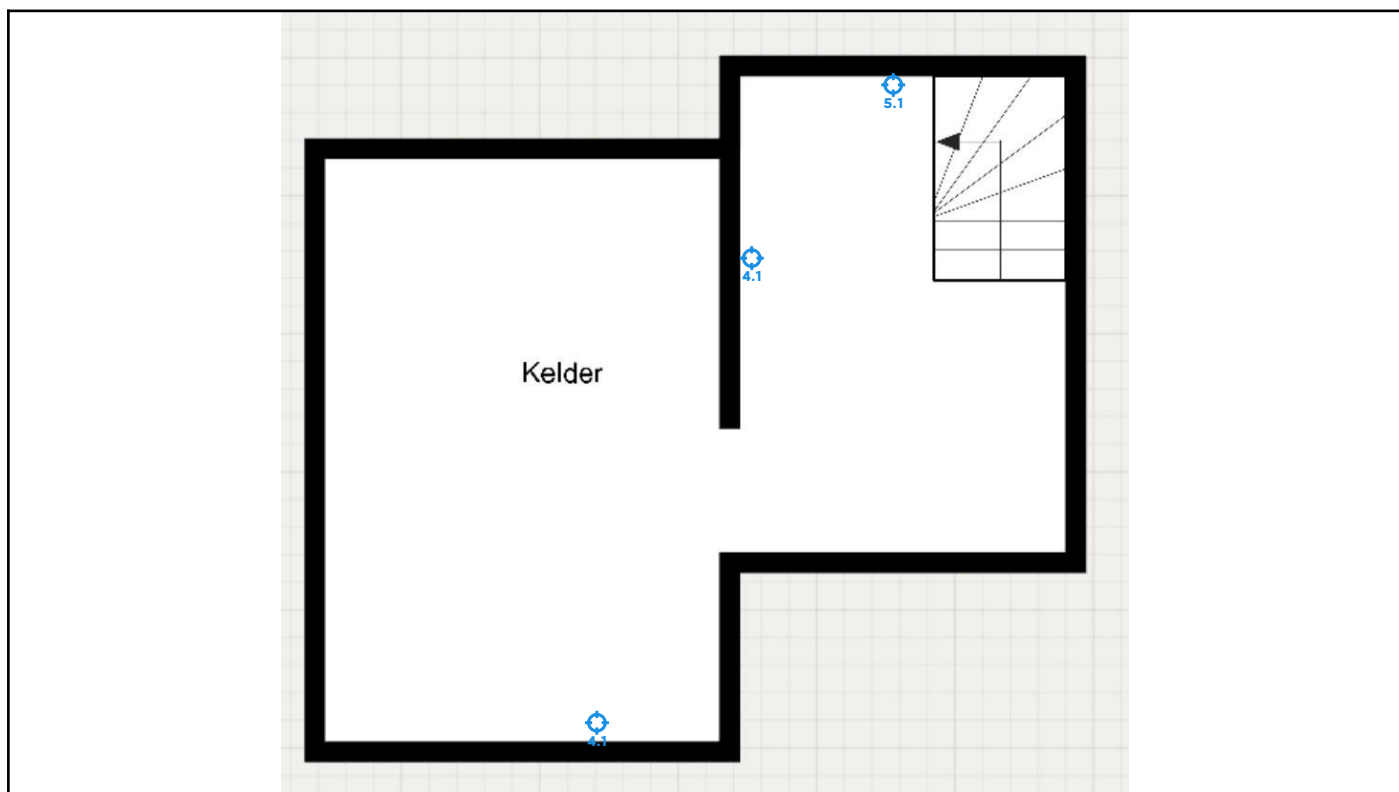
Plan 1.1: Schets kelderverdieping

Beschrijving	Type	Actie
4. Bepleistering van plafond	Geen asbest	-
4.1 Code: 1.2	Mengmonster	-
5. Bepleistering van muren	Geen asbest	-
5.1 Code: 1.1	Mengmonster	-

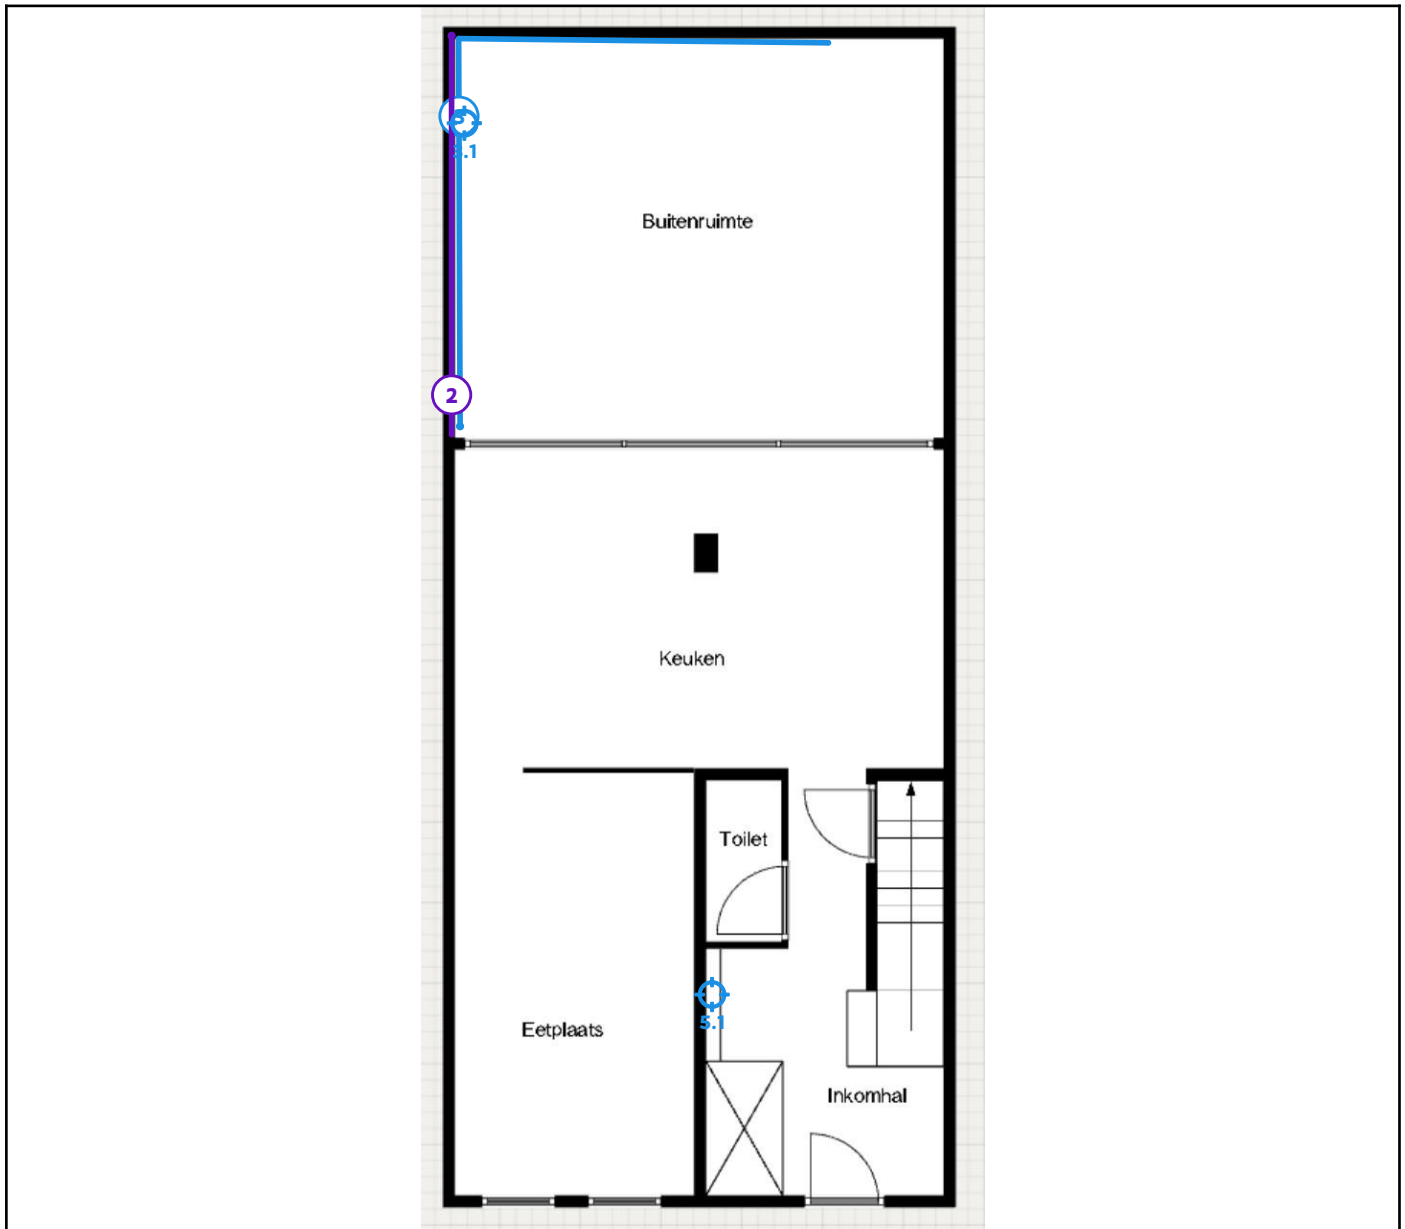
Plan 1.2: Schets gelijkvloerse verdieping

Beschrijving	Type	Actie
2. Dekstenen	Advies	-
3. Afwerking van buitenmuren	Geen asbest	-
3.1 Code: 2	Puntmonster	-
5. Bepleistering van muren	Geen asbest	-

5.1 Code: 1.1	Mengmonster	-
---------------	-------------	---

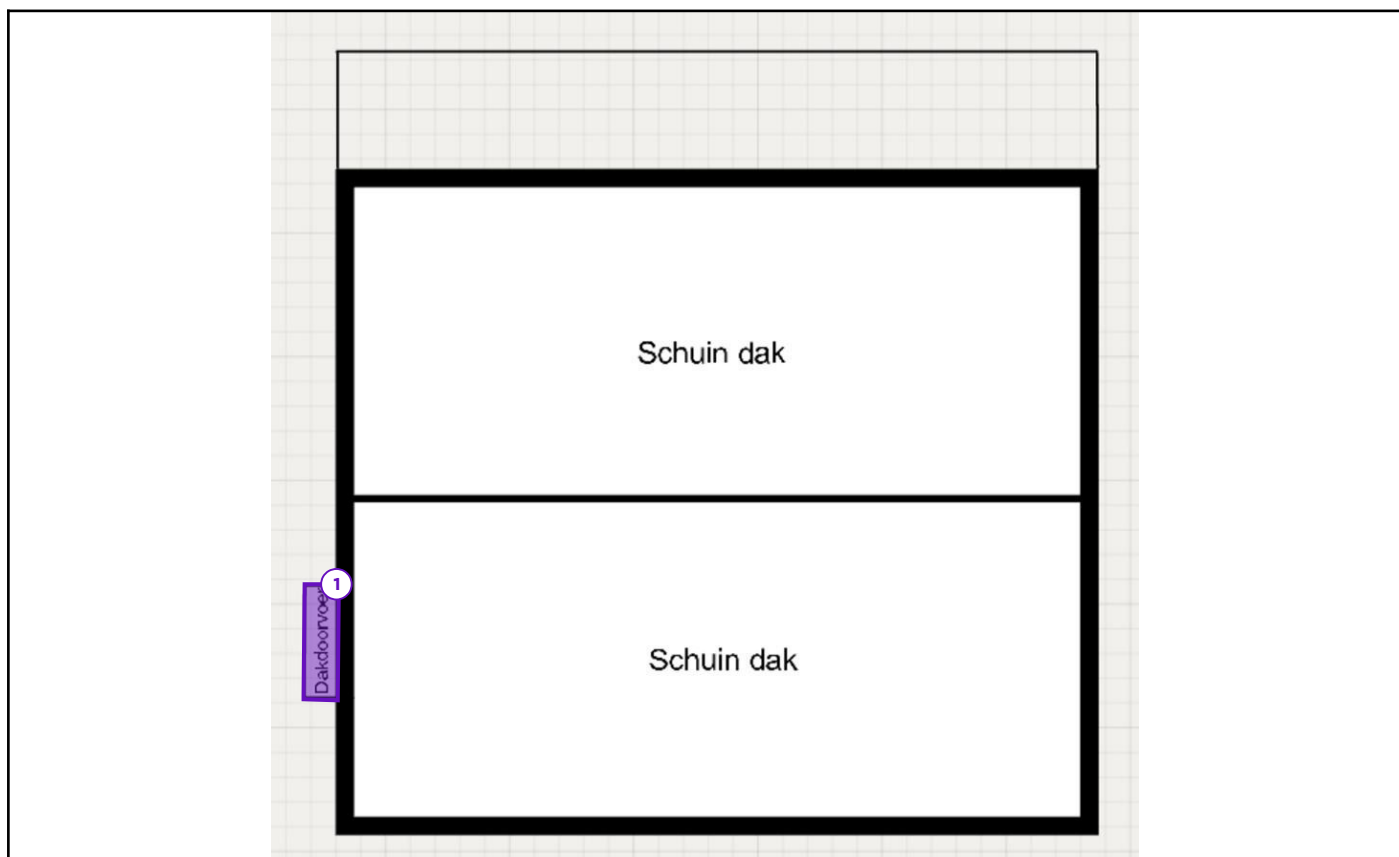
Plan 1.6: Schets dakenplan

Beschrijving	Type	Actie
1. Schouw	Advies	-
