Asbestinventarisatetest

Willy Maststraat 110, 9032 Gent

Attestnummer : 20240319-000232.000

Uitgegeven op : 19.03.2024

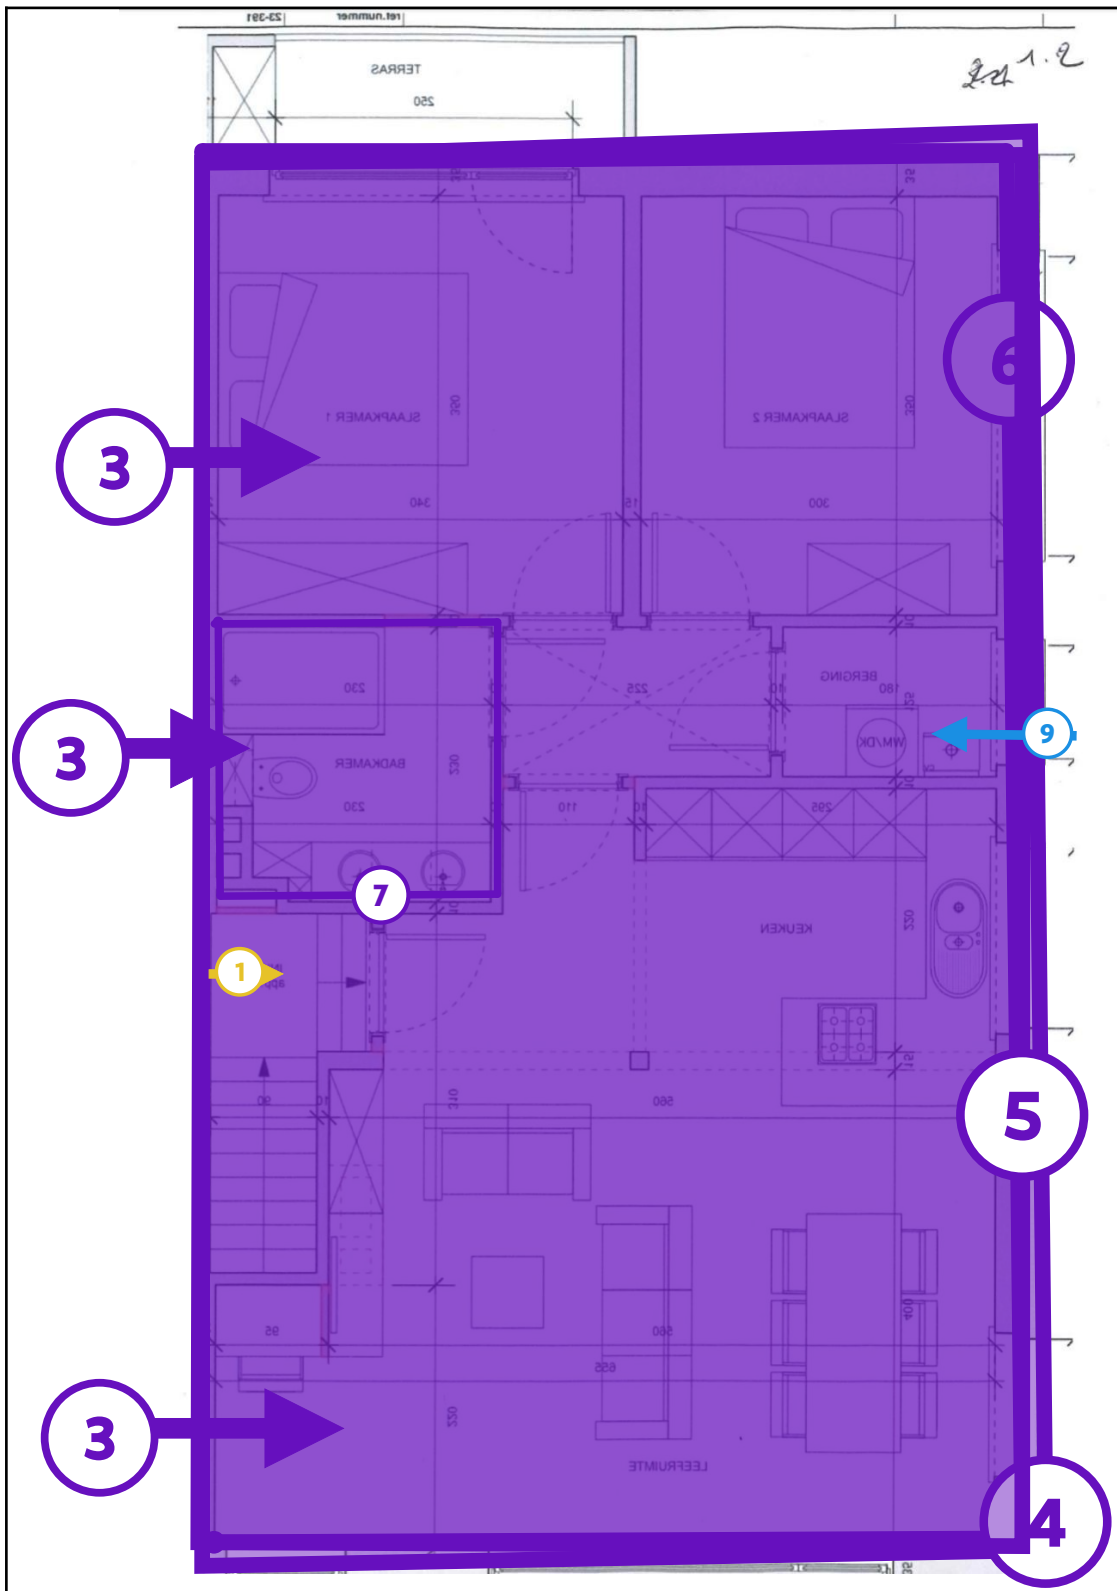
Plan 1.1: niveau +1

1. Bakeliet tellerkast	Asbestmateriaal	Zorgvuldig beheren
3. Verluchttingsroosters	Advies	-
4. Vloeren en plinten	Advies	-
5. Verlaagde plafonds	Advies	-
6. Kit aan de ramen, geen asbest	Advies	-
7. Gelijmde tegels	Advies	-
9. Recente cv ketel	Geen asbest	-

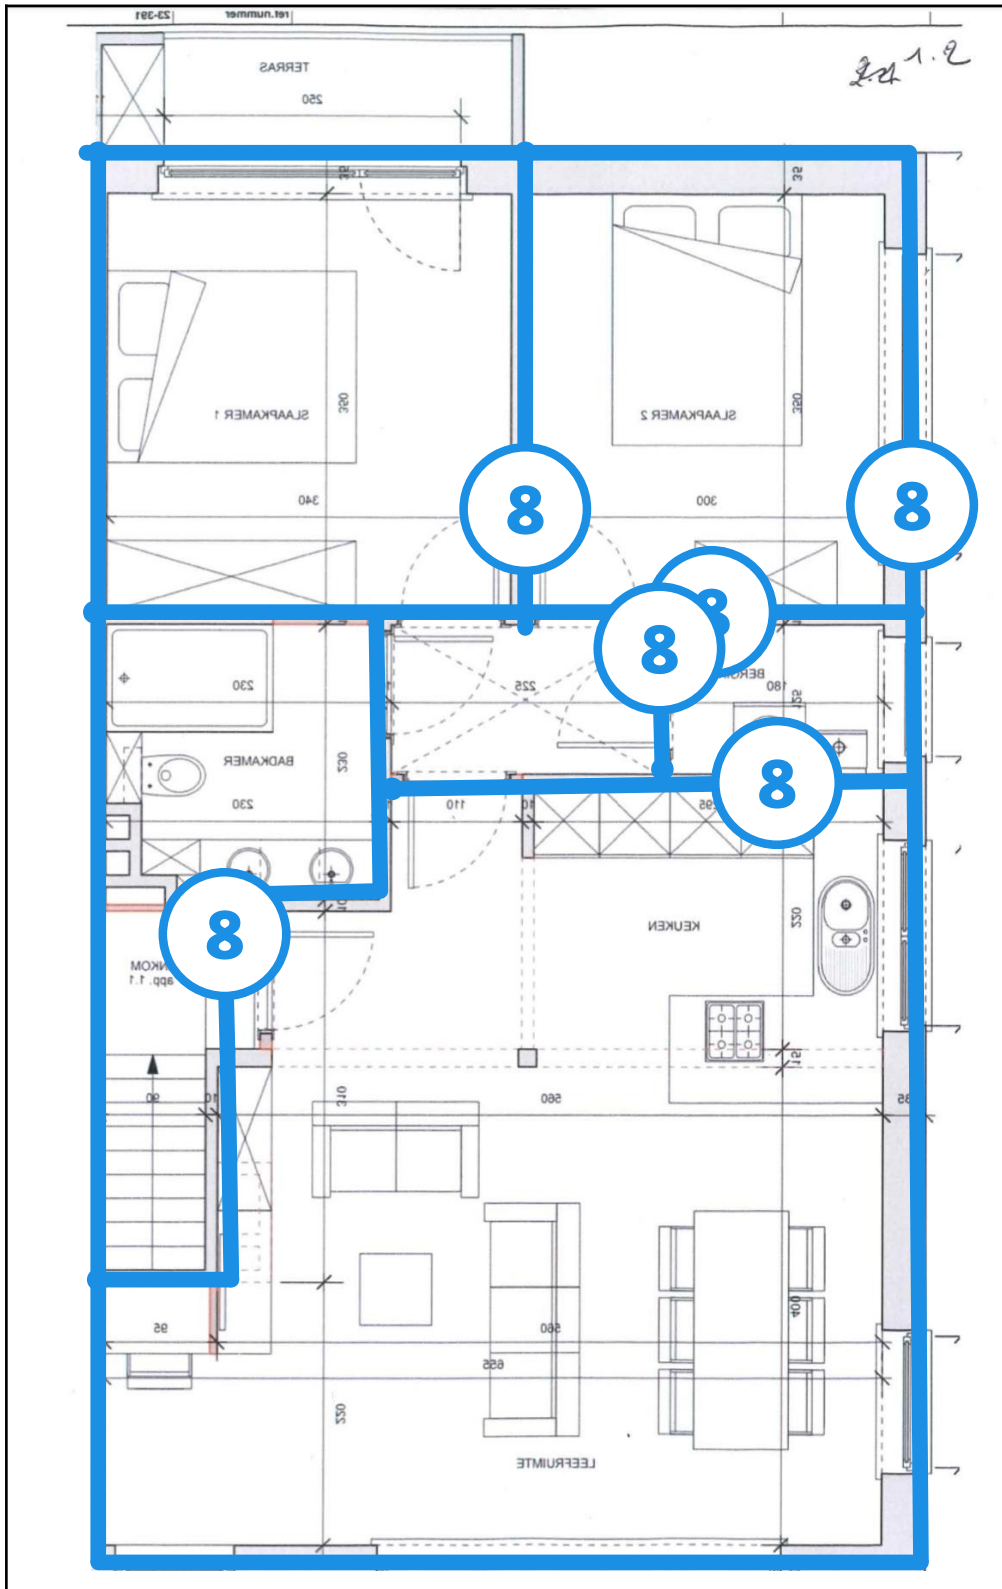
Plan 1.2: niveau +1 - pleisterwerk

8. Recent geplaatst pleisterwerk wand	Geen asbest	-
---------------------------------------	-------------	---

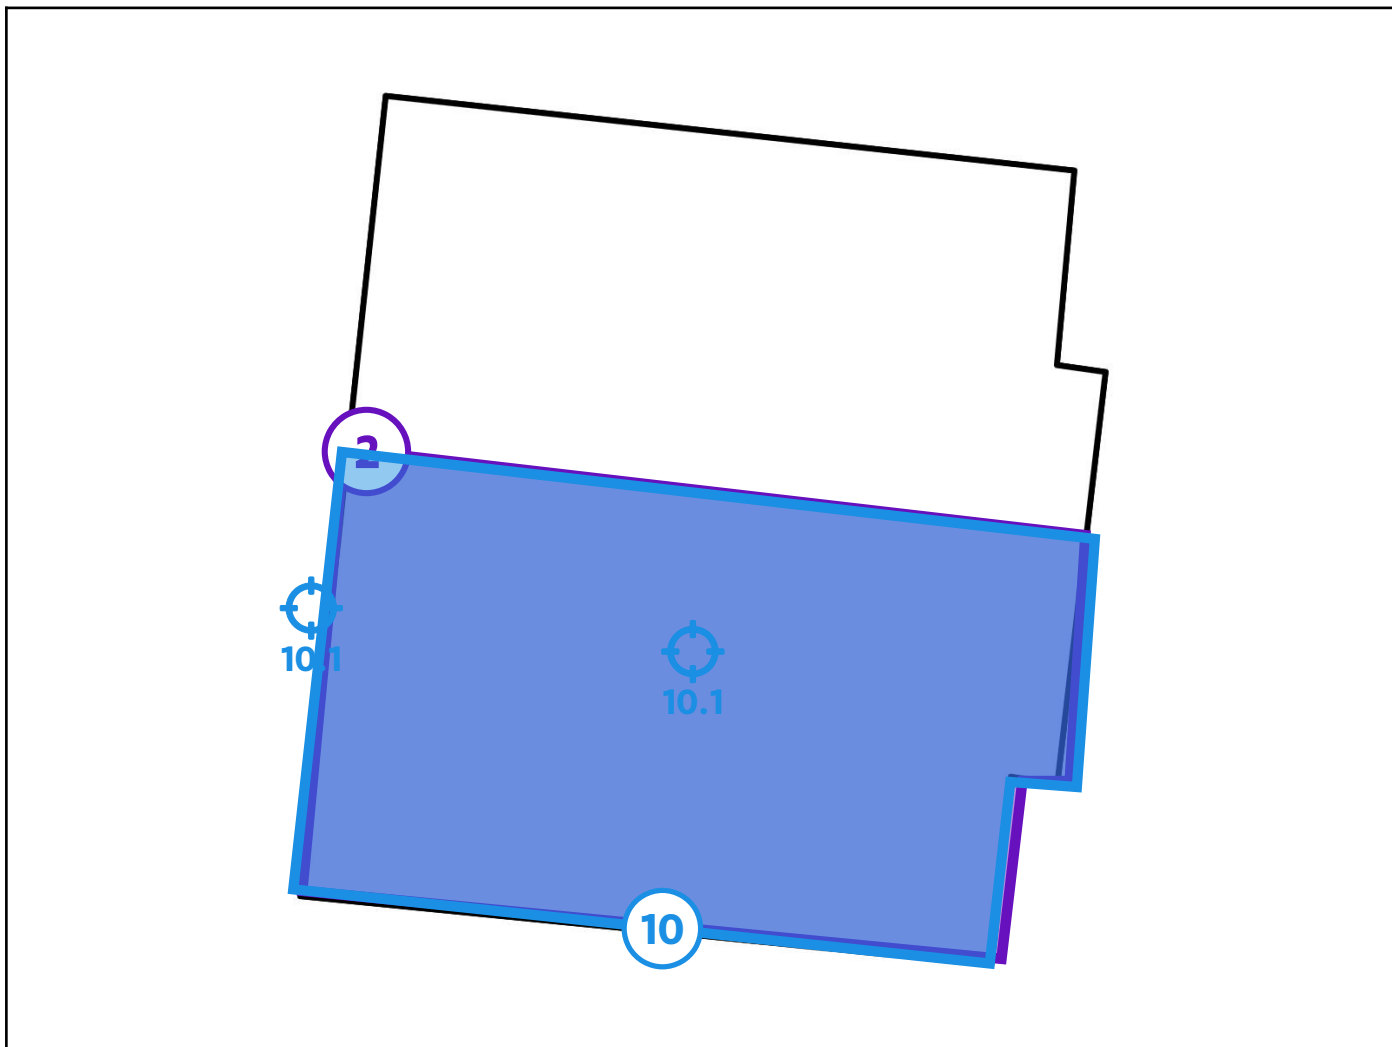
Plan 1.3: Hoofdgebouw plan

Beschrijving	Type	Actie
2. Onderdak niet waarneembaar	Advies	-
10. Roofing met staalafname	Geen asbest	-
10.1 Code: roofing	Puntmonster	-
