# Asbestinventarisatetest

Asselsstraat 62, 9031 Gent

Attestnummer : **20240507-000074.000**

Uitgegeven op : **07.05.2024**

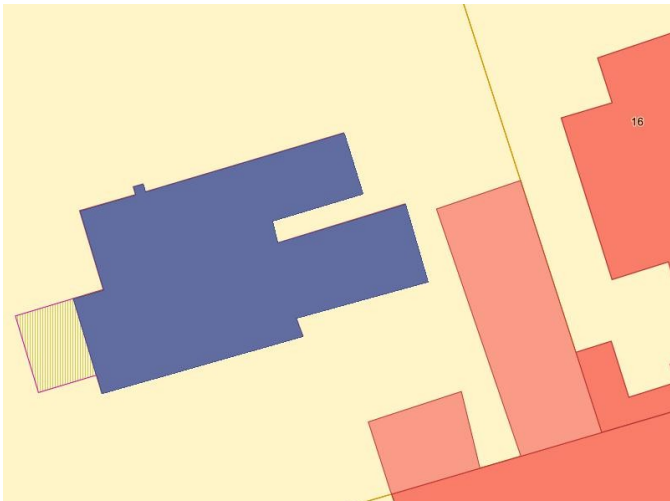
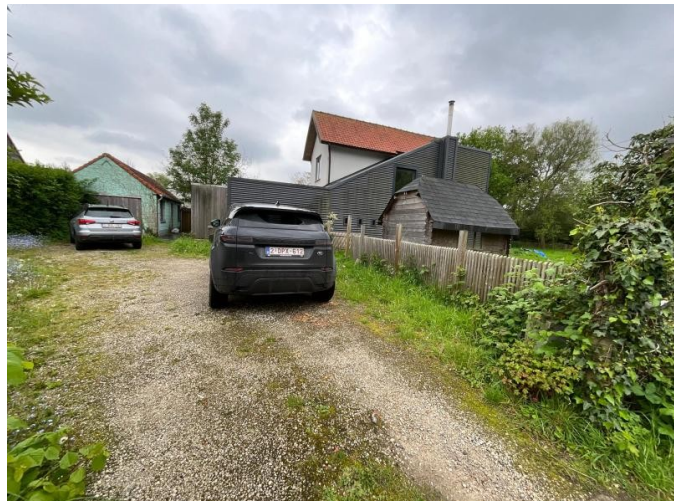
## Zone 1: Hoofdgebouw

Tijdens de inspectie vastgesteld:

- 0 Asbestmaterialen
- 0 Beperkingen
- 0 Uitsluitingen
- 0 Roerende goederen
- 0 Puin, steenslag, (water)bodem
- 1 Adviezen
- 2 **Geen asbest**

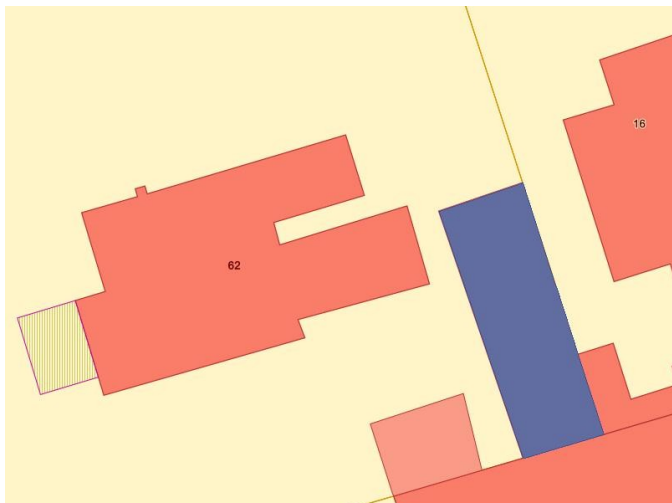
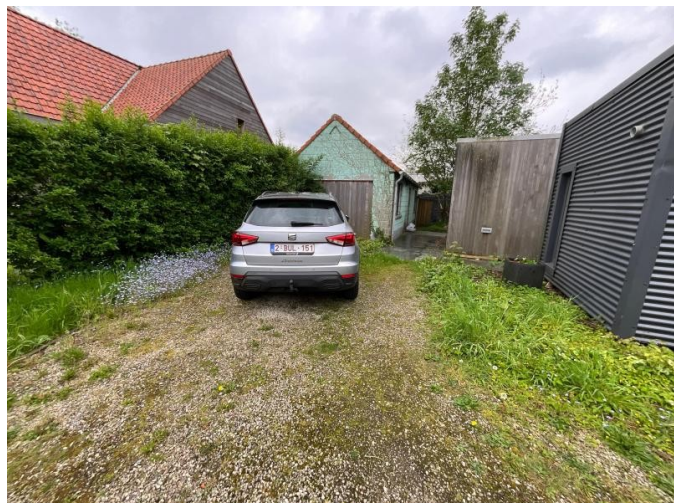
## Zone 2: Bijgebouw

Tijdens de inspectie vastgesteld:

- 0 Asbestmaterialen
- 0 Beperkingen
- 0 Uitsluitingen
- 0 Roerende goederen
- 0 Puin, steenslag, (water)bodem
- 0 Adviezen
- 0 Geen asbest

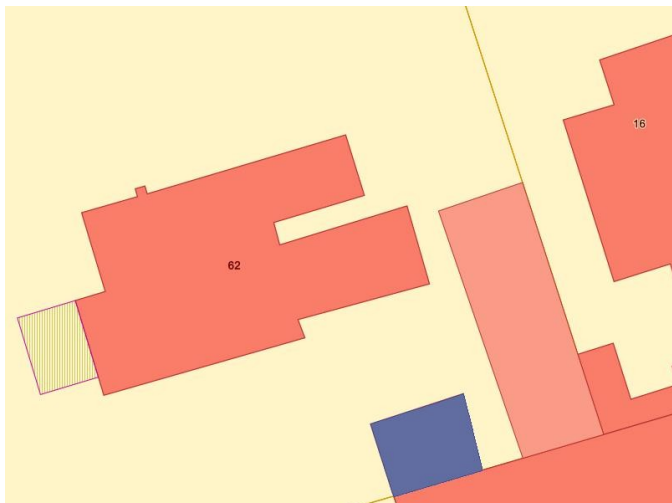
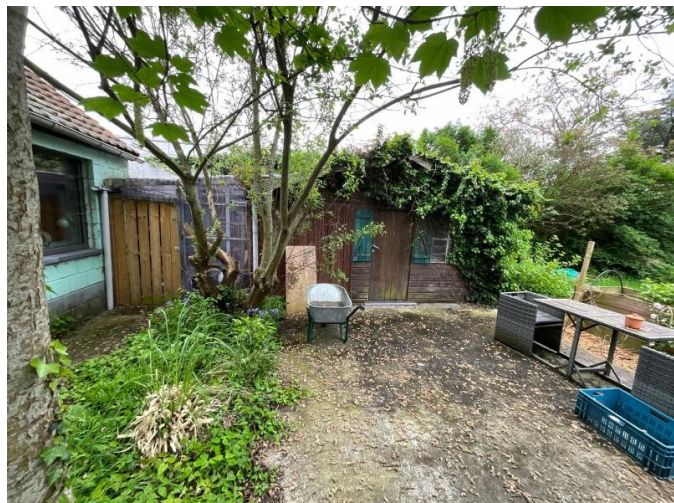
## Zone 3: Bijgebouw

Tijdens de inspectie vastgesteld:

- 0 Asbestmaterialen
- 0 Beperkingen
- 0 Uitsluitingen
- 0 Roerende goederen
- 0 Puin, steenslag, (water)bodem
- 0 Adviezen
- 0 Geen asbest

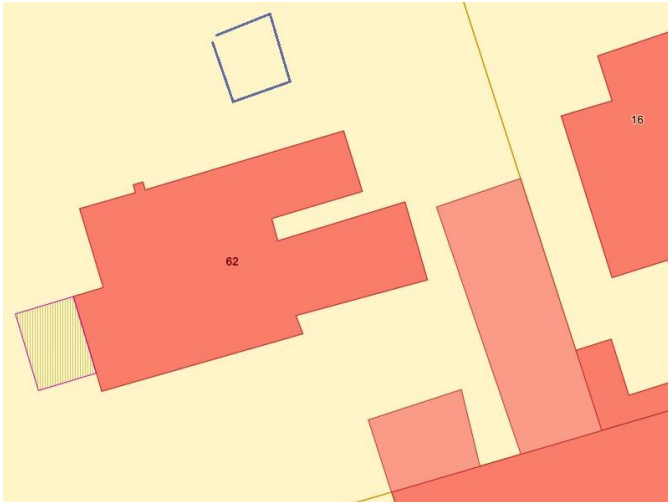
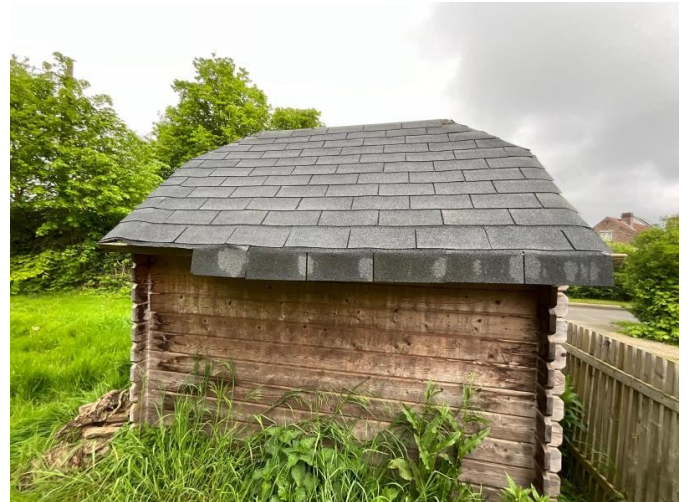
## Zone 4: Constructie

Tijdens de inspectie vastgesteld:

- 0 Asbestmaterialen
- 0 Beperkingen
- 0 Uitsluitingen
- 0 Roerende goederen
- 0 Puin, steenslag, (water)bodem
- 0 Adviezen
- 0 Geen asbest
