Asbestinventarisatetest

Scheldestraat 67, 9040 Gent

Attestnummer : 20240415-000017.000

Uitgegeven op : 15.04.2024

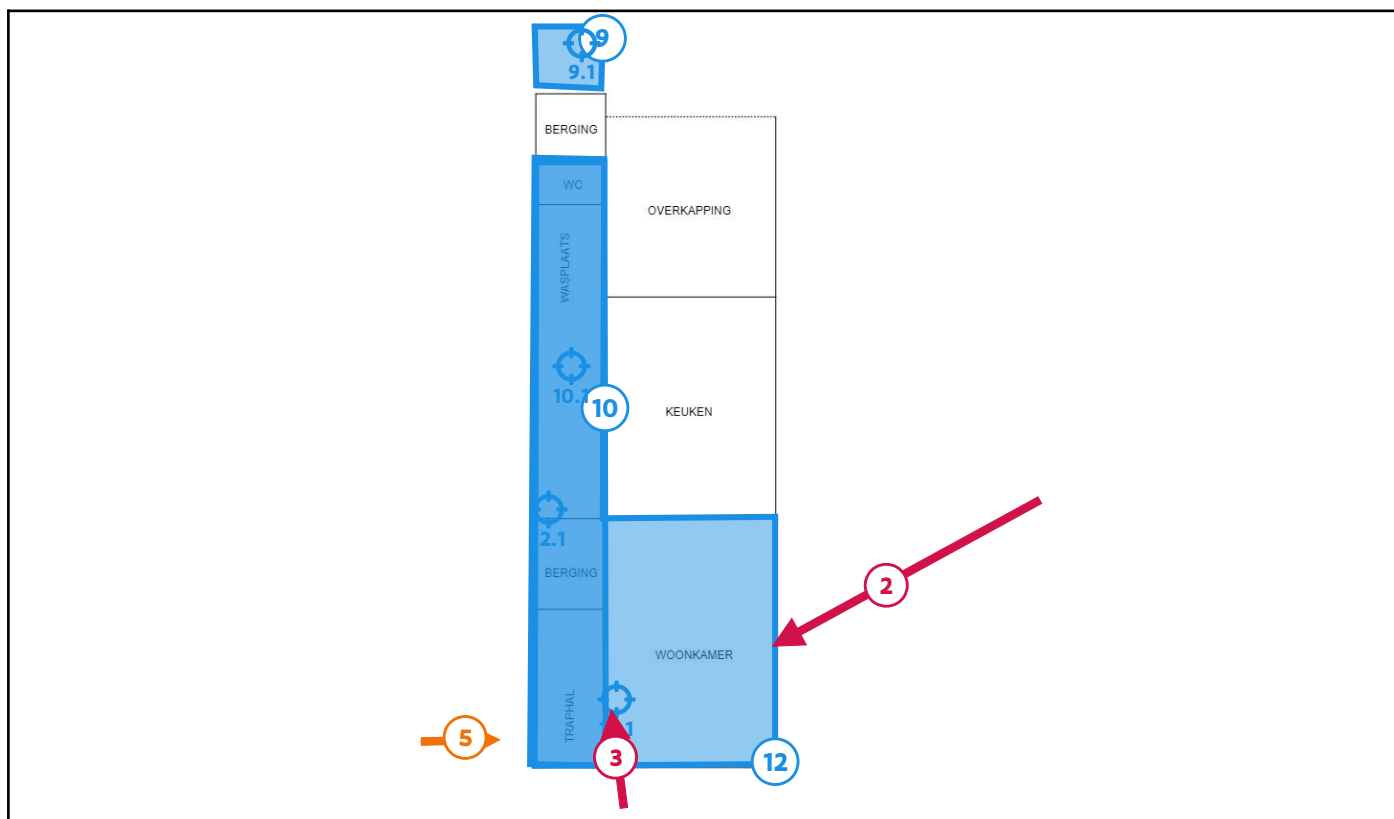
Plan 1.1: Grondplan kelder

Beschrijving	Type	Actie
2. Kachelkoord	Asbestmateriaal	Dringend verwijderen
3. Koord - elektriciteitskabel	Asbestmateriaal	Dringend verwijderen
5. Schakelmateriaal - bakeliet	Asbestmateriaal	Verwijderen
9. Terrastegel merk SVK	Geen asbest	-
9.1 Code: M5	Puntmonster	-
10. Kalkpleisterwerk - plafond	Geen asbest	-
10.1 Code: M2	Puntmonster	-
12. Kalkpleisterwerk - wand	Geen asbest	-
12.1 Code: M1	Puntmonster	-

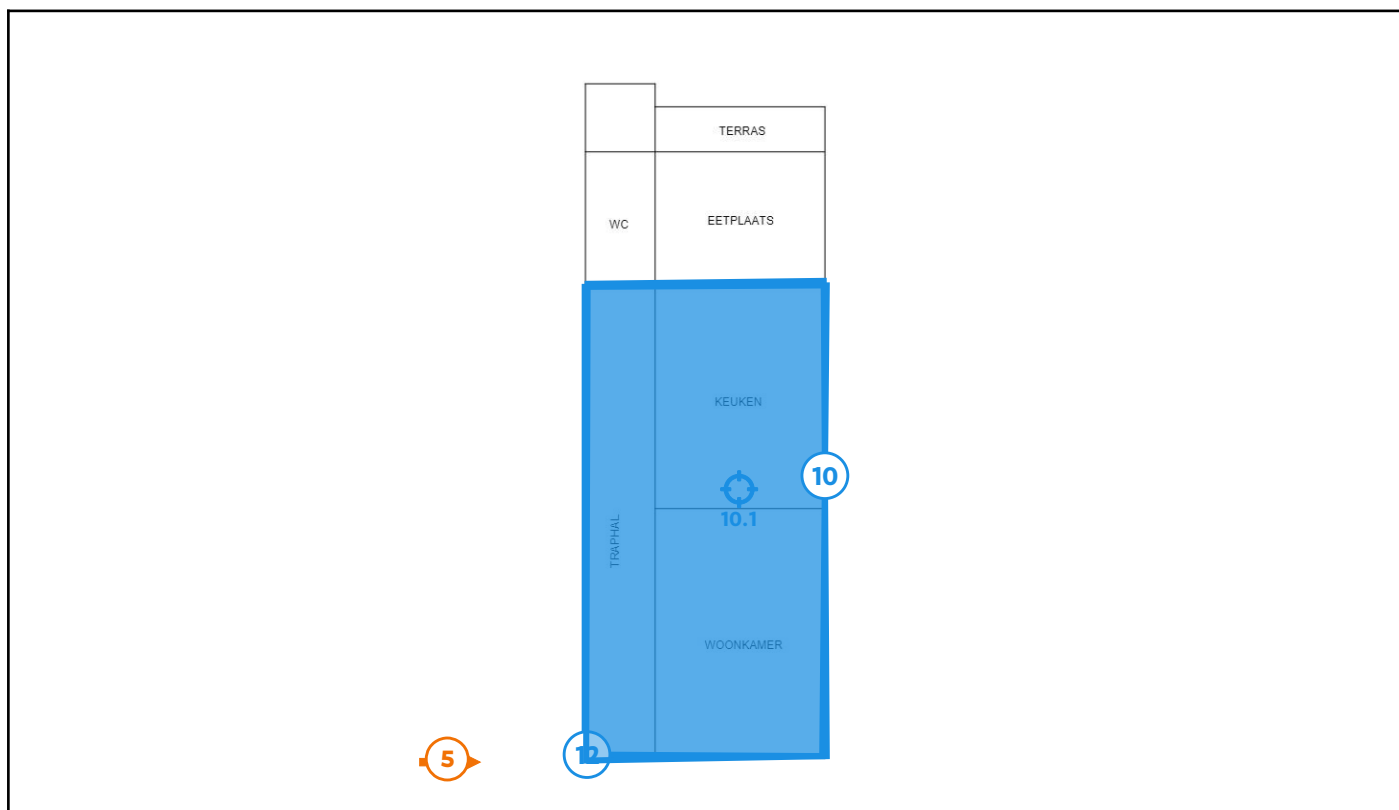
Plan 1.2: Grondplan gelijkvloers

Beschrijving	Type	Actie
5. Schakelmateriaal - bakeliet	Asbestmateriaal	Verwijderen
10. Kalkpleisterwerk - plafond	Geen asbest	-
10.1 Code: M2	Puntmonster	-
12. Kalkpleisterwerk - wand	Geen asbest	-

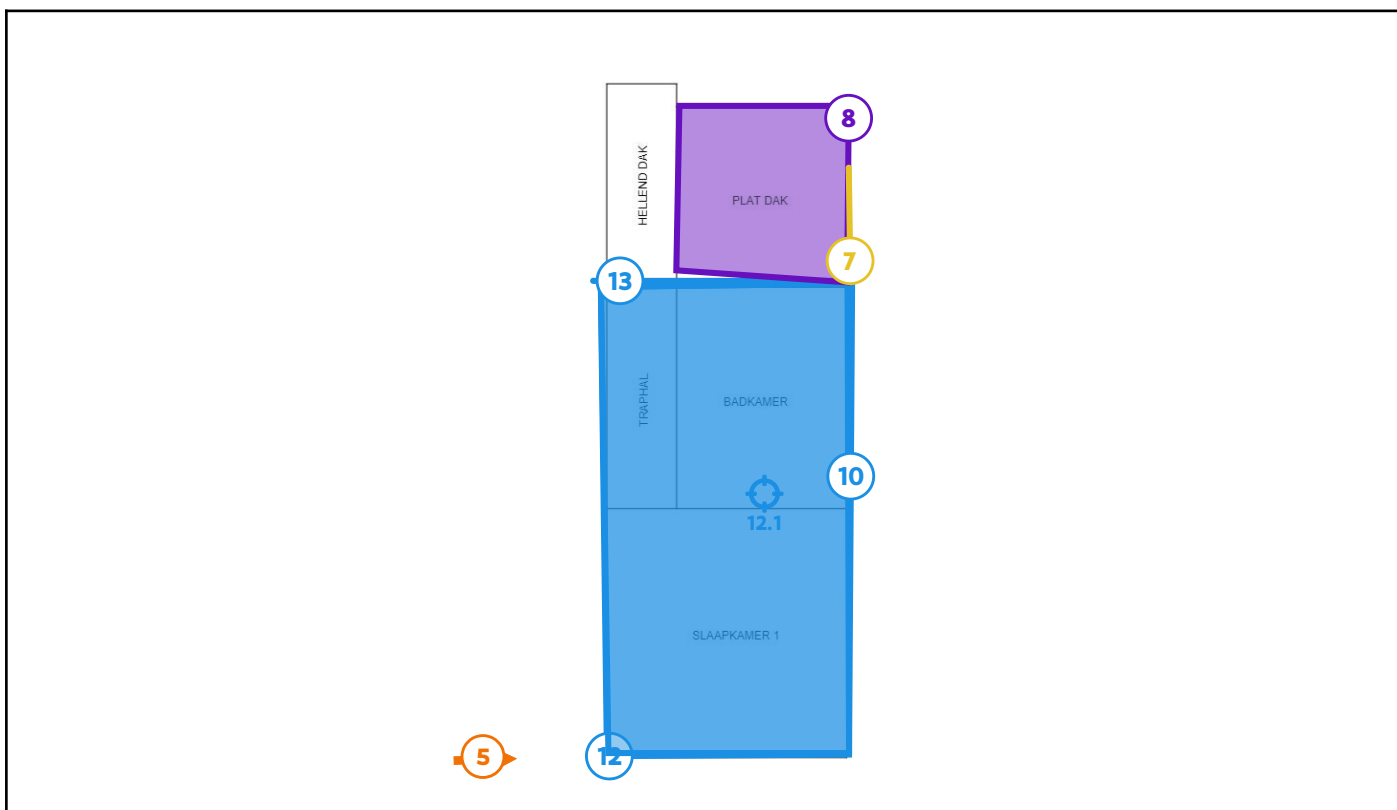
Plan 1.3: Grondplan verdieping 1

Beschrijving	Type	Actie
5. Schakelmateriaal - bakeliet	Asbestmateriaal	Verwijderen
7. Deksteen - muur	Asbestmateriaal	Zorgvuldig beheren
8. Plat dak - roofing	Advies	-
10. Kalkpleisterwerk - plafond	Geen asbest	-
12. Kalkpleisterwerk - wand	Geen asbest	-
12.1 Code: M1	Puntmonster	-
13. Mastiek - ramen en deuren	Geen asbest	-

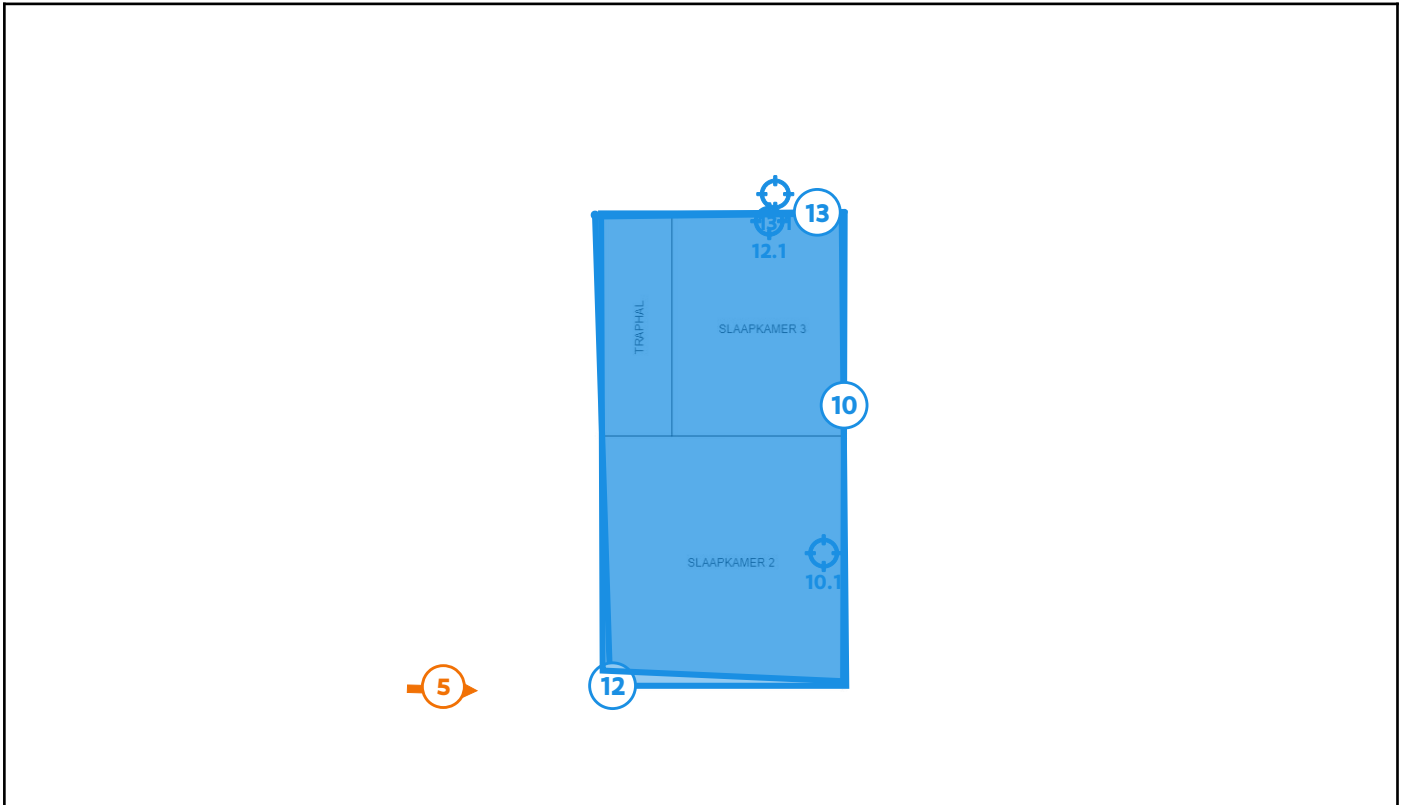
Plan 1.4: Grondplan verdieping 2

Beschrijving	Type	Actie
5. Schakelmateriaal - bakeliet	Asbestmateriaal	Verwijderen
10. Kalkpleisterwerk - plafond	Geen asbest	-
10.1 Code: M2	Puntmonster	-
12. Kalkpleisterwerk - wand	Geen asbest	-
12.1 Code: M1	Puntmonster	-
13. Mastiek - ramen en deuren	Geen asbest	-
13.1 Code: M3	Puntmonster	-

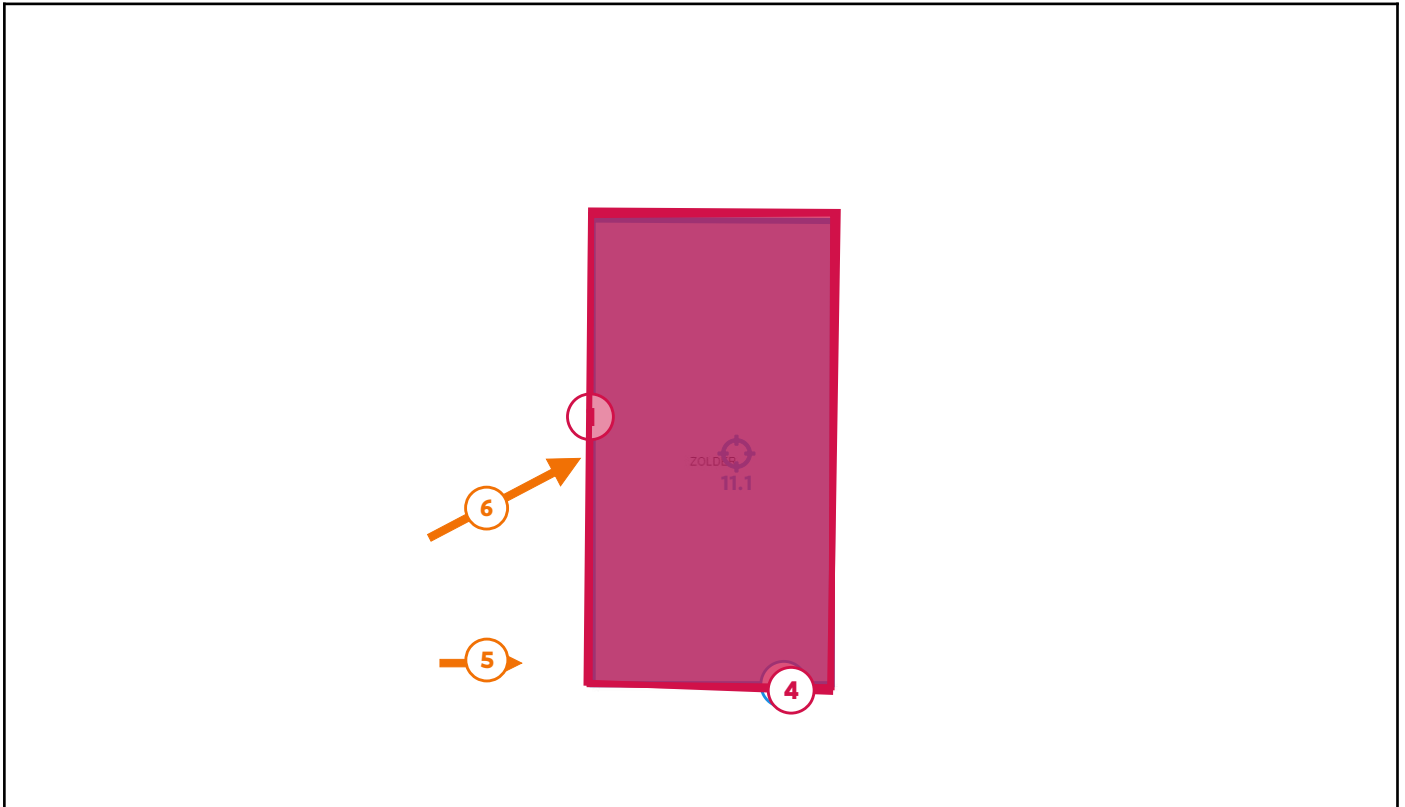
Plan 1.5: Grondplan zolder

Beschrijving	Type	Actie
1. Onderdak - hellend dak	Asbestmateriaal	Dringend verwijderen
4. Vloerzeil zolder	Asbestmateriaal	Dringend verwijderen
5. Schakelmateriaal - bakeliet	Asbestmateriaal	Verwijderen
6. Rookgaskanaal	Asbestmateriaal	Verwijderen
11. Vloerzeil	Geen asbest	-
11.1 Code: M4	Puntmonster	-

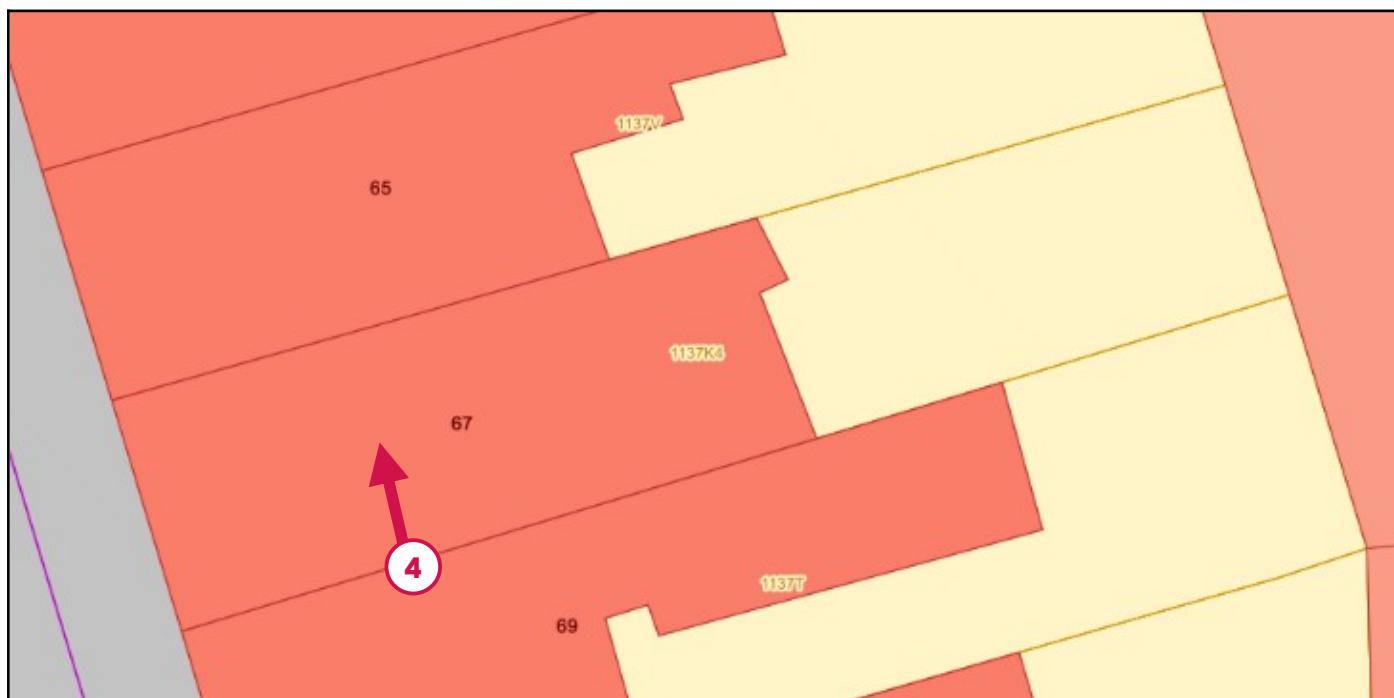
Plan 2.1: Vaststellingen buiten de constructies

Beschrijving	Type	Actie
4. Vloerzeil zolder	Asbestmateriaal	Dringend verwijderen

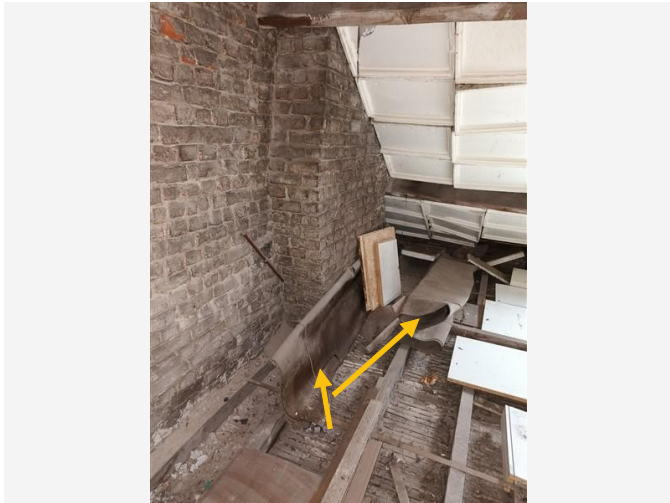
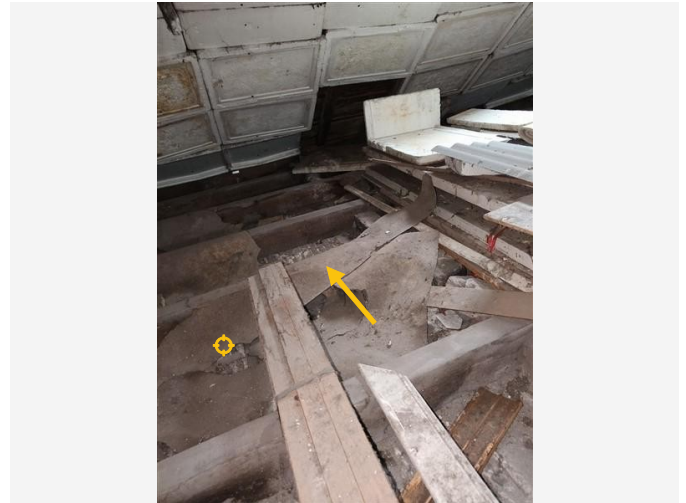
Beschrijving	Kalkpleisterwerk - plafond
Omgeving	Binnen

Primaire drager	Plafond
Bindmiddel van materiaal	Gips - kalk
Gebondenheid op basis van bindmiddel	Niet-hechtgebonden
Hoeveelheid (oppervlakte - dikte - aantal)	• 200,00 m ² - 1,50 cm - 1 stuk
Totaal volume	3,00 m ³
Identificatiemethode	Vaststelling met monstername
Destructieve handeling voor identificatie	Nee

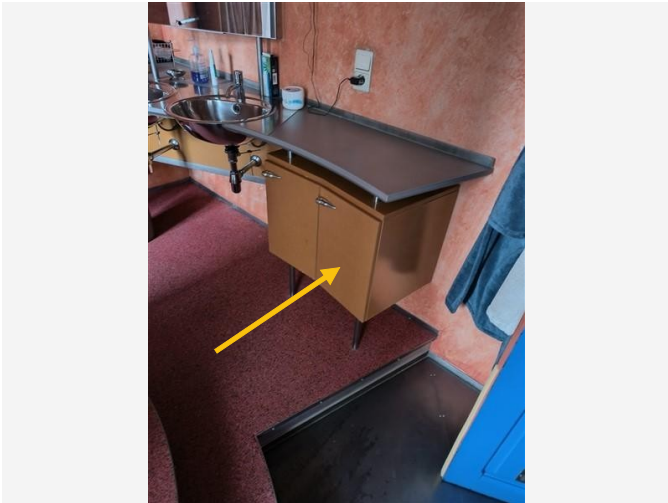
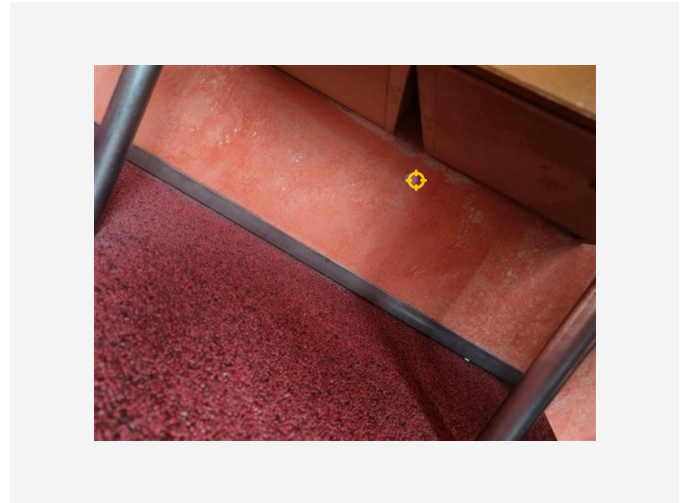
Fiche 12: Kalkpleisterwerk - wand

Geen asbest
