Asbestinventarisatetest

Begijnengracht 52, 9000 Gent

Attestnummer : 20240331-000048.000

Asbestveilig

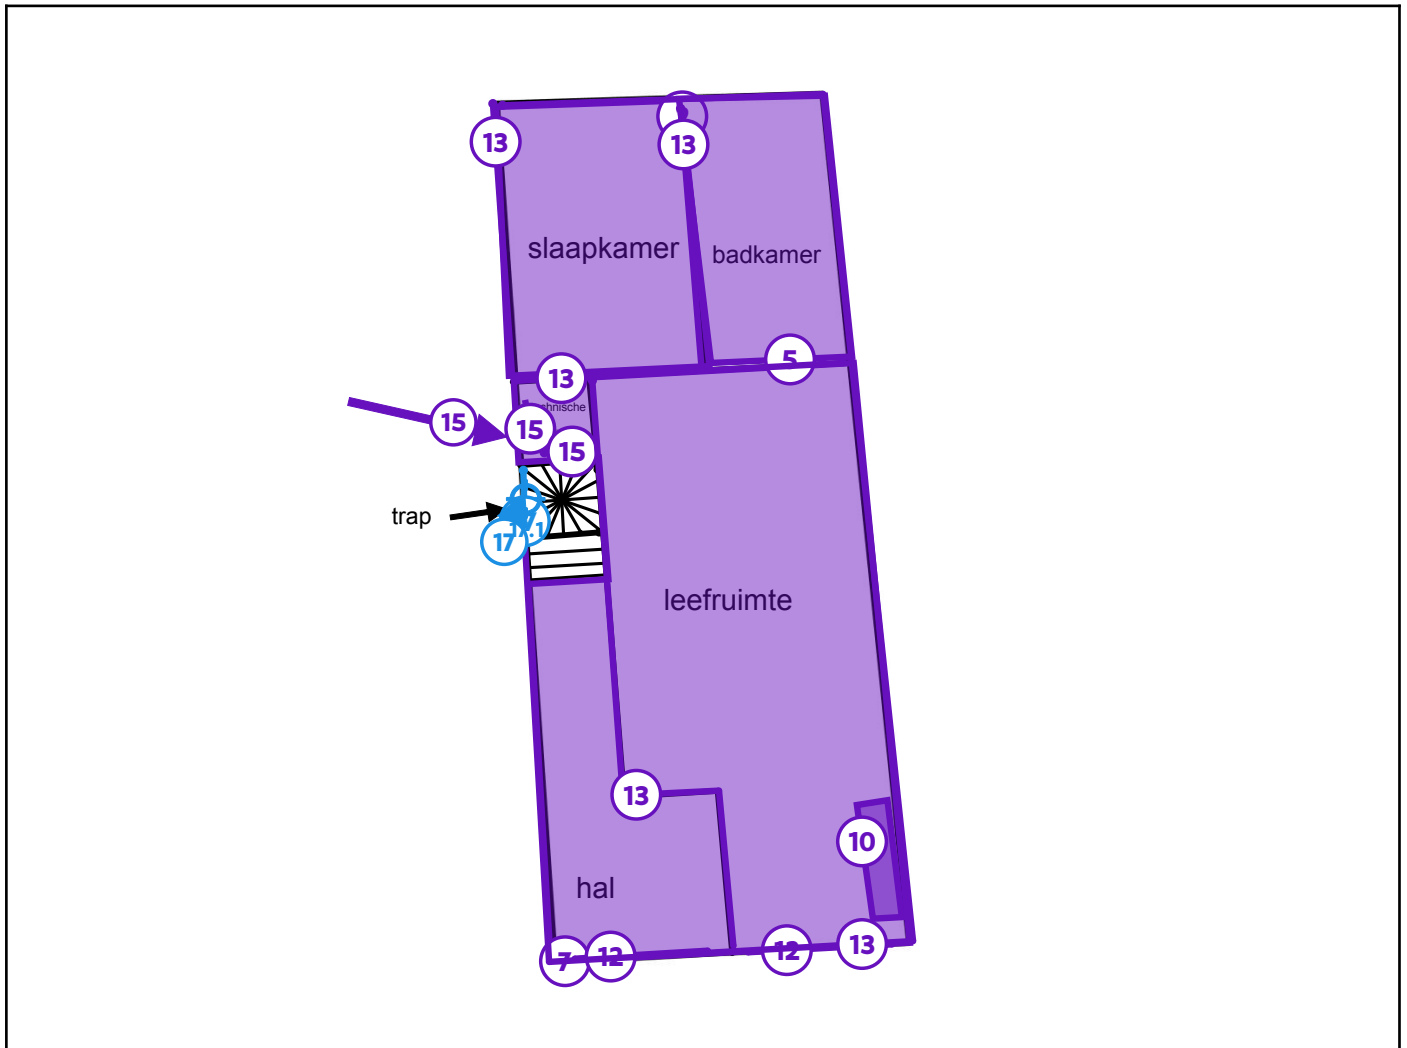
Plan 1.1: Gelijkvloers

17. Pleister muren	Geen asbest	-
17.1 Code: MM01	Puntmonster	-

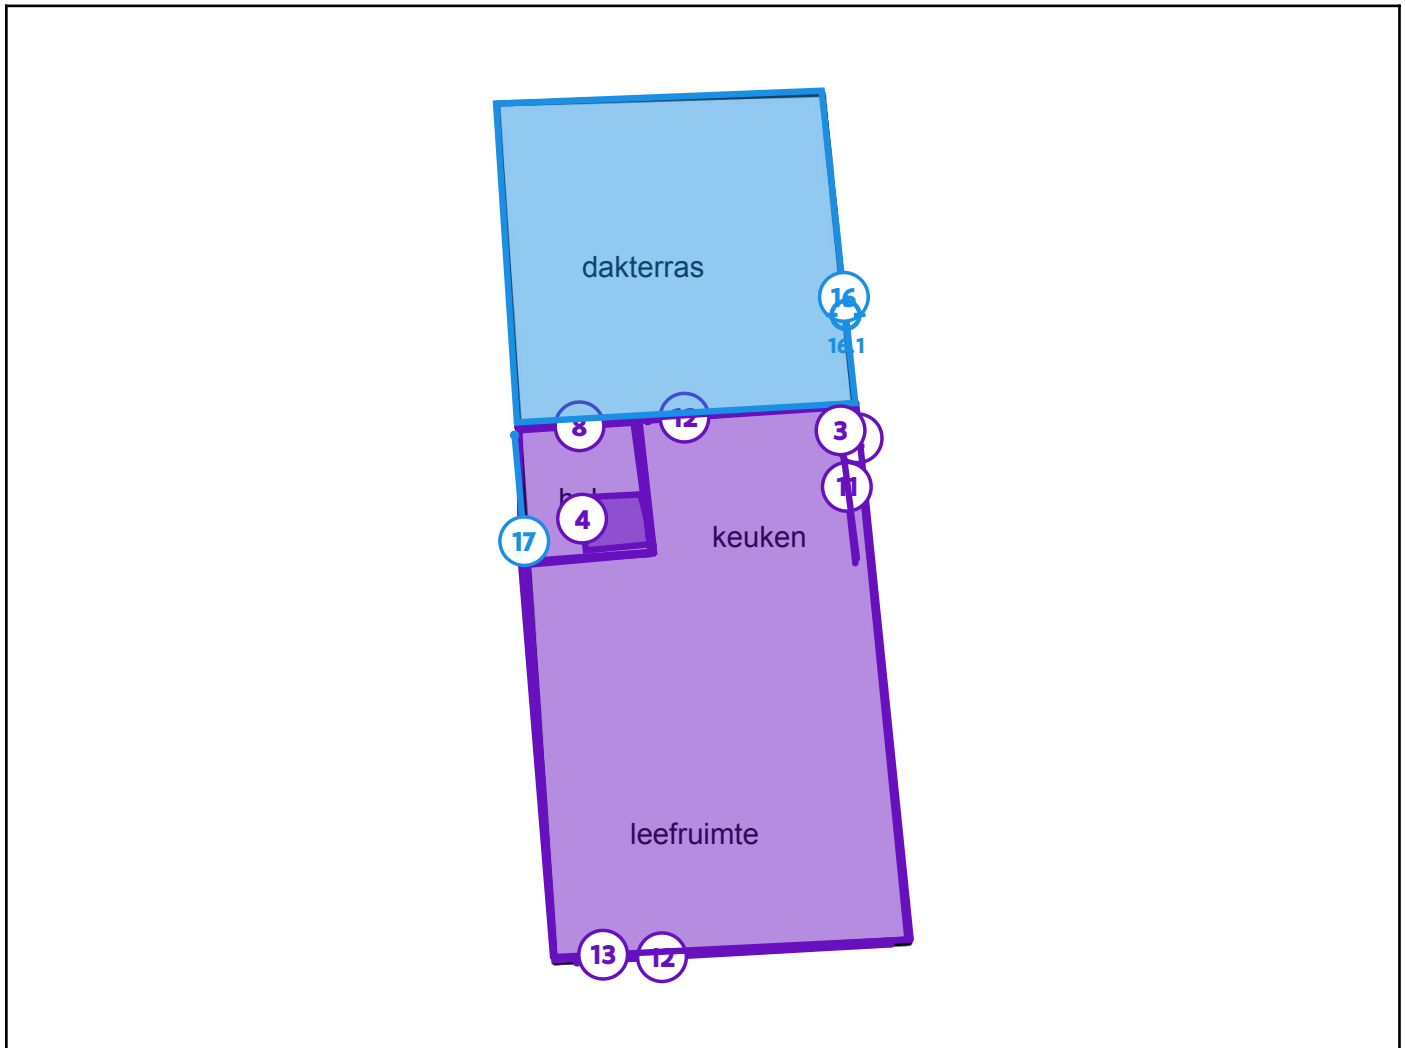
Plan 1.3: Eerste verdieping

16. Roofing plat dak	Geen asbest	-
16.1 Code: PM01	Puntmonster	-
17. Pleister muren	Geen asbest	-

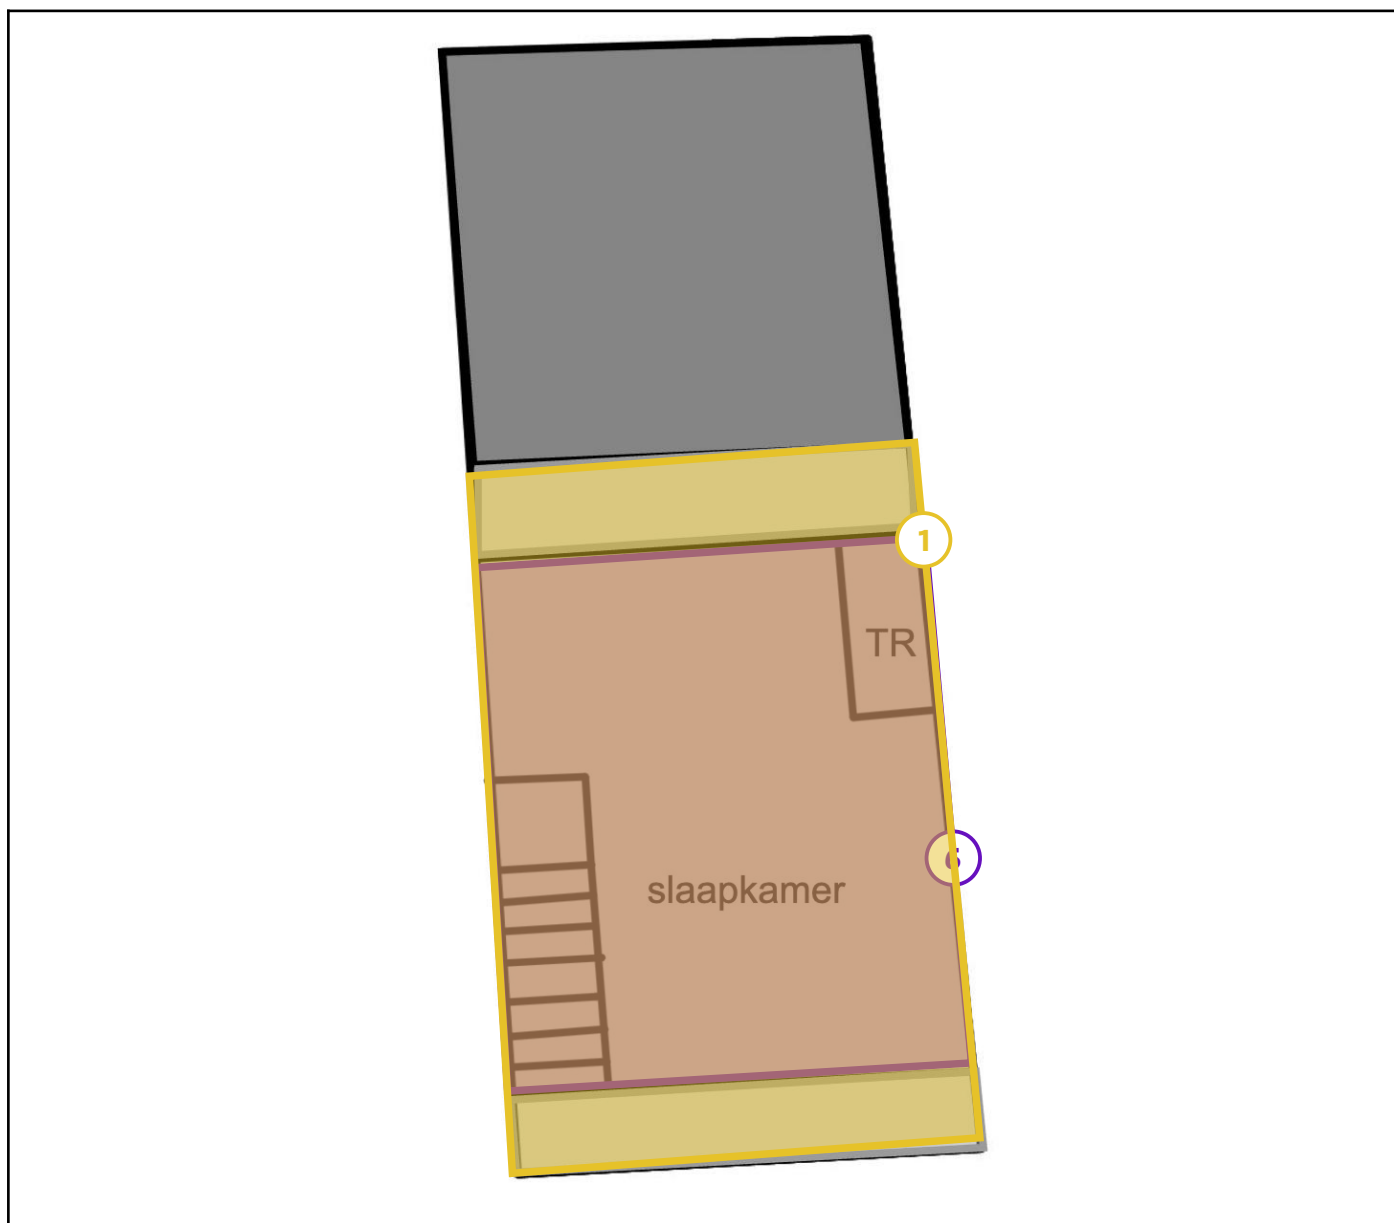
Plan 1.8: Derde verdieping plafond

Beschrijving	Type	Actie
1. Onderdak	Asbestmateriaal	Zorgvuldig beheren
6. Verlaagde plafonds	Advies	-
