Asbestinventarisatetest

Grondwetlaan 104, 9040 Gent

Attestnummer : 20240816-000238.000

Uitgegeven op : 16.08.2024

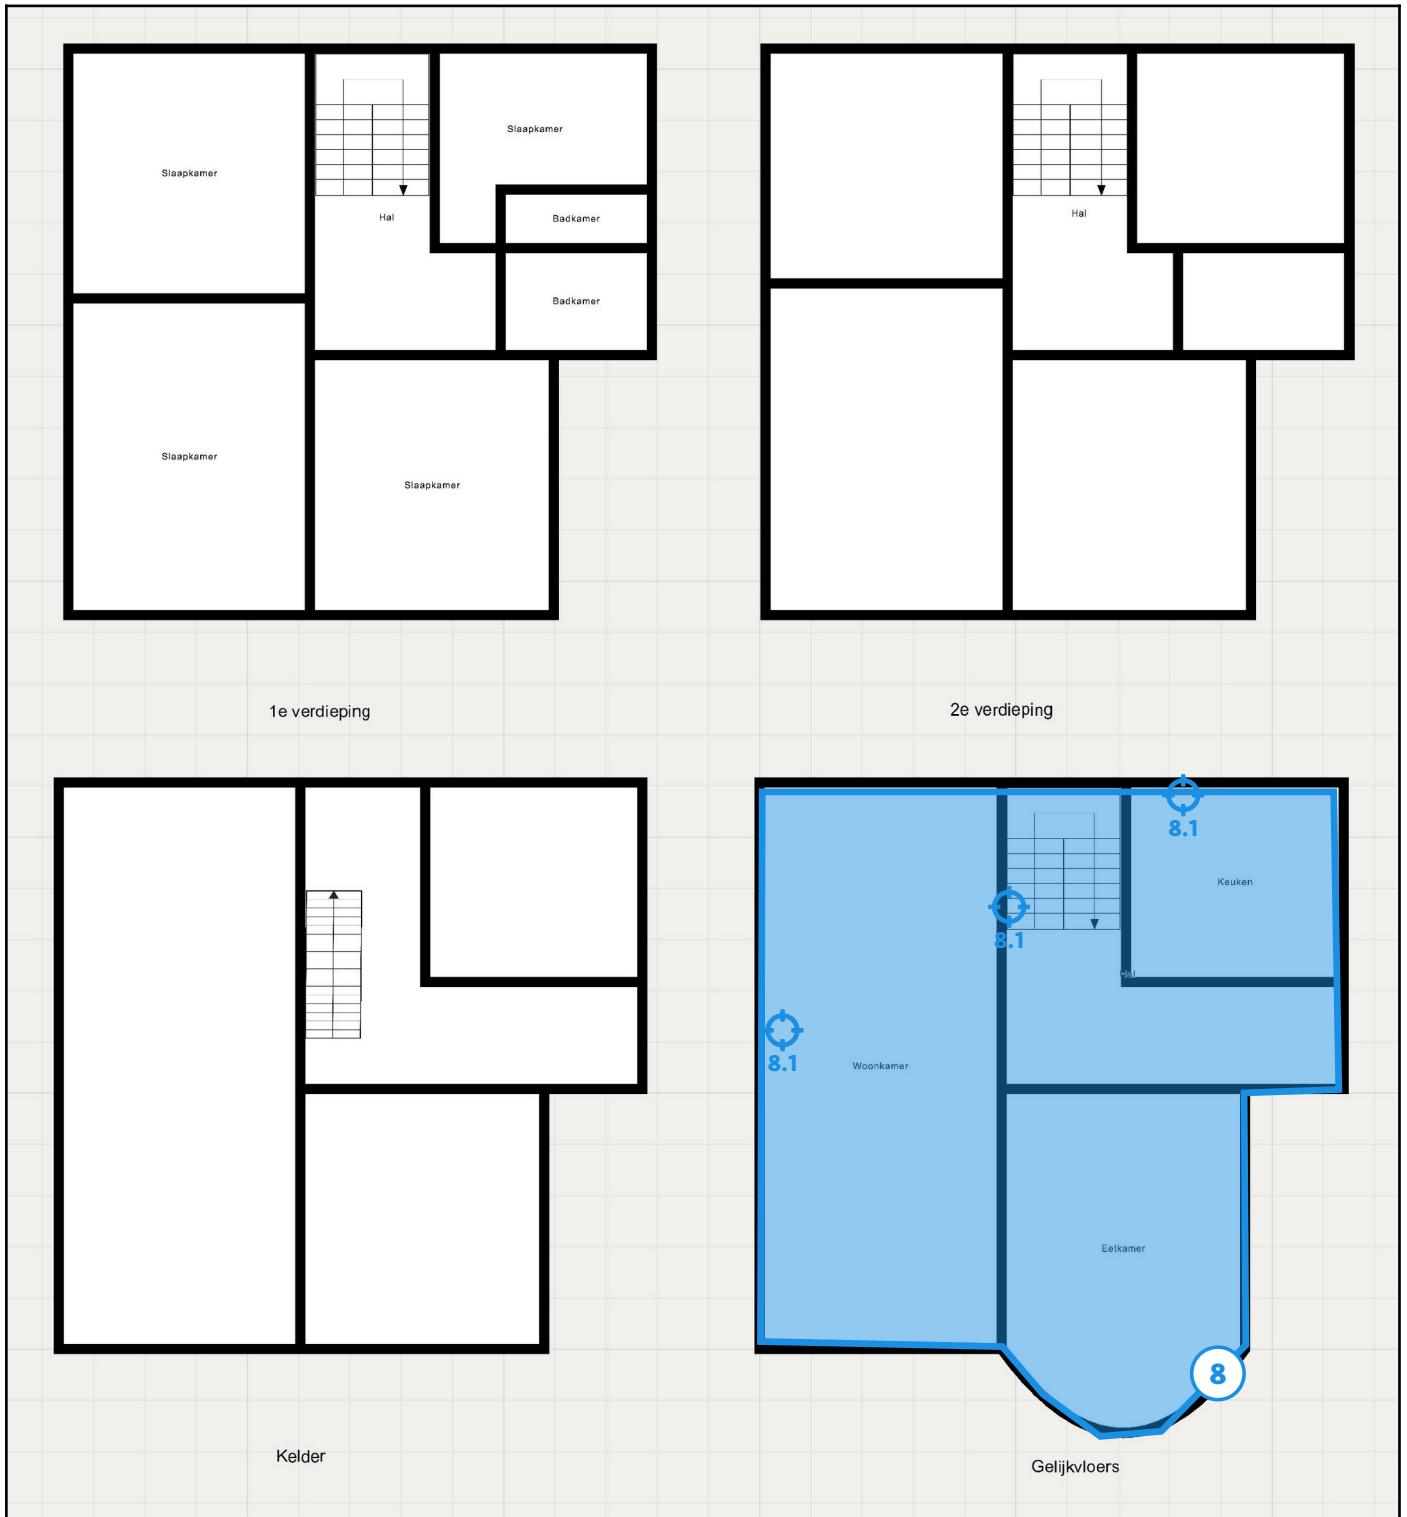
Plan 1.2: Schema

Beschrijving	Type	Actie
8. Wanden: pleisterwerk	Geen asbest	-

8.1 Code: 001	Mengmonster	-
---------------	-------------	---
