Asbestinventarisatetest

Kasteellaan 73, 9000 Gent

Attestnummer : 20240606-000156.000

Uitgegeven op : 06.06.2024

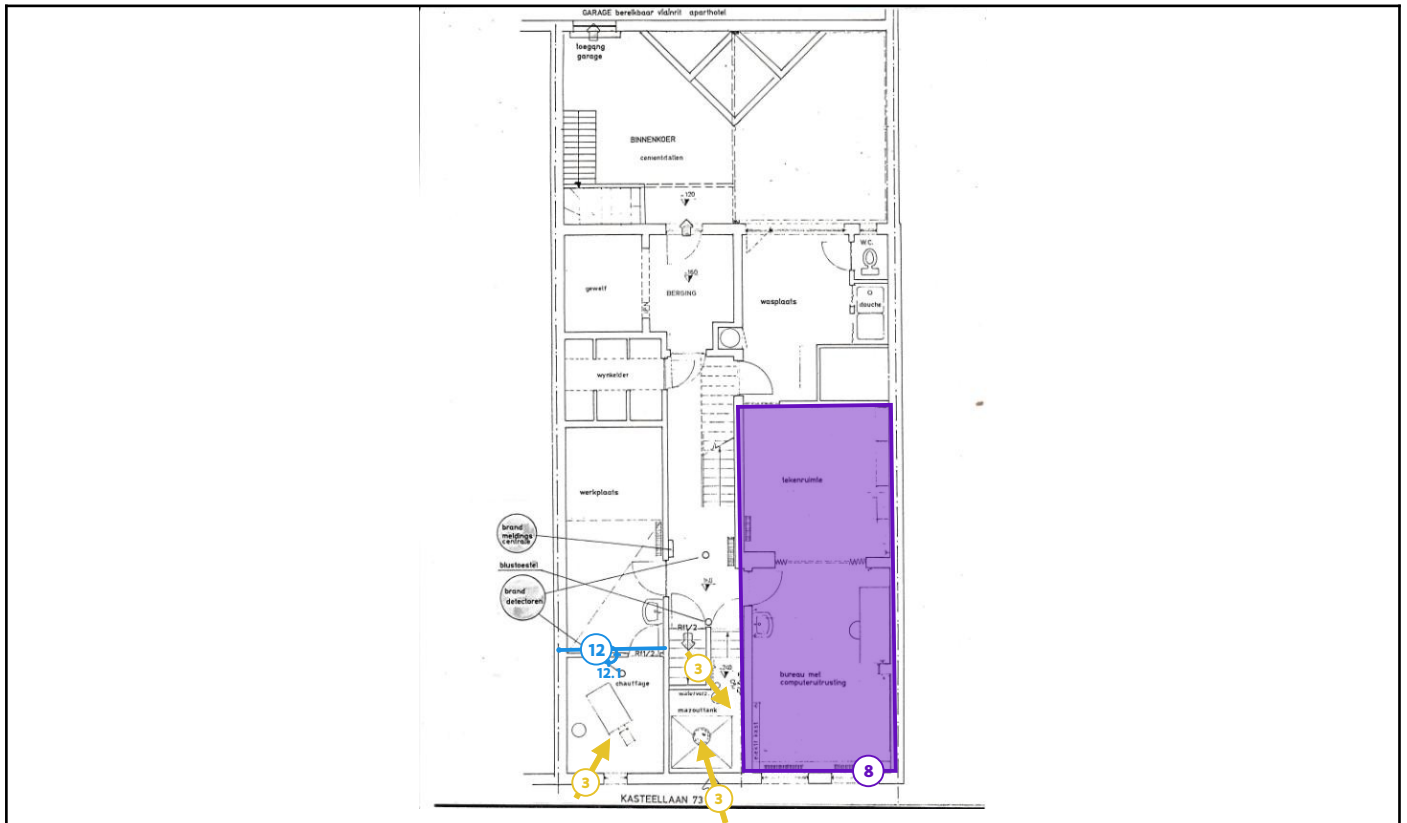
Plan 1.1: -1

Beschrijving	Type	Actie
3. Packingen aan stookolietank en chauffagebuizen	Asbestmateriaal	Zorgvuldig beheren
8. Wanden: gipskarton beplating	Advies	-
12. Wanden: pleisterwerk	Geen asbest	-
12.1 Code: 001	Mengmonster	-

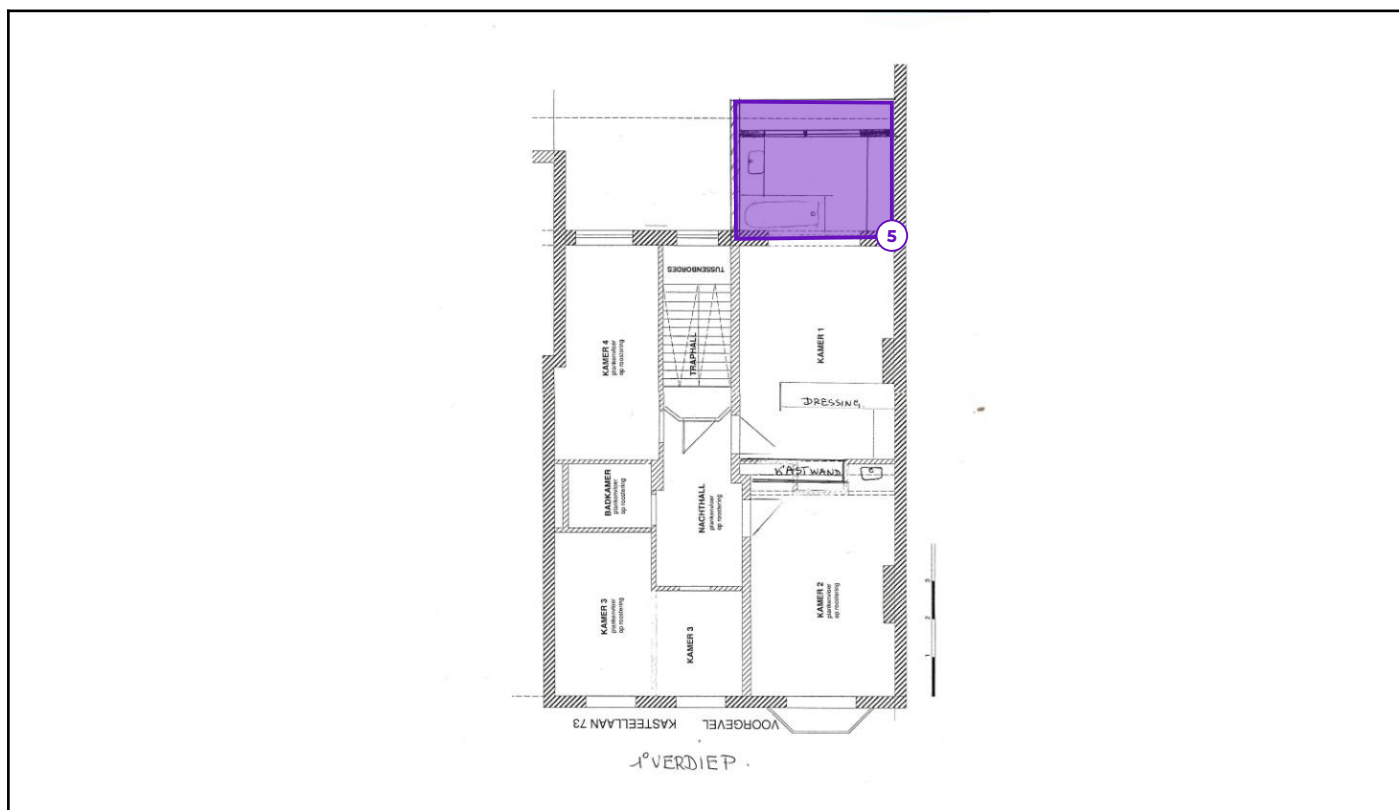
Plan 1.3: +1

Beschrijving	Type	Actie
5. Beperking: dak te hoog	Beperking	-

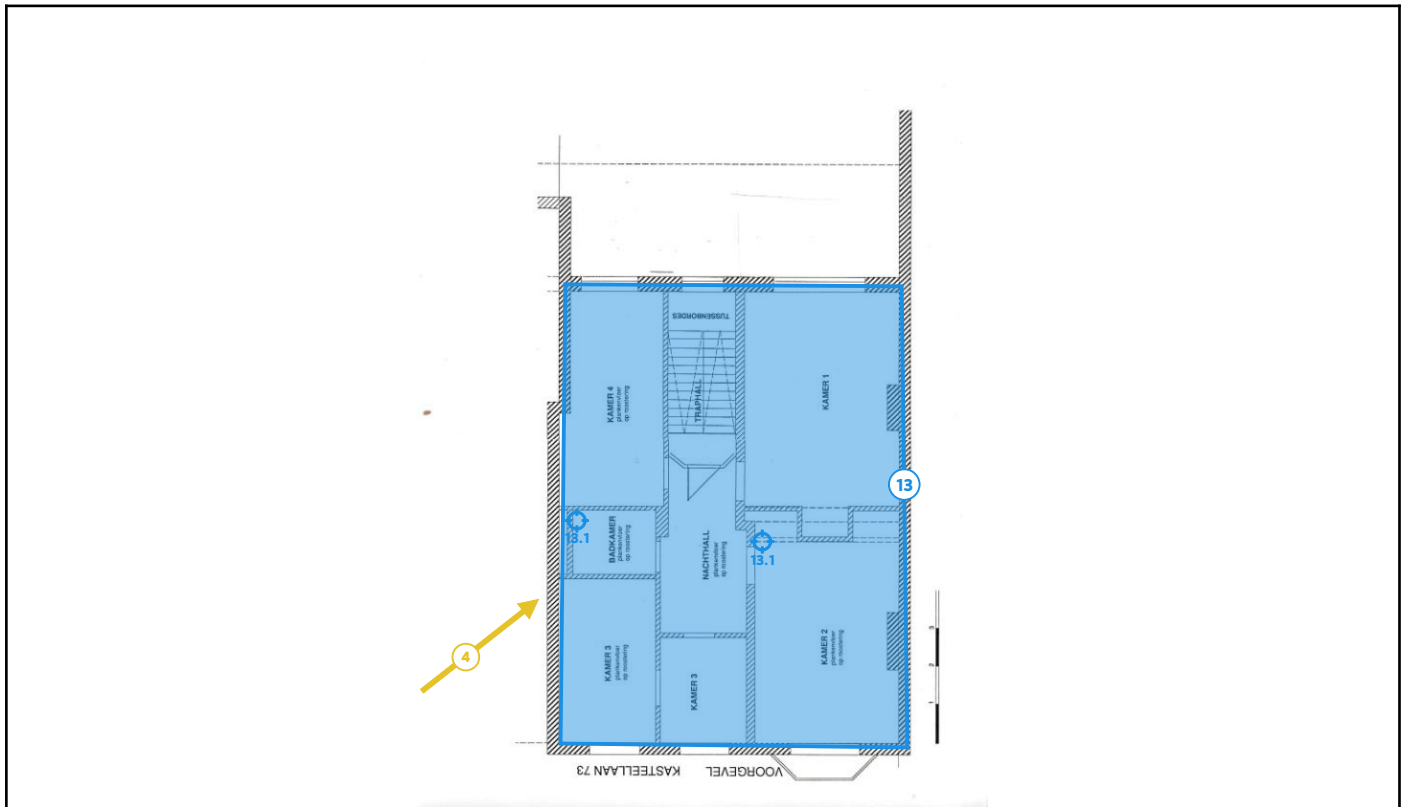
Plan 1.4: +2

Beschrijving	Type	Actie
4. Zolder: schouwpijp(en)	Asbestmateriaal	Zorgvuldig beheren
13. Plafonds: pleisterwerk	Geen asbest	-
13.1 Code: 002	Mengmonster	-

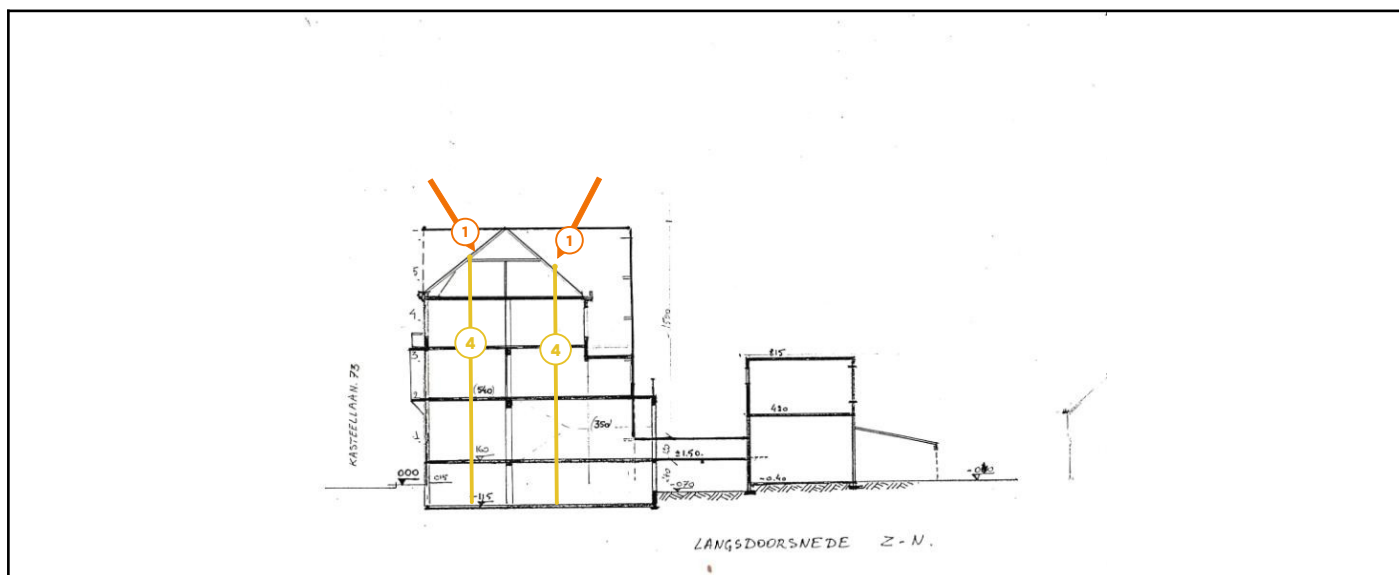
Plan 1.5: + snede

Beschrijving	Type	Actie
1. Dak: schouwpijp(en)	Asbestmateriaal	Verwijderen
4. Zolder: schouwpijp(en)	Asbestmateriaal	Zorgvuldig beheren

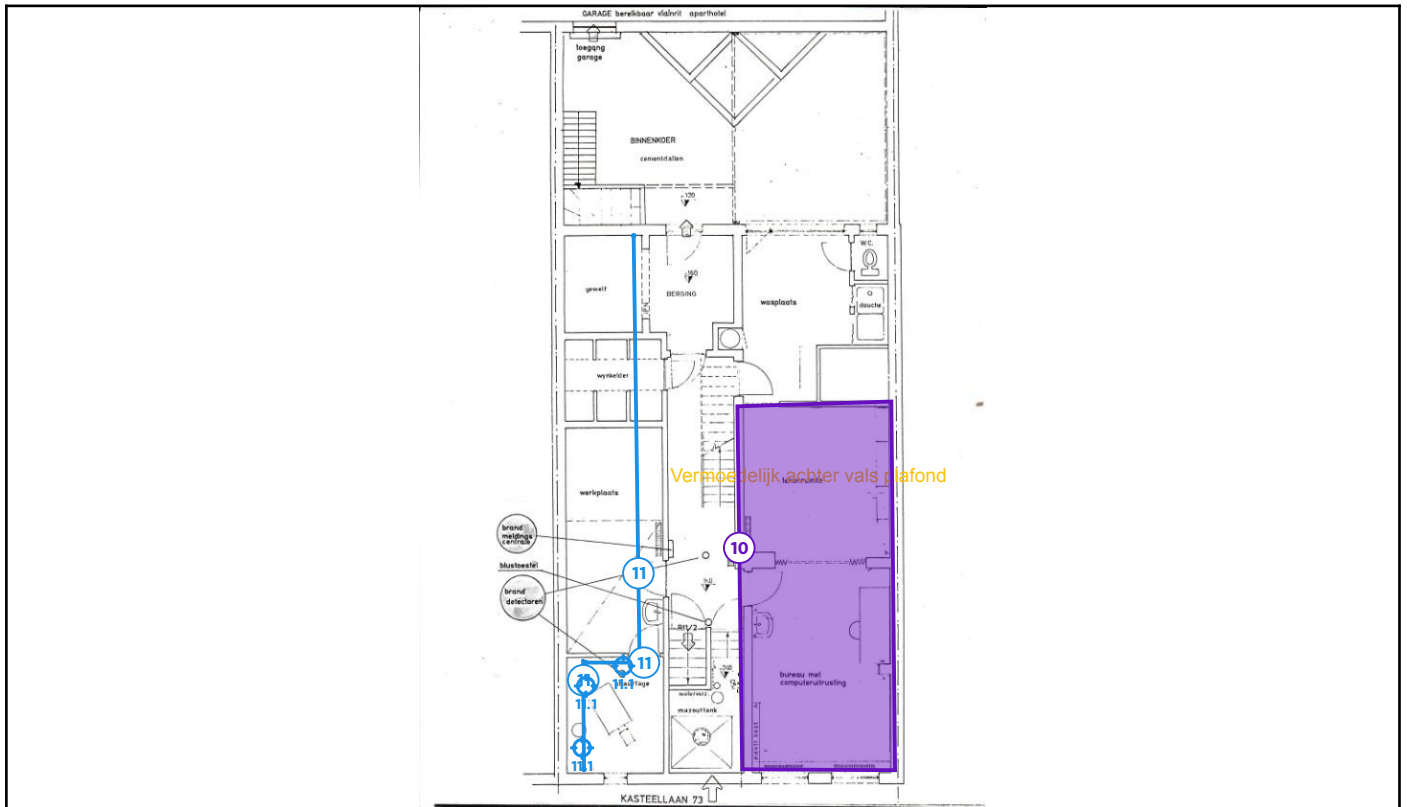
Plan 1.6: -1

Beschrijving	Type	Actie
10. Plafonds: gipskarton beplating	Advies	-
11. Uitrusting: chauffagebuizen	Geen asbest	-
11.1 Code: 005	Mengmonster	-

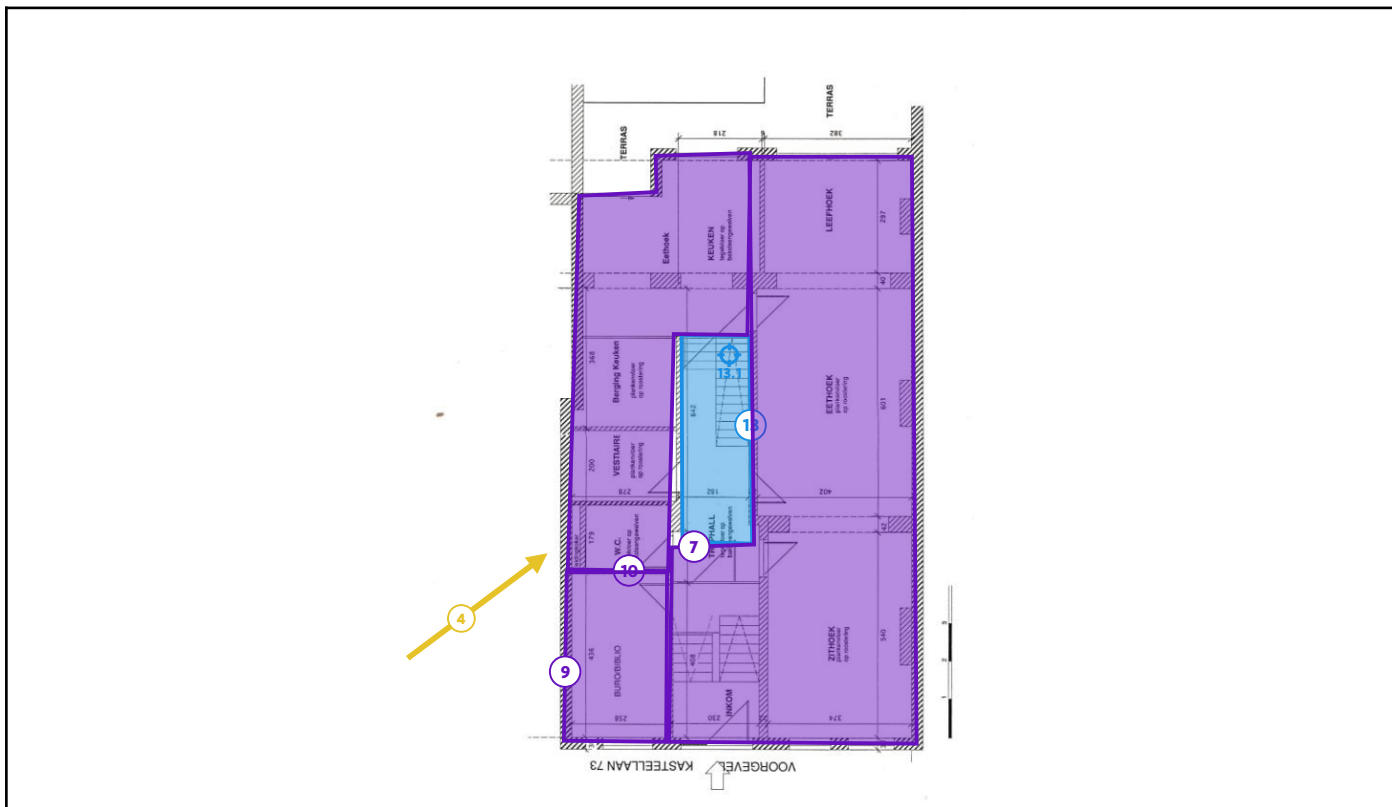
Plan 1.8: +0

Beschrijving	Type	Actie
4. Zolder: schouwpijp(en)	Asbestmateriaal	Zorgvuldig beheren
7. Beperking: plafonds hoger dan 3,50m	Beperking	-
9. Plafonds: Lambrisering / beplatingen	Advies	-
10. Plafonds: gipskarton beplating	Advies	-
13. Plafonds: pleisterwerk	Geen asbest	-
13.1 Code: 002	Mengmonster	-

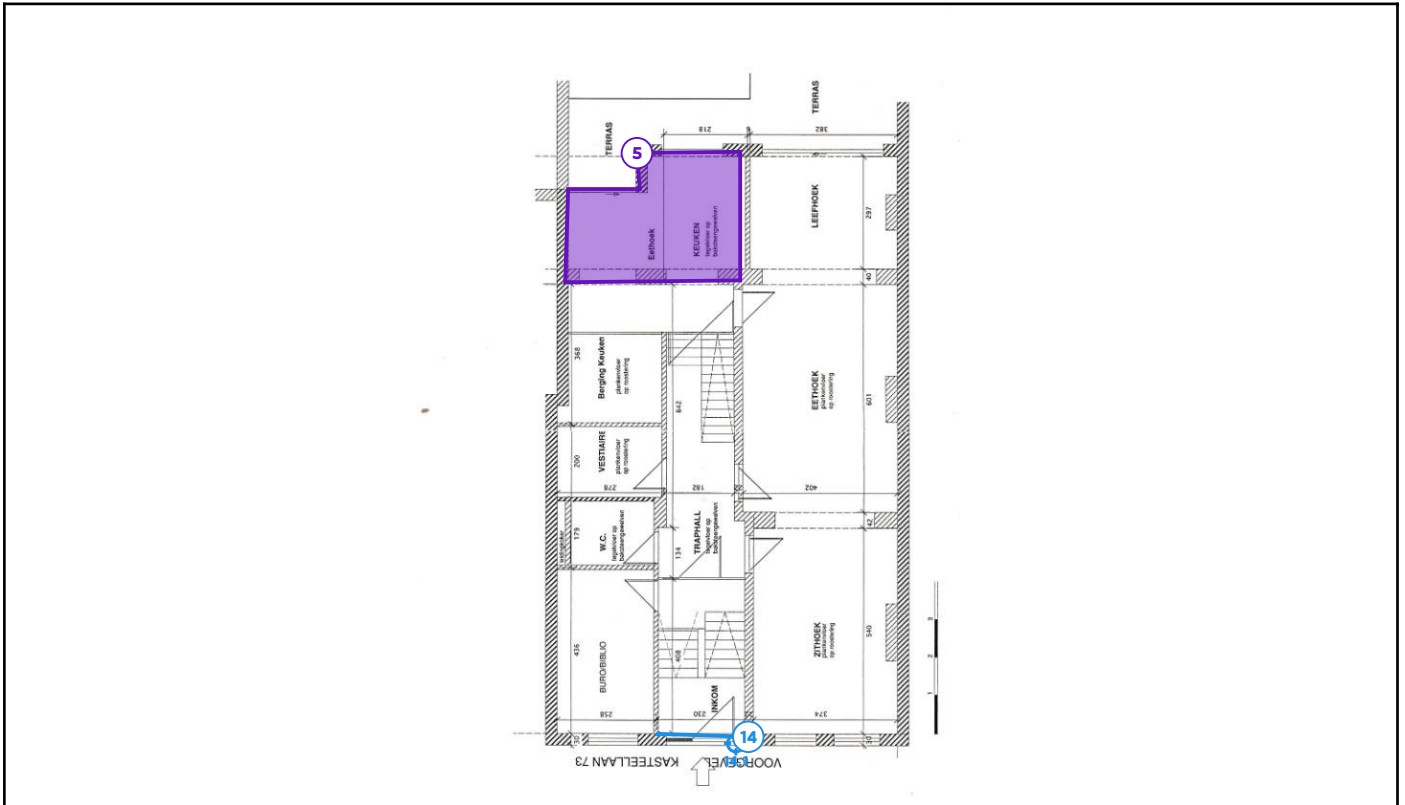
Plan 1.11: +0

Beschrijving	Type	Actie
5. Beperking: dak te hoog	Beperking	-
14. Buitenschil: mastiek tussen profiel en muur	Geen asbest	-
14.1 Code: 003	Puntmonster	-

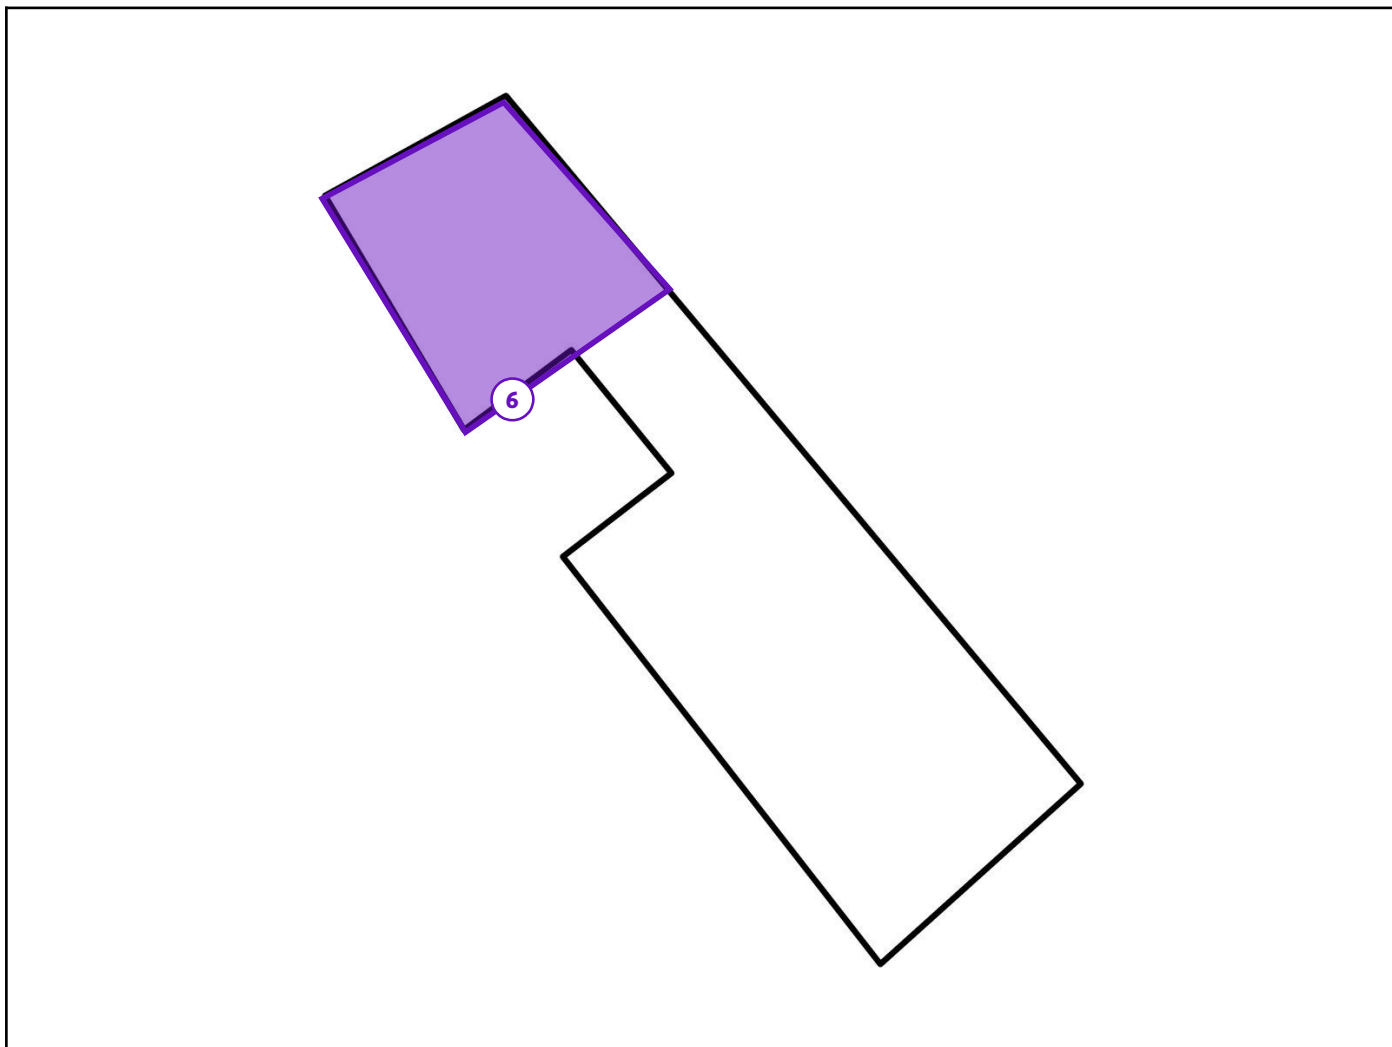
Plan 1.12: Hoofdgebouw plan

Beschrijving	Type	Actie
6. Beperking: dak te hoog	Beperking	-
