Asbestinventarisatetest

Bredestraat 38, 9041 Gent

Attestnummer : 20240903-000001.000

Uitgegeven op : 03.09.2024

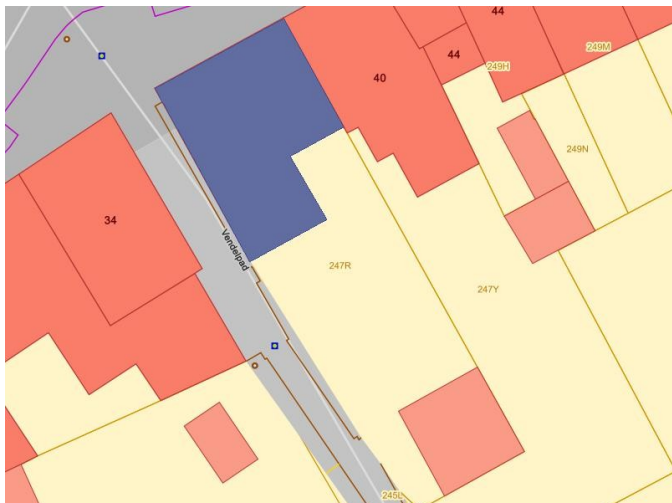
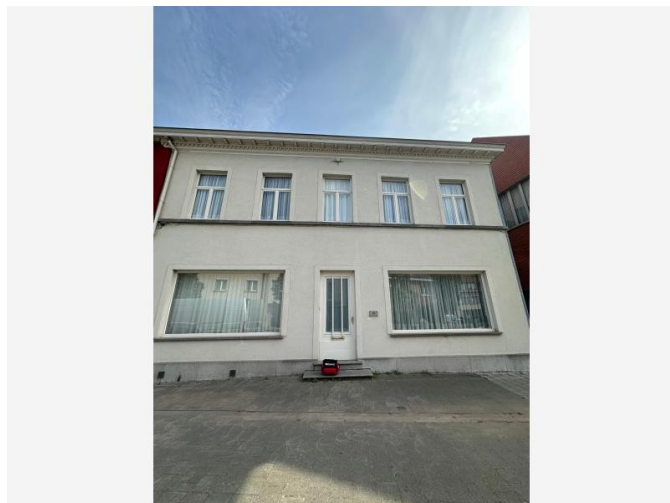
Zone 1: Woning

3 Asbestmaterialen

1 Advies

Beschrijving	Type	Actie
1. Rookgaskanaal	Asbestmateriaal	Verwijderen
3. Onderdakplaten	Asbestmateriaal	Zorgvuldig beheren
3.1 Code: SN	Puntmonster	-
