Asbestinventarisatetest

Lusthoflaan 37, 9030 Gent

Attestnummer : 20240914-000113.001

Niet-asbestveilig

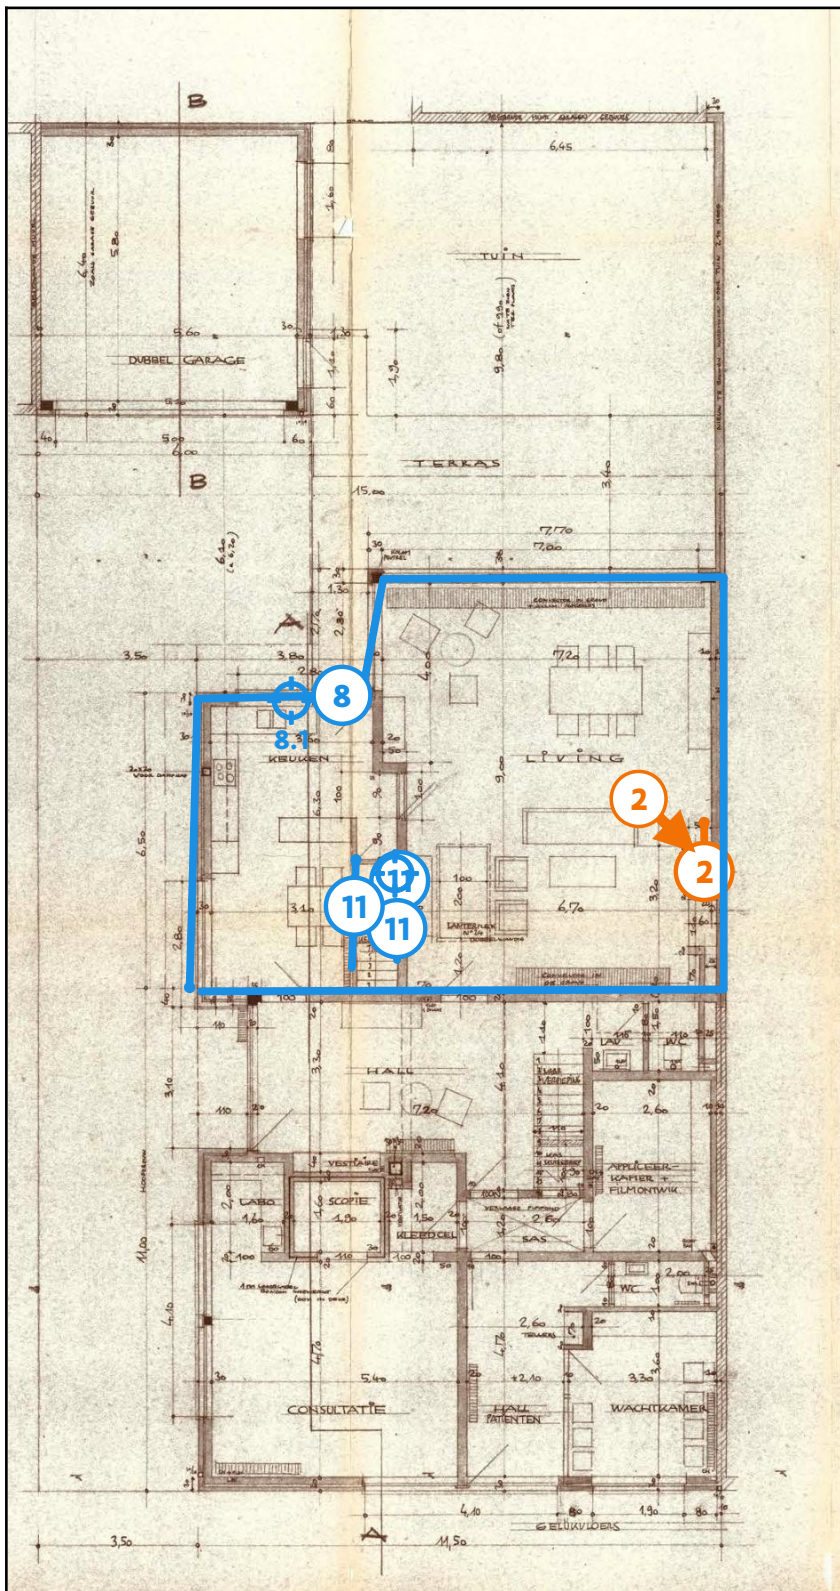
Plan 1.1: Plan woning GVL

2. Asbesthoudende beplating.	Asbestmateriaal	Verwijderen
8. Roofing	Geen asbest	-
8.1 Code: 006	Puntmonster	-
11. cementering	Geen asbest	-
11.1 Code: 008	Puntmonster	-

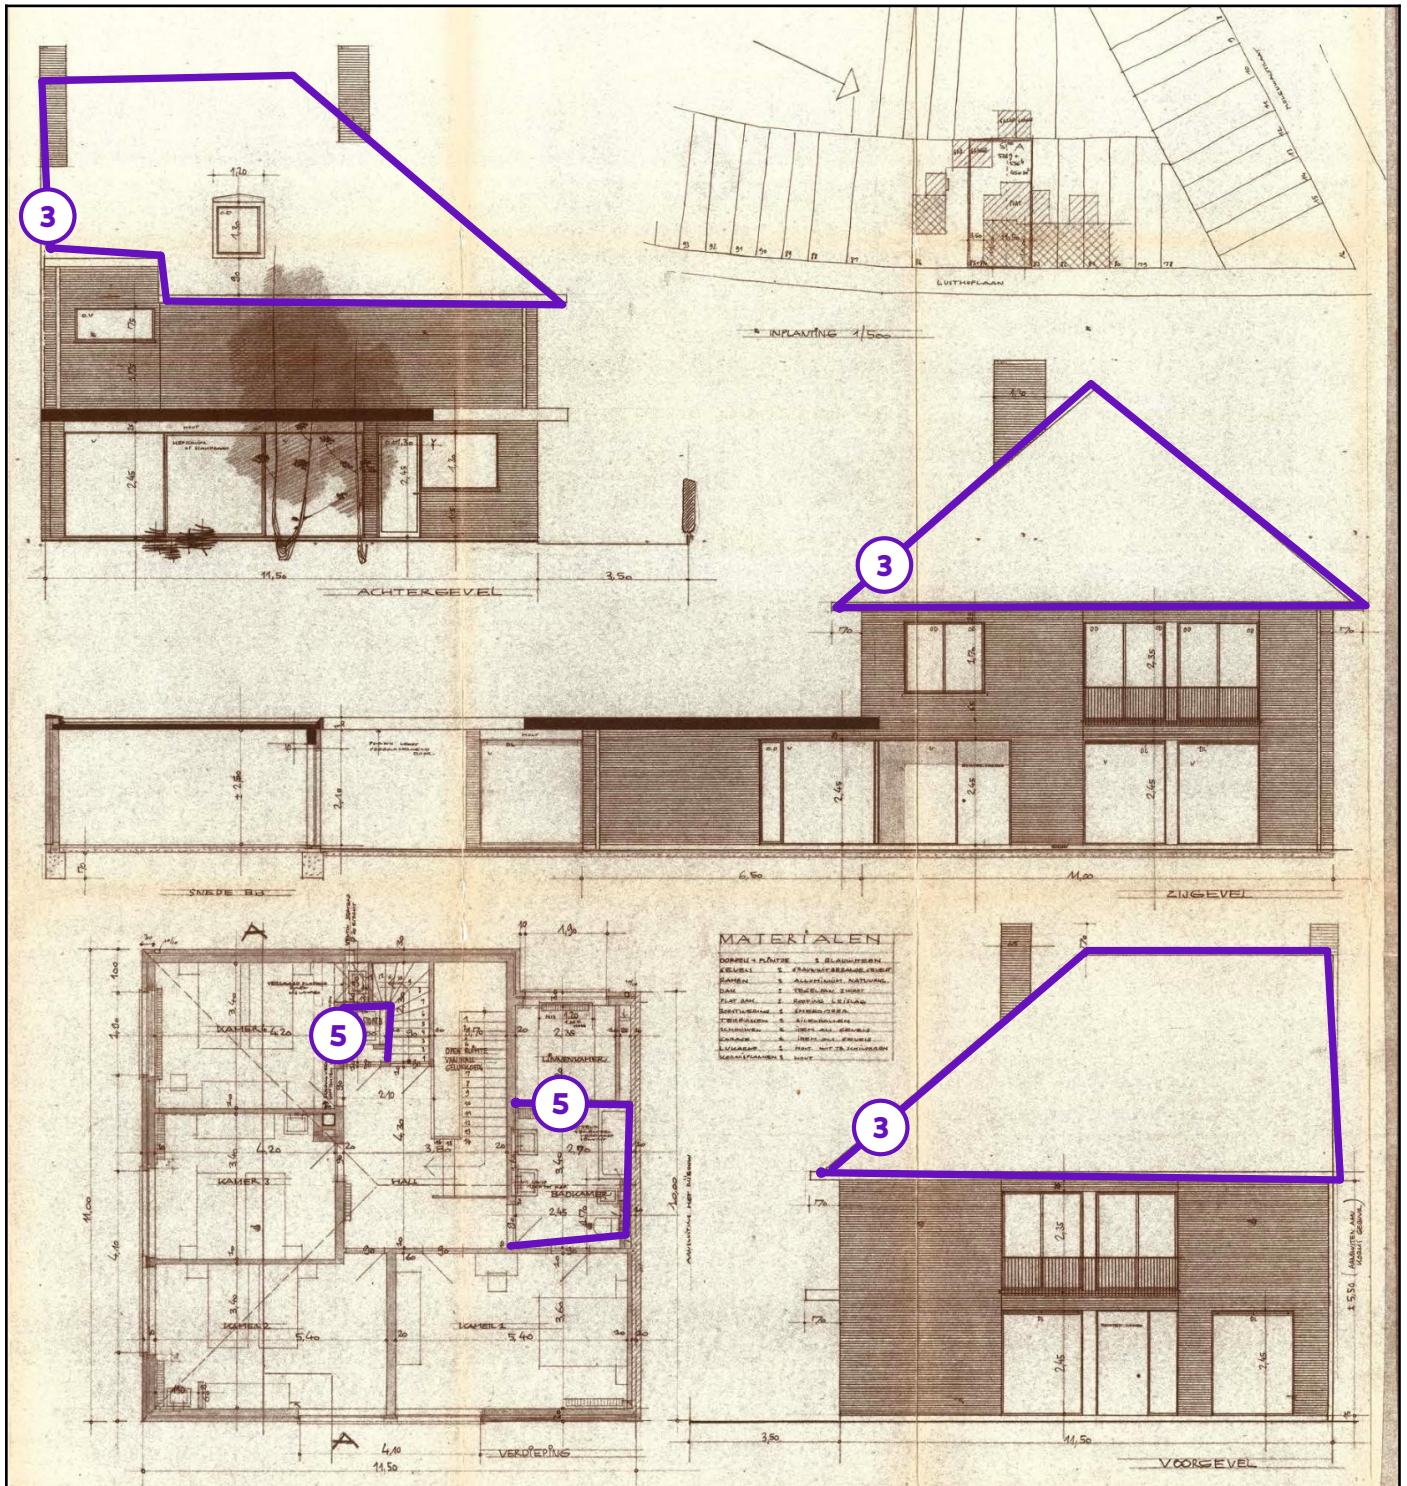
Plan 1.4: Plan woning zolder

Beschrijving	Type	Actie
3. Onderdak niet inspecteerbaar	Beperking	-
5. Wanden: gipskarton / beplating / tegels	Advies	-

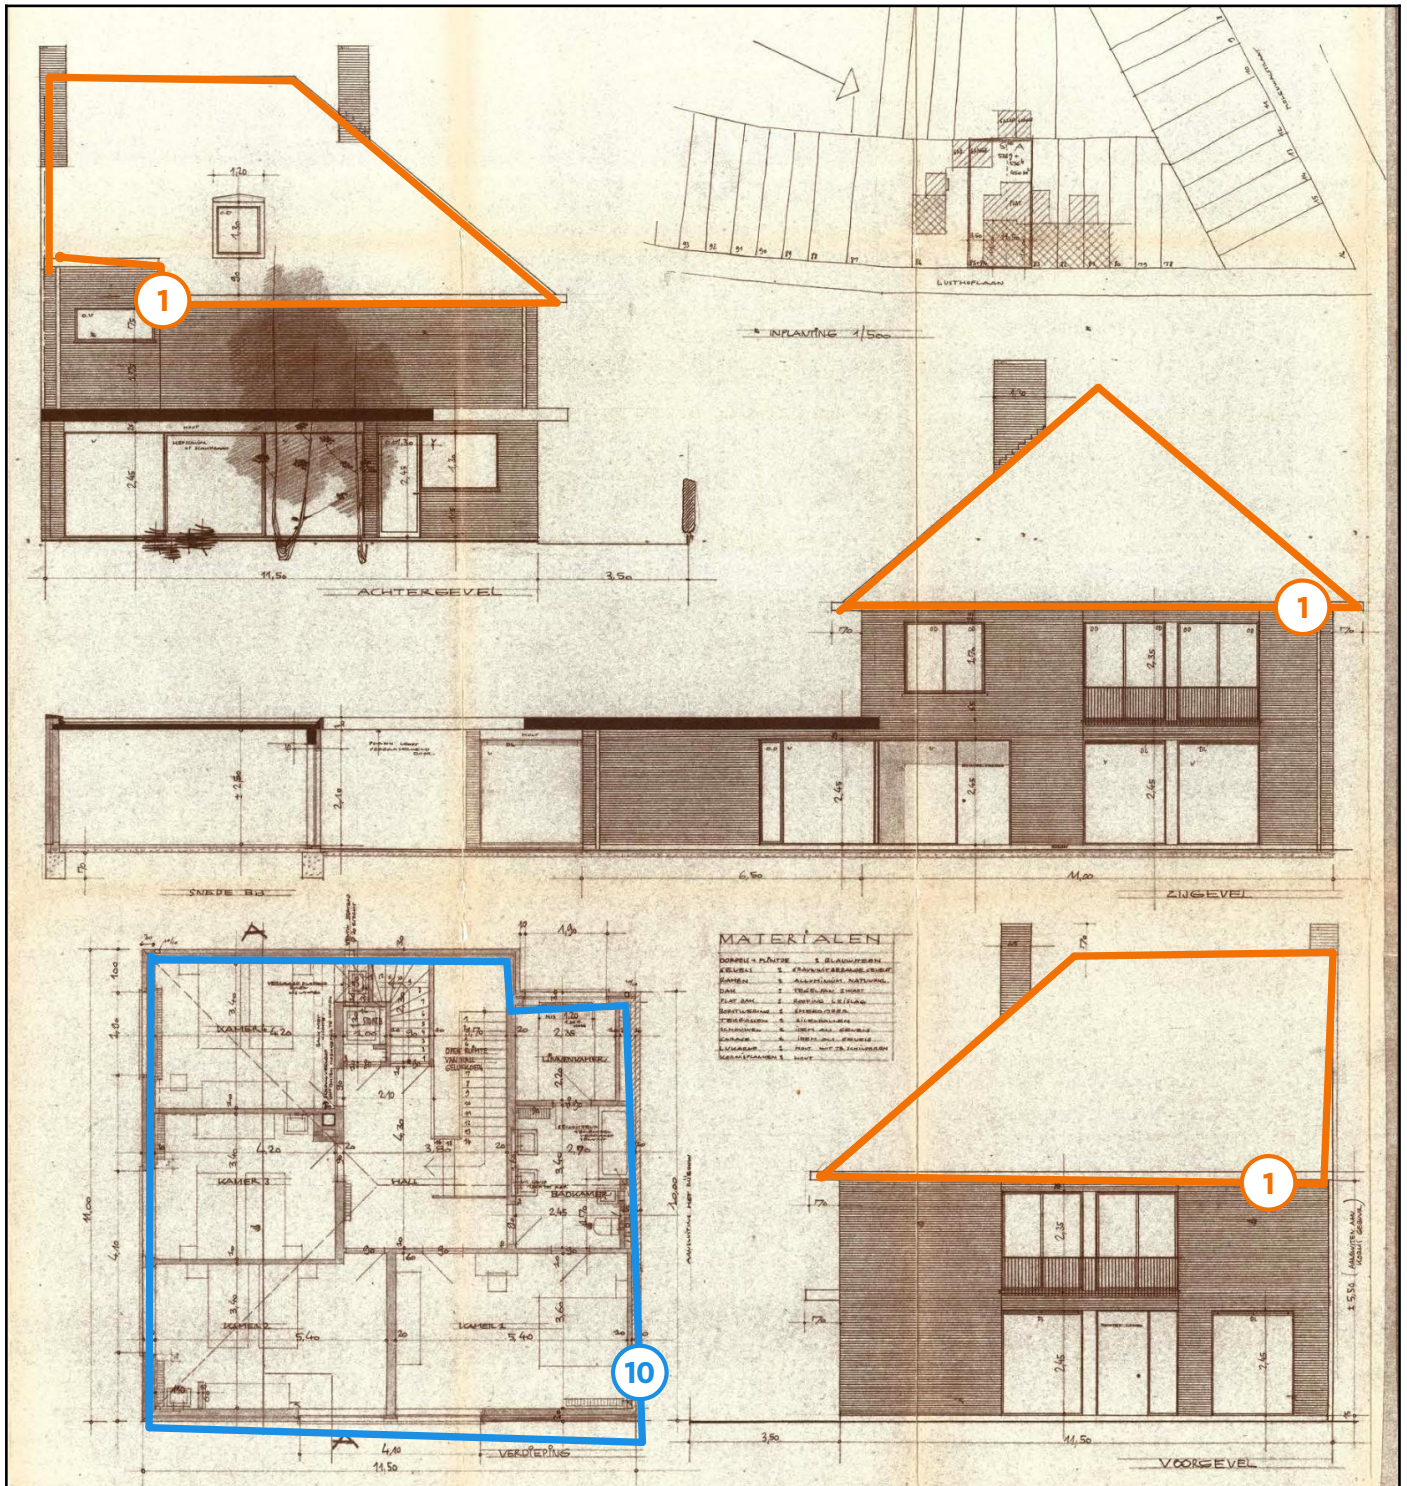
Plan 1.5: Plan woning zolder

Beschrijving	Type	Actie
1. Leien	Asbestmateriaal	Verwijderen
10. Plafonds: pleisterwerk	Geen asbest	-

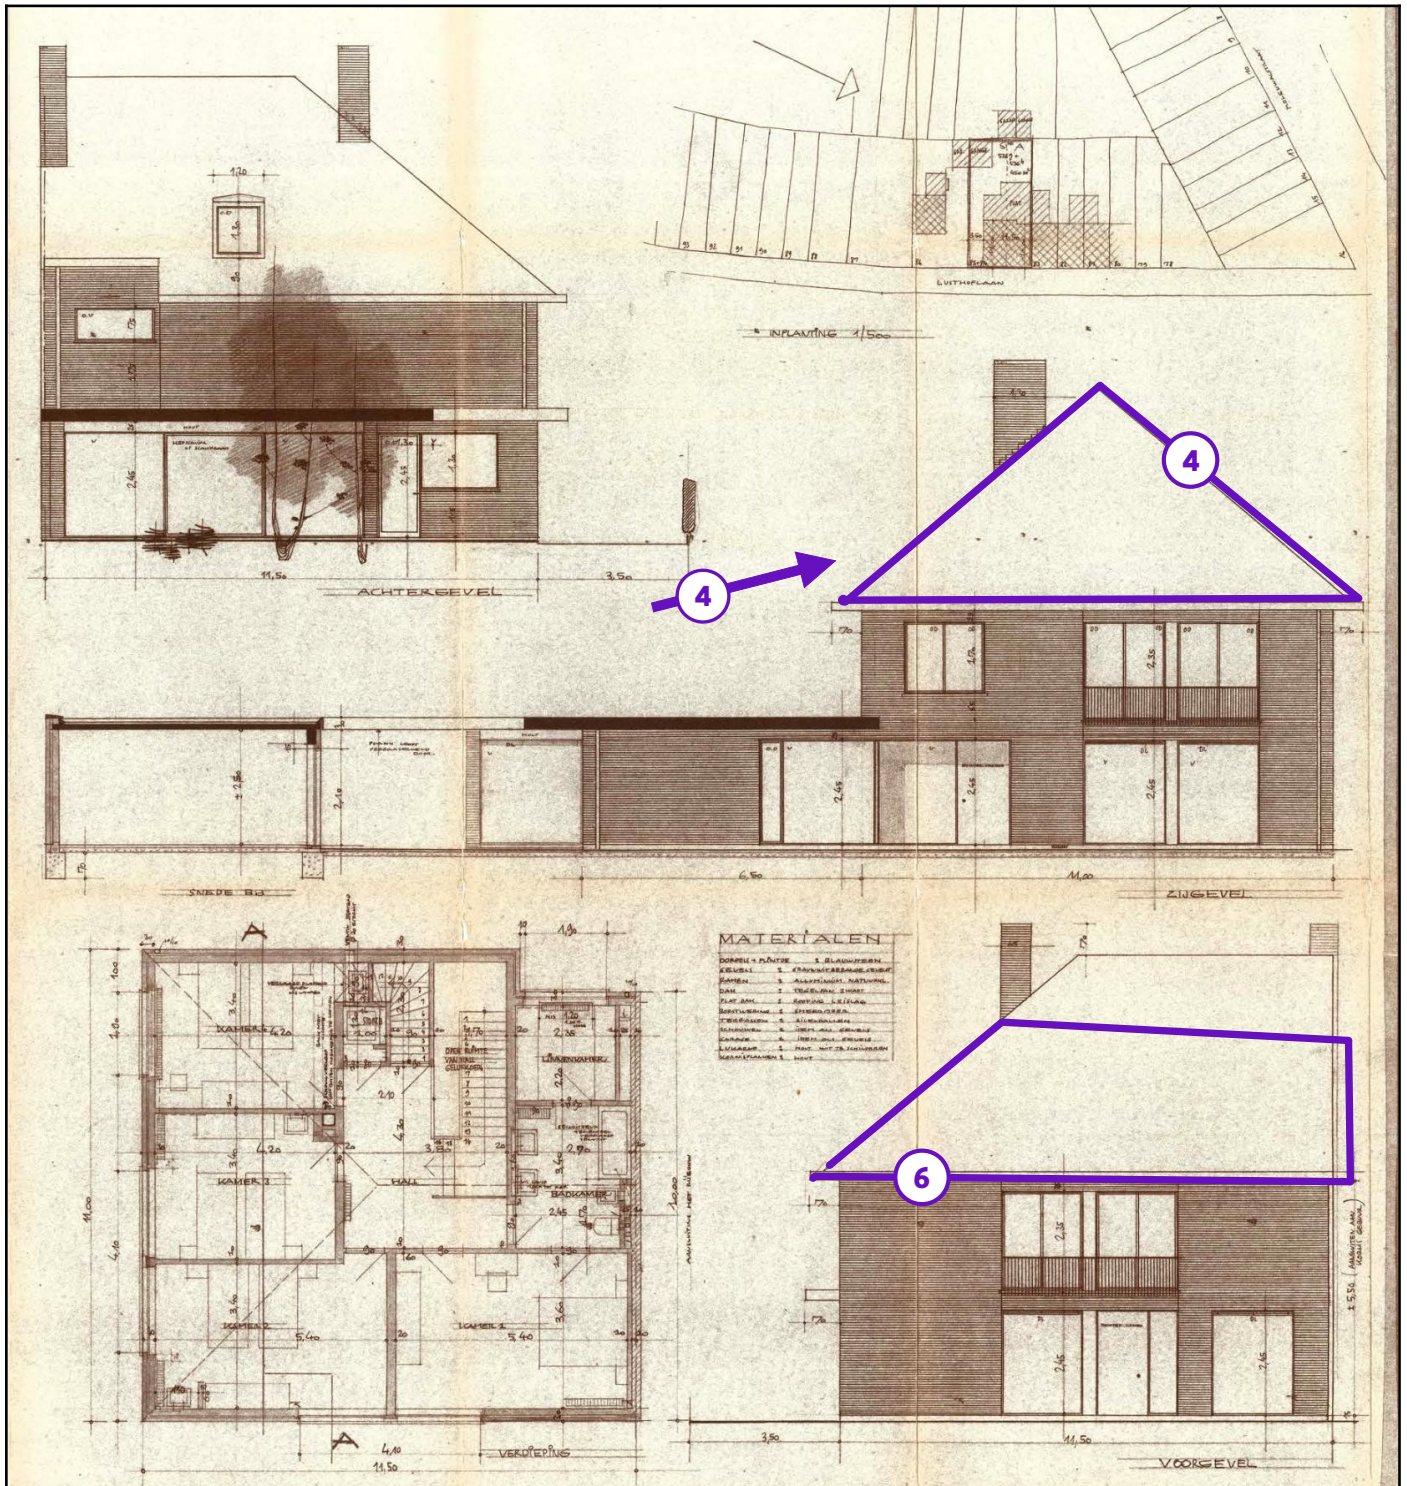
Plan 1.6: Plan woning zolder

Beschrijving	Type	Actie
4. Dak te hoog	Beperking	-
6. Plafonds: Lambrisering / beplatingen /gyproc	Advies	-
