# Asbestinventarisatetest

Kasteellaan 501, 9000 Gent

Attestnummer : 20240709-000411.000

Uitgegeven op : 09.07.2024

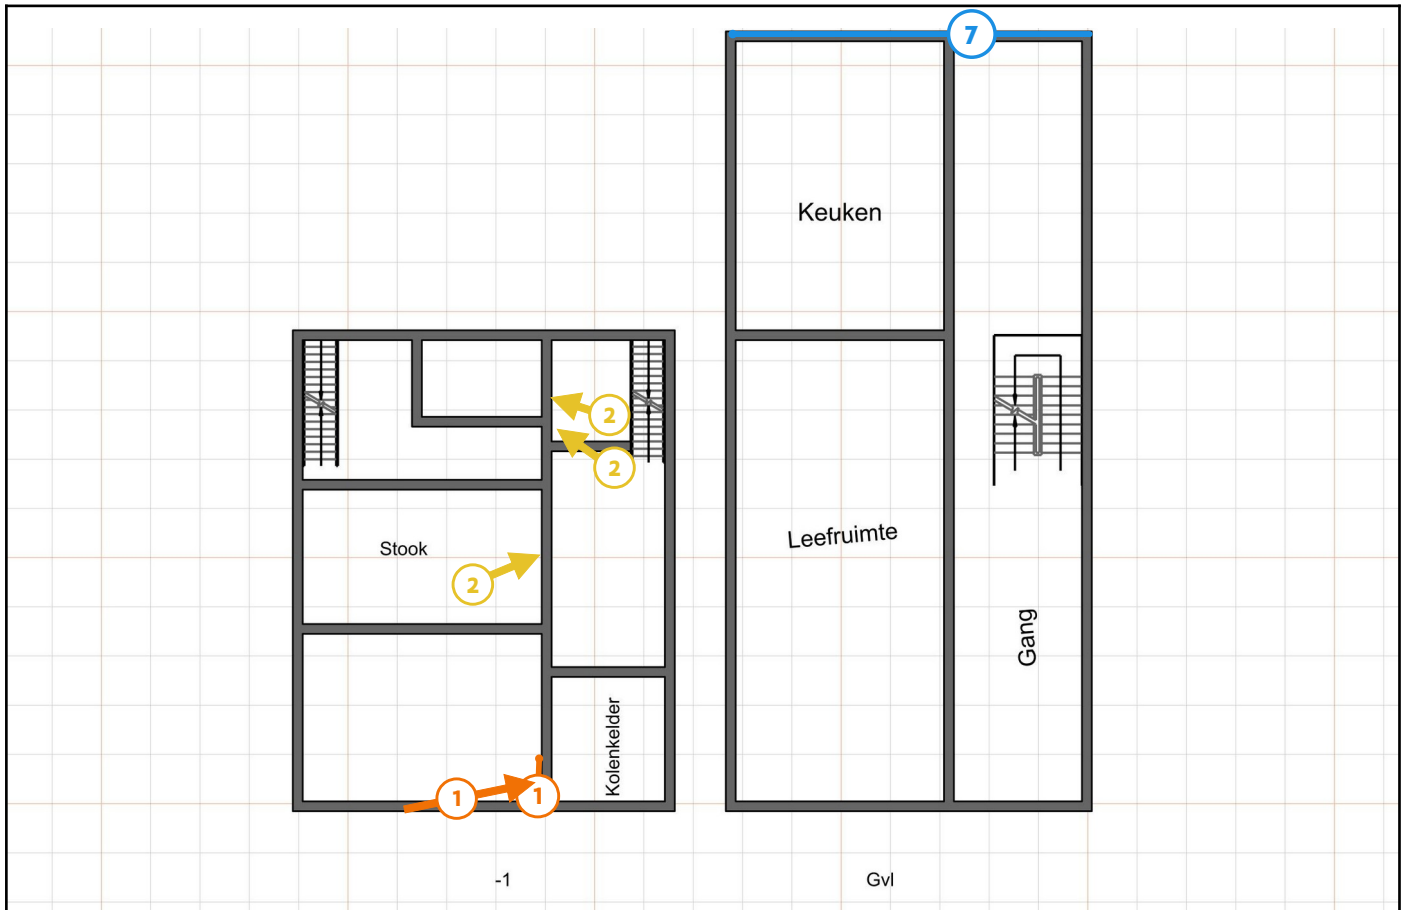
## Plan 1.1: schema woning -1 en GVL

Beschrijving	Type	Actie
1. Uitrusting: Bakeliet elektriciteitskast	Asbestmateriaal	Verwijderen
2. Uitrusting: bakeliet schakelaars.	Asbestmateriaal	Zorgvuldig beheren
7. Buitenschil: crepi niet-asbesthoudend	Geen asbest	-

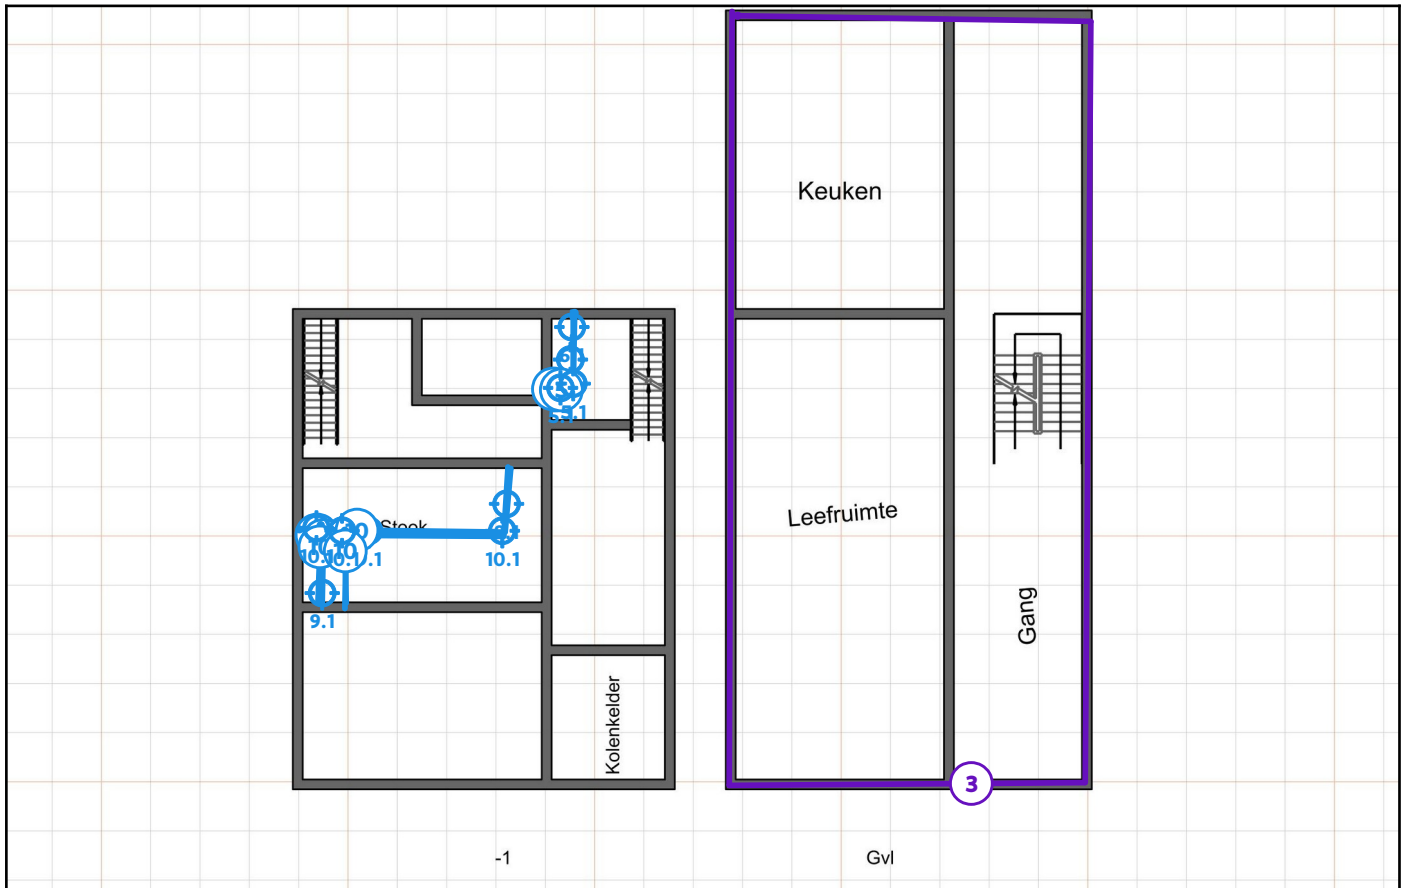
## Plan 1.2: schema woning -1 en GVL

Beschrijving	Type	Actie
3. plafonds te hoog	Beperking	-
5. Uitrusting: chauffagebuizen wijnkelder bochten	Geen asbest	-
5.1 Code: 010-WB	Mengmonster	-
6. Uitrusting: chauffagebuizen wijnkelder recht stuk	Geen asbest	-
6.1 Code: 010-WR	Mengmonster	-
9. Uitrusting: chauffagebuizen stooklokaal rechte stukken	Geen asbest	-
9.1 Code: 010-R	Mengmonster	-

10. Uitrusting: chauffagebuizen stooklokaal bochten	Geen asbest	-
10.1 Code: 010-B	Mengmonster	-

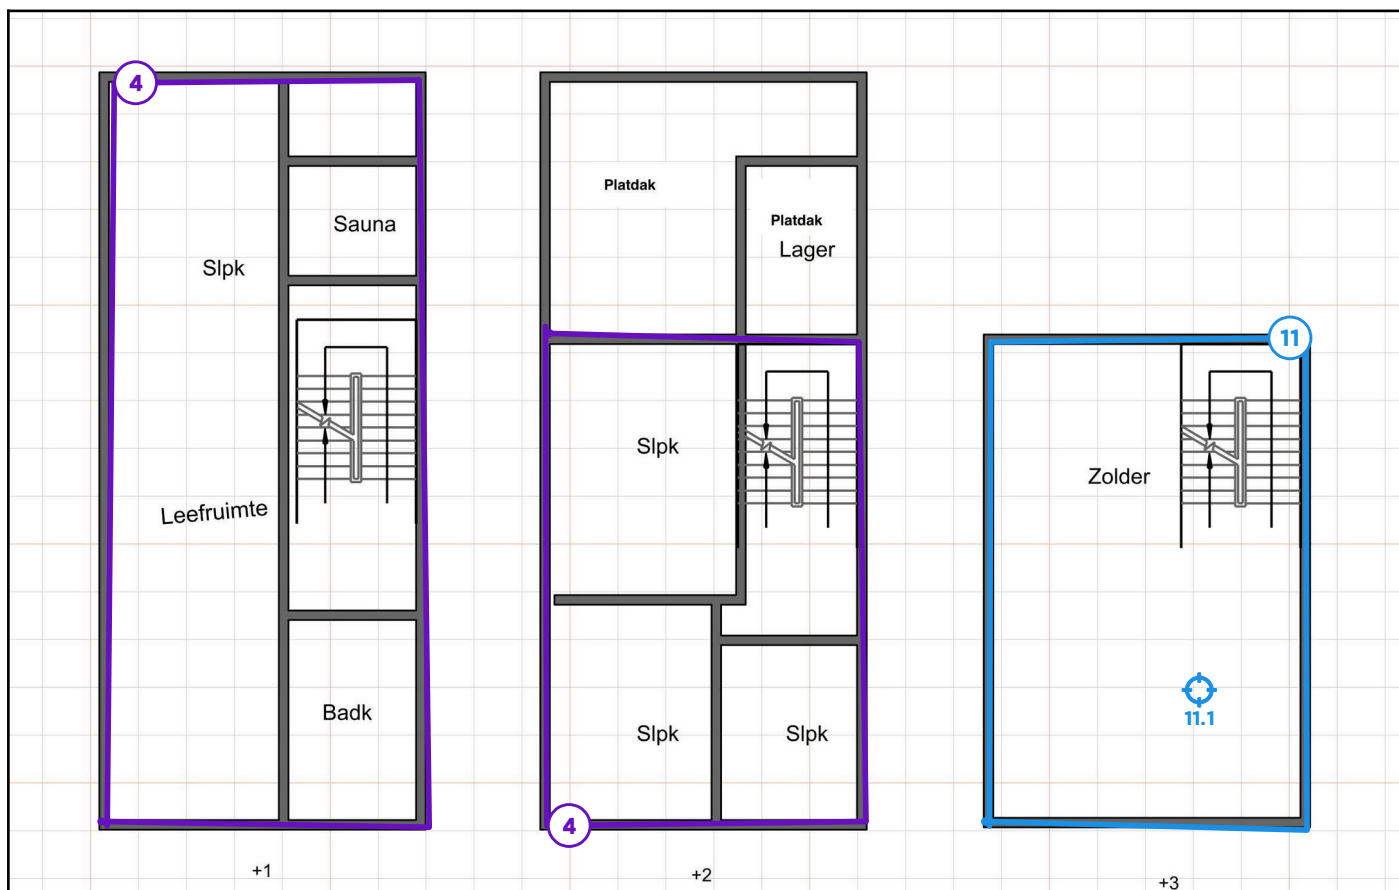
## Plan 1.6: schema woning +1,+2,+3

Beschrijving	Type	Actie
4. Plafonds: gipskarton beplating	Advies	-
11. Onderdak	Geen asbest	-
11.1 Code: 006	Puntmonster	-

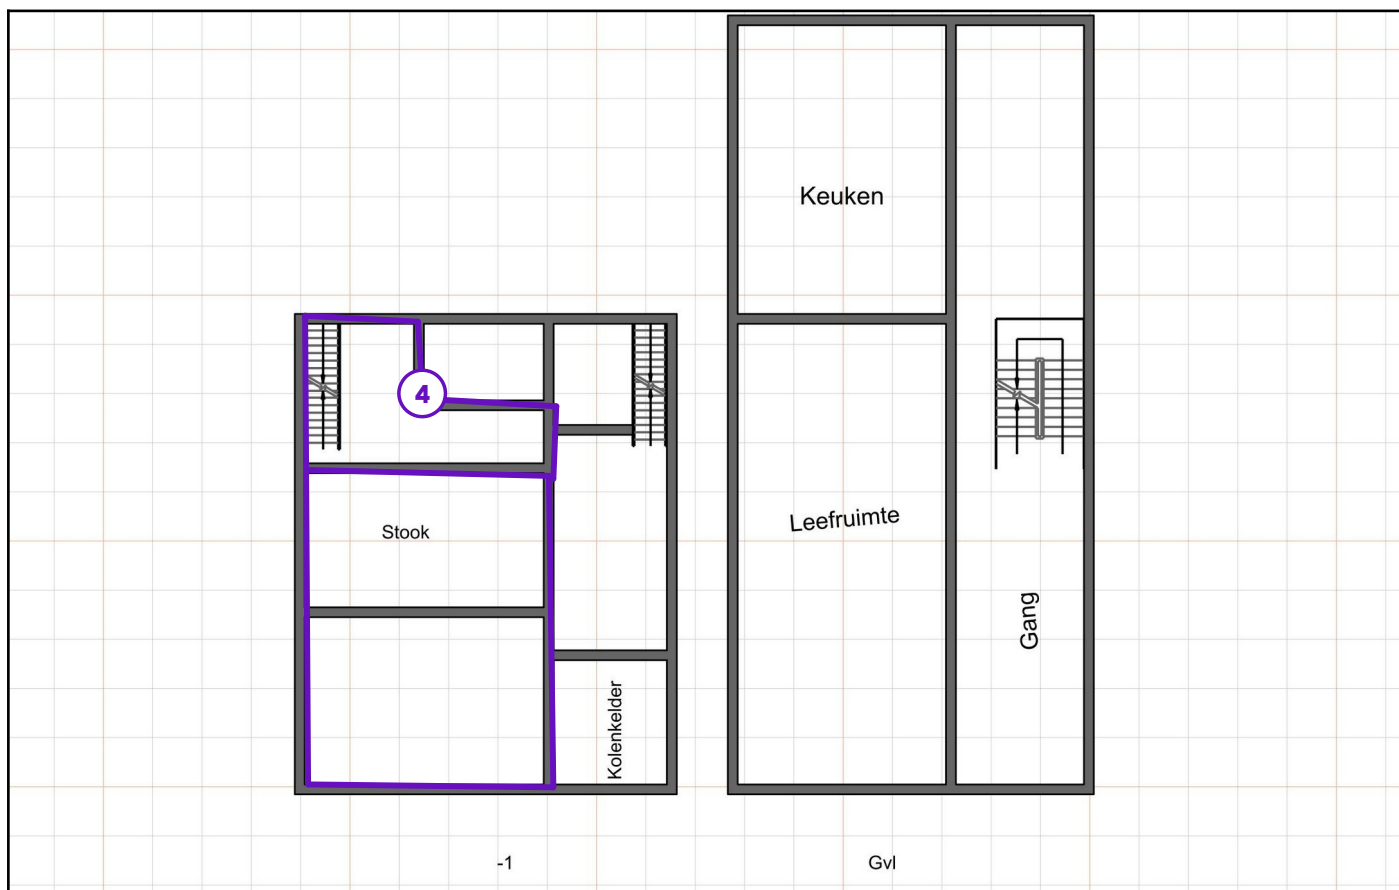
## Plan 1.7: schema woning -1 en GVL

Beschrijving	Type	Actie
4. Plafonds: gipskarton beplating	Advies	-
