Asbestinventarisatetest

Hofstraat 76, 9000 Gent

Attestnummer : 20240522-000069.000

Uitgegeven op : 22.05.2024

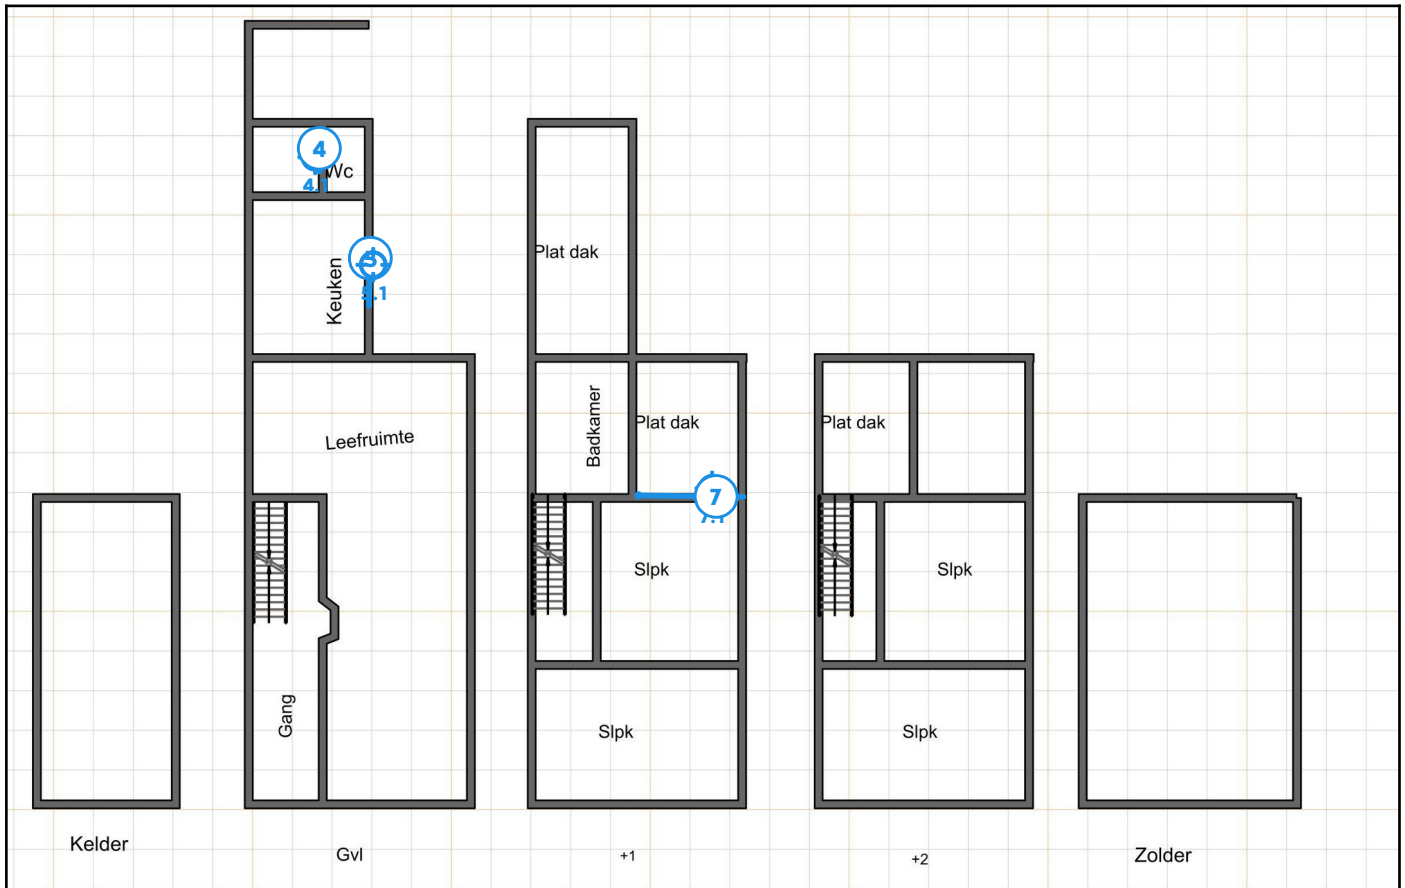
Plan 1.1: schema woning

Beschrijving	Type	Actie
4. asbestcementplaat	Geen asbest	-
4.1 Code: 007	Puntmonster	-
5. Buitenschil: mastiek tussen profiel en muur	Geen asbest	-
5.1 Code: 003	Puntmonster	-
7. Buitenschil: crepi niet-asbesthoudend	Geen asbest	-
7.1 Code: 008	Puntmonster	-

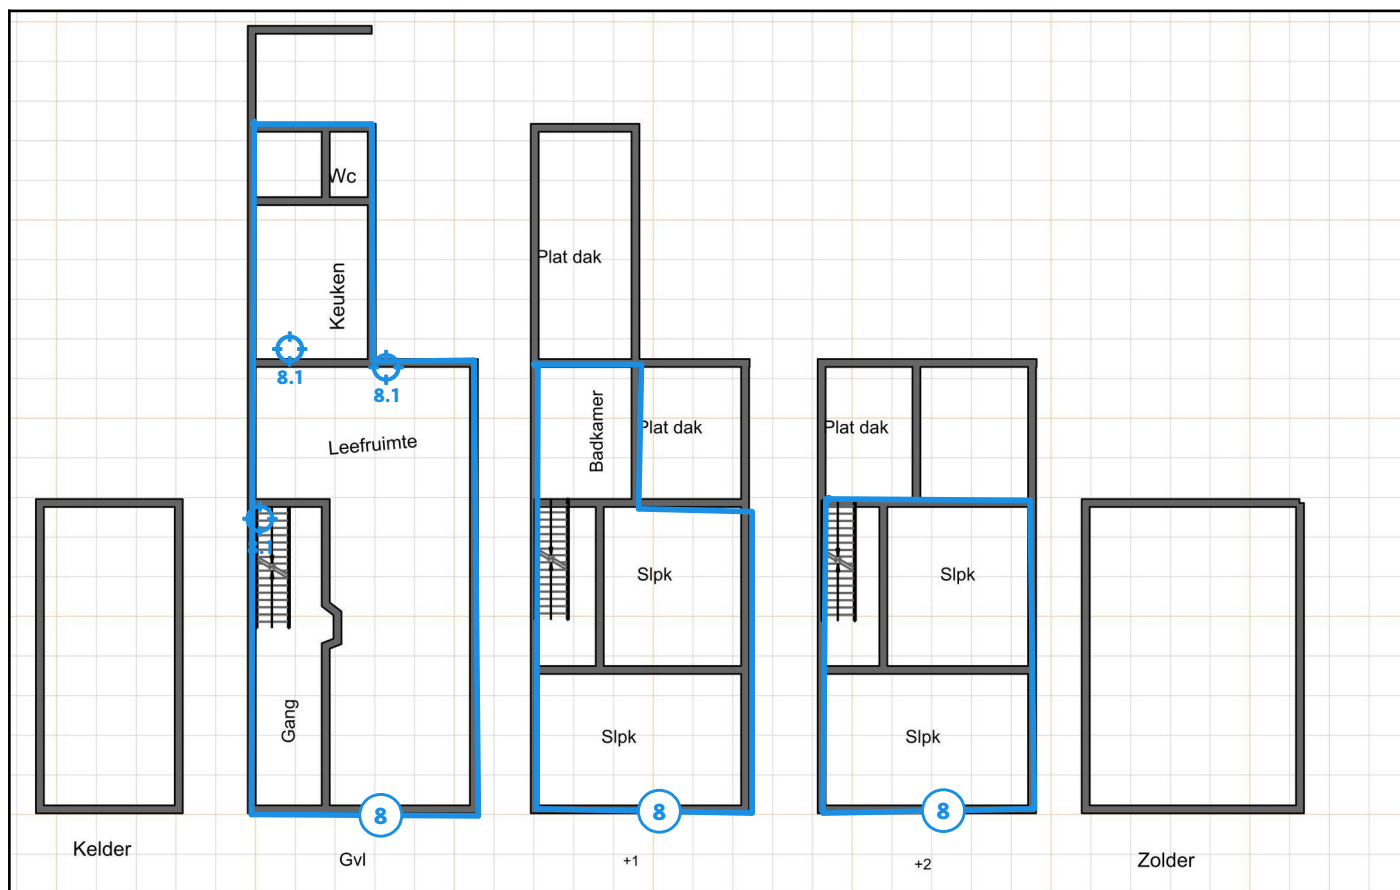
Plan 1.5: schema woning

Beschrijving	Type	Actie
8. Wanden: pleisterwerk.	Geen asbest	-
8.1 Code: 001	Mengmonster	-
