Asbestinventarisatetest

Tarbotstraat 20, 9000 Gent

Attestnummer : 20240615-000028.000

Uitgegeven op : 15.06.2024

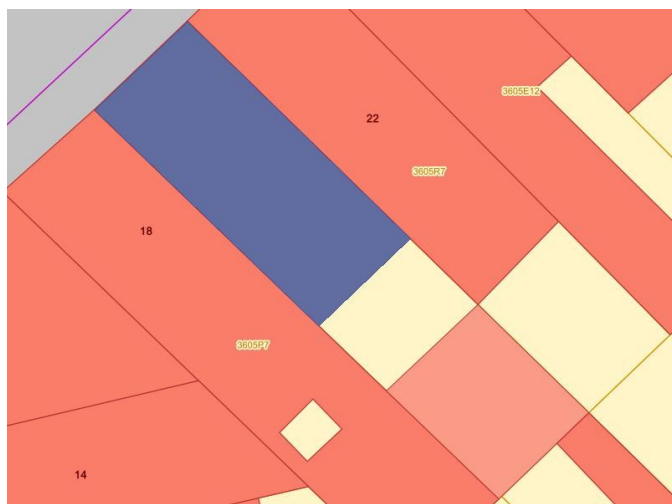
Zone 1: Hoofdgebouw

Tijdens de inspectie vastgesteld:

- 2 Asbestmaterialen**
- 0 Beperkingen
- 0 Uitsluitingen
- 0 Roerende goederen
- 0 Puin, steenslag, (water)bodem
- 0 Adviezen
- 1 Geen asbest**

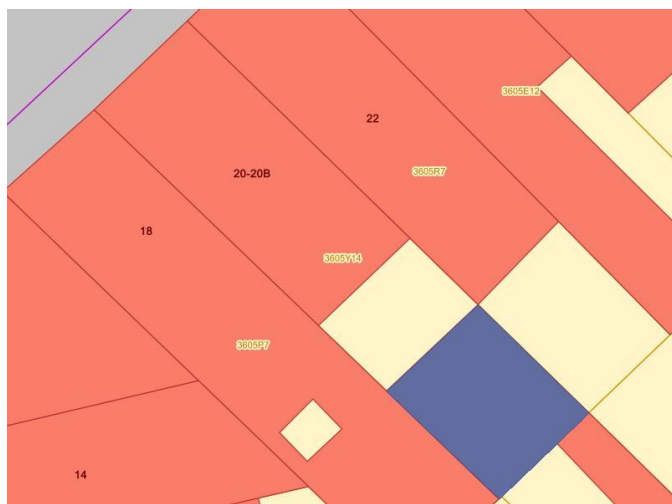
Zone 2: Bijgebouw

Tijdens de inspectie vastgesteld:

1 Asbestmateriaal
