# Asbestinventarisatetest

Kerkstraat 41, 9830 Sint-Martens-Latem

Attestnummer : 20230112-000067.000

**Niet-asbestveilig**

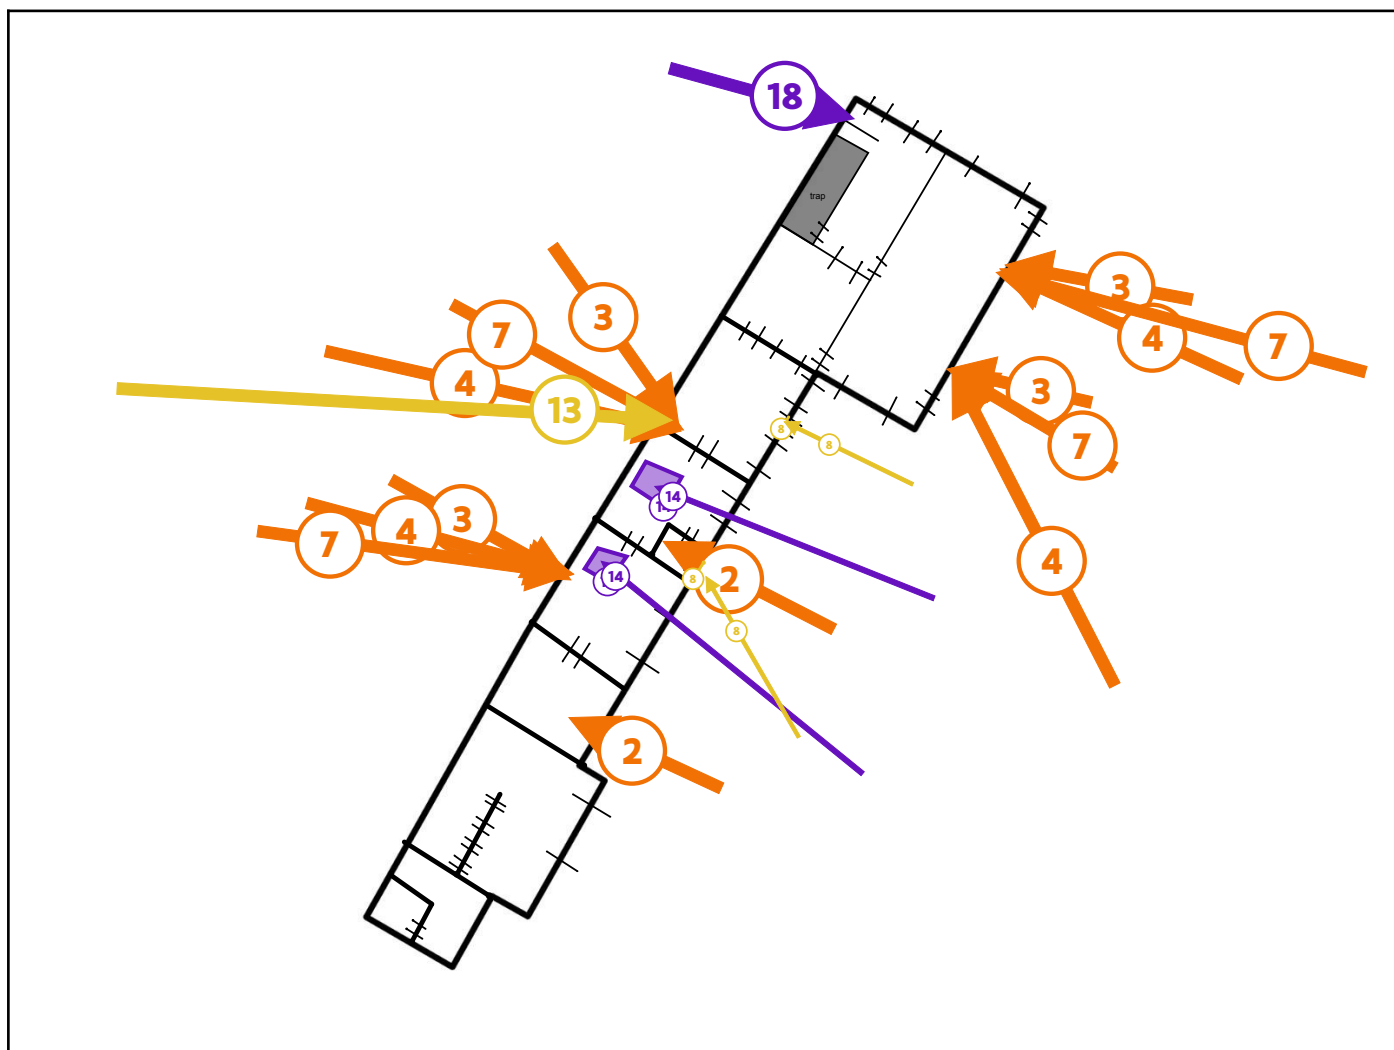
## Plan 1.1: Plan gelijkvloers

| Beschrijving | Type | Actie |
|---|---|---|
| 2. elektrische vuurtjes | Asbestmateriaal | Verwijderen |
| 3. Koord in kachel | Asbestmateriaal | Verwijderen |
| 4. Dichting gasbranders | Asbestmateriaal | Verwijderen |
| 7. gaskachels | Asbestmateriaal | Verwijderen |
| 8. Mastiek deuren | Asbestmateriaal | Zorgvuldig beheren |
| 13. Schouw luikje | Asbestmateriaal | Zorgvuldig beheren |
| 14. Luiken in aanbouw | Beperking | - |

| 18. Asbest verdachte zekeringskast | Advies | - |

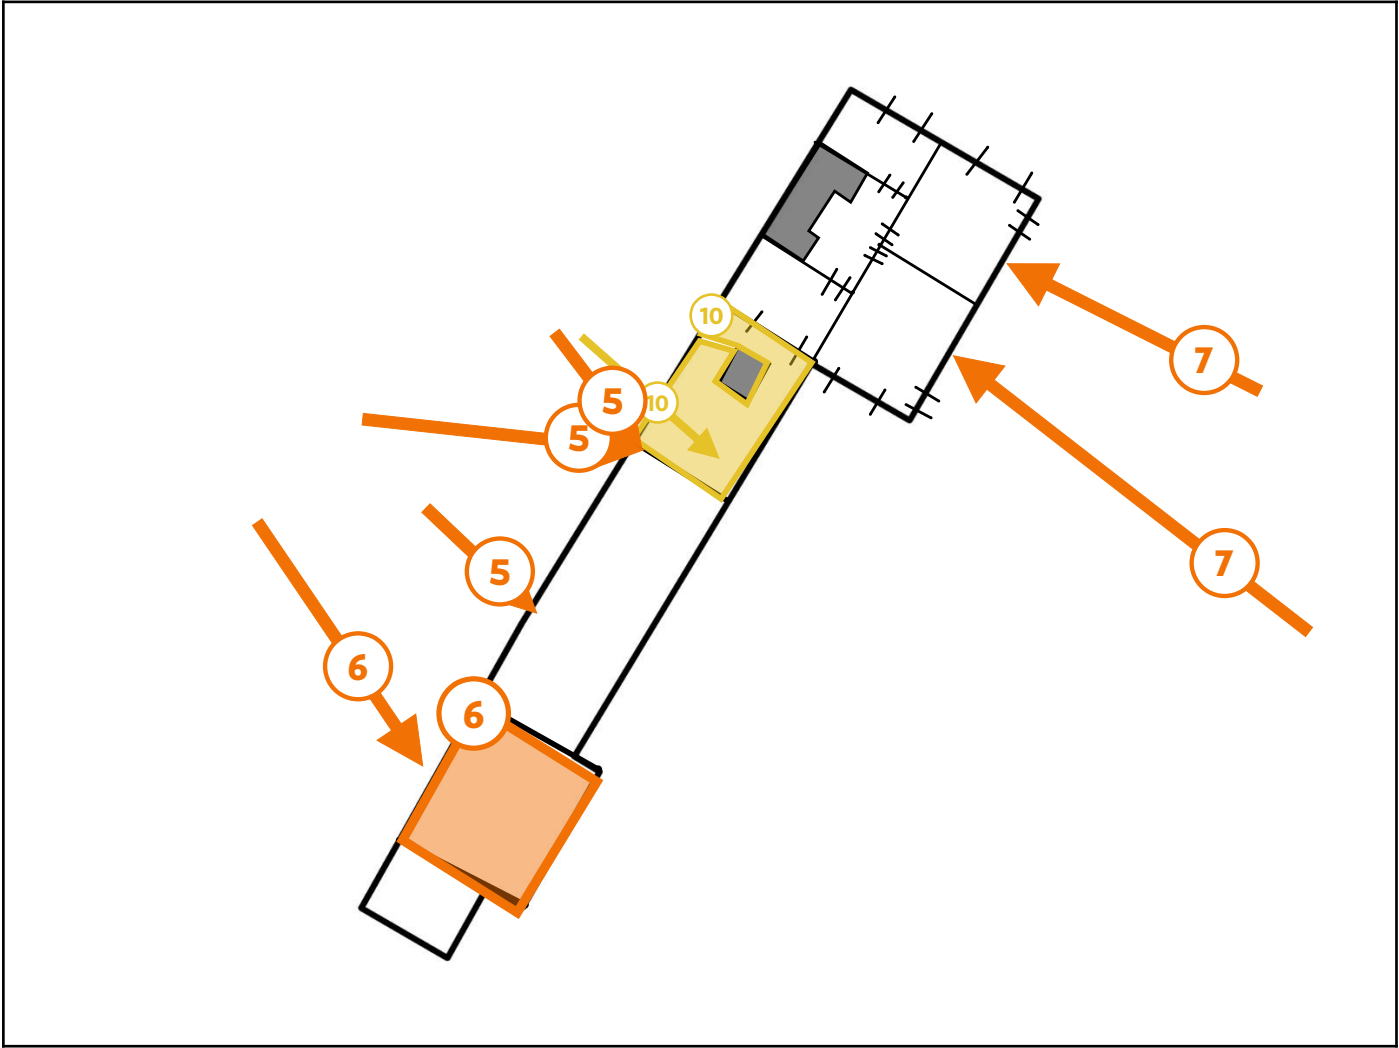
# Plan 1.2: Plan verdiep

| Beschrijving | Type | Actie |
|---|---|---|
| 5. Schouwen | Asbestmateriaal | Verwijderen |
| 6. golfplaten dak | Asbestmateriaal | Verwijderen |
| 7. gaskachels | Asbestmateriaal | Verwijderen |
| 10. roofing | Asbestmateriaal | Zorgvuldig beheren |

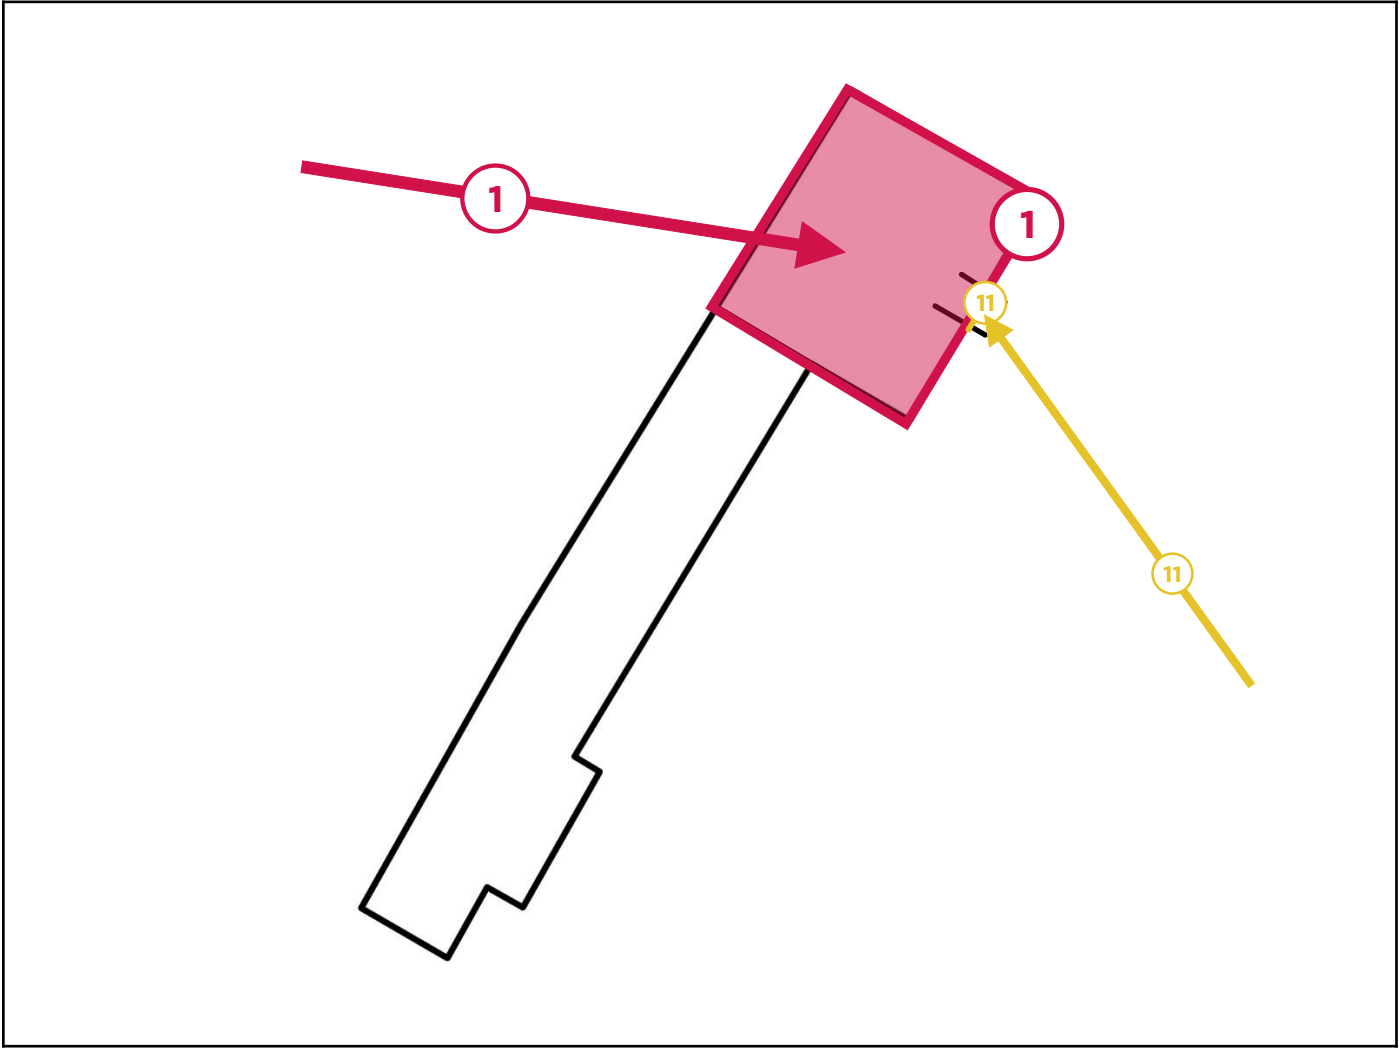
# Plan 1.3: plan zolder

| Beschrijving | Type | Actie |
|---|---|---|
| 1. Platen op zolder | Asbestmateriaal | Dringend verwijderen |
| 11. mastiek ramen | Asbestmateriaal | Zorgvuldig beheren |

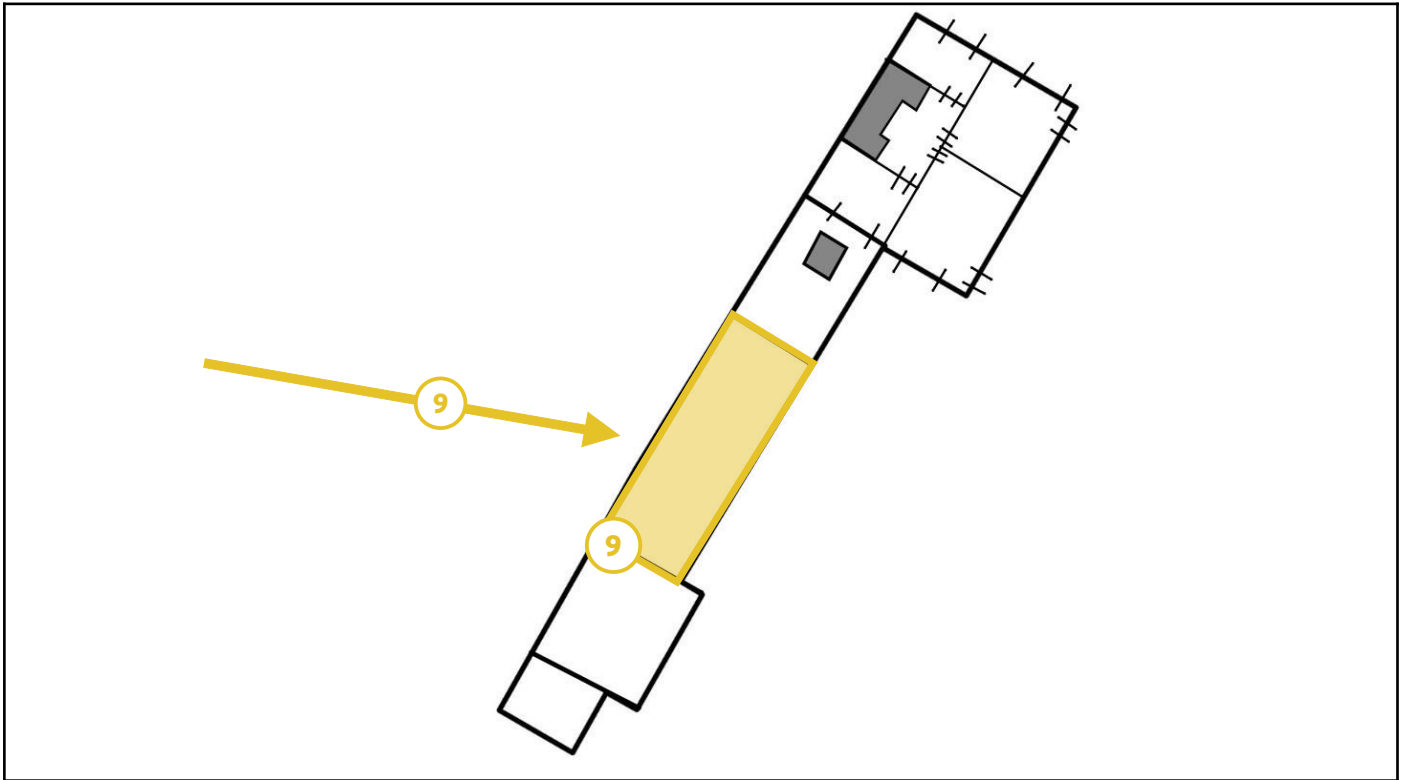
## Plan 1.9: plan 1ste verdiep onderdak

| Beschrijving | Type | Actie |
|---|---|---|
| 9. Onderdakplaten aanbouw | Asbestmateriaal | Zorgvuldig beheren |

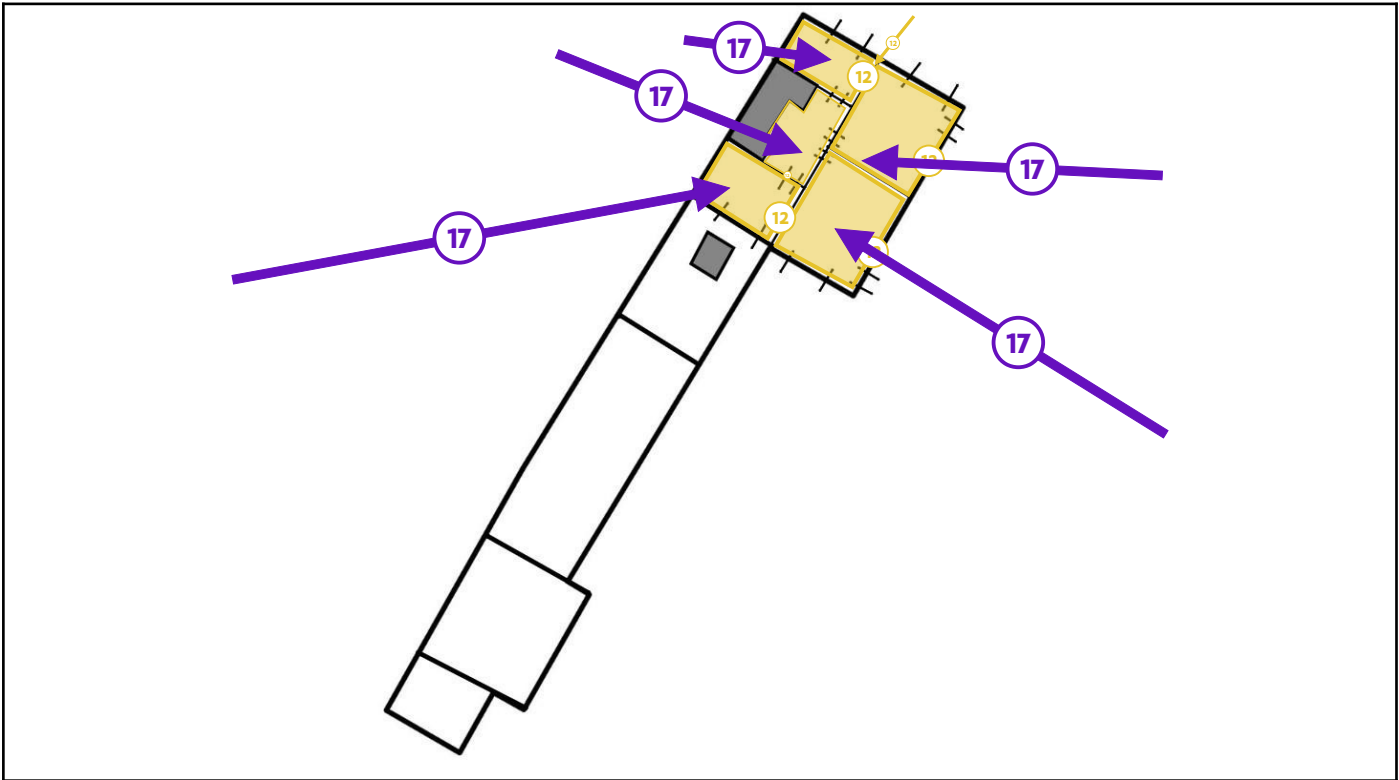
# Plan 1.10: plan 1ste verdiep vinyl

| Beschrijving | Type | Actie |
|---|---|---|
| 12. vinyl | Asbestmateriaal | Zorgvuldig beheren |
| 17. Lijm onder vinyl laag | Advies | - |

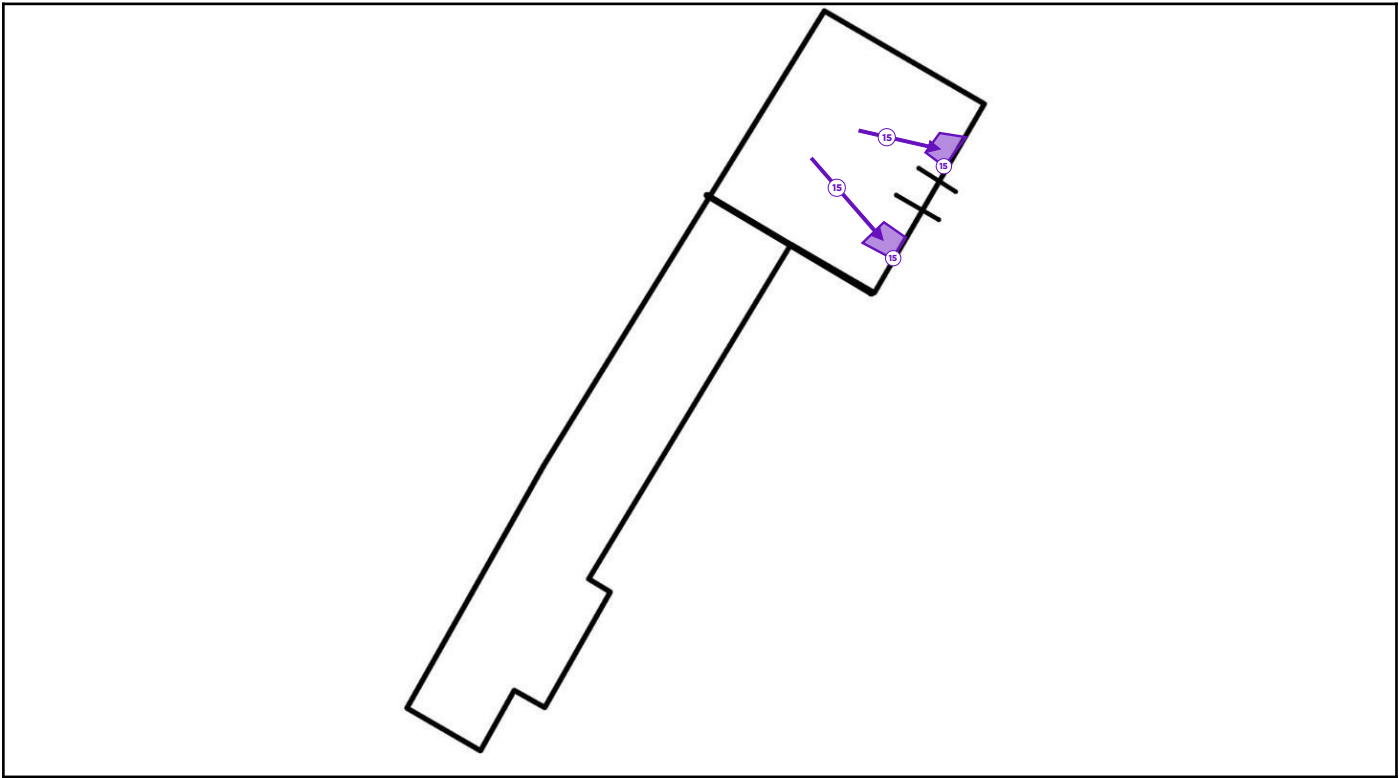
# Plan 1.11: plan zolder schouwen

| Beschrijving | Type | Actie |
|---|---|---|
| 15. Mogelijks aanwezige asbest verdachte schouw buis | Advies | - |

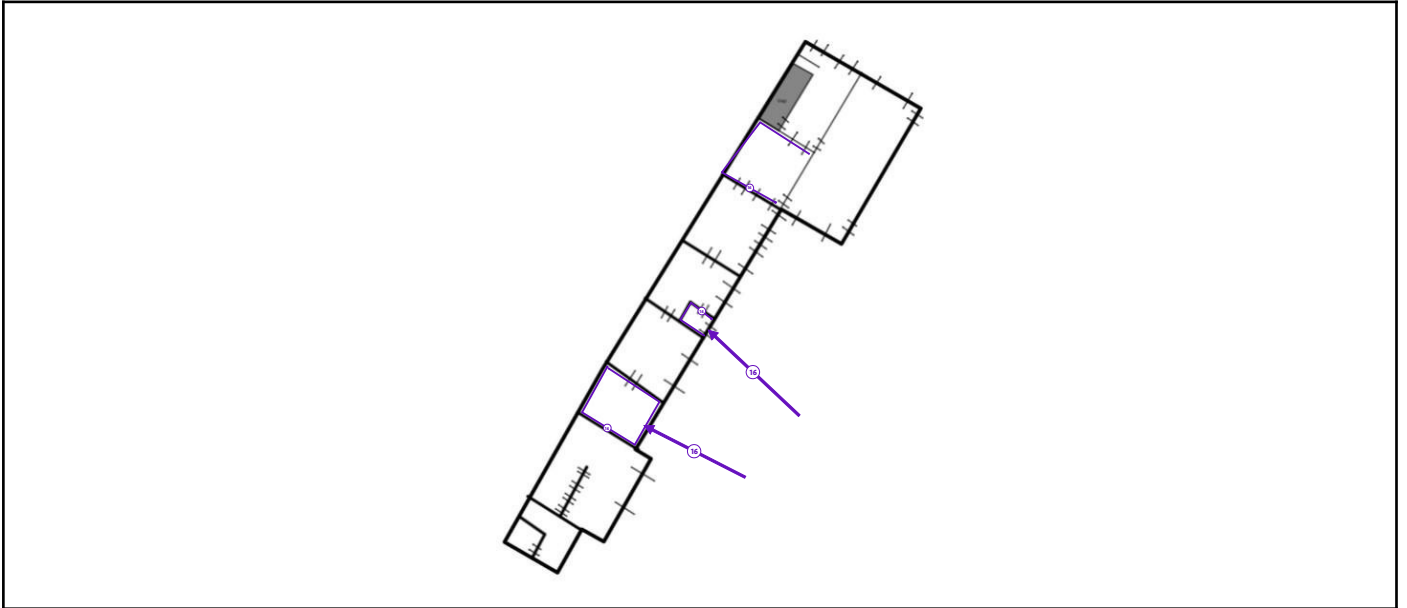
## Plan 1.12: plan gelijkvloers tegel lijn

| Beschrijving | Type | Actie |
|---|---|---|
| 16. lijn achter tegels | Advies | - |

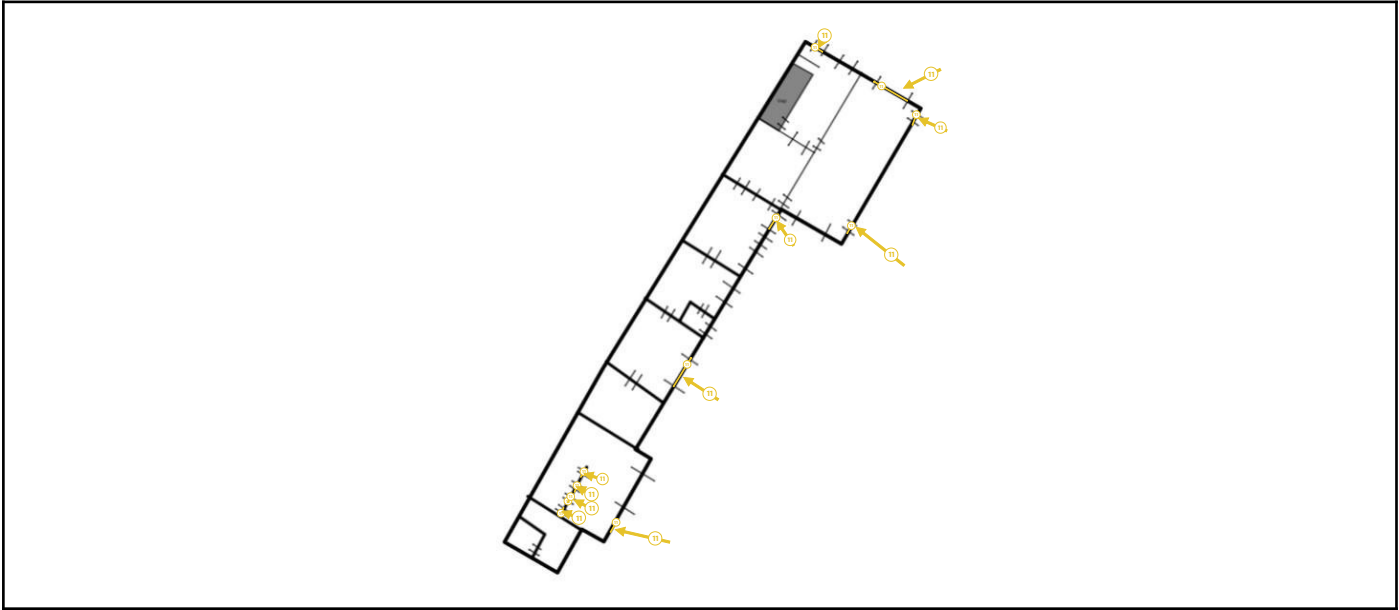
# Plan 1.13: plan gelijkvloers mastiek ramen

| Beschrijving | Type | Actie |
|---|---|---|
| 11. mastiek ramen | Asbestmateriaal | Zorgvuldig beheren |

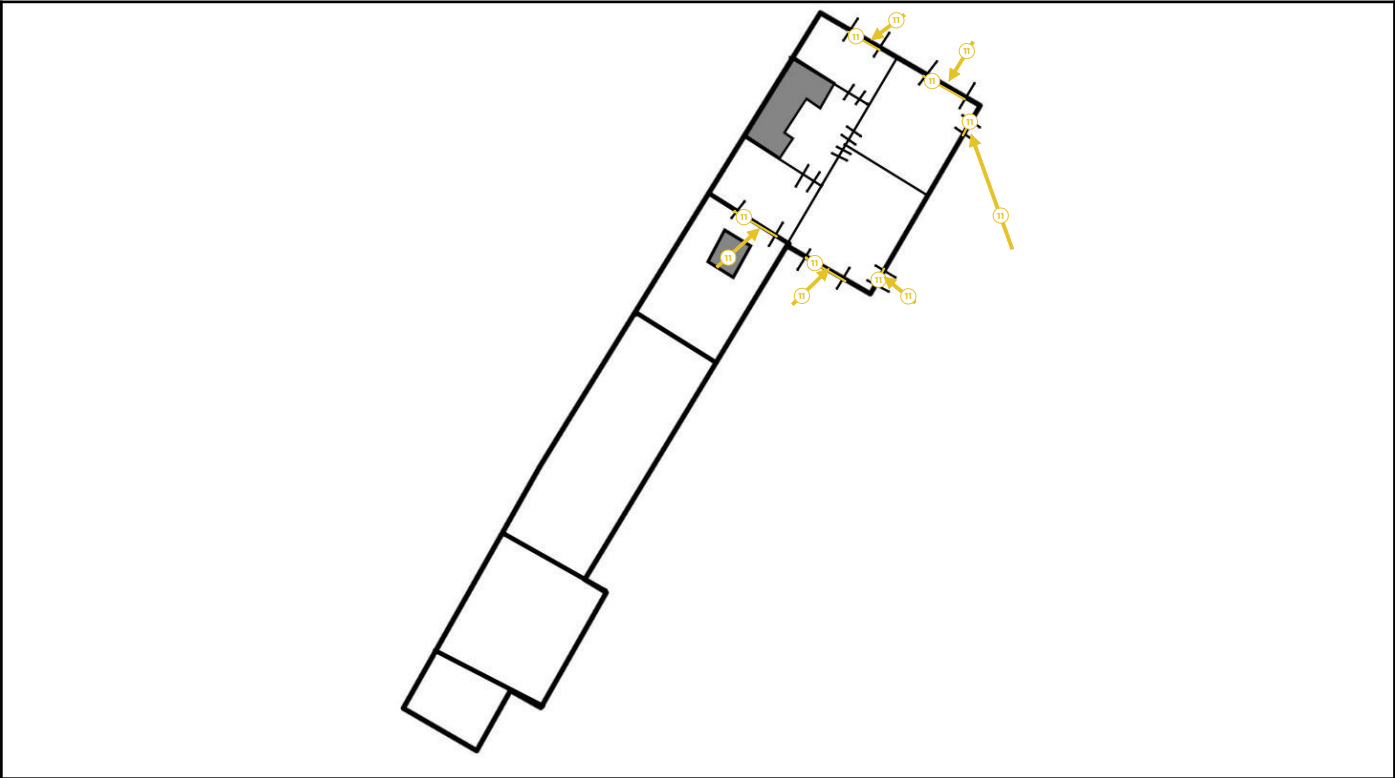
## Plan 1.14: plan 1ste verdiep mastiek ramen

| Beschrijving | Type | Actie |
|---|---|---|
| 11. mastiek ramen | Asbestmateriaal | Zorgvuldig beheren |
