Asbestinventarisatetest

Lange Violettestraat 94A, 9000 Gent

Attestnummer : 20250820-000119.000

Uitgegeven op : 20.08.2025

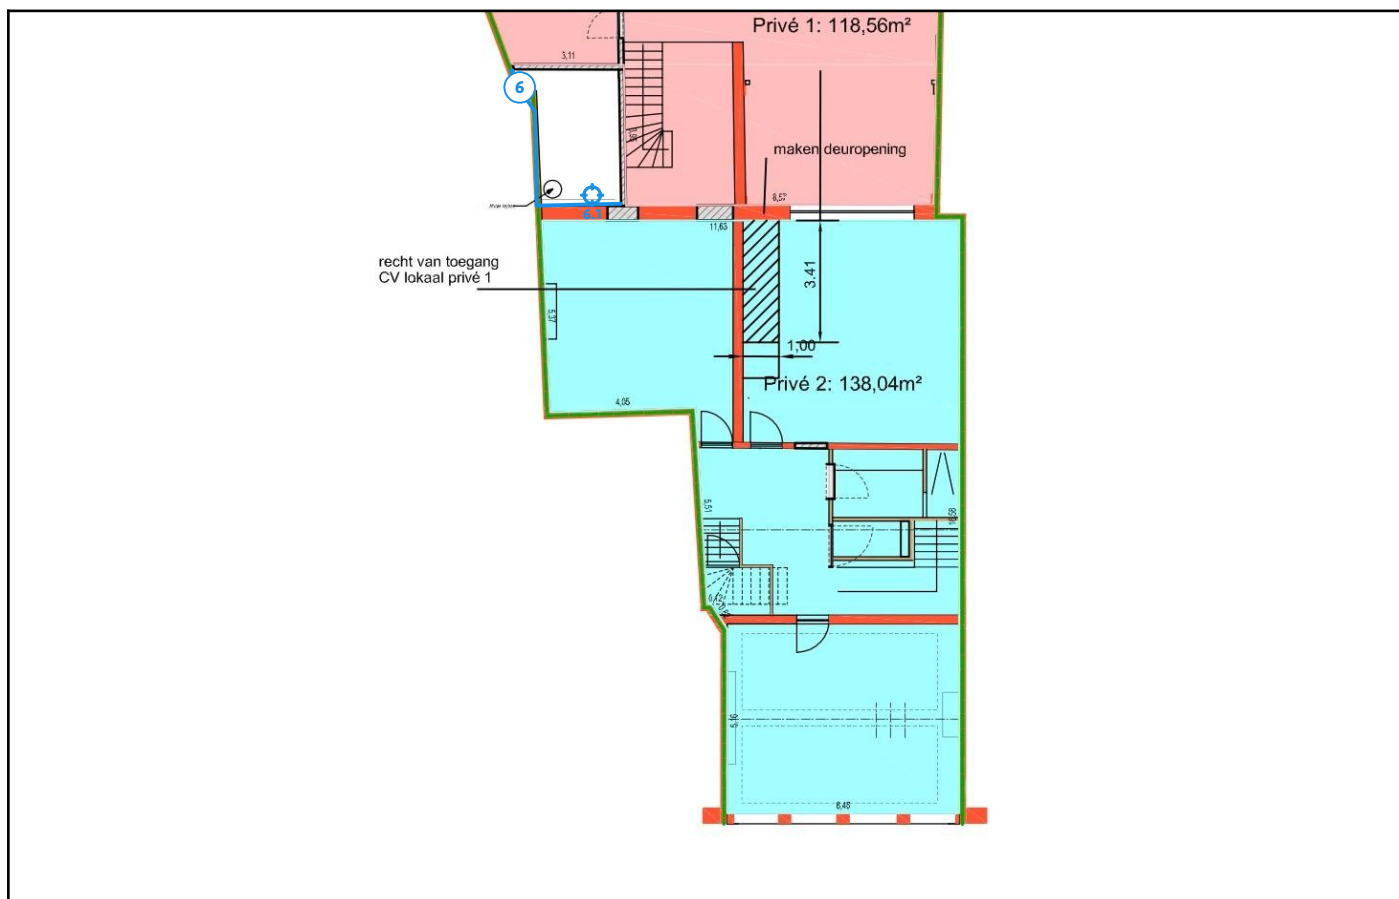
Plan 1.2: Plan gebouw +1

Beschrijving	Type	Actie
6. Cementering	Geen asbest	-
6.1 Code: 001	Puntmonster	-

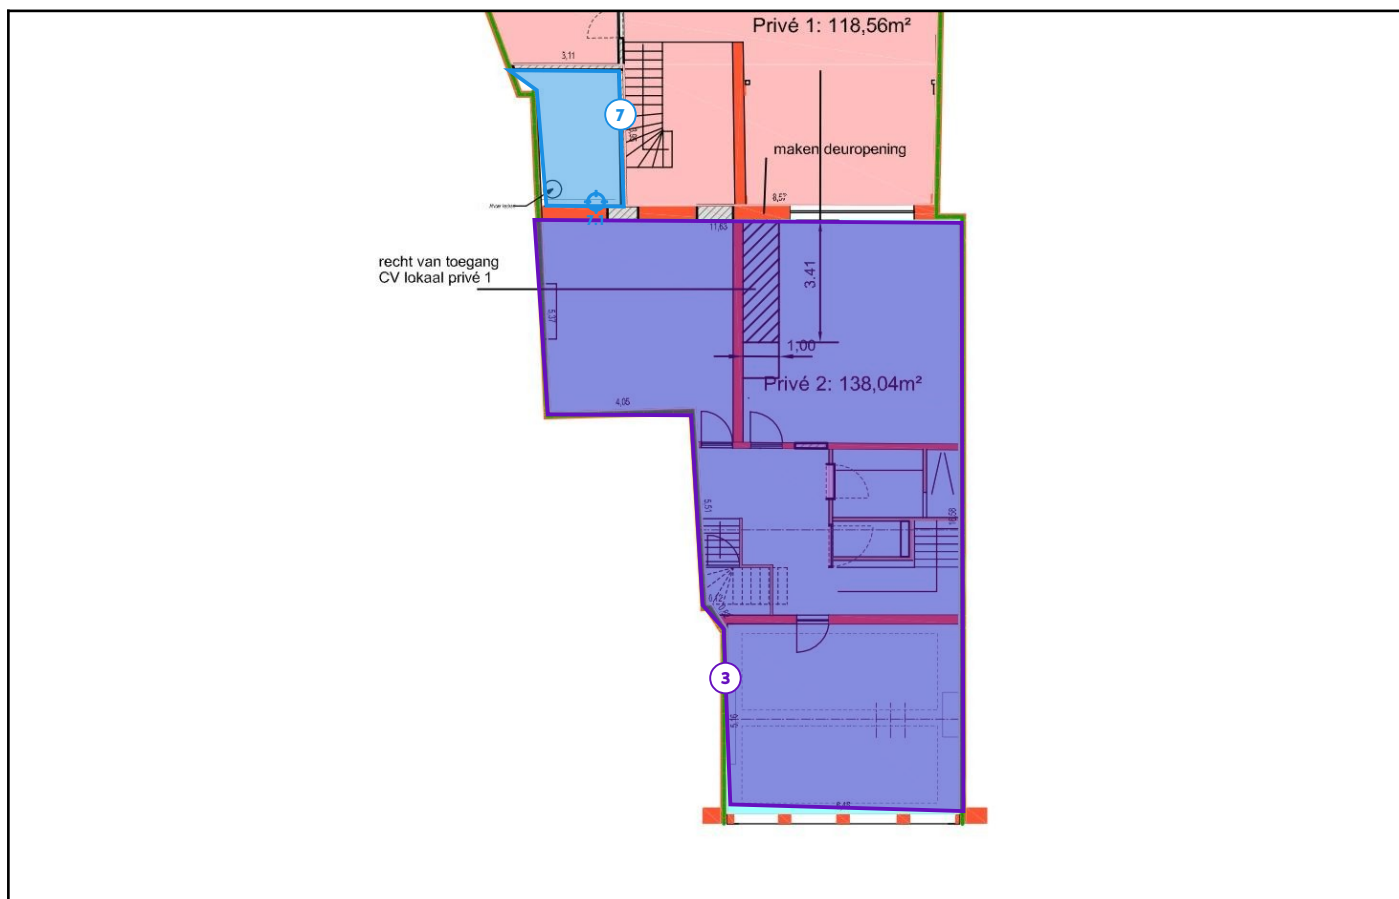
Plan 1.4: Plan gebouw +1

Beschrijving	Type	Actie
3. Plafonds: gipskarton beplating	Advies	-
7. Roofing.	Geen asbest	-
7.1 Code: 904	Puntmonster	-

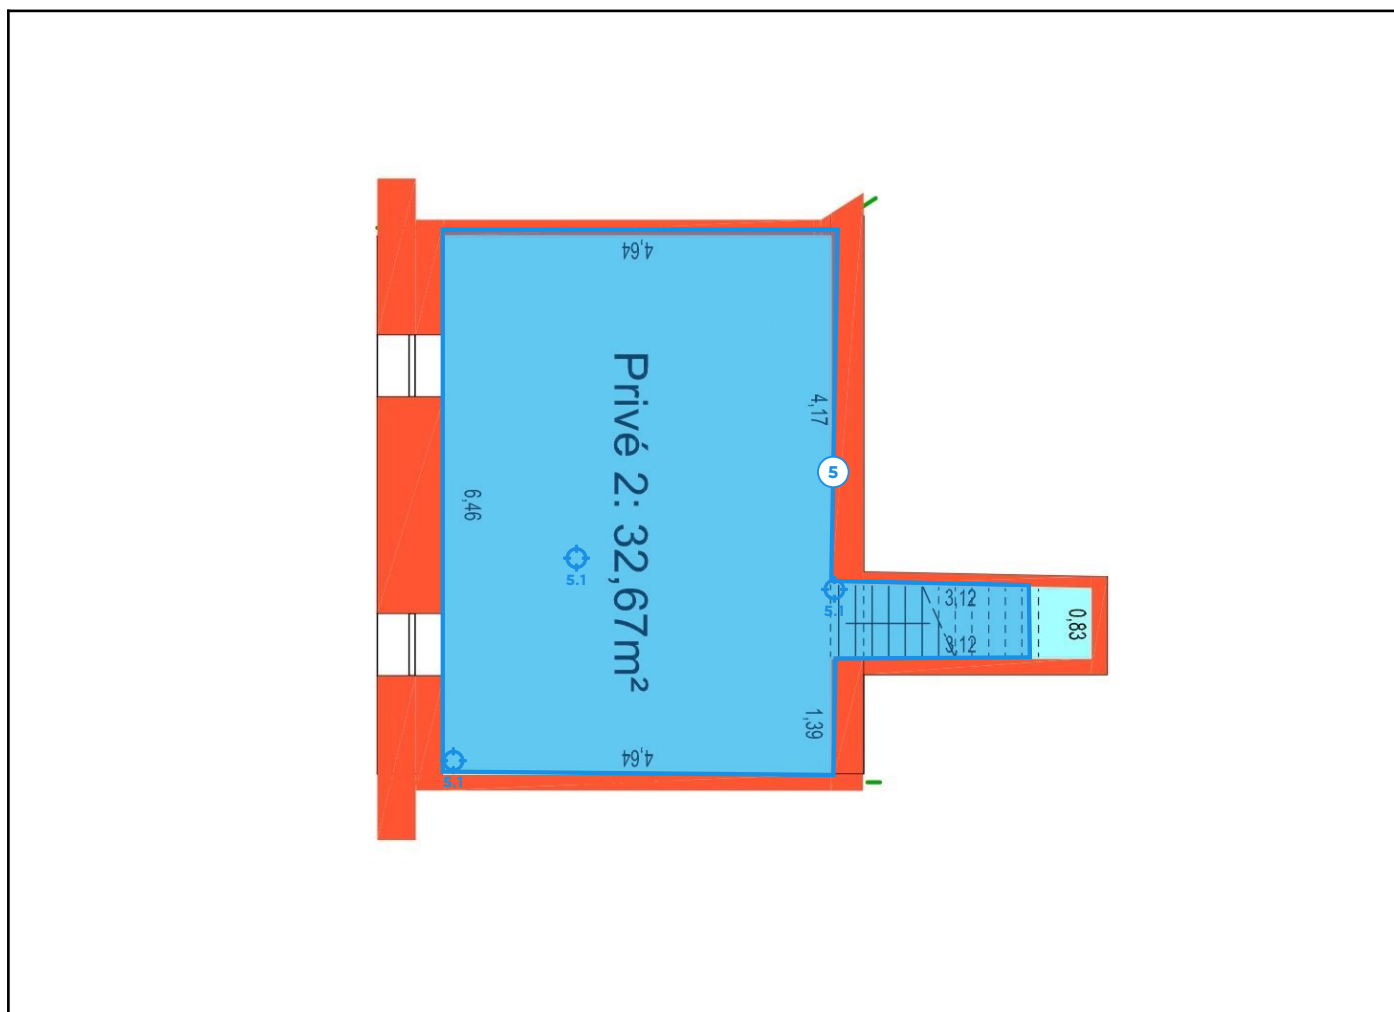
Plan 1.6: Plan kelder

Beschrijving	Type	Actie
5. Plafonds: pleisterwerk kelder	Geen asbest	-
5.1 Code: 201-K	Mengmonster	-

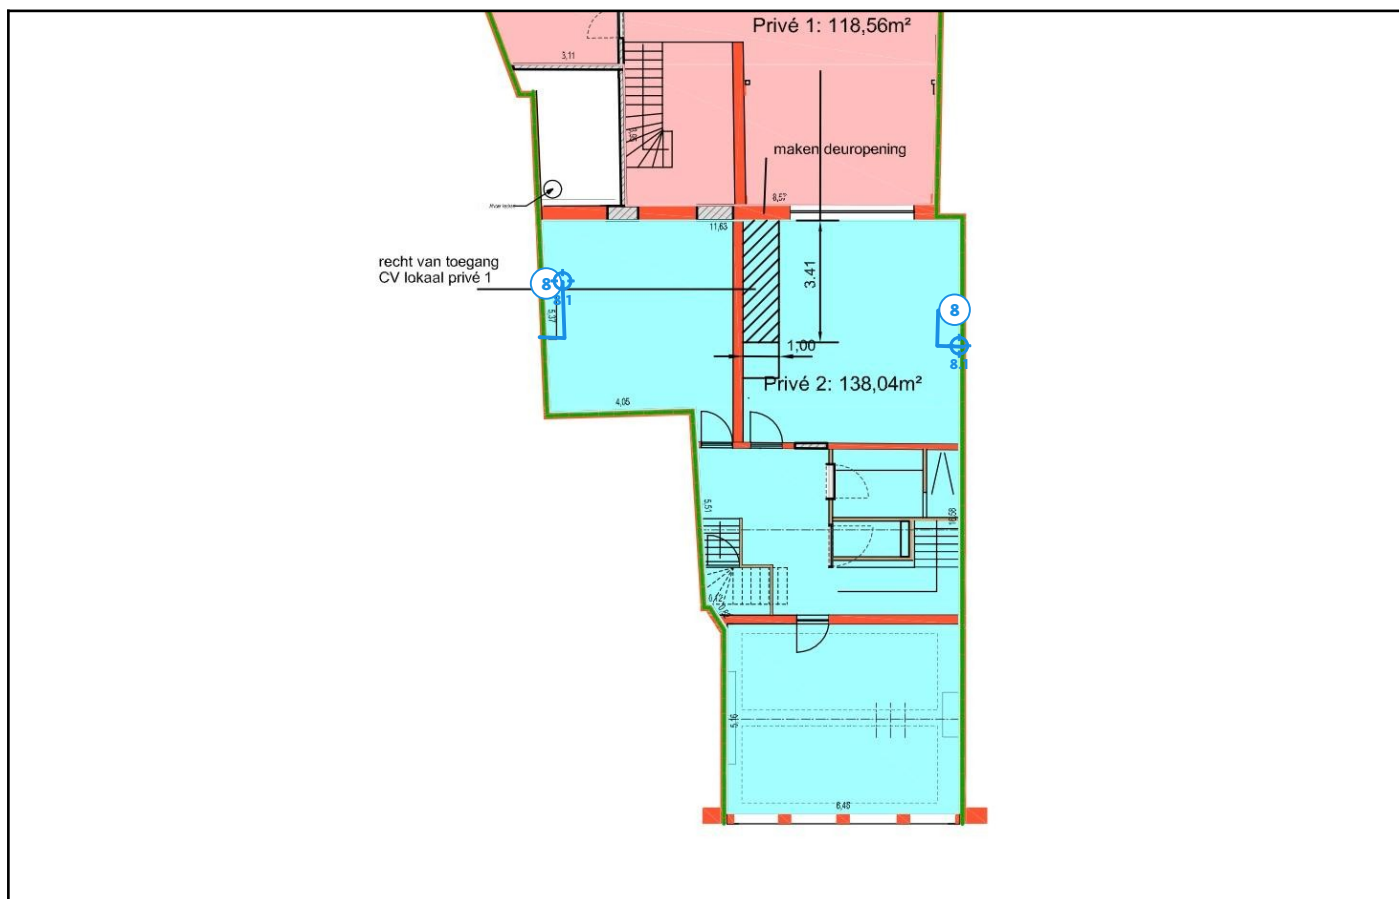
Plan 1.8: Plan gebouw +1

Beschrijving	Type	Actie
8. Wanden: pleisterwerk traphal + kelder	Geen asbest	-
8.1 Code: 101	Mengmonster	-

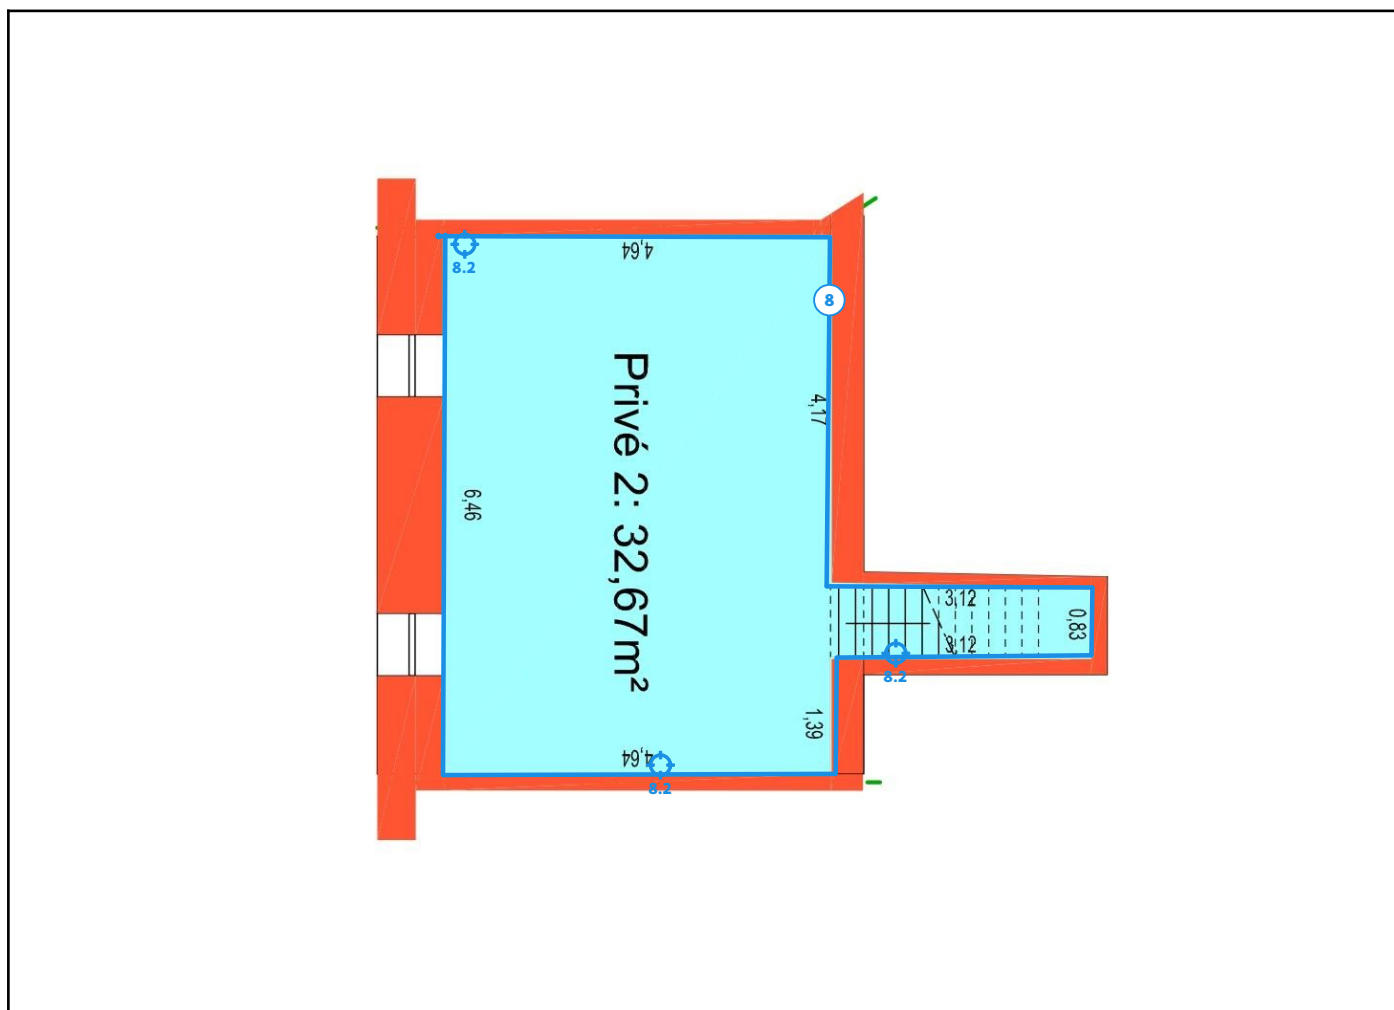
Plan 1.12: Plan kelder

Beschrijving	Type	Actie
8. Wanden: pleisterwerk traphal + kelder	Geen asbest	-
8.2 Code: 101-K	Mengmonster	-
