# Asbestinventarisatetest

Lauwstraat 18, 9051 Gent

Attestnummer : 20260216-000258.000

**Asbestveilig** (maar niet asbestvrij)

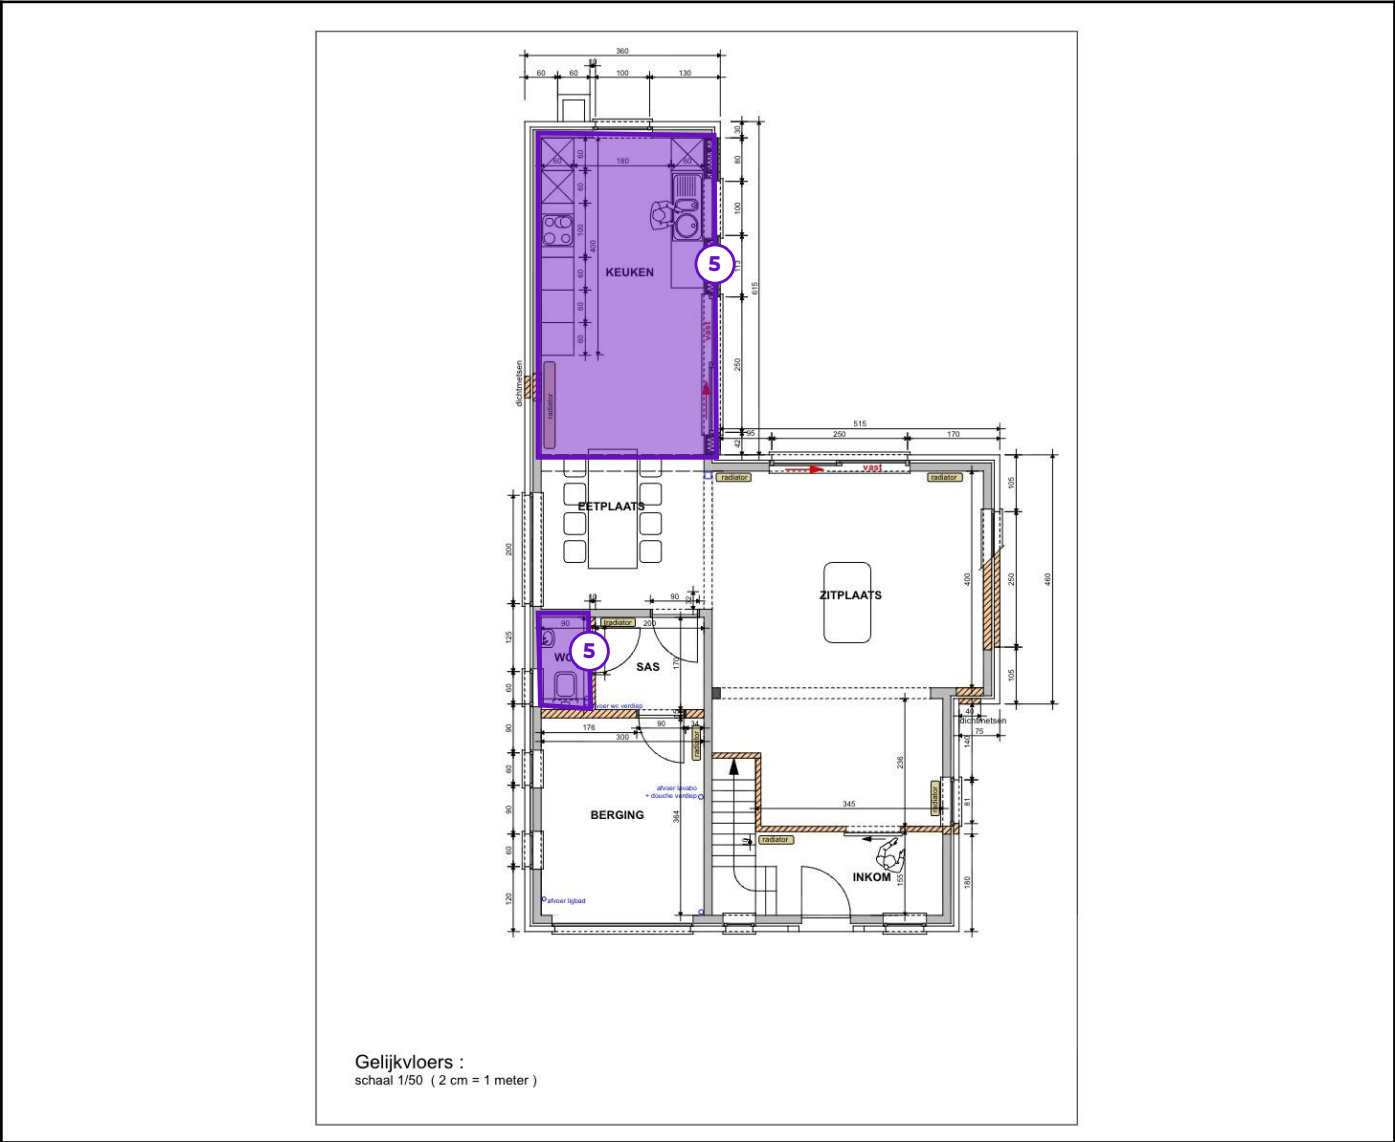
# Plan 1.3: Plan woning gvl kopie

| Beschrijving | Type | Actie |
|---|---|---|
| 5. Plafonds: gipskarton beplating | Advies | - |

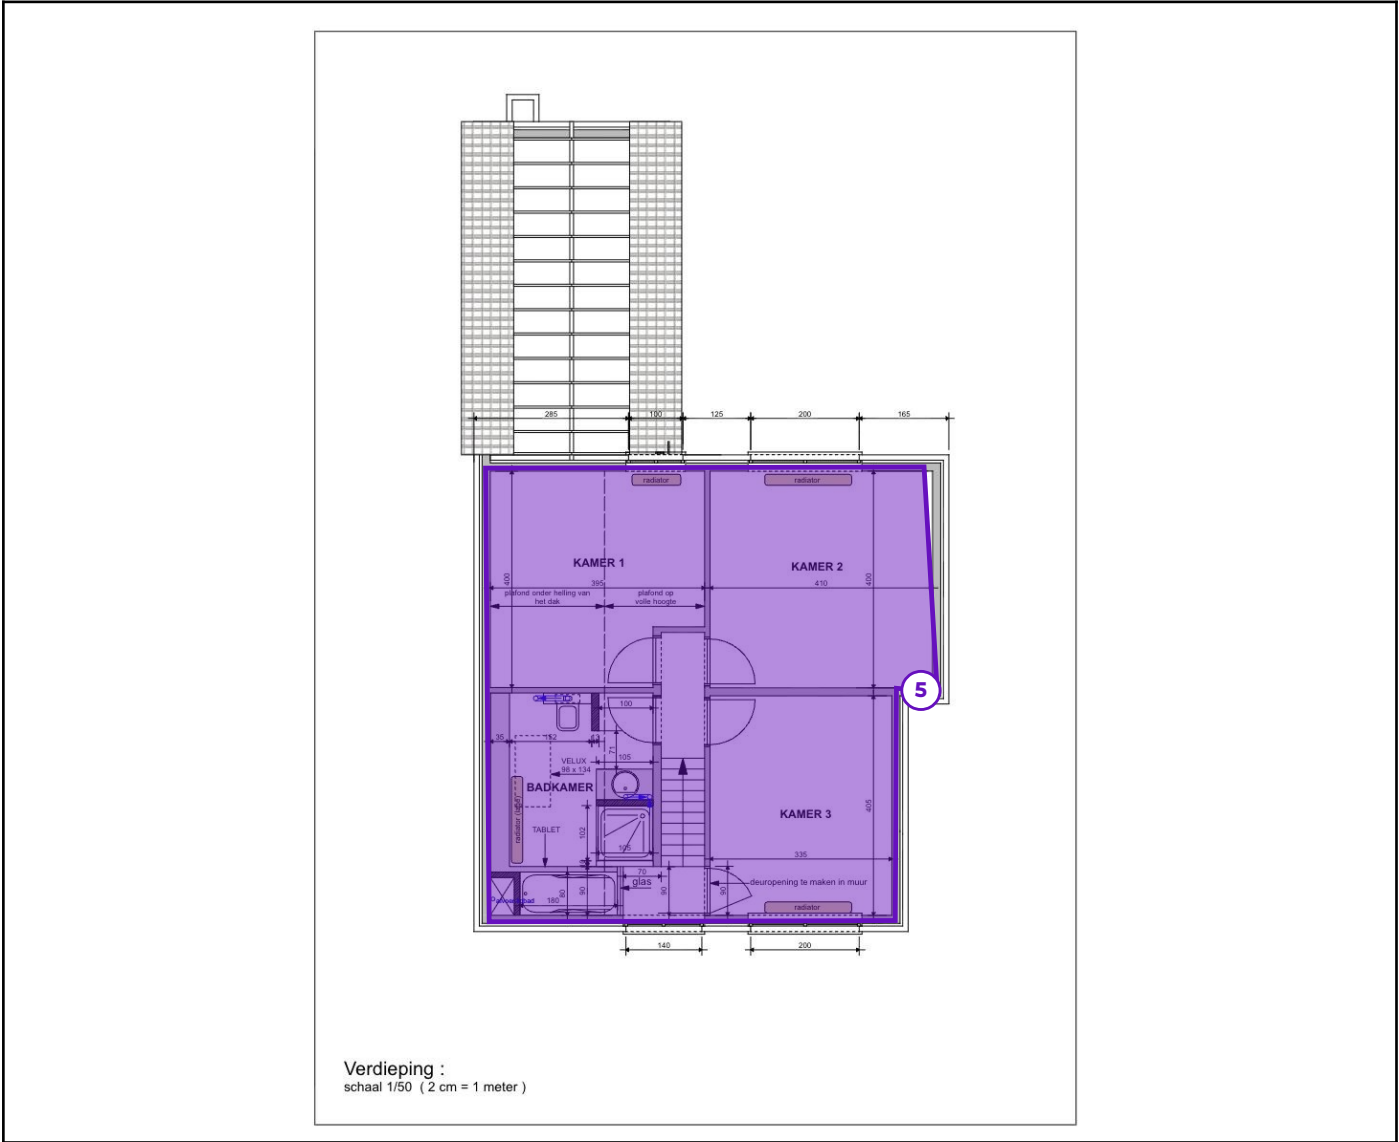
# Plan 1.5: Plan woning +1

| Beschrijving | Type | Actie |
|---|---|---|
| 5. Plafonds: gipskarton beplating | Advies | - |

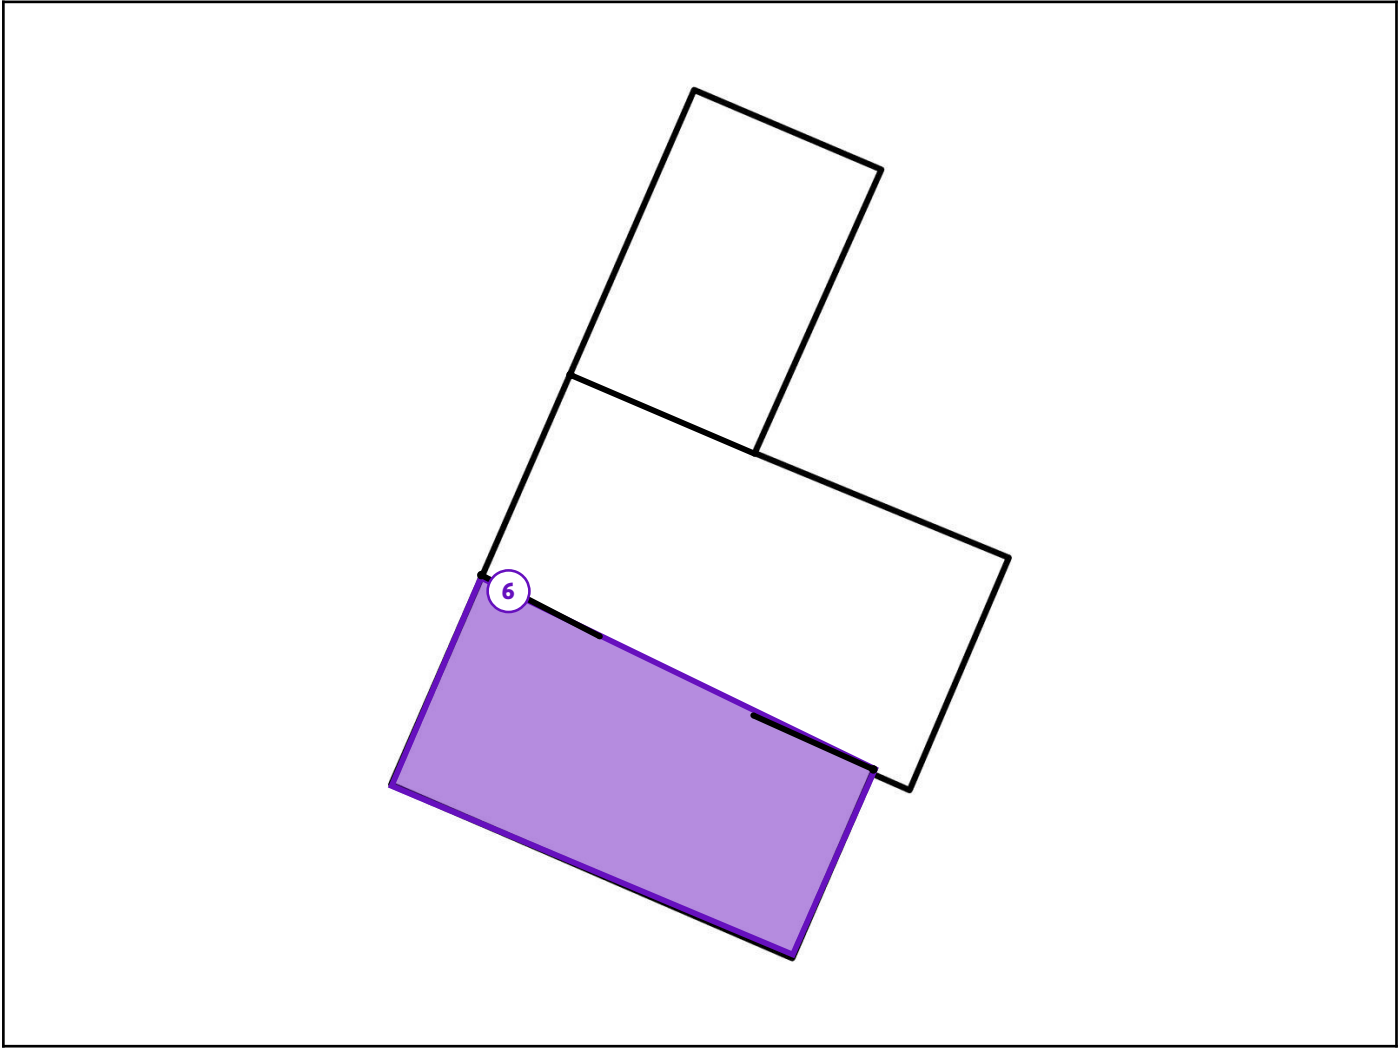
# Plan 1.6: Schema zolder

| Beschrijving | Type | Actie |
|---|---|---|
| 6. Plafonds: hout beplatingen zolder | Advies | - |

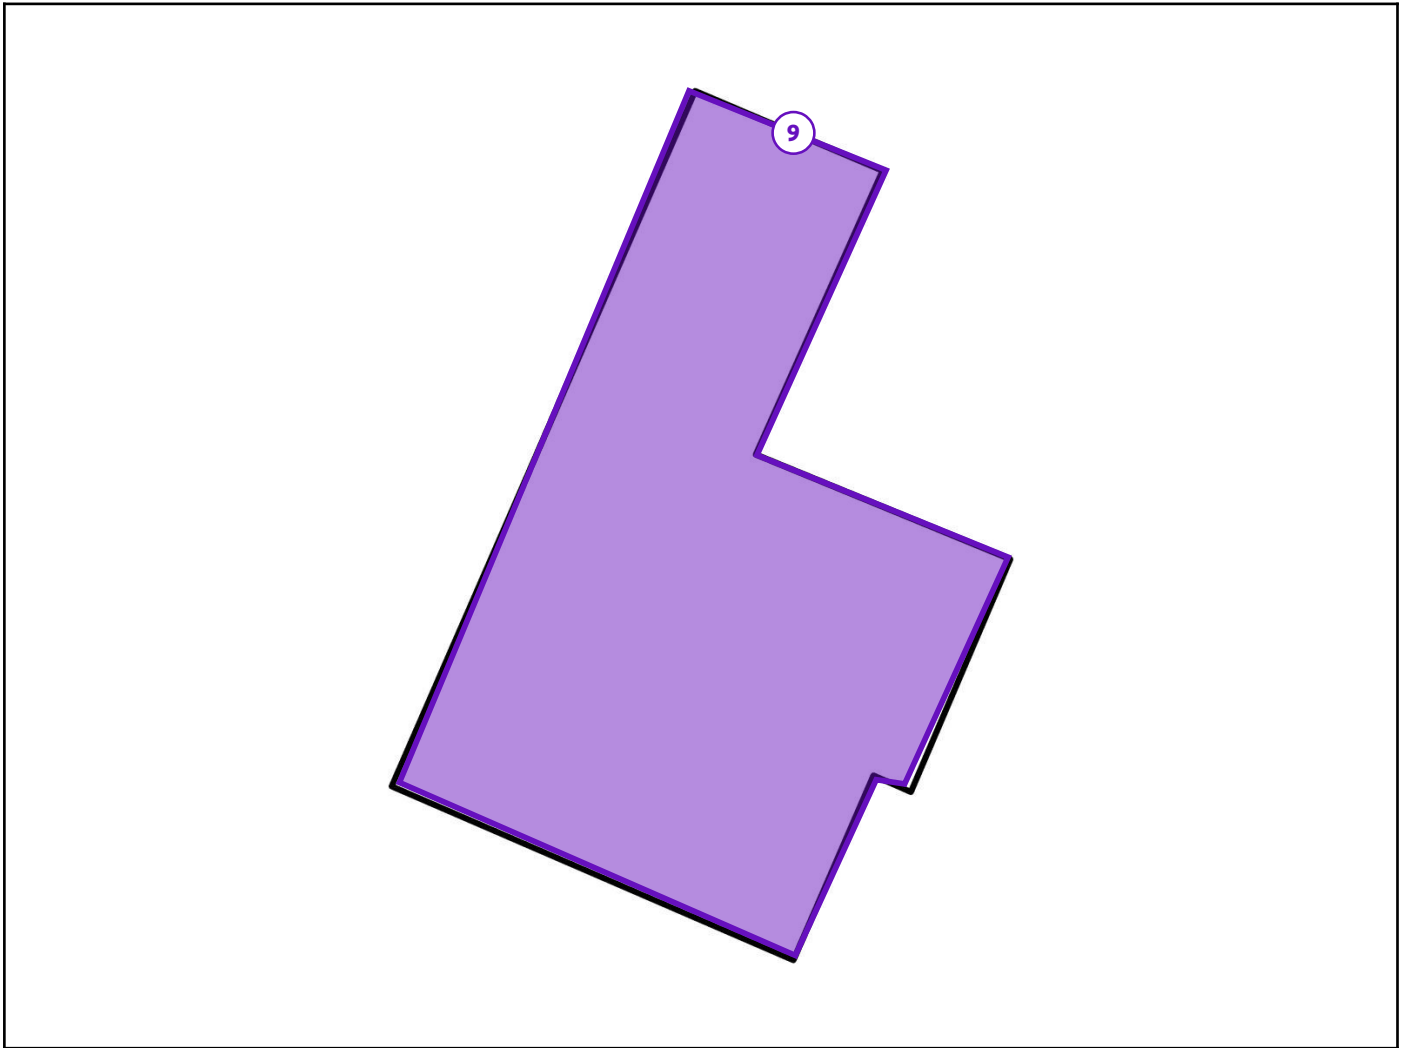
## Plan 1.9: Schema dak woning

| Beschrijving | Type | Actie |
|---|---|---|
| 9. Dakpannen woning | Overige ruimte of materiaal | - |
