Asbestinventarisatetest

Plotersgracht 12, 9000 Gent

Attestnummer : 20241205-000557.000

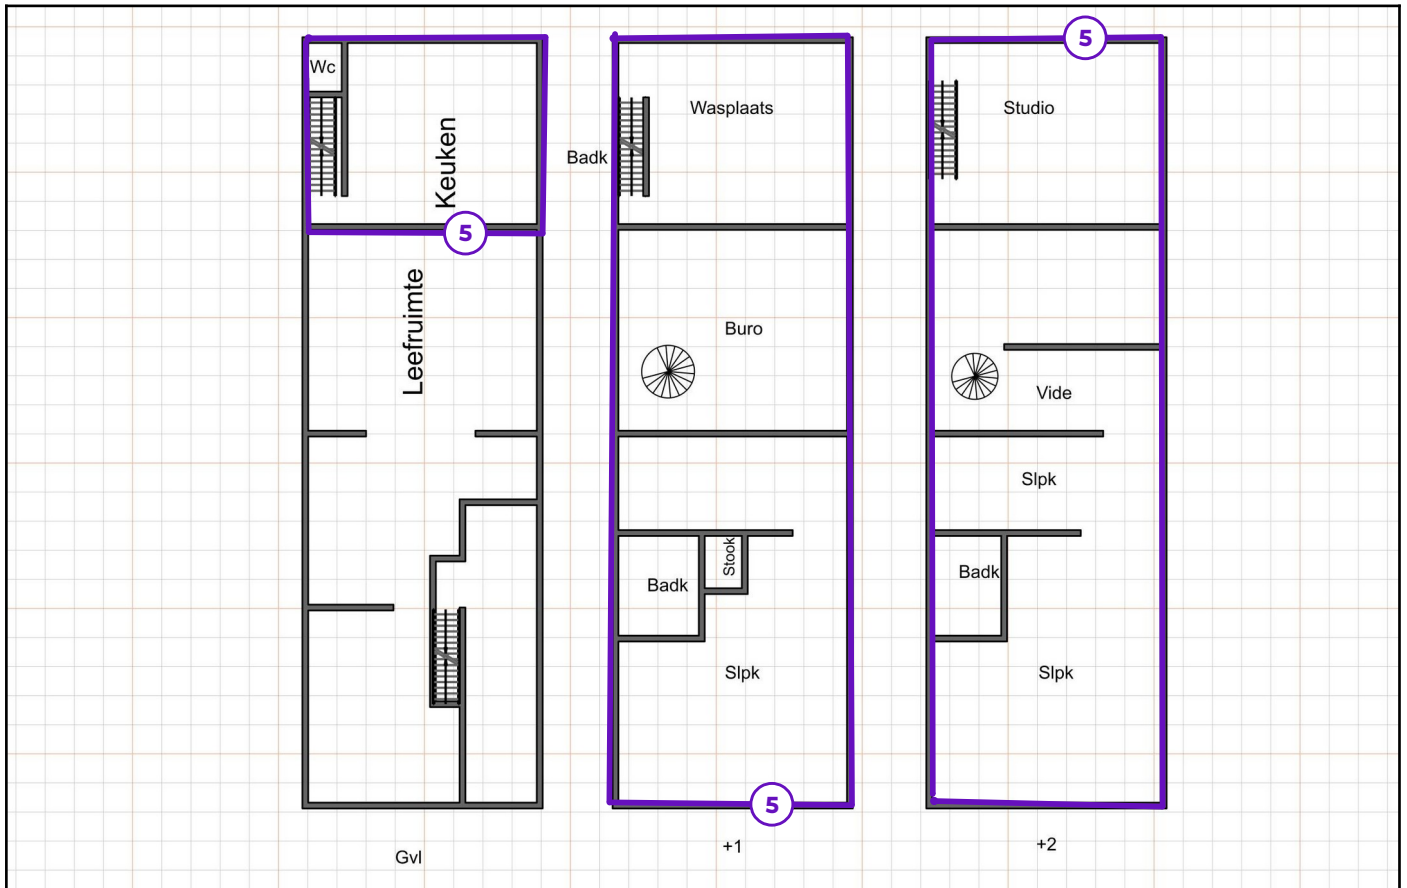
Plan 1.1: Schema woning

Beschrijving	Type	Actie
5. 1005. Plafonds: gipskarton beplating.	Advies	-

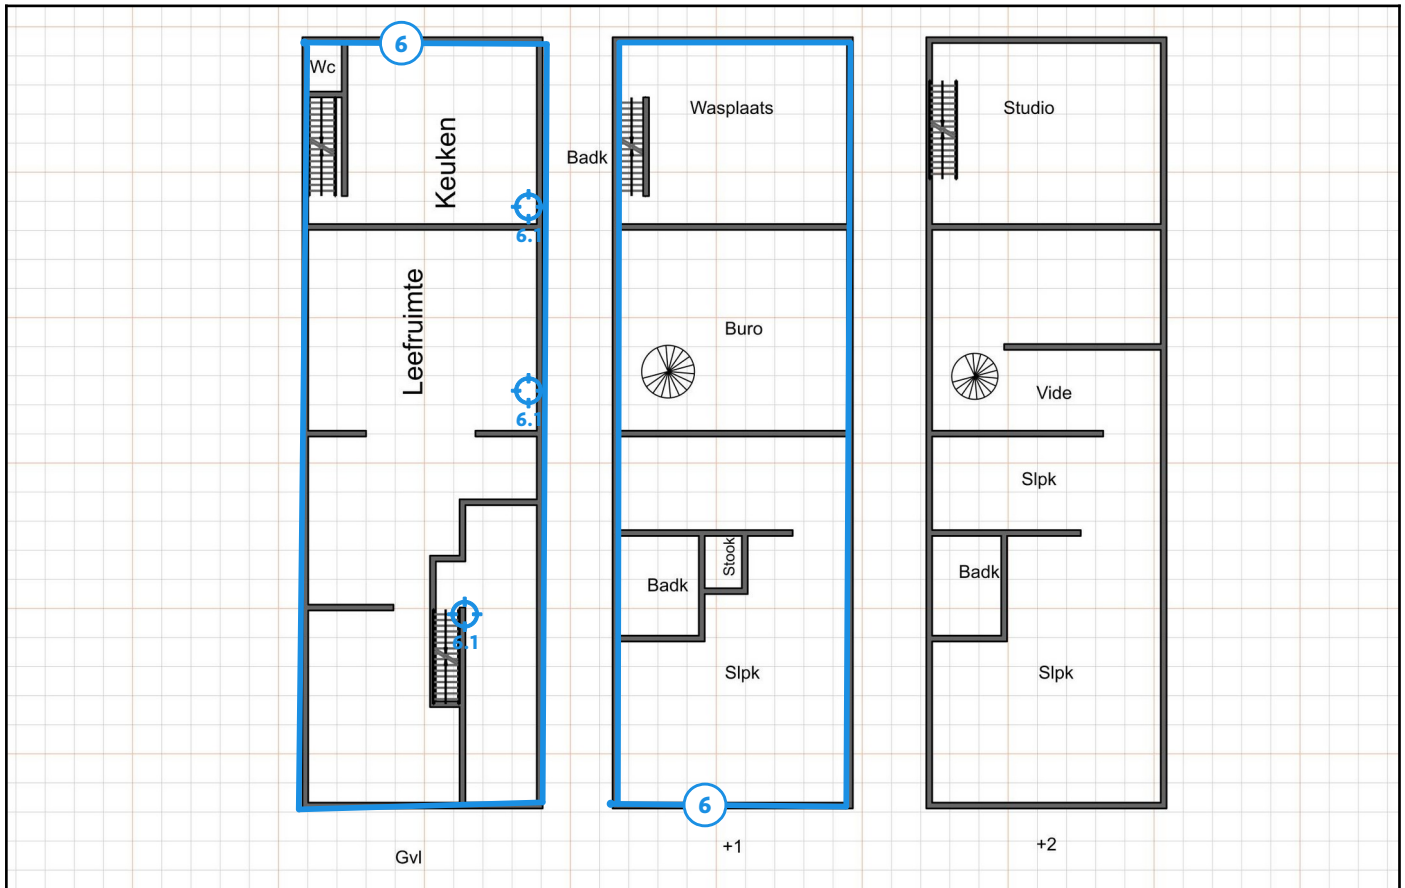
Plan 1.2: Schema woning

Beschrijving	Type	Actie
6. 101. Wanden: pleisterwerk.	Geen asbest	-
6.1 Code: 101	Mengmonster	-
