Asbestinventarisatetest

Peperstraat 5, 9000 Gent
Gemeenschappelijke delen

Attestnummer : 20251101-000550.000

Zone 1: Hoofdgebouw

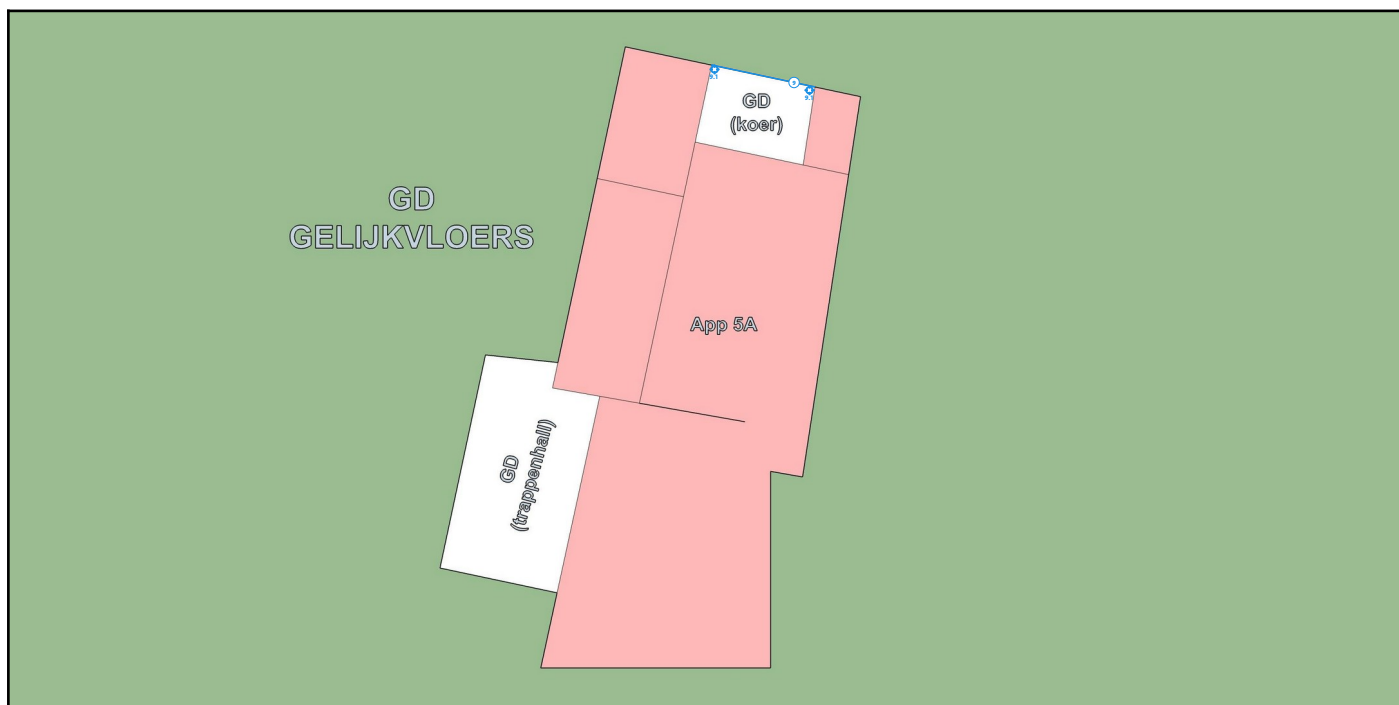
Plan 1.1: _gd gelijkvloers - crepi koer

Beschrijving	Type	Actie
9. Crepi muur koer	Geen asbest	-
9.1 Code: MM 1 : crepi muur koer	Mengmonster	-

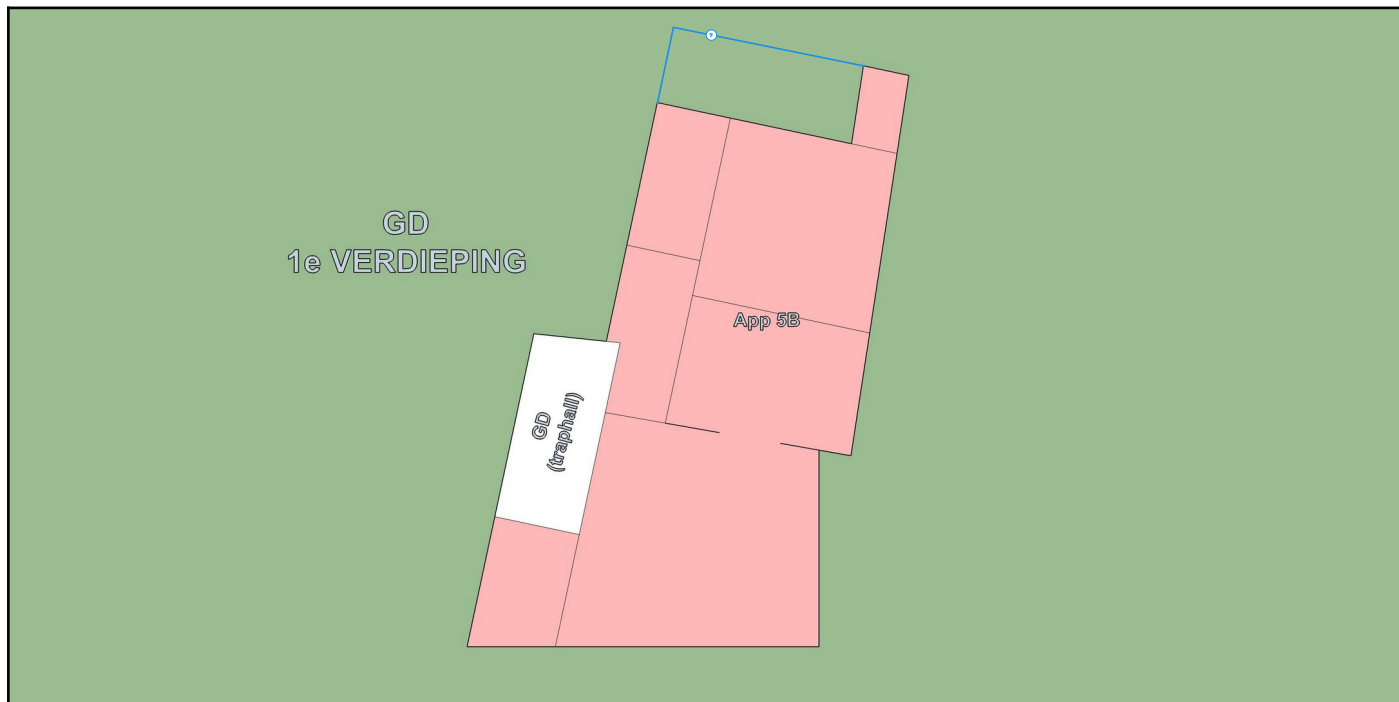
Plan 1.2: _gd 1e - crepi

Beschrijving	Type	Actie
9. Crepi muur koer	Geen asbest	-

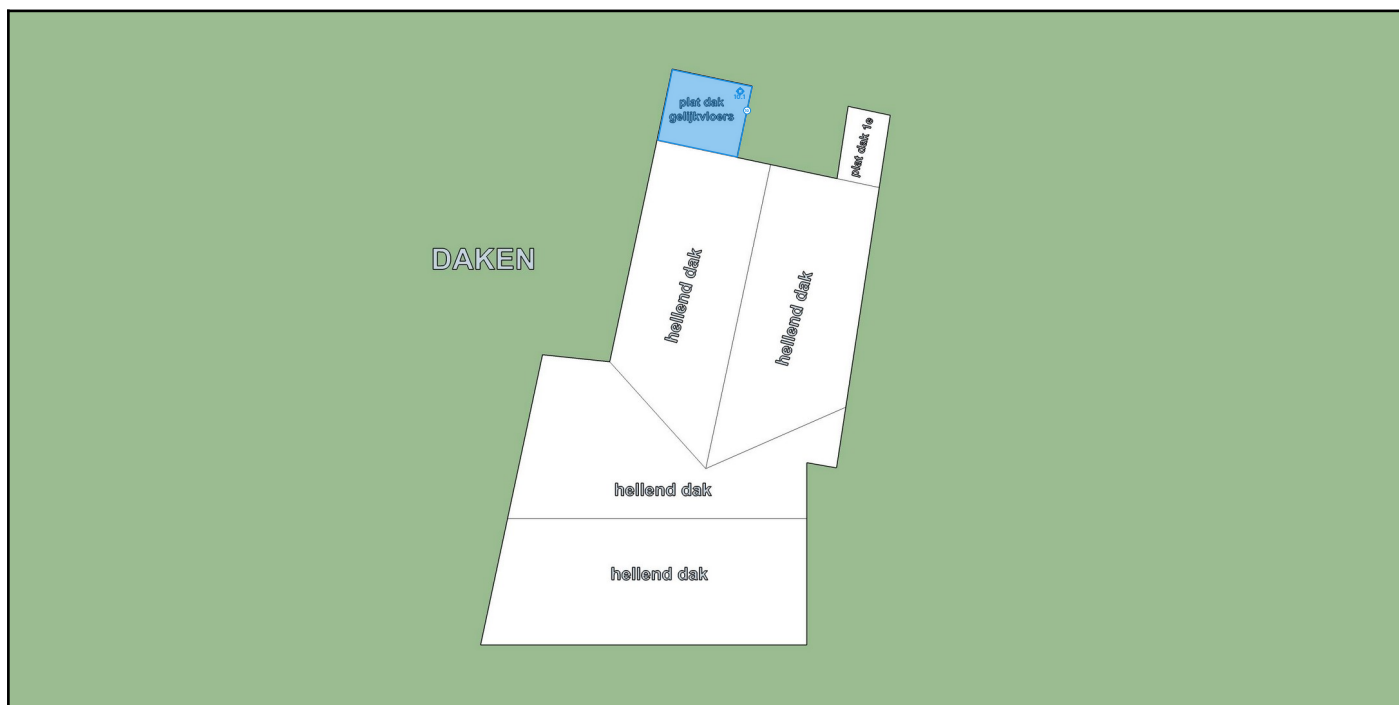
Plan 1.3: _daken - roofing

Beschrijving	Type	Actie
10. _Roofing (NA)	Geen asbest	-
10.1 Code: MM 2 : roofing	Puntmonster	-

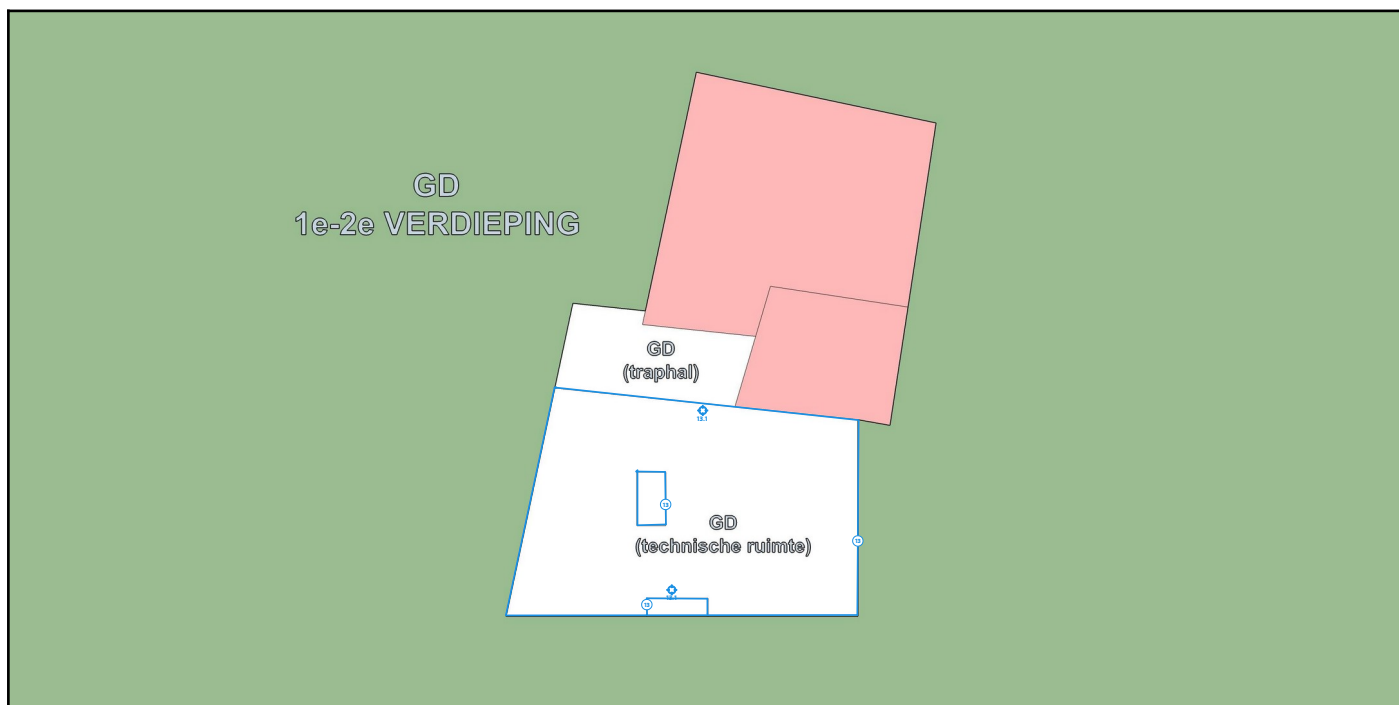
Plan 1.5: _gd 1e-2e - pleister muren techn. ruimte

Beschrijving	Type	Actie
13. _Pleisterwerk wanden technische ruimte (tss 1e en 2e)	Geen asbest	-
13.1 Code: MM 5 : pleister wanden 2e	Mengmonster	-

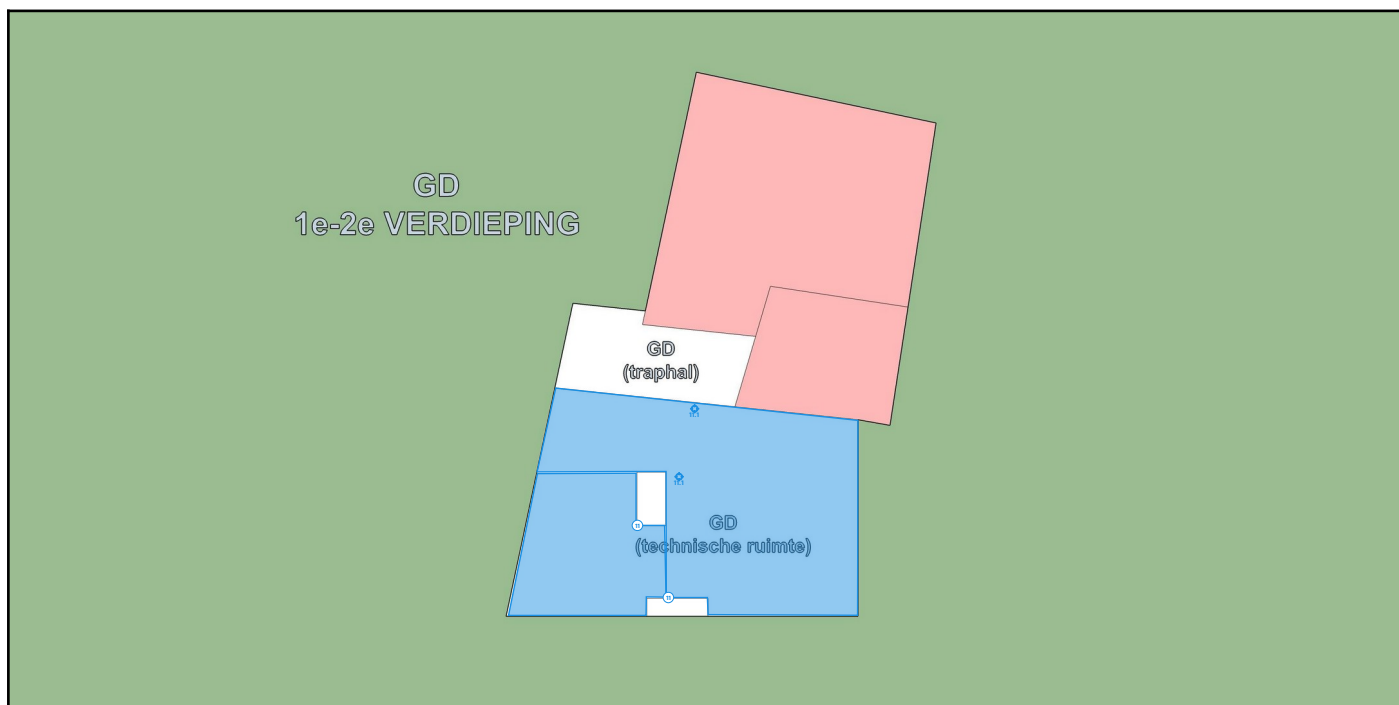
Plan 1.6: _gd 1e-2e - pleister plafond techn. ruimte

Beschrijving	Type	Actie
11. _Pleisterwerk plafond technische ruimte (tss 1e en 2e).	Geen asbest	-
11.1 Code: MM 6 : pleister plafond 2e	Mengmonster	-

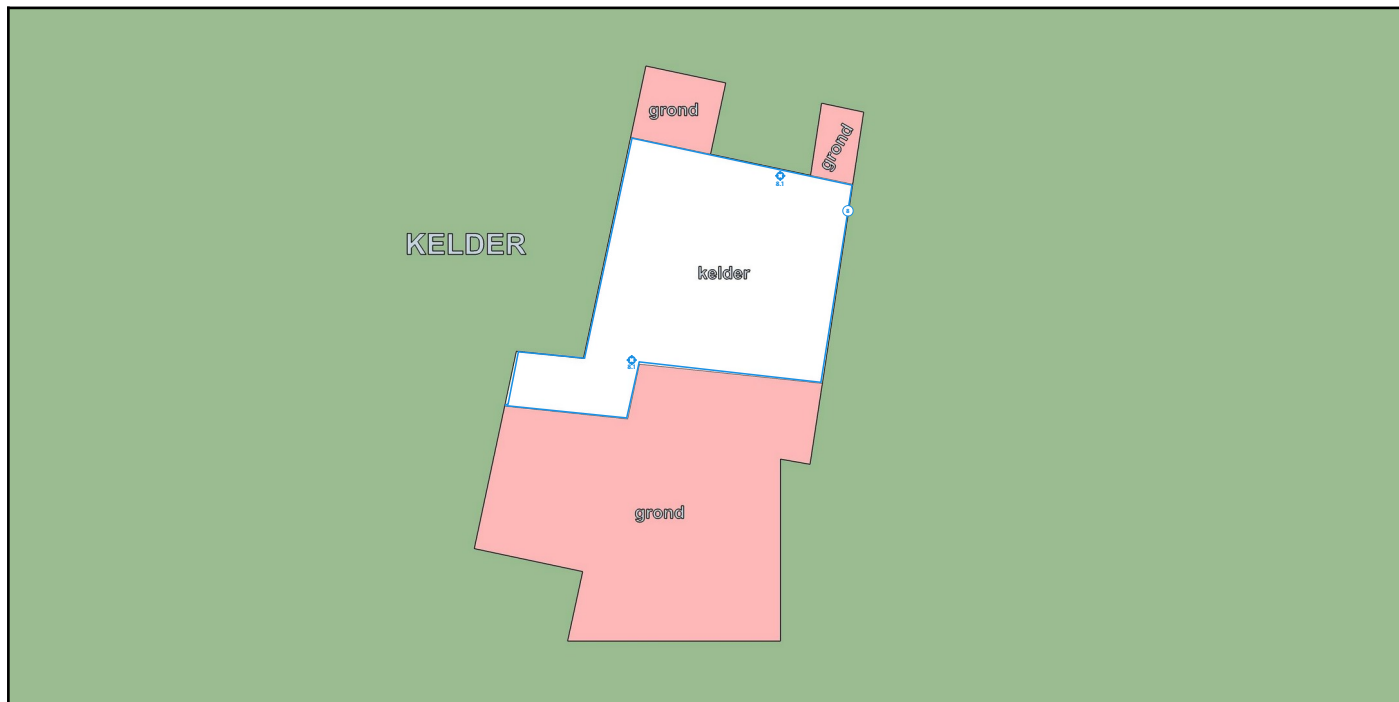
Plan 1.7: _kelder - cementering muren

Beschrijving	Type	Actie
8. Cementering kelder	Geen asbest	-
8.1 Code: MM 7 : cementering kelder	Mengmonster	-

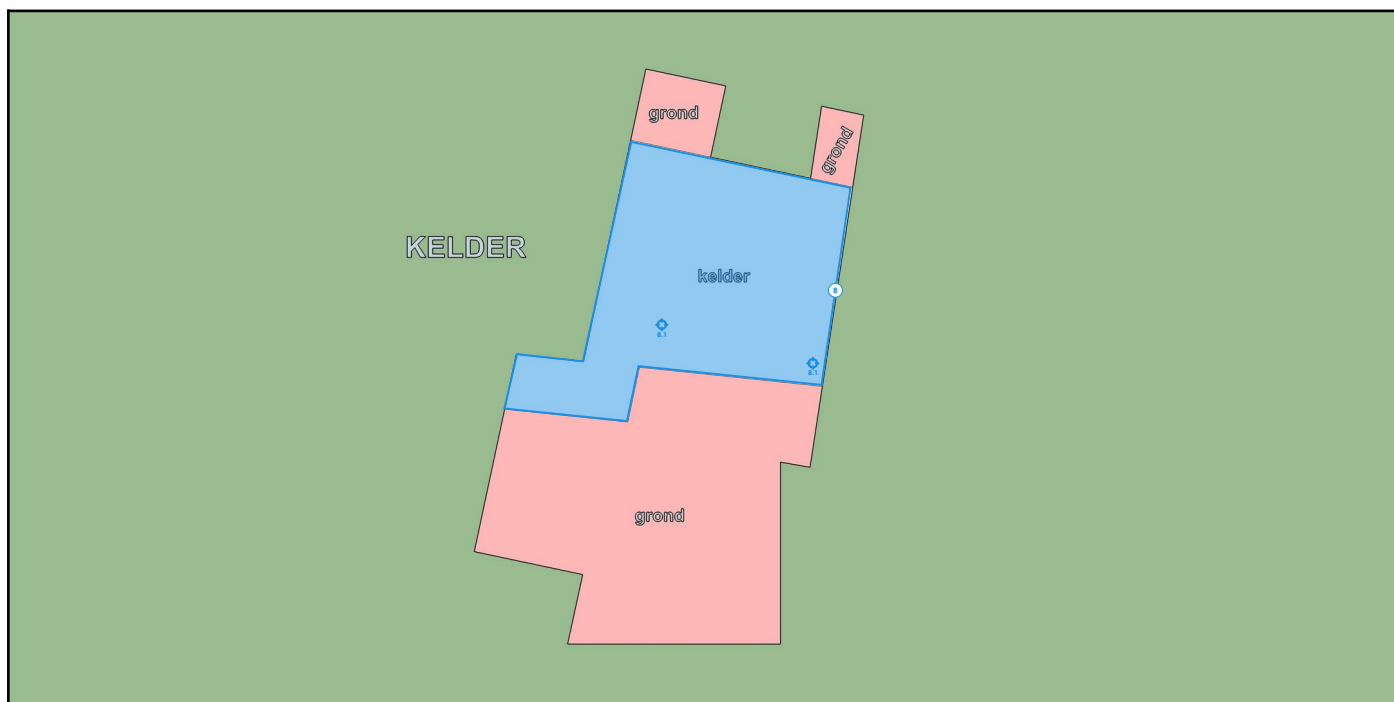
Plan 1.8: _kelder - cementering plafond

Beschrijving	Type	Actie
8. Cementering kelder	Geen asbest	-
8.1 Code: MM 7 : cementering kelder	Mengmonster	-

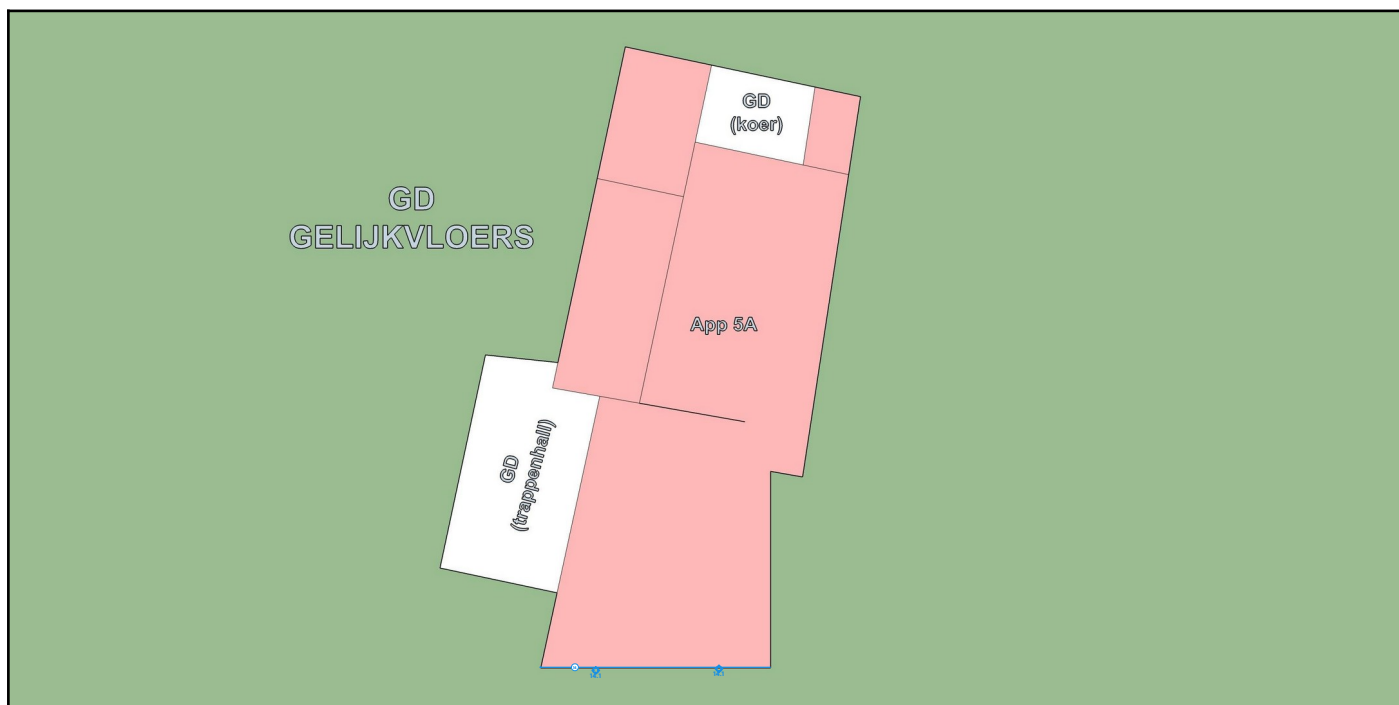
Plan 1.9: _gd gelijkvloers - crepi voorgevel

Beschrijving	Type	Actie
14. Crepi voorgevel	Geen asbest	-
14.1 Code: MM 8 : crepi VGvl	Mengmonster	-

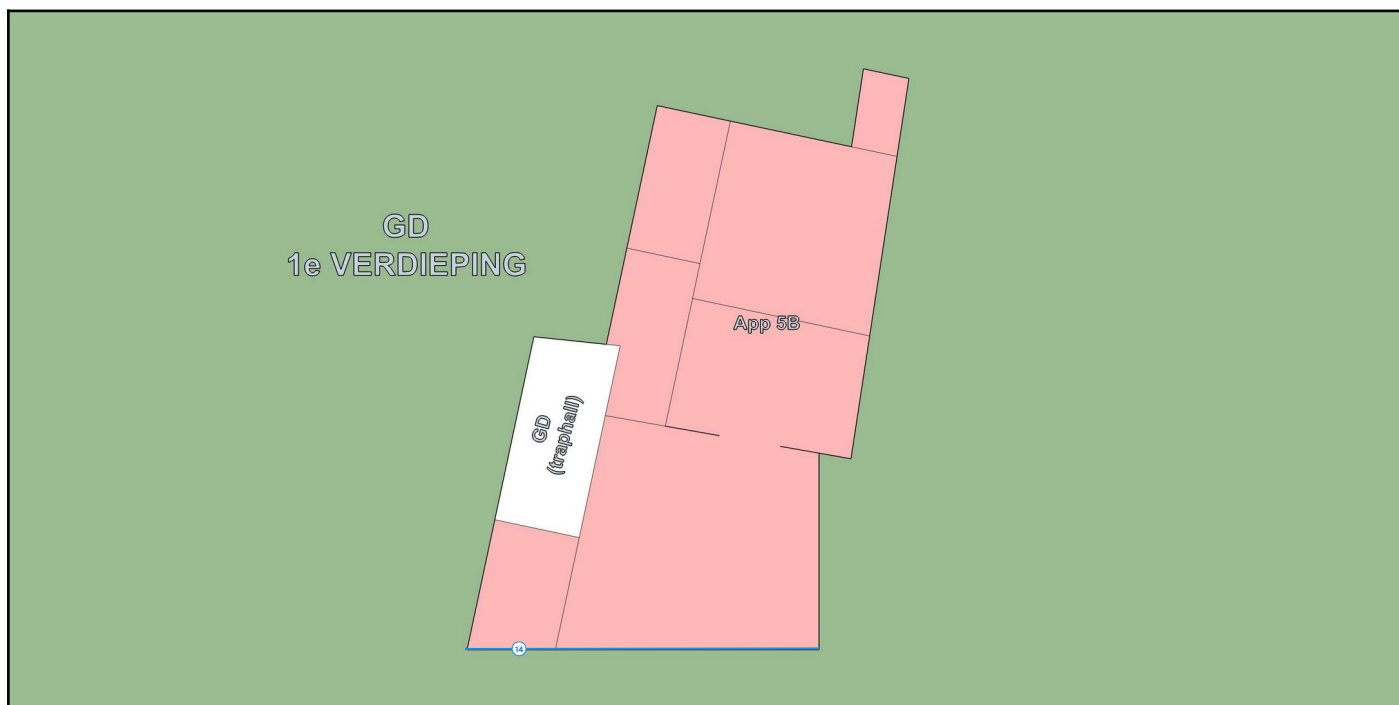
Plan 1.10: _gd 1e - crepi voorgevel

Beschrijving	Type	Actie
14. Crepi voorgevel	Geen asbest	-

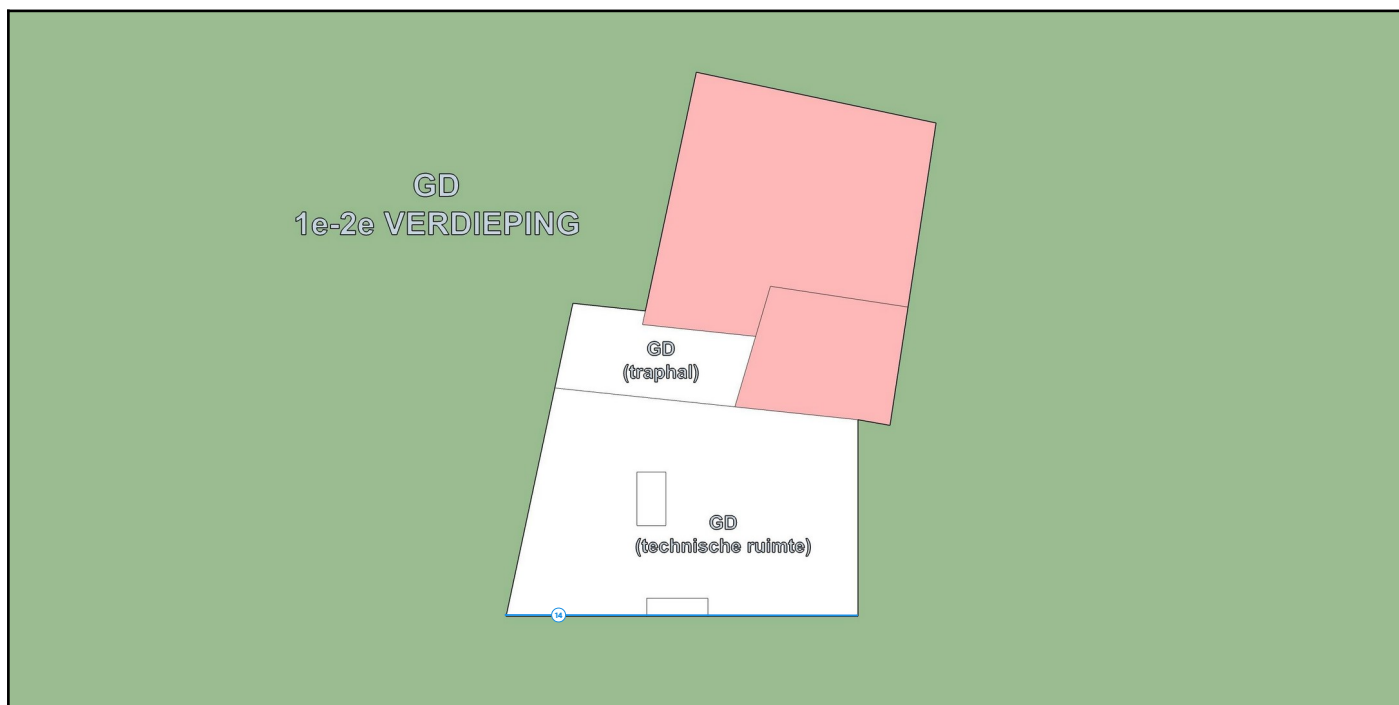
Plan 1.11: _gd 1e-2e - crepi voorgevel

Beschrijving	Type	Actie
14. Crepi voorgevel	Geen asbest	-

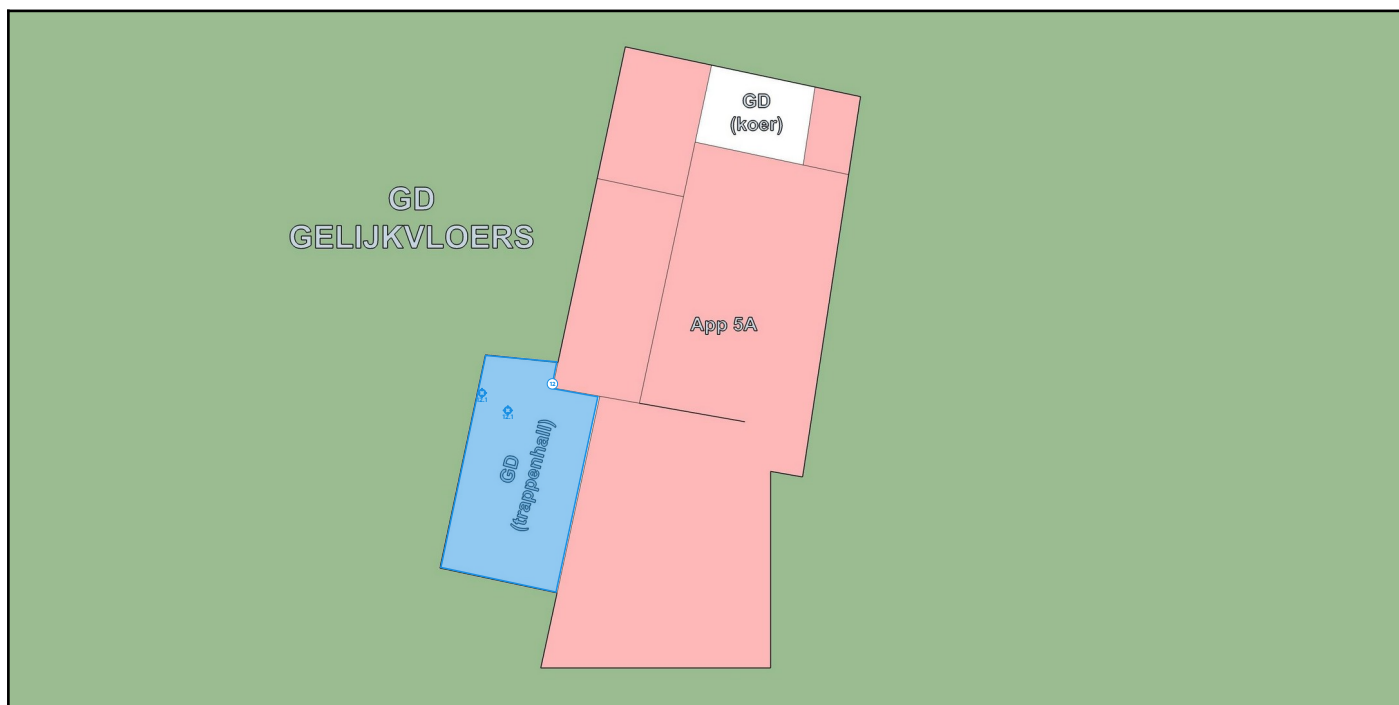
Plan 1.12: _gd gelijkvloers - pleister trappenhall

Beschrijving	Type	Actie
12. _Pleisterwerk trappenhall (GD)	Geen asbest	-
12.1 Code: MM 9 : trappenhall pleister	Mengmonster	-

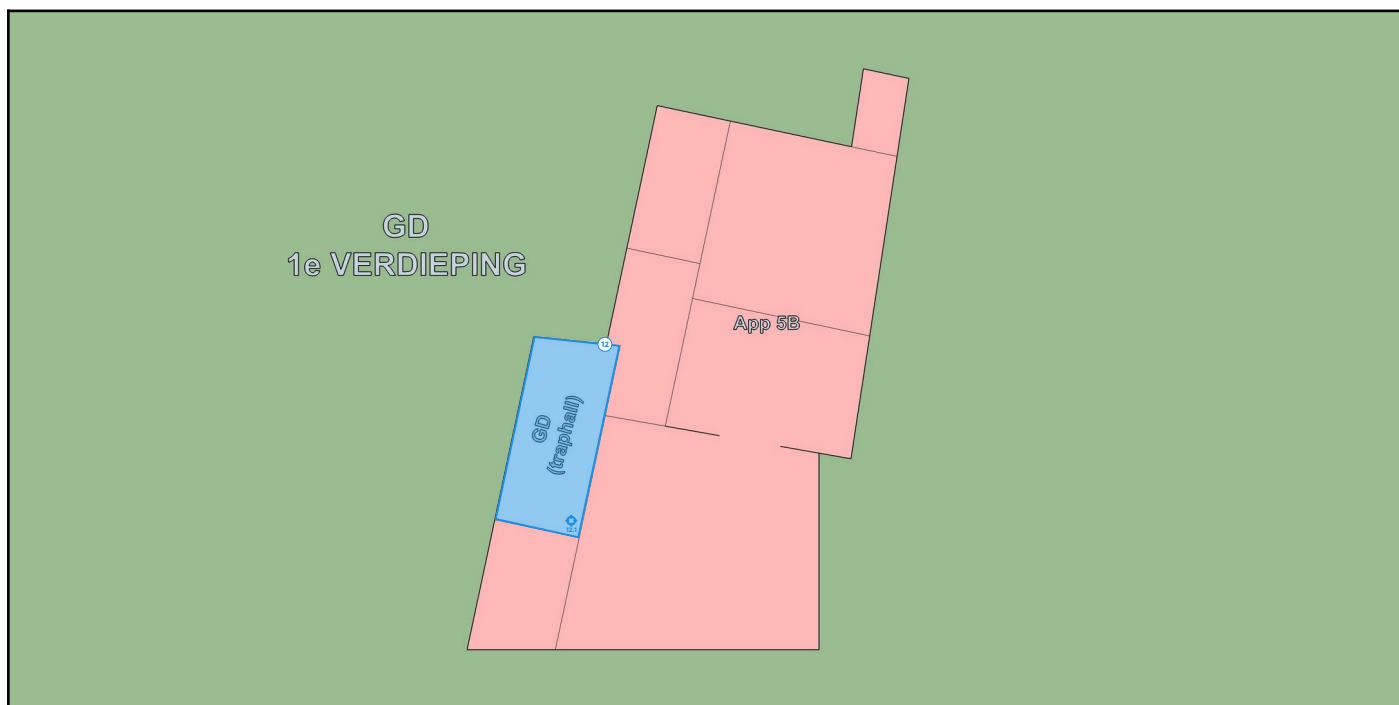
Plan 1.13: _gd 1e - pleister trappenhall

Beschrijving	Type	Actie
12. _Pleisterwerk trappenhall (GD)	Geen asbest	-
12.1 Code: MM 9 : trappenhall pleister	Mengmonster	-

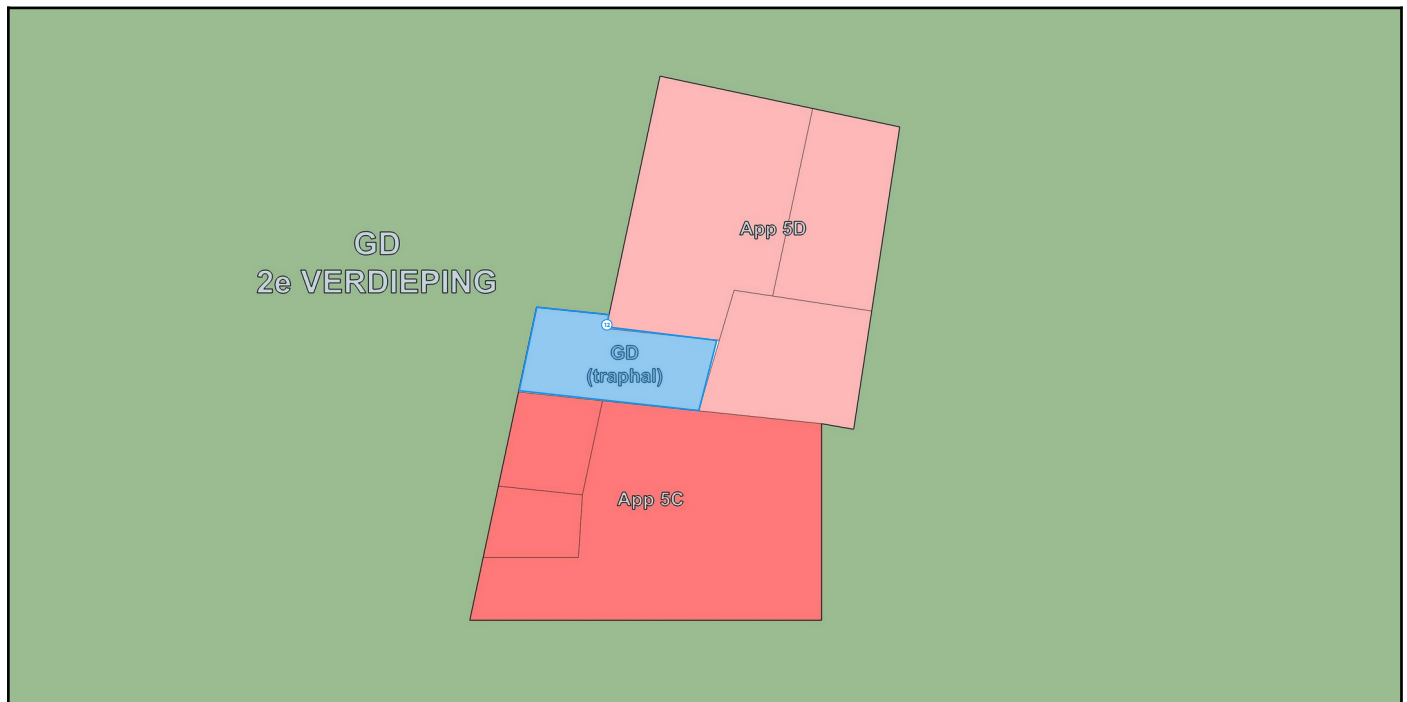
Plan 1.14: _gd 2e - pleister trappenhall

Beschrijving	Type	Actie
12. _Pleisterwerk trappenhall (GD)	Geen asbest	-

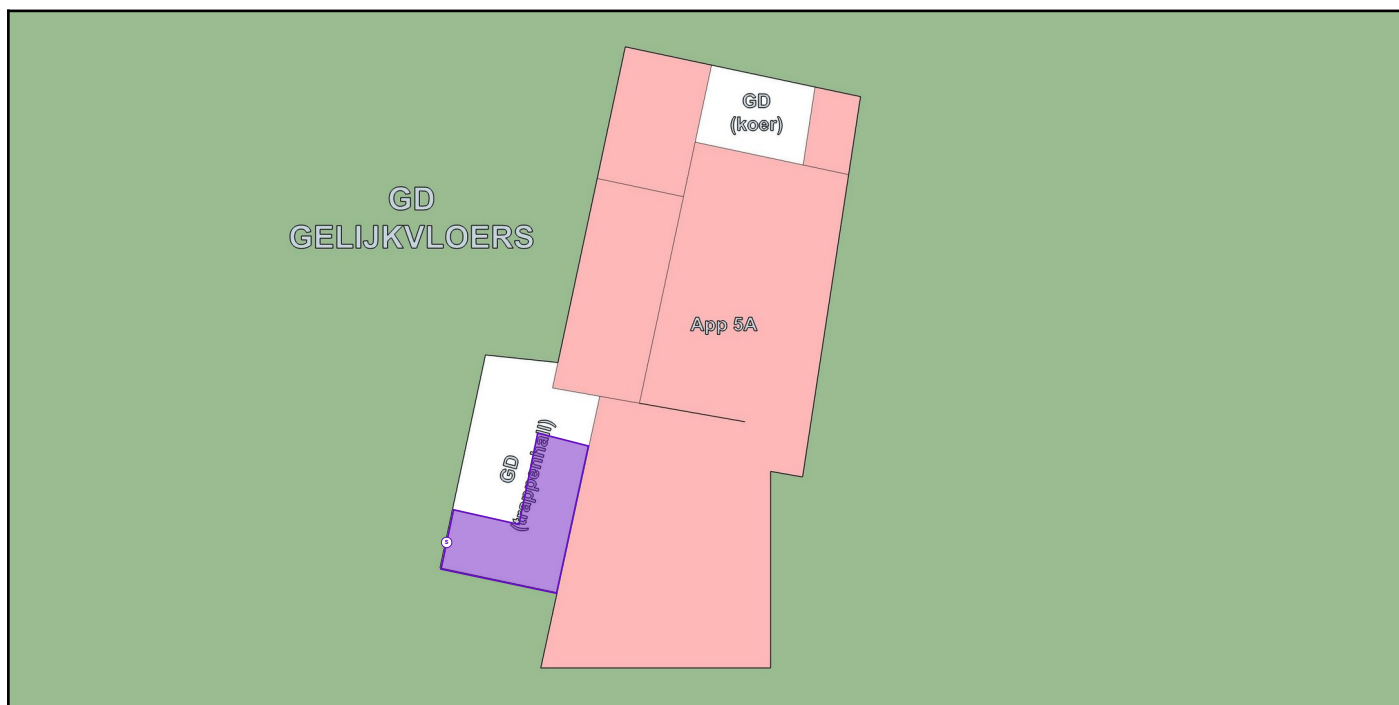
Plan 1.15: _gd gelijkvloers - vloertegels + lijm

Beschrijving	Type	Actie
5. _vloertegels + tegellijm	Advies	-

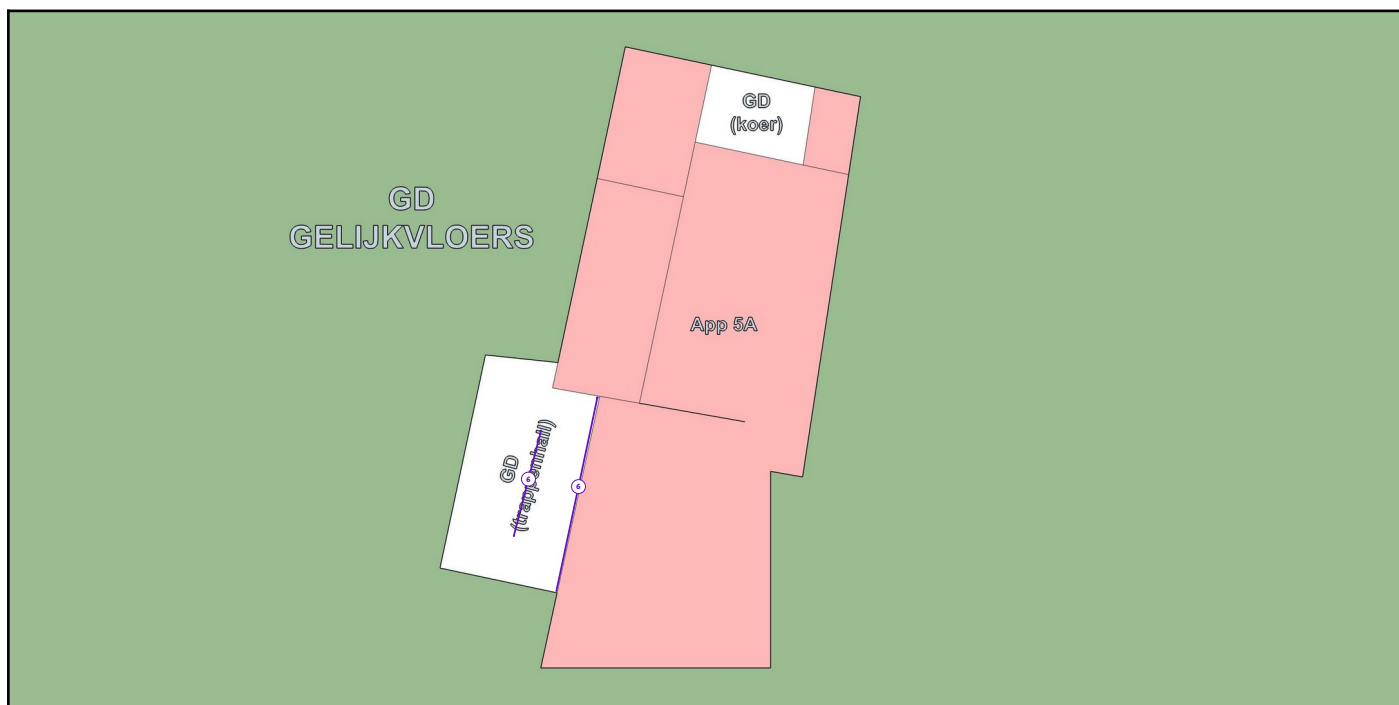
Plan 1.16: _gd gelijkvloers - plinten + lijm

Beschrijving	Type	Actie
6. _Plinten + tegelijm	Advies	-

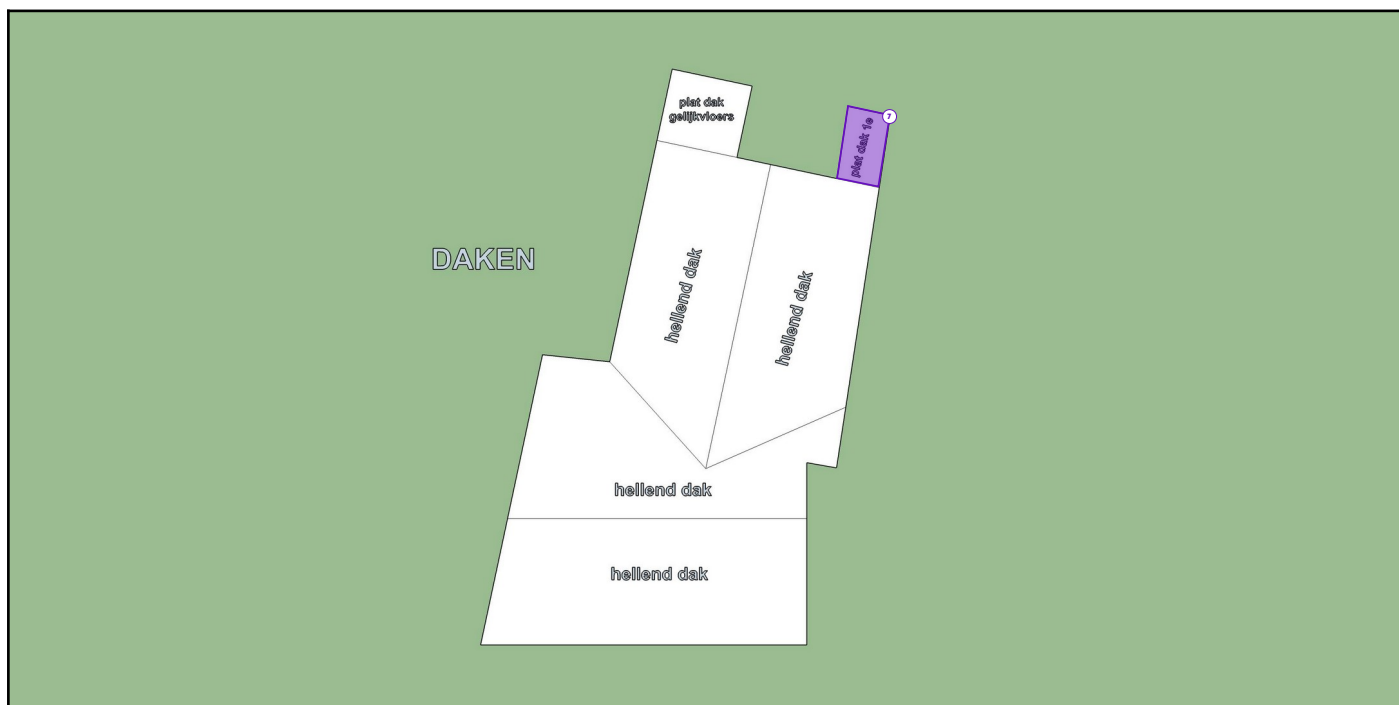
Plan 1.17: _daken - plat dak EPDM

Beschrijving	Type	Actie
7. Plat dak	Advies	-

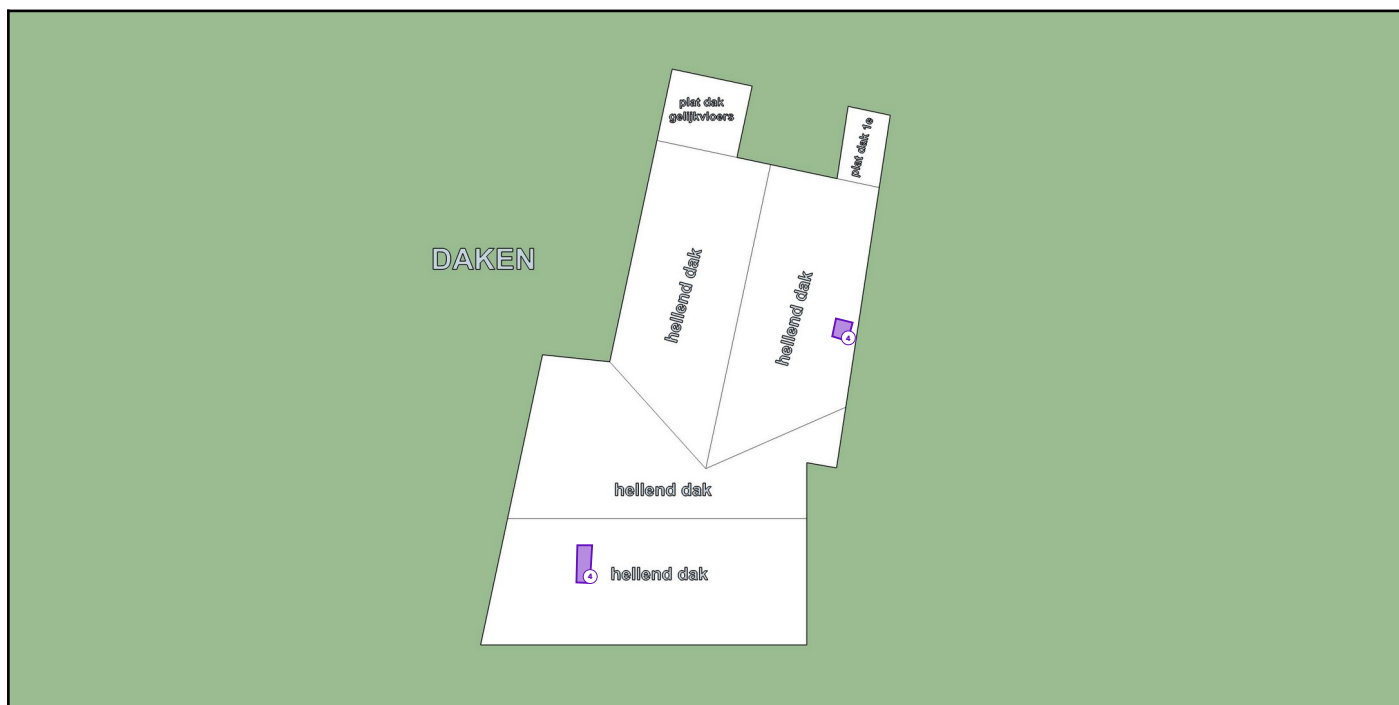
Plan 1.18: _daken - schouwen

Beschrijving	Type	Actie
4. _Schouwen	Beperking	-

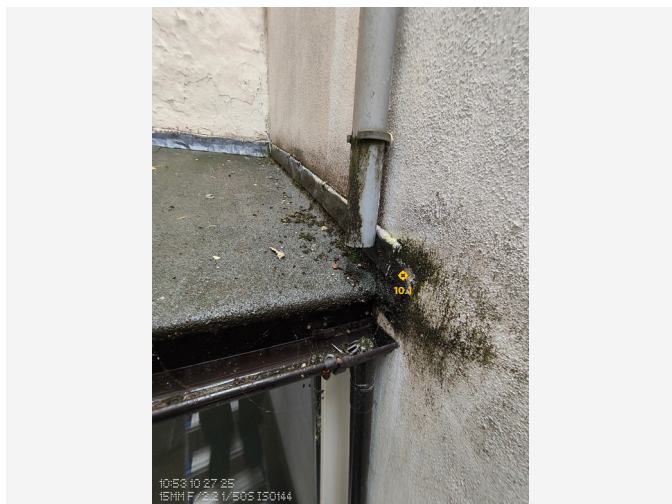
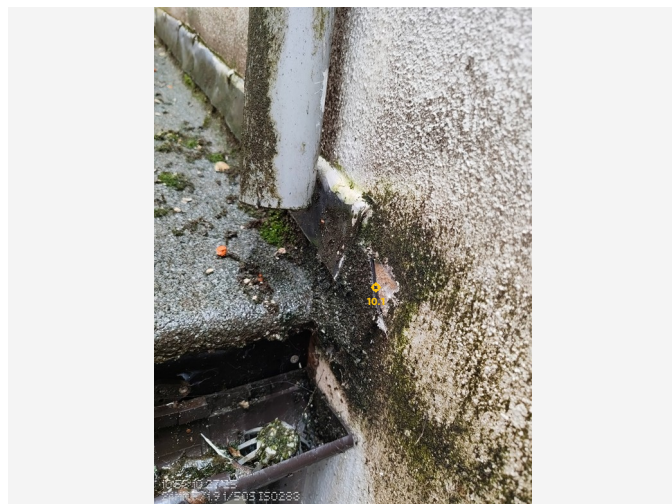
Beschrijving	Crepi muur koer
Omgeving	Buiten
Primaire drager	Wand buitenschil
Bindmiddel van materiaal	Cement
Gebondenheid op basis van bindmiddel	Hecht
Hoeveelheid (gewicht - aantal)	<ul style="list-style-type: none">• 100,00 kg - 1 stuk
Totaal gewicht	100,00 kg
Identificatiemethode	Vaststelling met monstername
Destructieve handeling voor identificatie	Nee
Opmerking	- De hoeveelheid is een schatting en kan afwijken van de werkelijke toestand.

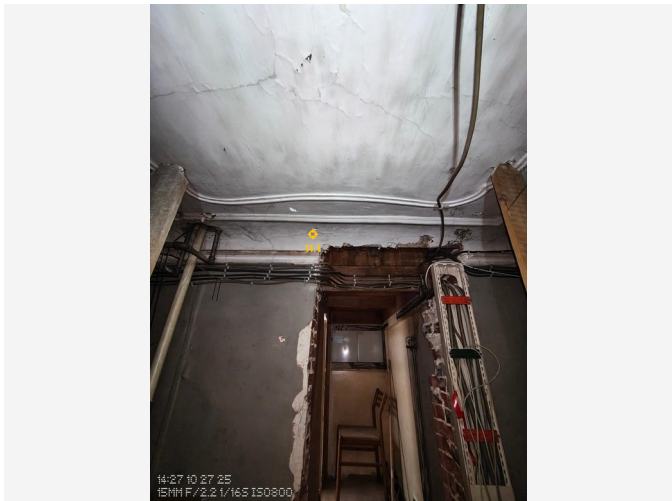
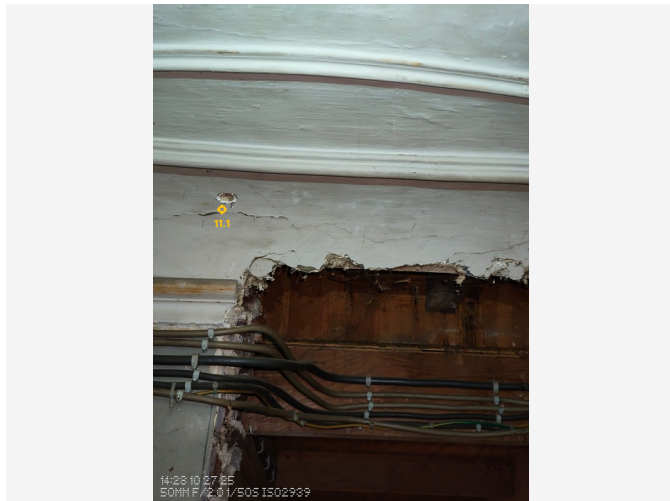
Fiche 11: _Pleisterwerk plafond technische ruimte (tss 1e en 2e).

Geen asbest

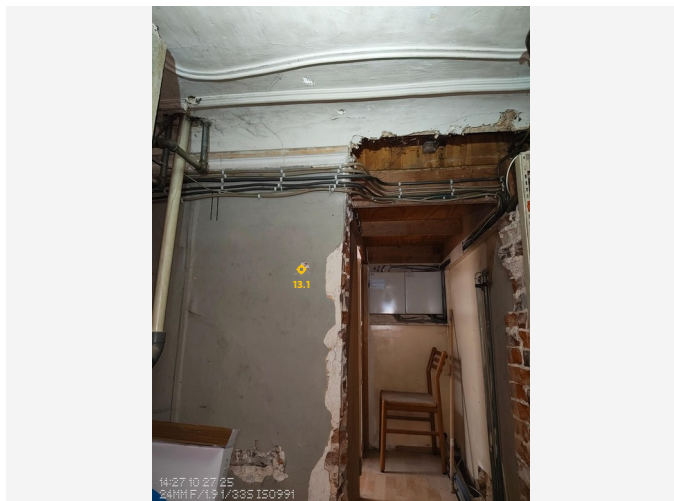
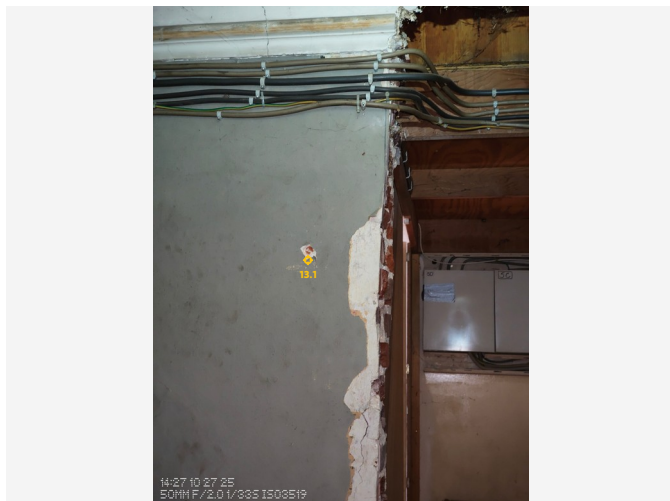
Fiche 13: _Pleisterwerk wanden technische ruimte (tss 1e en 2e)

Geen asbest

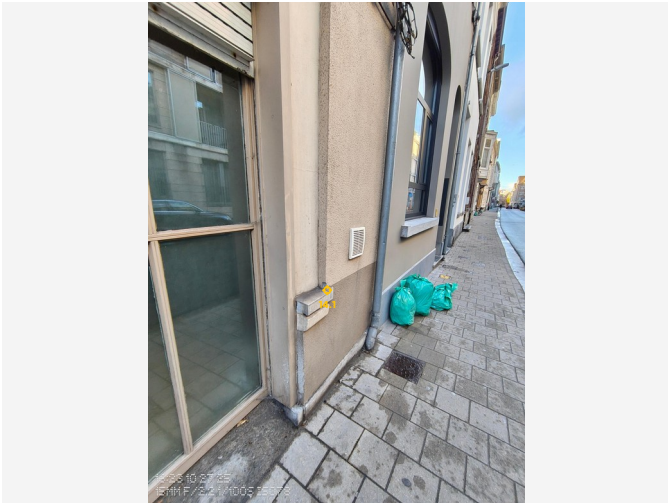
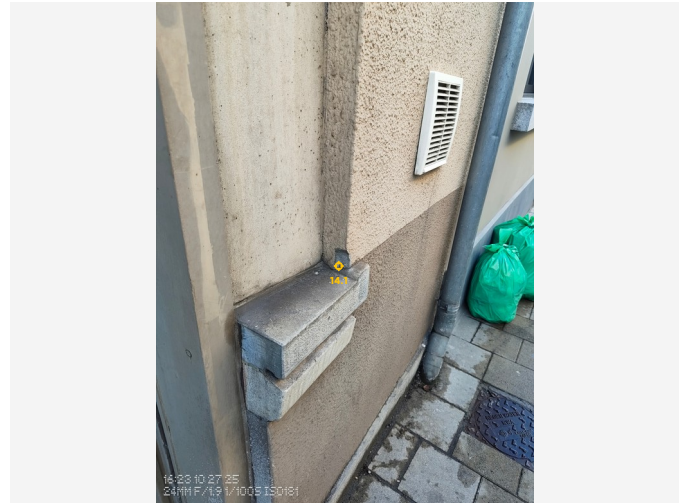
Fiche 14: Crepi voorgevel

Geen asbest
