Asbestinventarisatetest

Putkapelstraat 15, 9051 Gent

Attestnummer : 20240627-000154.000

Niet-asbestveilig

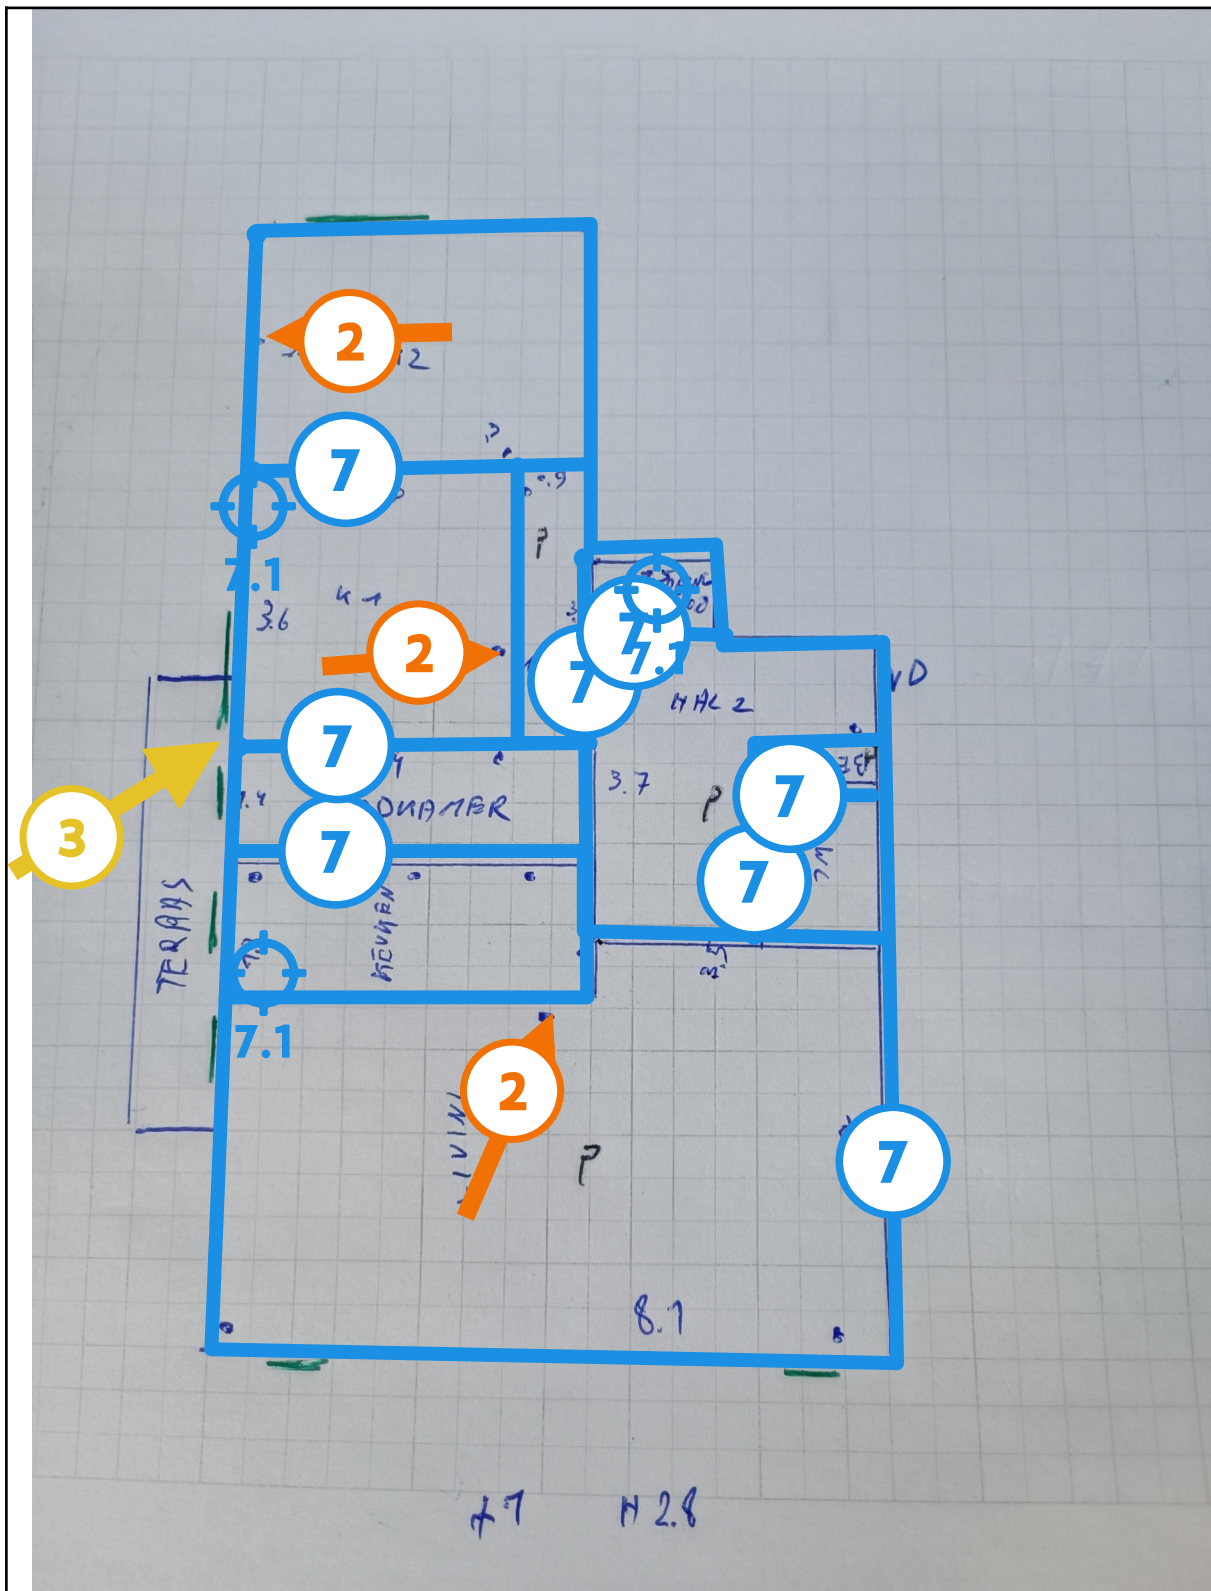
Plan 1.1: appartement plan +1

2. bakeliet	Asbestmateriaal	Verwijderen
3. luik	Asbestmateriaal	Zorgvuldig beheren
7. muurpleister	Geen asbest	-
7.1 Code: 01	Mengmonster	-

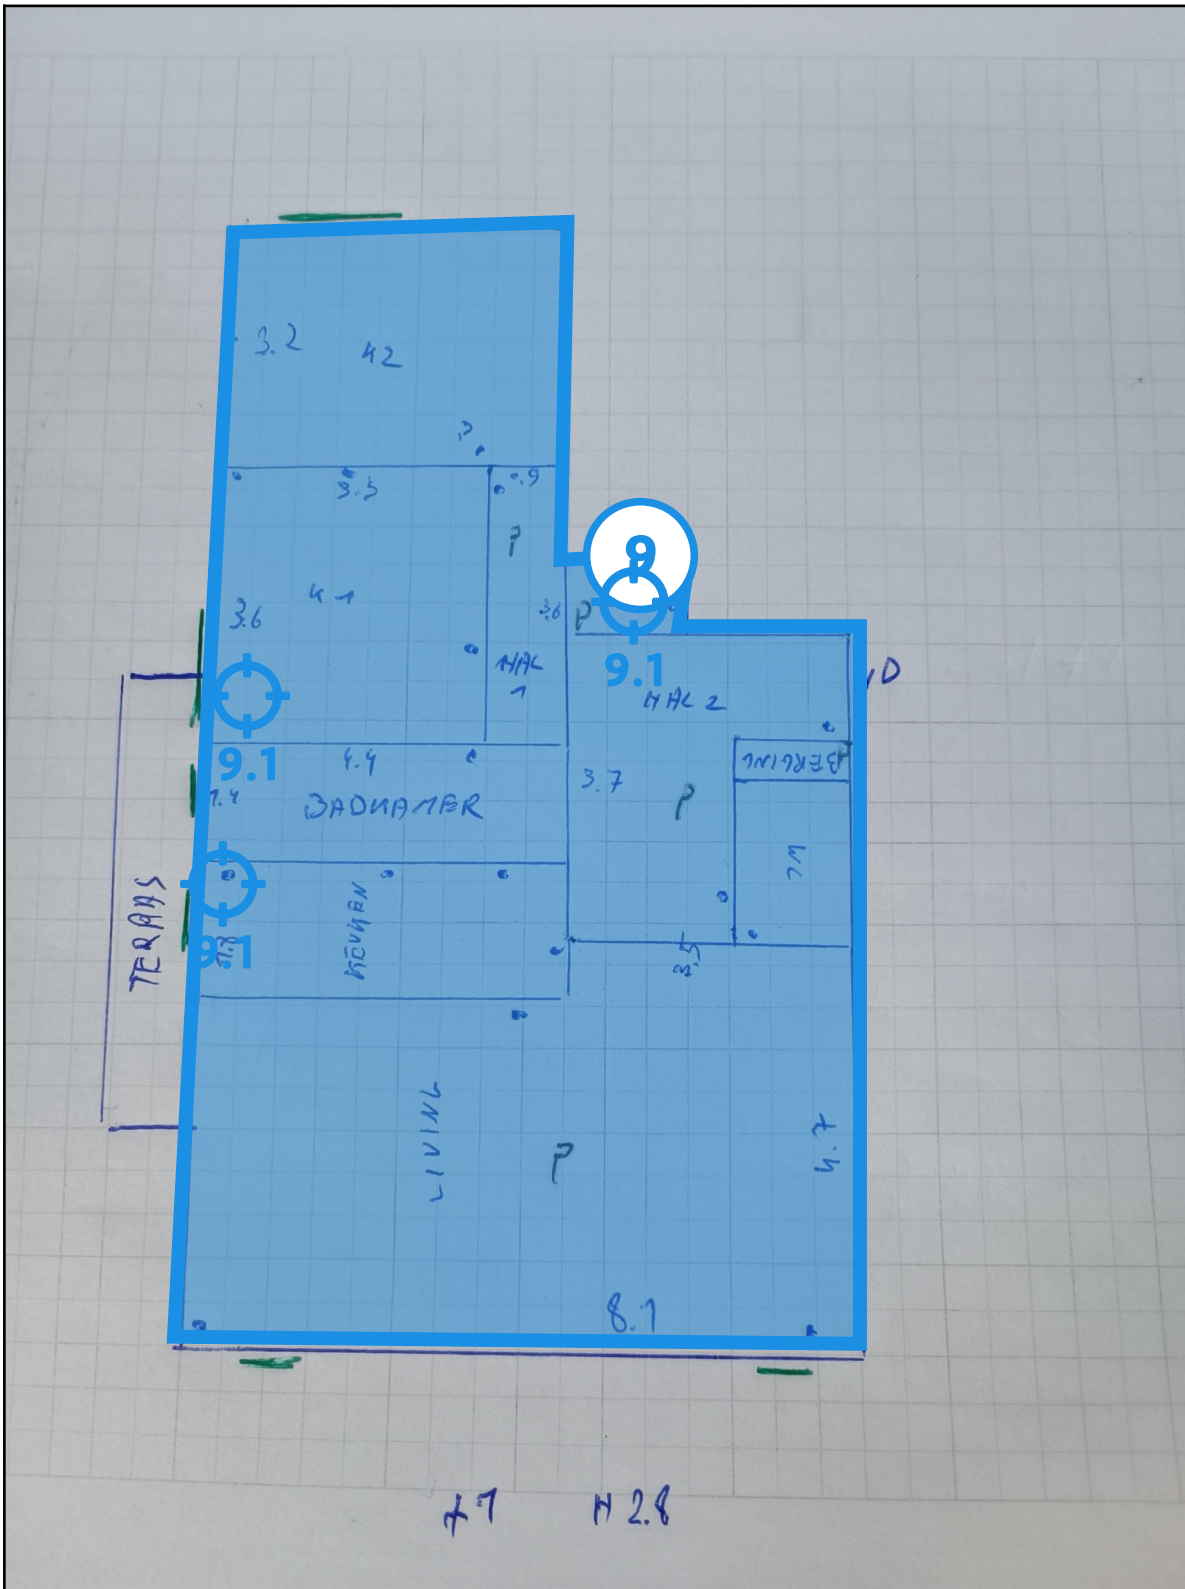
Plan 1.2: appartement plan +1

9. plafondpleister	Geen asbest	-
9.1 Code: 02	Mengmonster	-

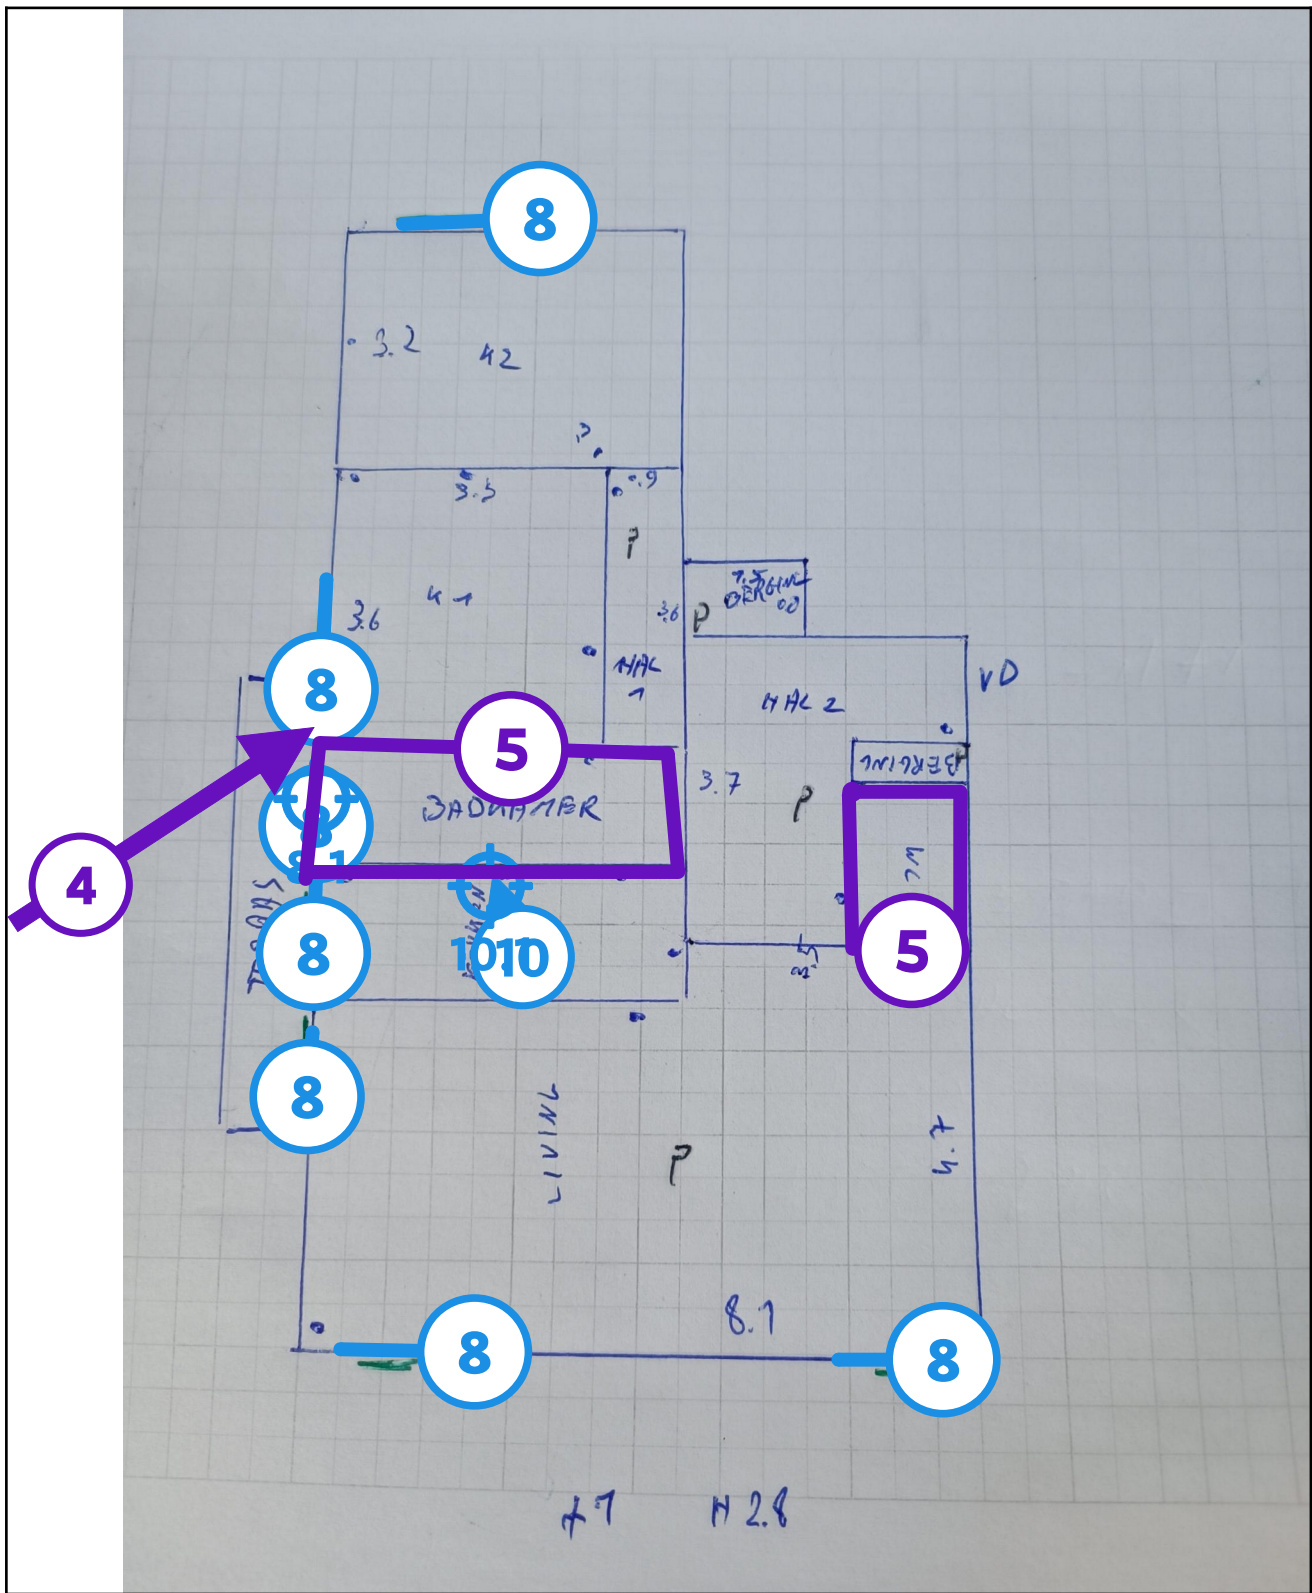
Plan 1.3: appartement plan +1

4. luik vastgeklemd	Beperking	-
5. tegellijm/smeerlaag faience	Advies	-
8. kit 1 kozijn-raam (ramen)	Geen asbest	-
8.1 Code: 03	Puntmonster	-
10. ontdreuningsplaat spoelbak keuken	Geen asbest	-
10.1 Code: 04	Puntmonster	-

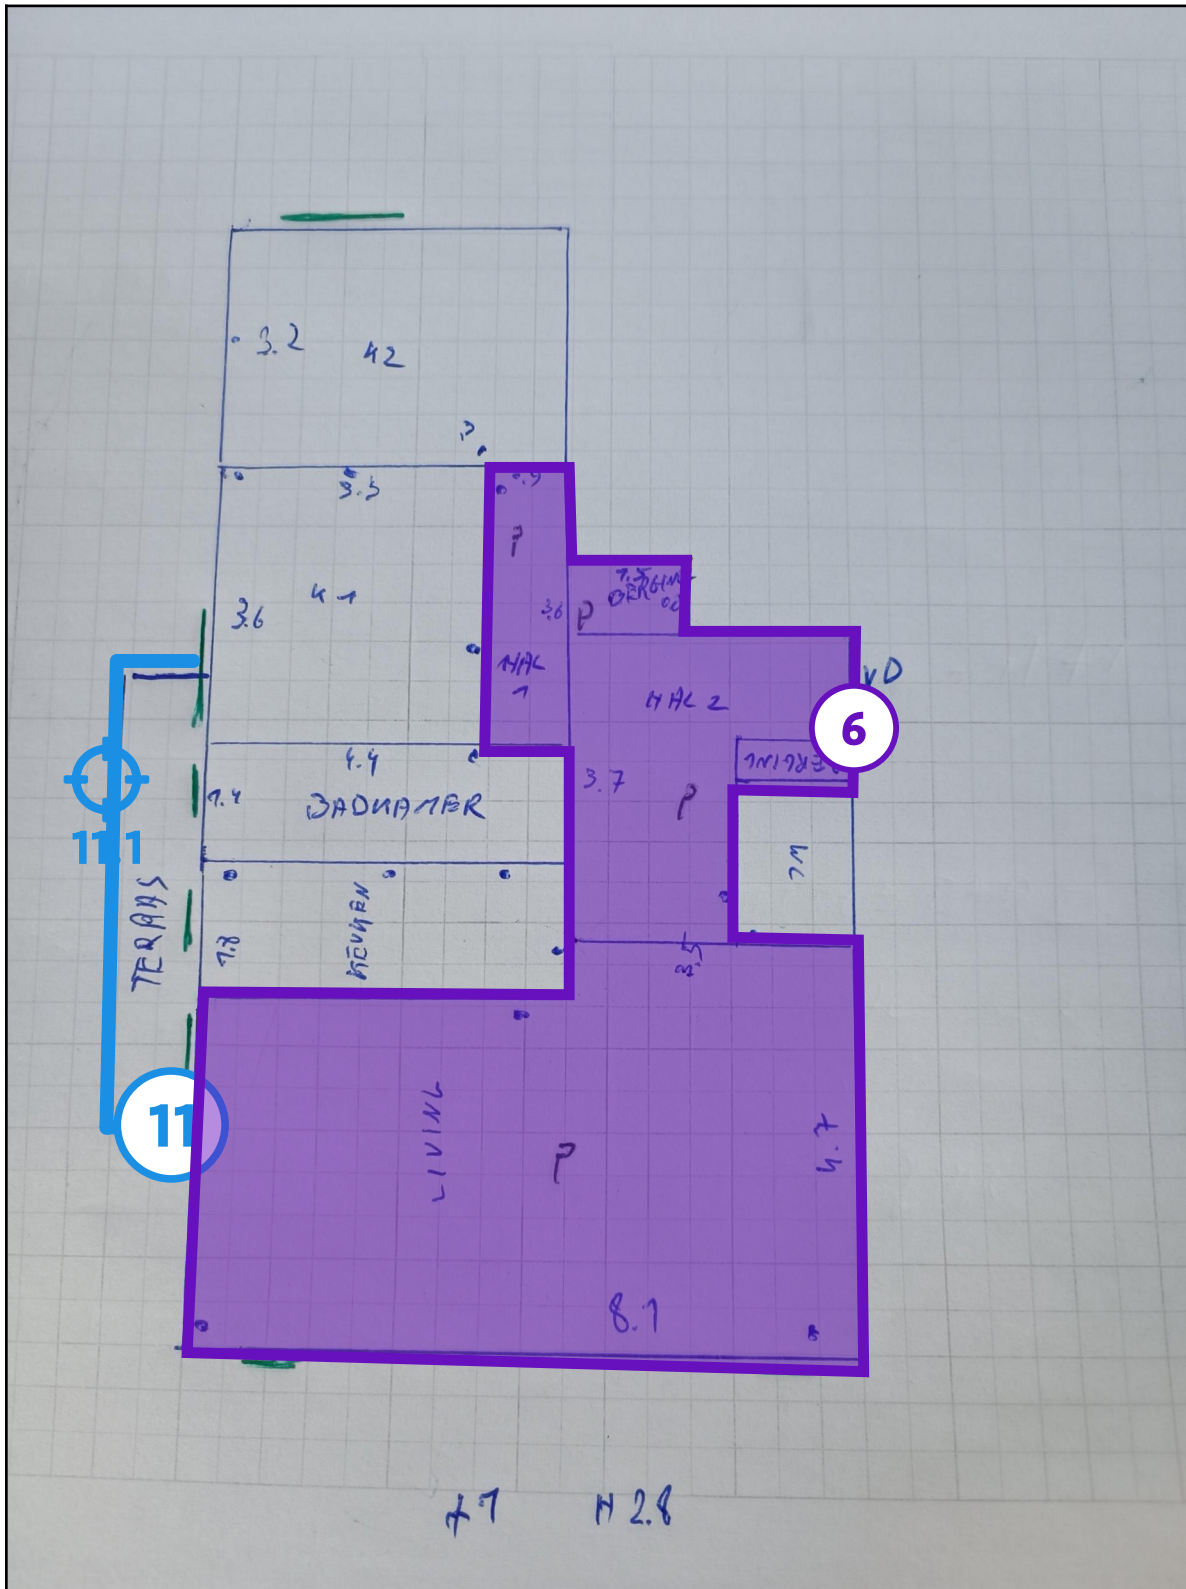
Plan 1.4: appartement plan +1

6. parket lijm	Advies	-
11. kit 2 kozijn-raam (balustrade)	Geen asbest	-
11.1 Code: 05	Puntmonster	-

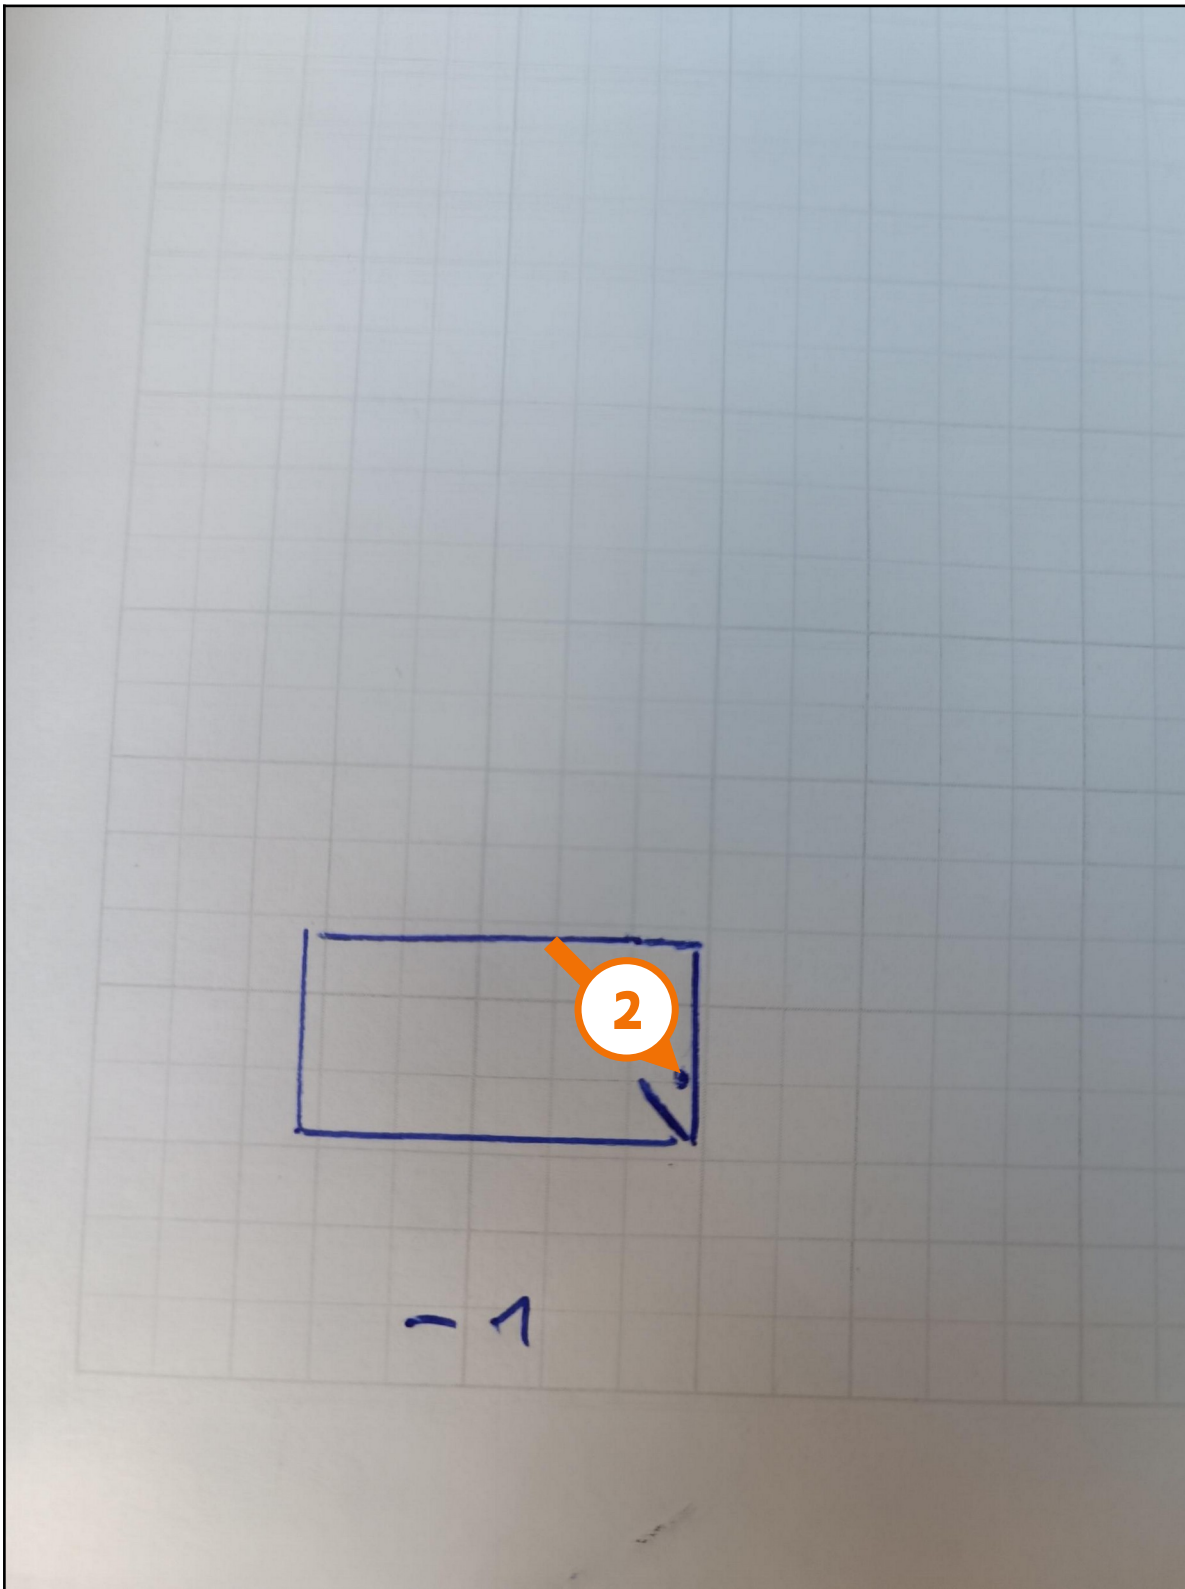
Plan 1.5: berging plan -1

2. bakeliet	Asbestmateriaal	Verwijderen
-------------	-----------------	-----------------------------
