# Asbestinventarisatetest

Coupure 152, 9000 Gent

Attestnummer : 20260327-000274.000

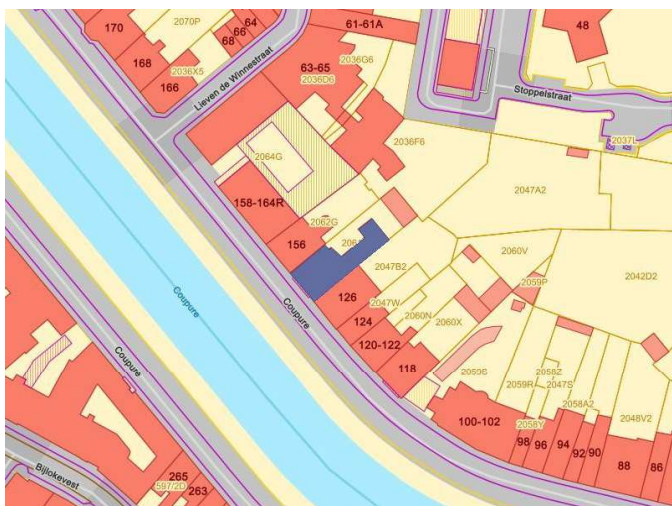
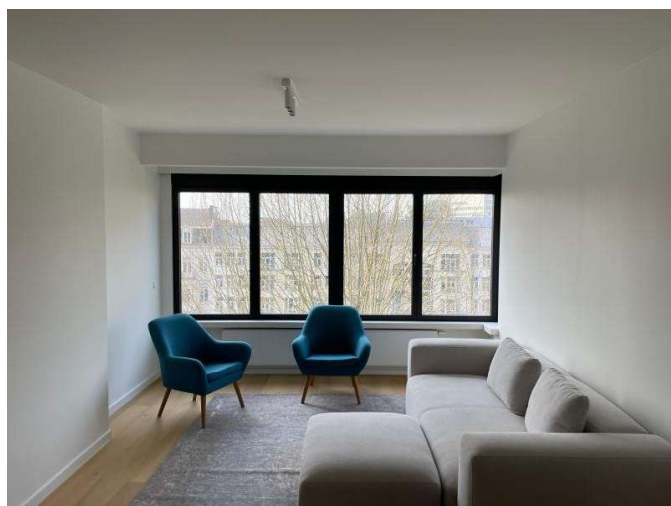
## Zone 1: appartement

Tijdens de inspectie vastgesteld:

- 1 Asbestmateriaal**
- 0 Beperkingen
- 0 Uitsluitingen
- 0 Roerende goederen
- 0 Puin, steenslag, (water)bodem
- 1 Advies**
- 2 Geen asbest**
