# Asbestinventarisatattest

Kasteellaan 421, 9000 Gent

Attestnummer : 20260328-000011.000

Uitgegeven op : 28.03.2026

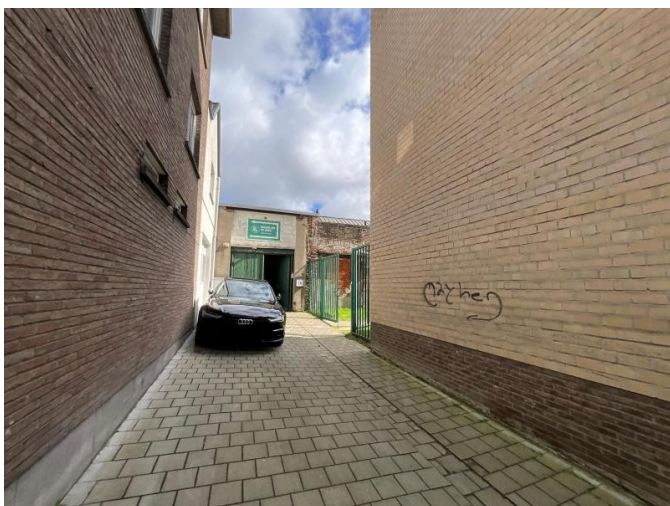
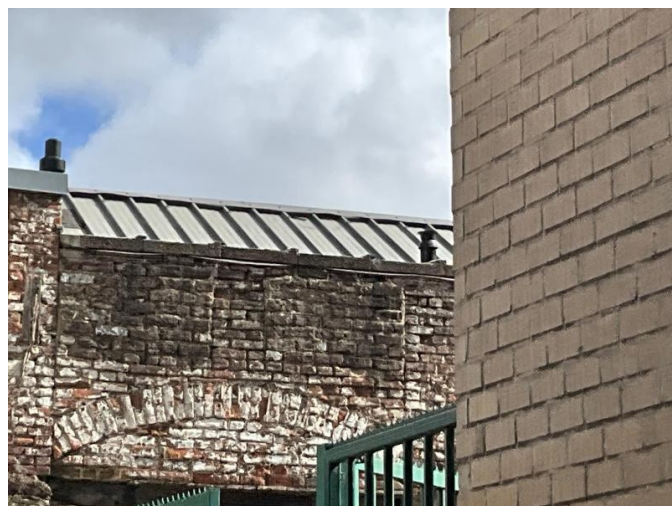
## Fiche 11: Dak: Metaalplaten

| Beschrijving | Type | Actie |
|---|---|---|
| 11. Dak: Metaalplaten | Overige ruimte of materiaal | - |

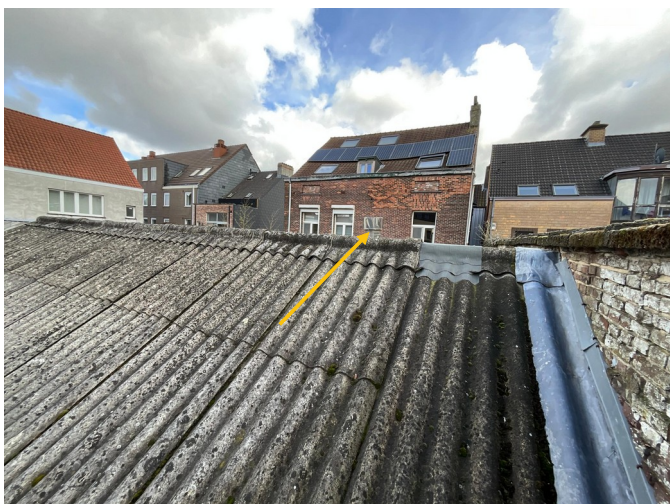
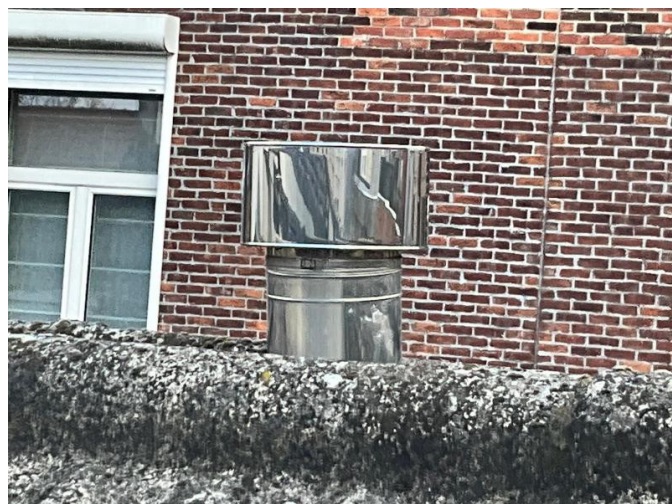
## Fiche 14: Rookgaskanaal

| Beschrijving | Notitie | Terug te vinden op plannen |
|---|---|---|
| Fiche 14: Rookgaskanaal | Deschouw bestaat uit inoxen buizen. | - |
