Asbestinventarisatetest

Stijn Streuvelslaan 6, 9051 Gent

Attestnummer : 20260523-000008.000

Niet-asbestveilig

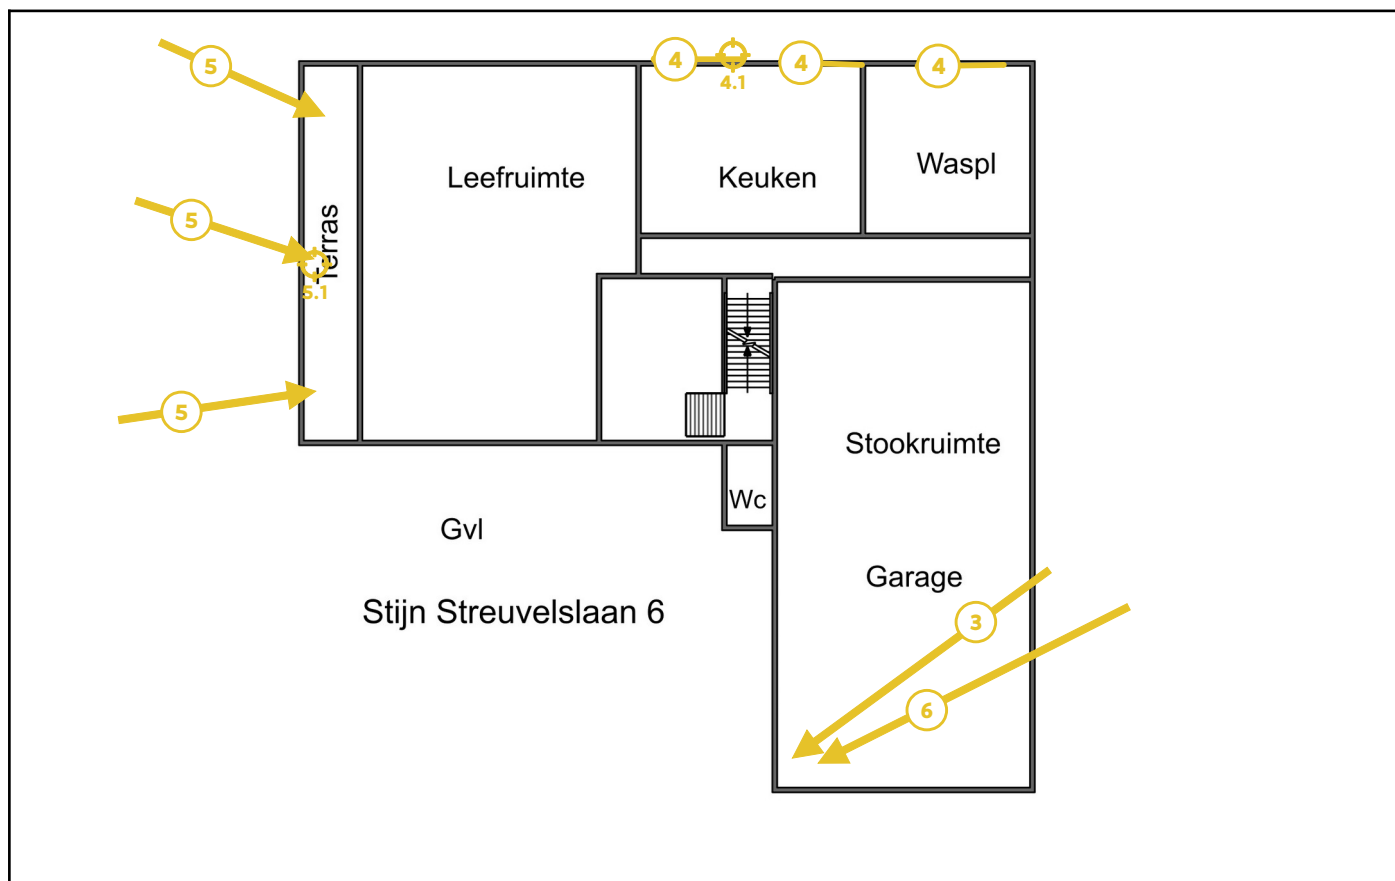
Plan 1.1: Schema woning gvl

Beschrijving	Type	Actie
3. Bakeliet elektriciteitskast netbeheerder	Asbestmateriaal	Zorgvuldig beheren
4. Wanden: Massal venstertablet.	Asbestmateriaal	Zorgvuldig beheren
4.1 Code: 104	Puntmonster	-
5. Holle koker	Asbestmateriaal	Zorgvuldig beheren
5.1 Code: 001	Puntmonster	-
6. Bakeliet electra verdeelkasten en zekeringkasten.	Asbestmateriaal	Zorgvuldig beheren

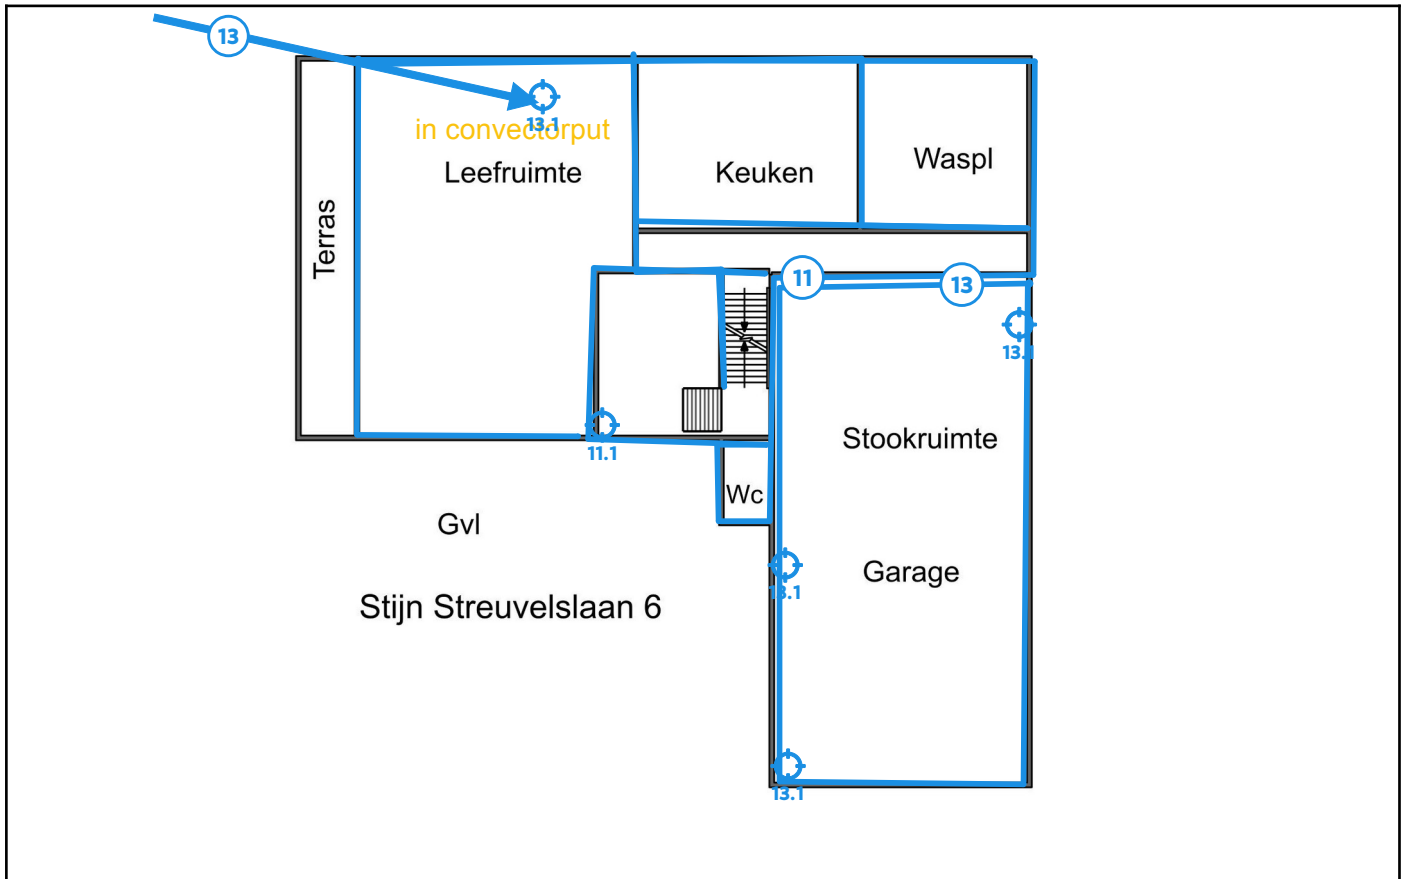
Plan 1.2: Schema woning gvl

Beschrijving	Type	Actie
11. Wanden: pleisterwerk.	Geen asbest	-
11.1 Code: 101	Mengmonster	-
13. Wanden: cementering	Geen asbest	-
13.1 Code: 102	Mengmonster	-

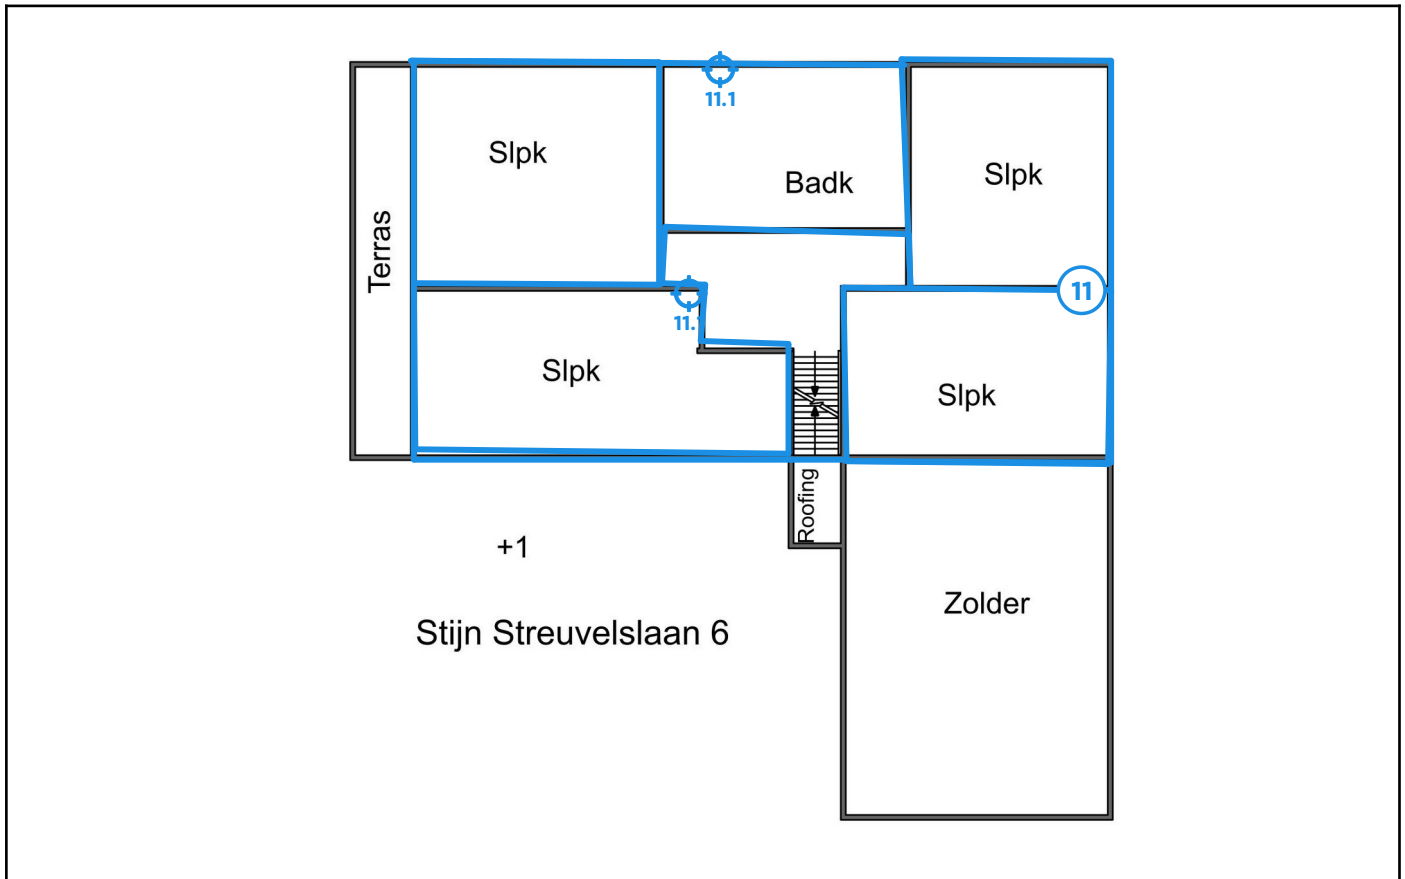
Plan 1.3: Schema woning +1

Beschrijving	Type	Actie
11. Wanden: pleisterwerk.	Geen asbest	-
11.1 Code: 101	Mengmonster	-

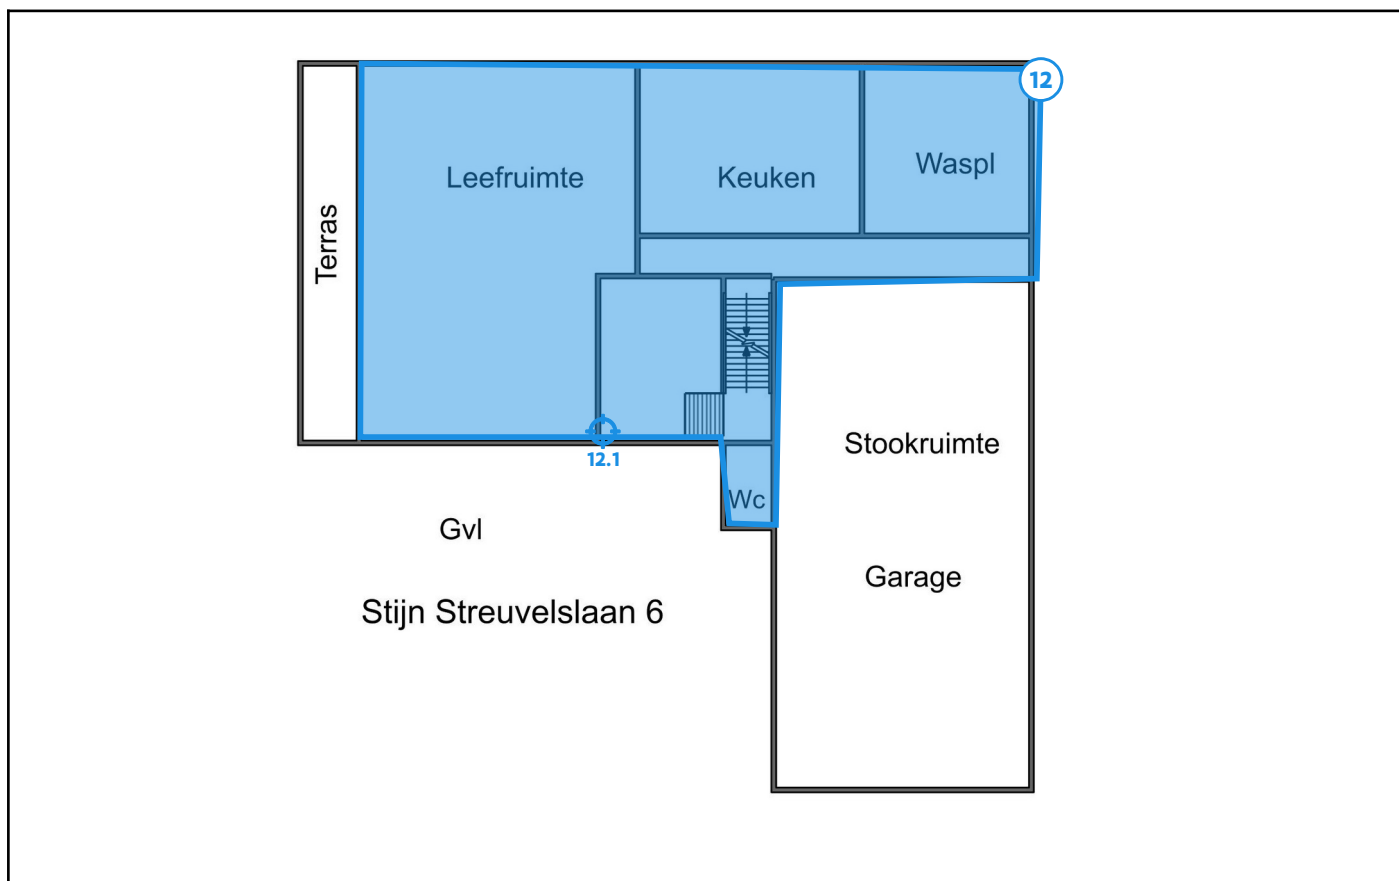
Plan 1.4: Schema woning gvl

Beschrijving	Type	Actie
12. Plafonds: pleisterwerk	Geen asbest	-
12.1 Code: 201	Mengmonster	-

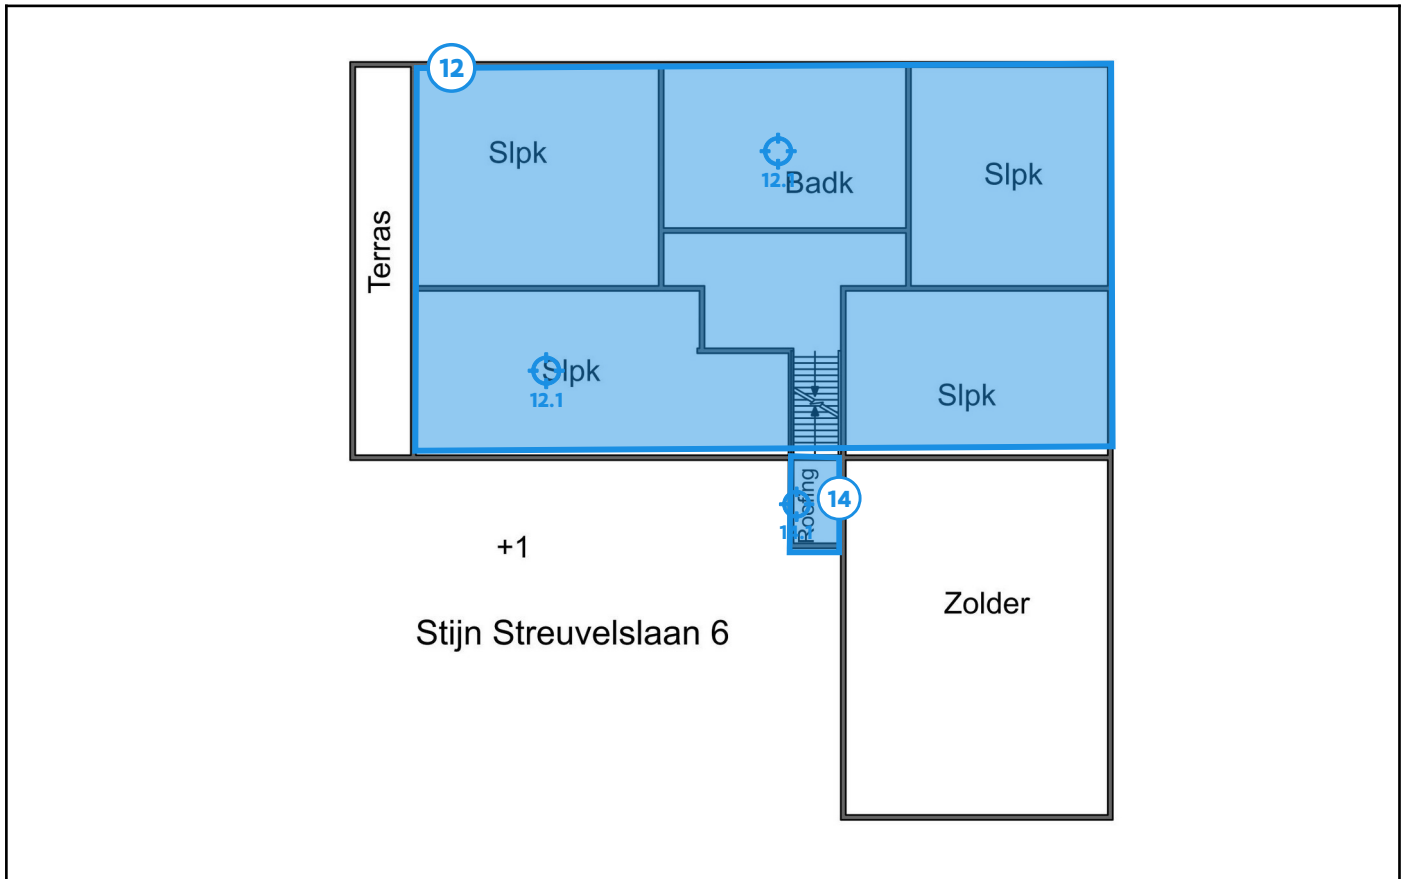
Plan 1.5: Schema woning +1

Beschrijving	Type	Actie
12. Plafonds: pleisterwerk	Geen asbest	-
12.1 Code: 201	Mengmonster	-
14. Dak: Roofing	Geen asbest	-
14.1 Code: 904	Puntmonster	-

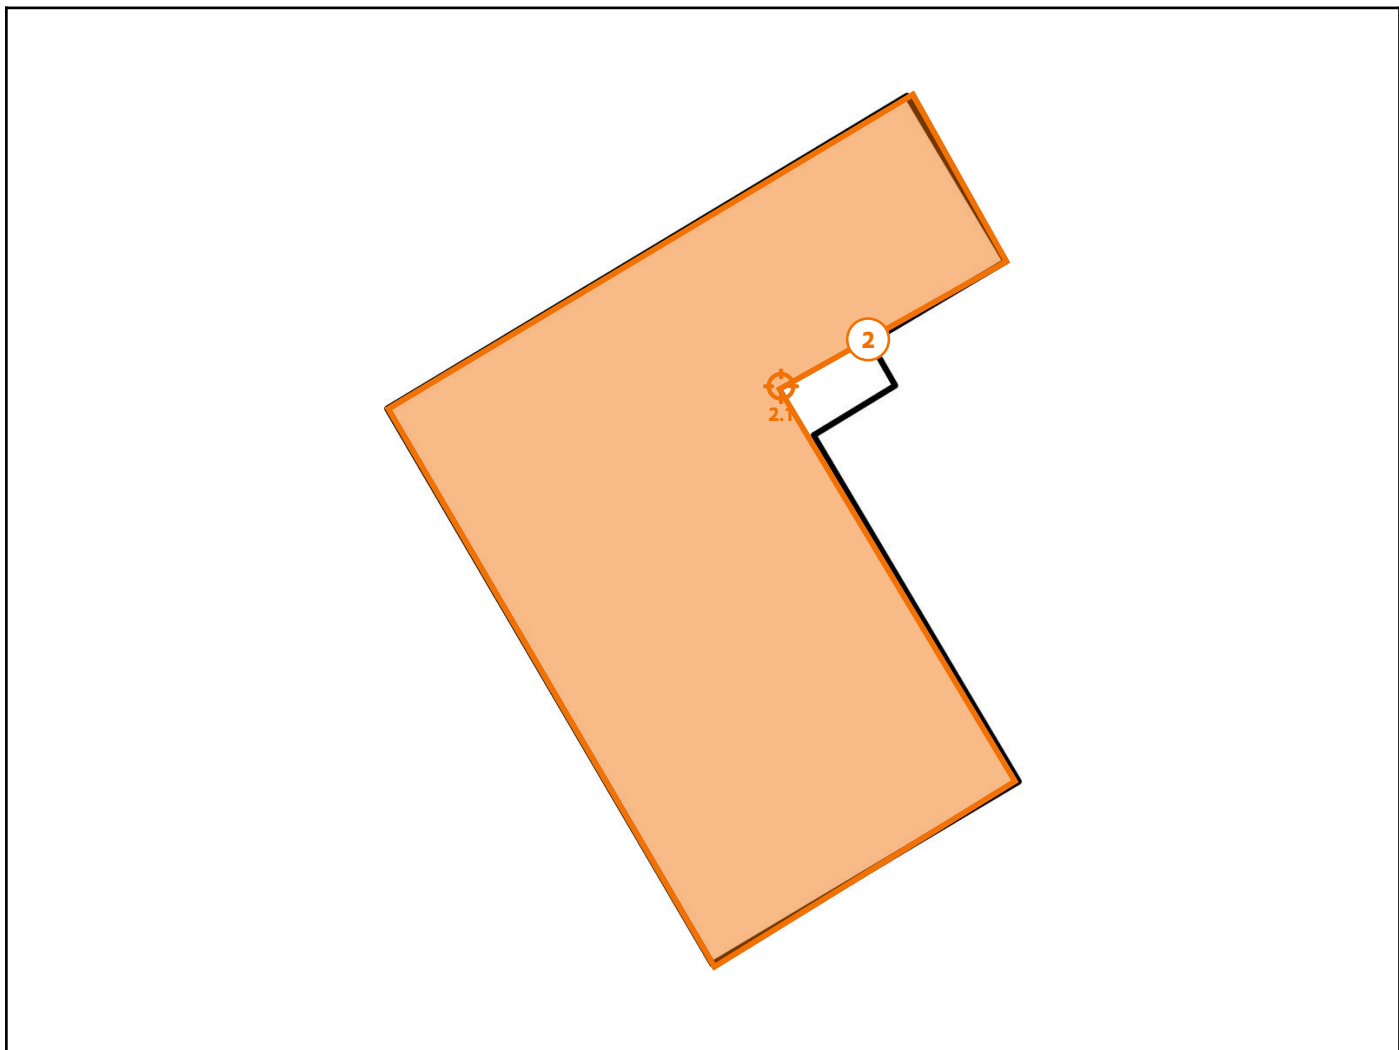
Plan 1.6: Schema dakplan

Beschrijving	Type	Actie
2. Dak: leien	Asbestmateriaal	Verwijderen
2.1 Code: 901	Puntmonster	-

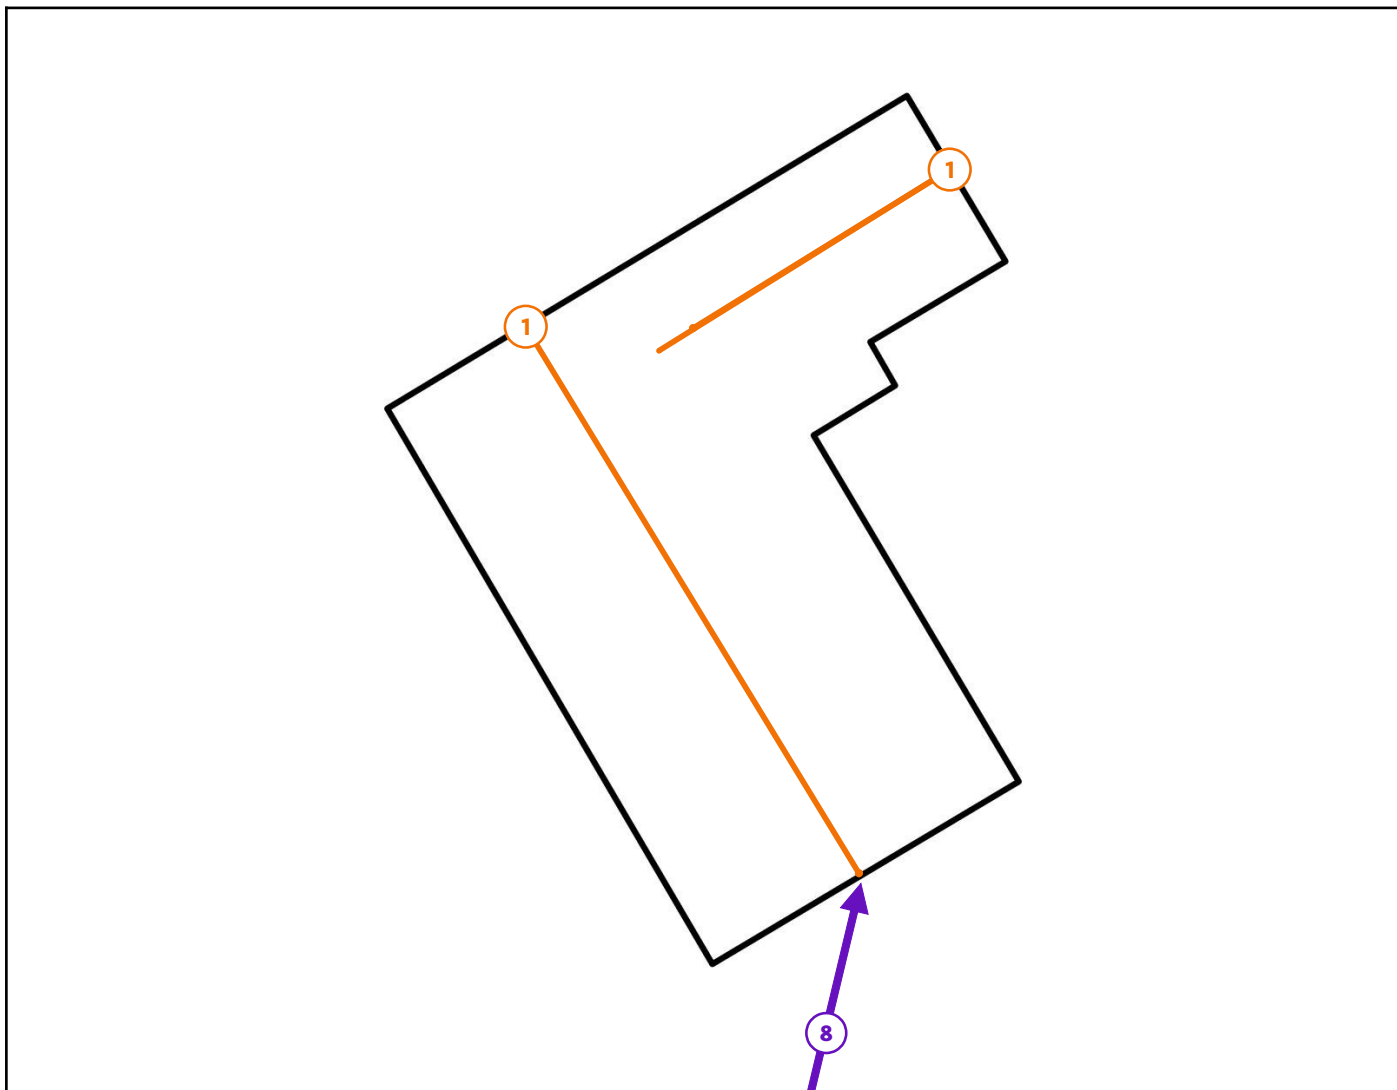
Plan 1.7: Schema dakplan

Beschrijving	Type	Actie
1. Leien dak: nokken	Asbestmateriaal	Verwijderen
8. Beperking: schouw niet inspecteerbaar	Beperking	-

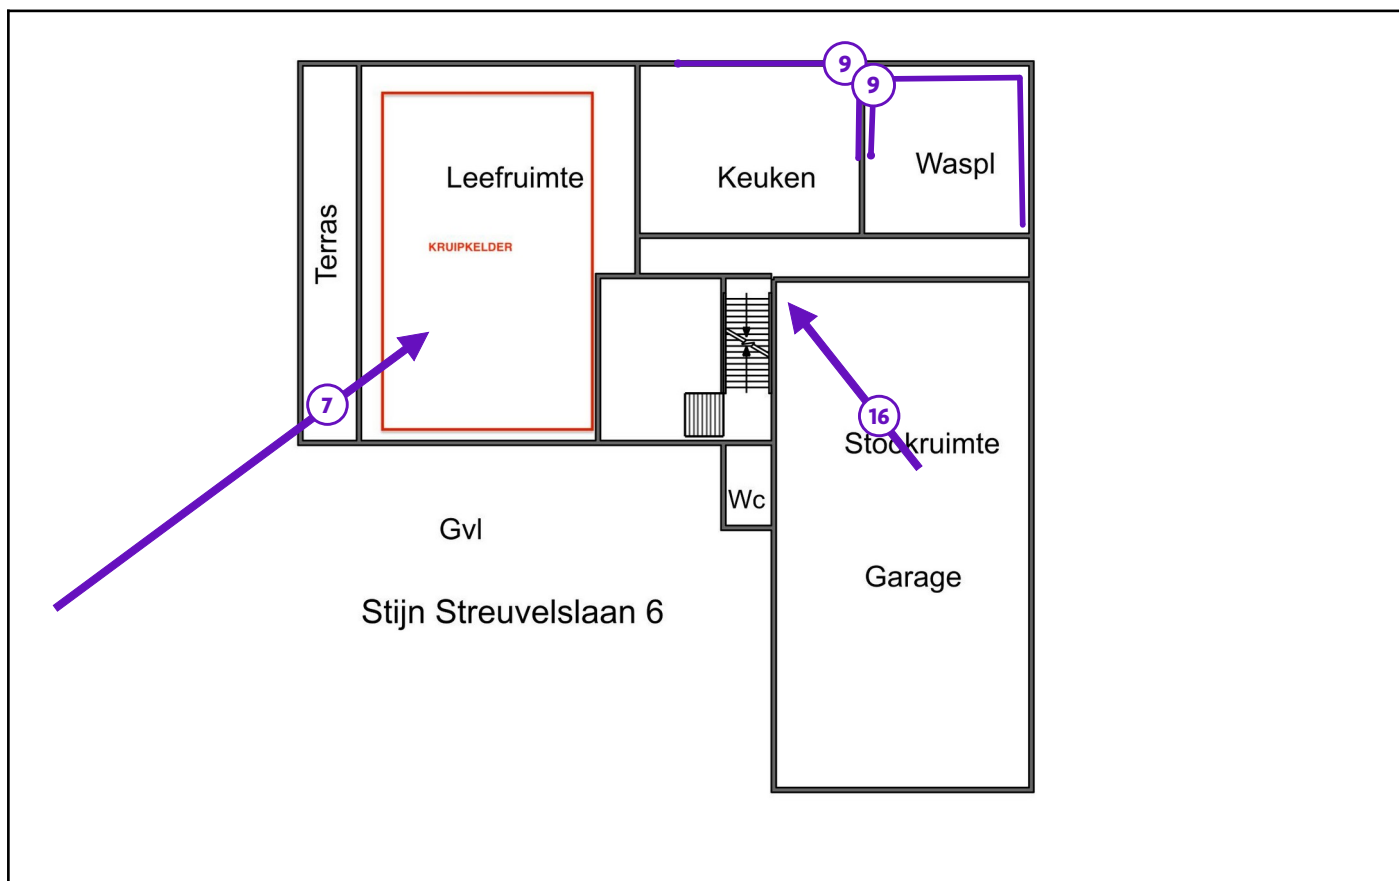
Plan 1.8: Schema kruipkelder

Beschrijving	Type	Actie
7. Kruipkelder	Beperking	-
9. Lijm achter faiancetegels.	Advies	-
16. Packingen.	Overige ruimte of materiaal	-

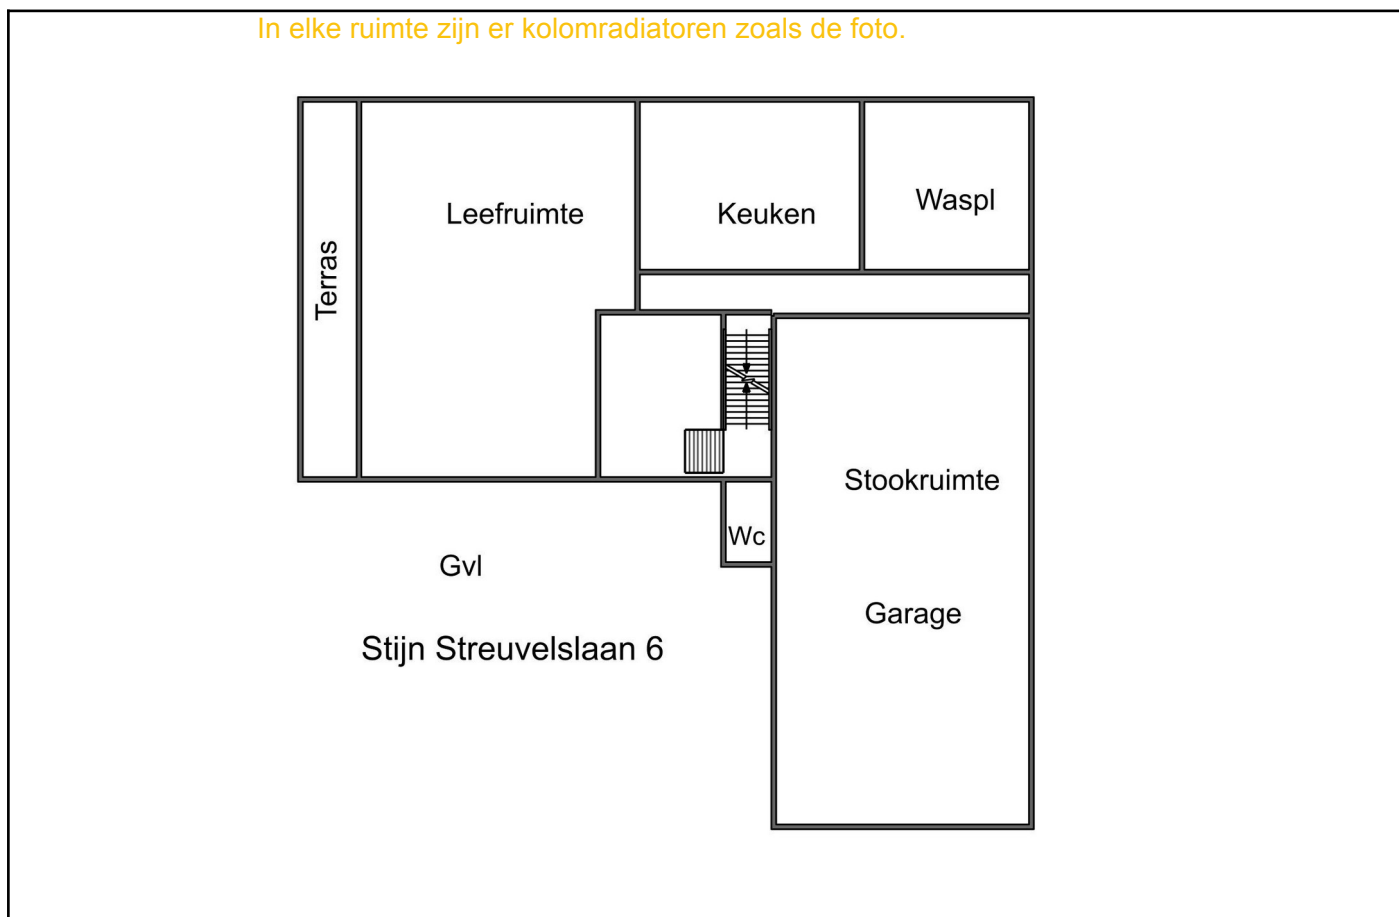
Plan 1.9: Schema woning gvl

In elke ruimte zijn er kolomradiatoren zoals de foto.

Beschrijving	Type	Actie
10. Kolomradiatoren / Plaatradiatoren	Advies	-

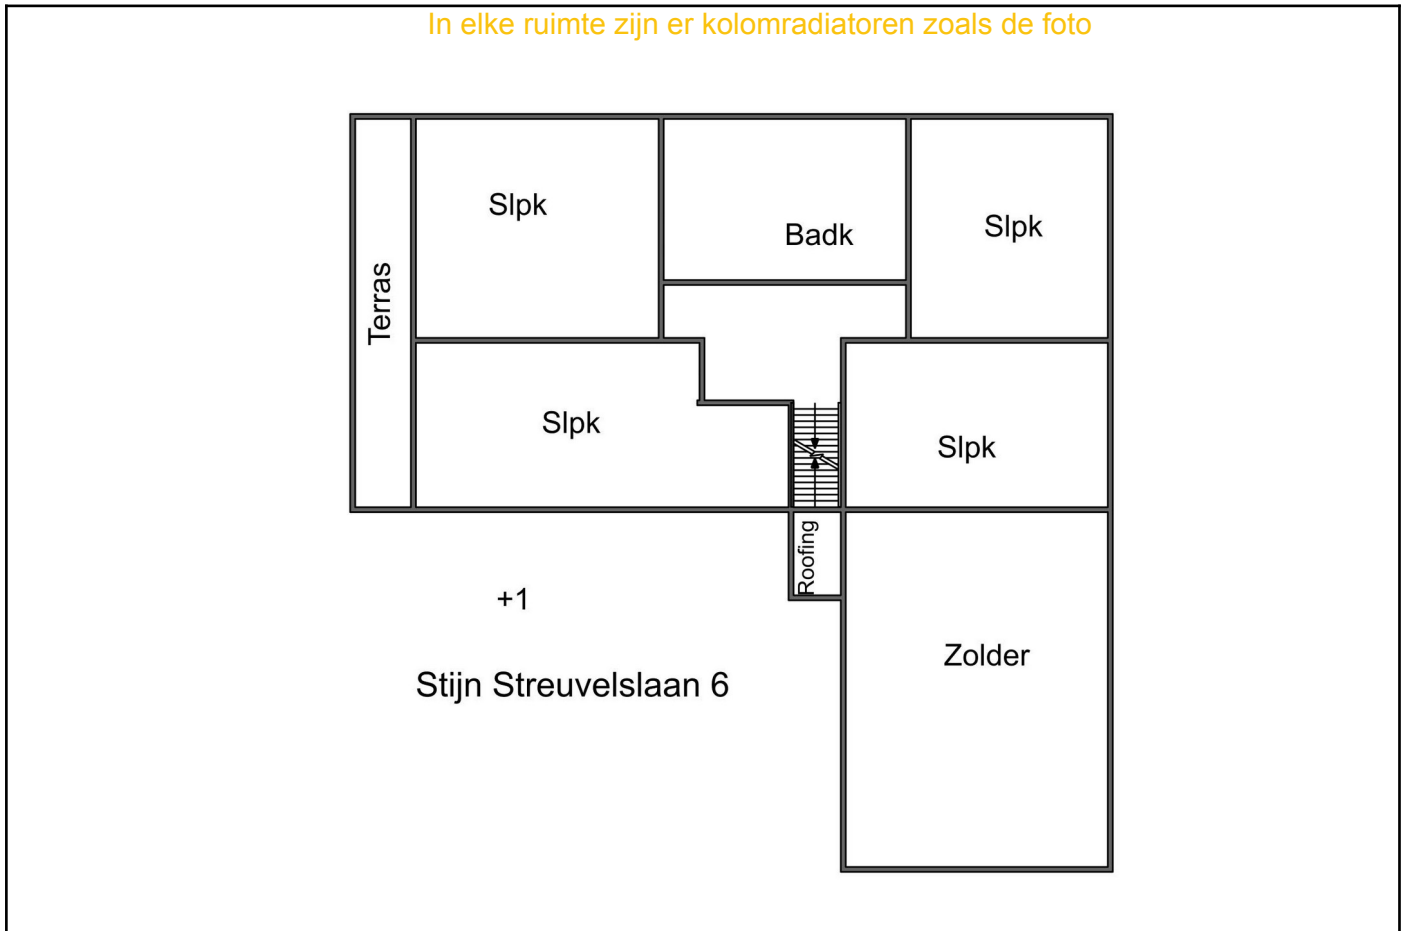
Plan 1.10: Schema woning +1

Beschrijving	Type	Actie
10. Kolomradiatoren / Plaatradiatoren	Advies	-

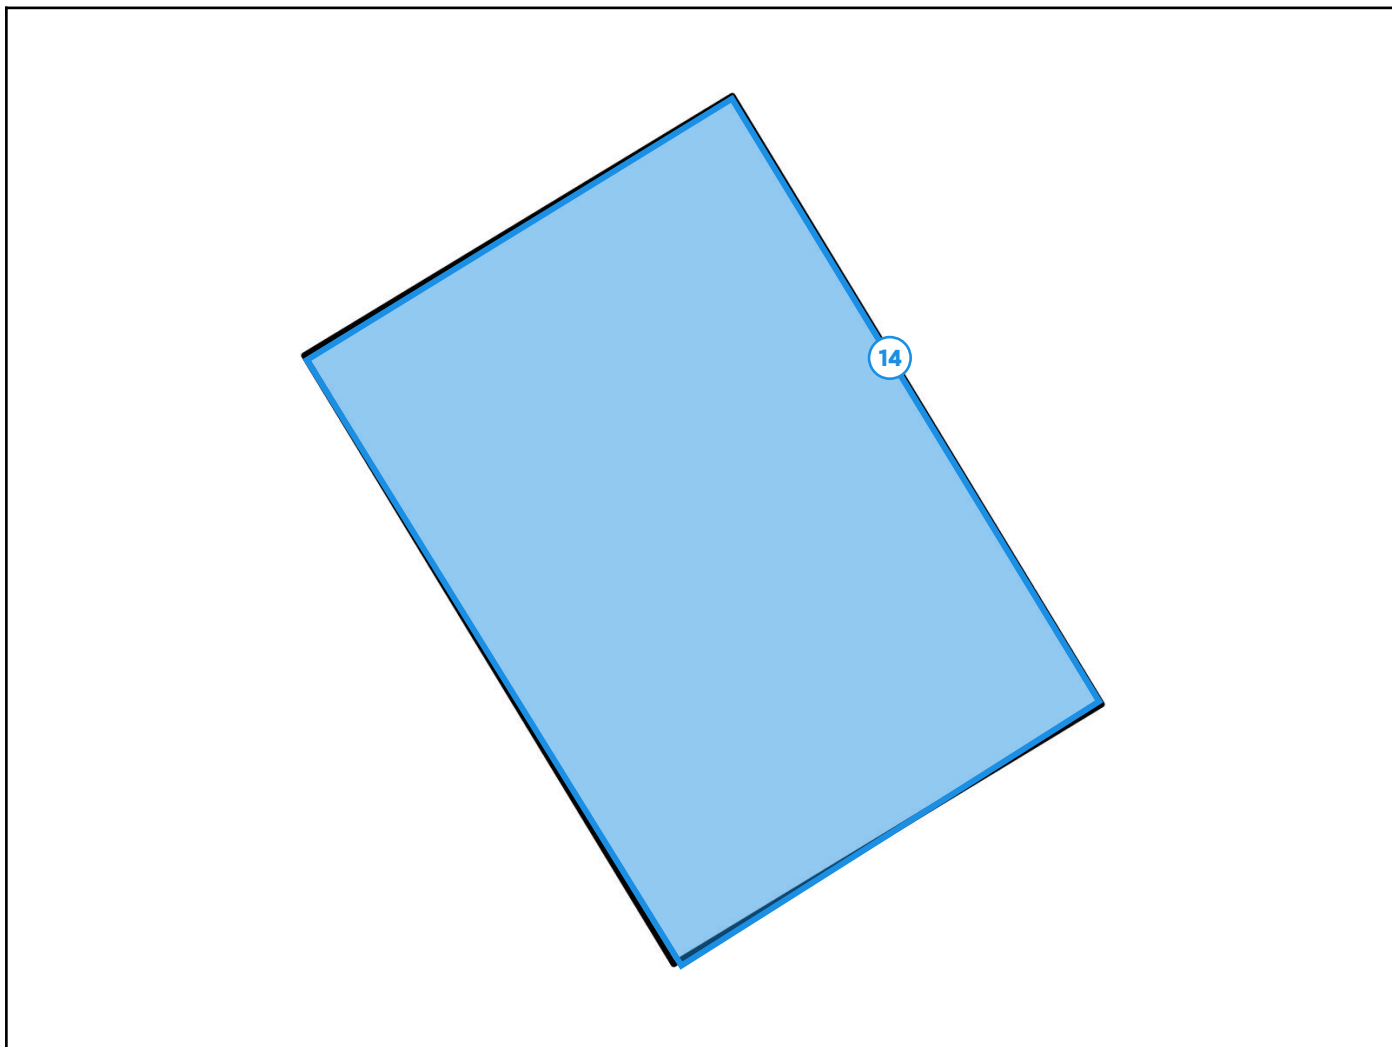
Plan 2.1: Bijgebouw plan

Beschrijving	Type	Actie
14. Dak: Roofing	Geen asbest	-

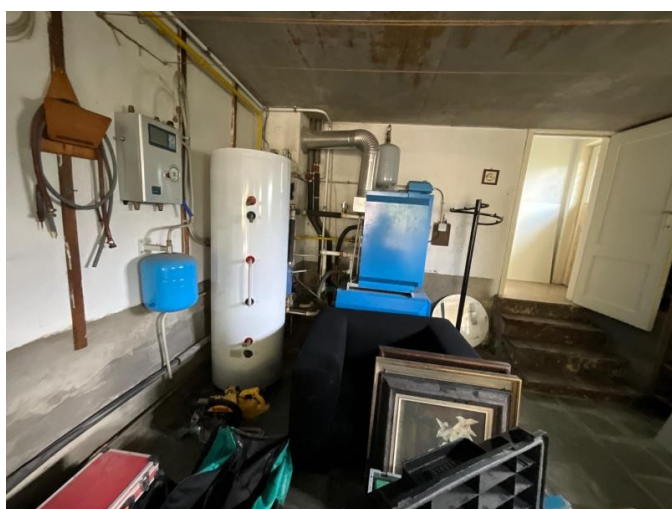
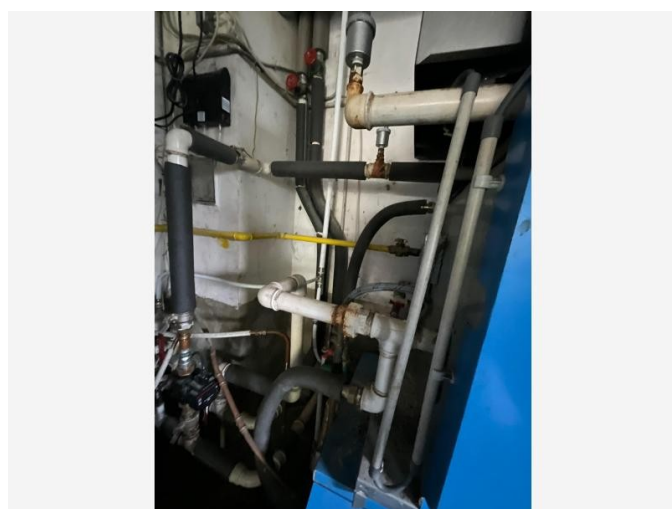
Beschrijving	Notitie	Terug te vinden op plannen
Fiche 16: Packingen.	-	Plan 1.8: Schema kruipkelder
